**Evaluación del deterioro y propiedades físicas de las rocas del
Edificio J y Edificio de los Danzantes en la Zona arqueológica de
Monte Albán, Oaxaca**

T E S I S

Maestra en Ciencias en Geología Aplicada

Lidia Miroslava Lerma Pérez

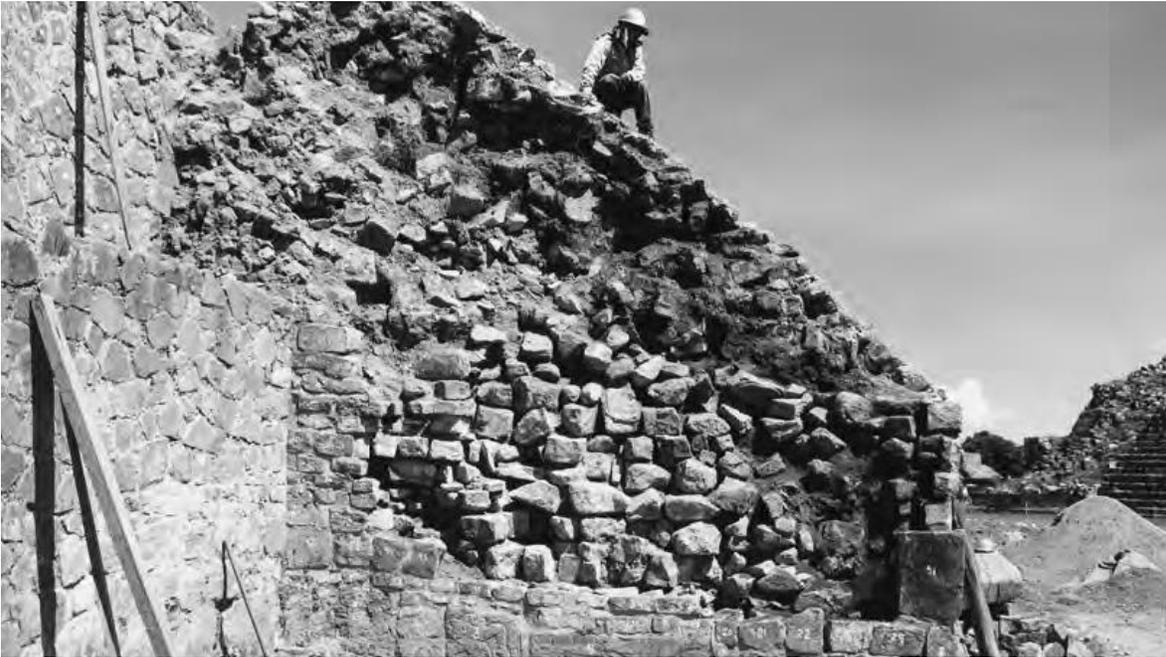
Como consecuencia de dicho sismo, varios muros del Edificio J experimentaron graves daños, siendo los más notorios las grietas. Esto se debe a la mala colocación, falta de compactación y poca estabilización del relleno en la base durante la reconstrucción (Fig. 10) (Bautista-Hernández *et al.*, 2009).

Figura 10. Contraste entre el relleno prehispánico original (parte inferior) y el colocado durante la reconstrucción efectuada por el equipo de Alfonso Caso (parte superior) (tomado de Bautista-Hernández *et al.*, 2009).

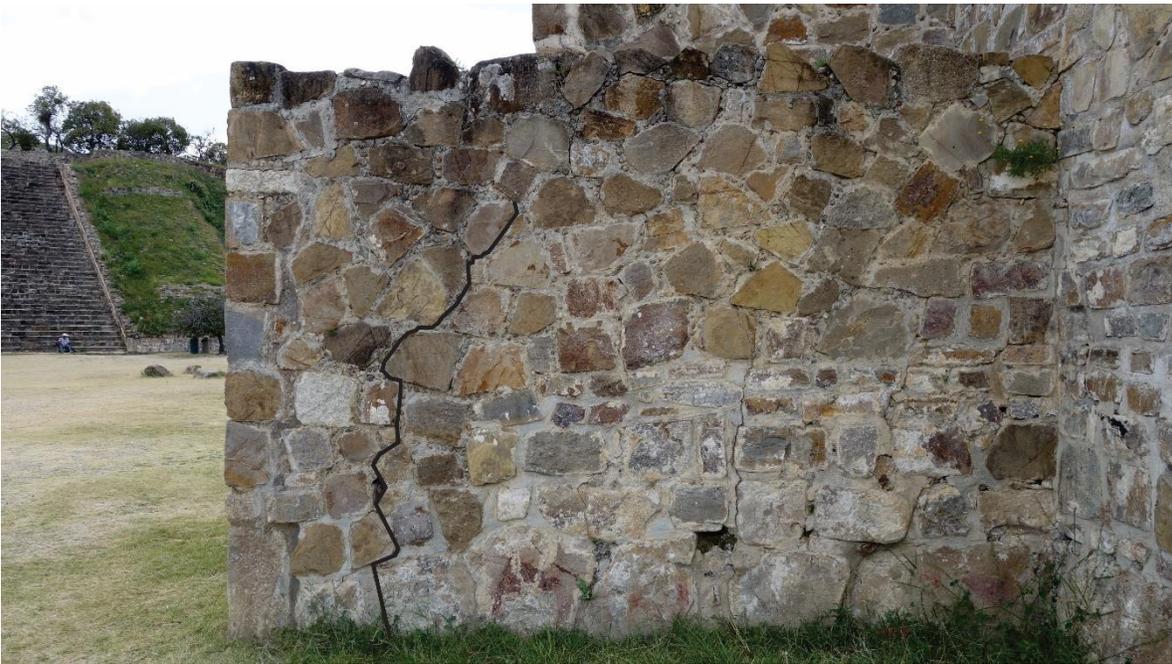
Figura 21. Grieta que atraviesa toda la estructura debido a la carga diferente entre ambos lados (Edificio J).

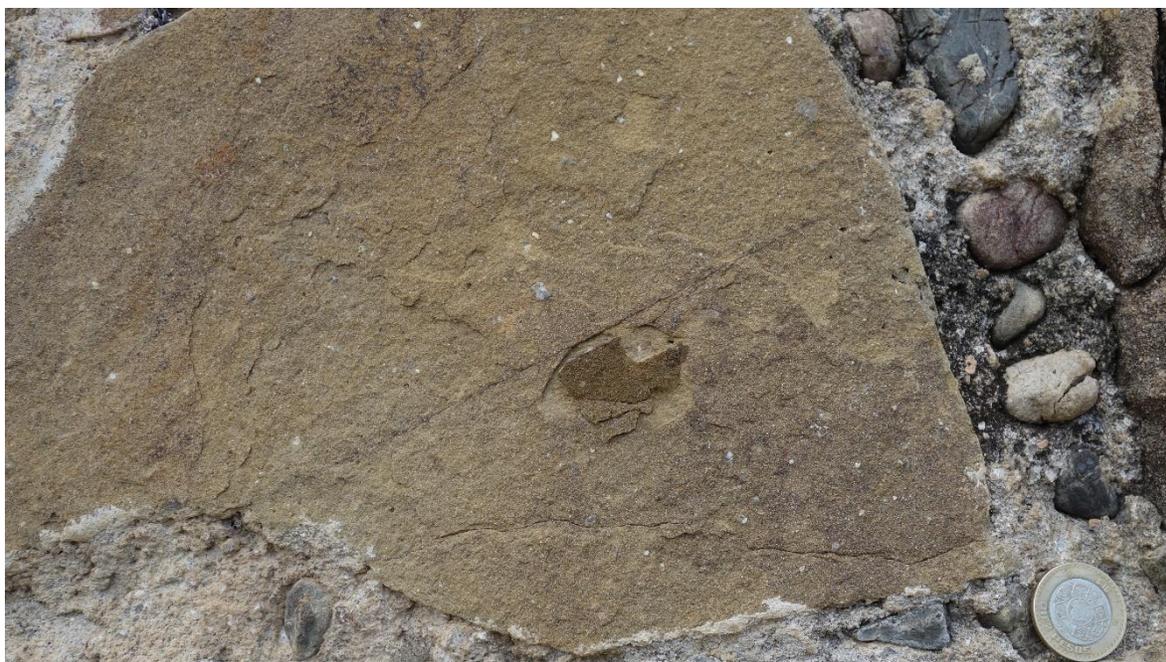
Figura 22. Ampolla probablemente generada por humedad, ya que no se observa cristalización de sal (Edificio J).

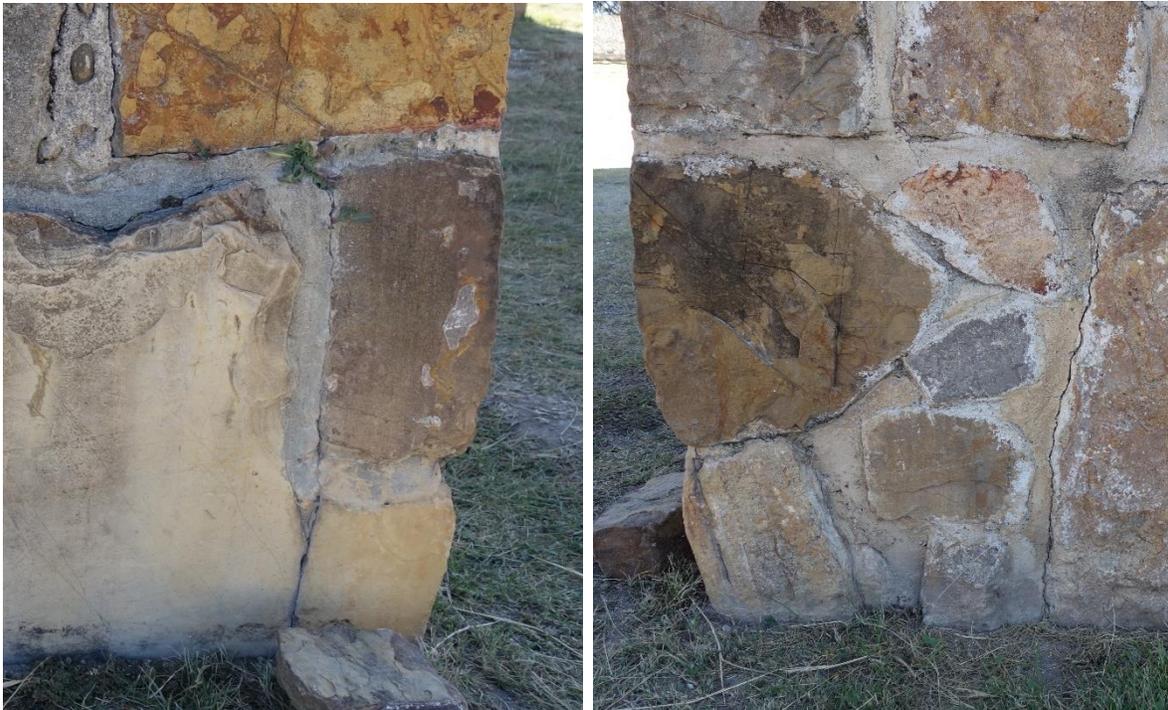
Figura 23. El bloque con laminación colocado de forma no paralela a la superficie del muro no presenta deslaminación. Sin embargo, el mismo bloque expuesto con los planos de laminación paralelos a la superficie de la pared sí experimentan deslaminación (Edificio J).

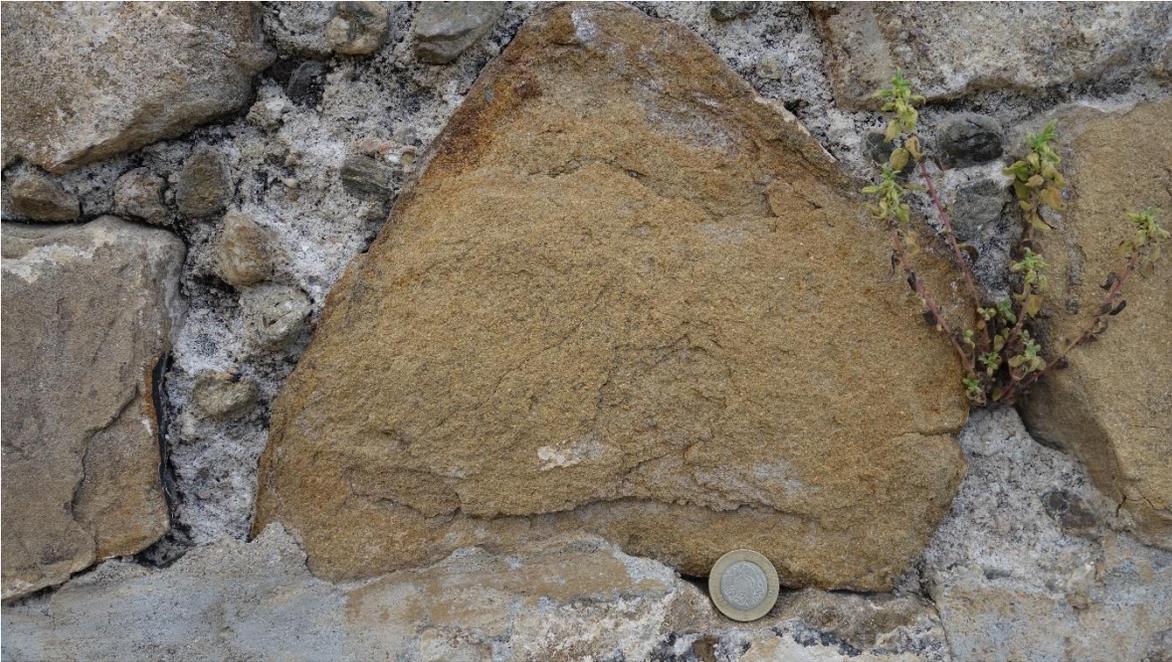
Figura 24. Descamación en un bloque de arenisca de grano grueso-medio sin laminación. Nótese la influencia que tienen los cristales de sal (manchas blancas) en el origen de este tipo de daño (Edificio J).

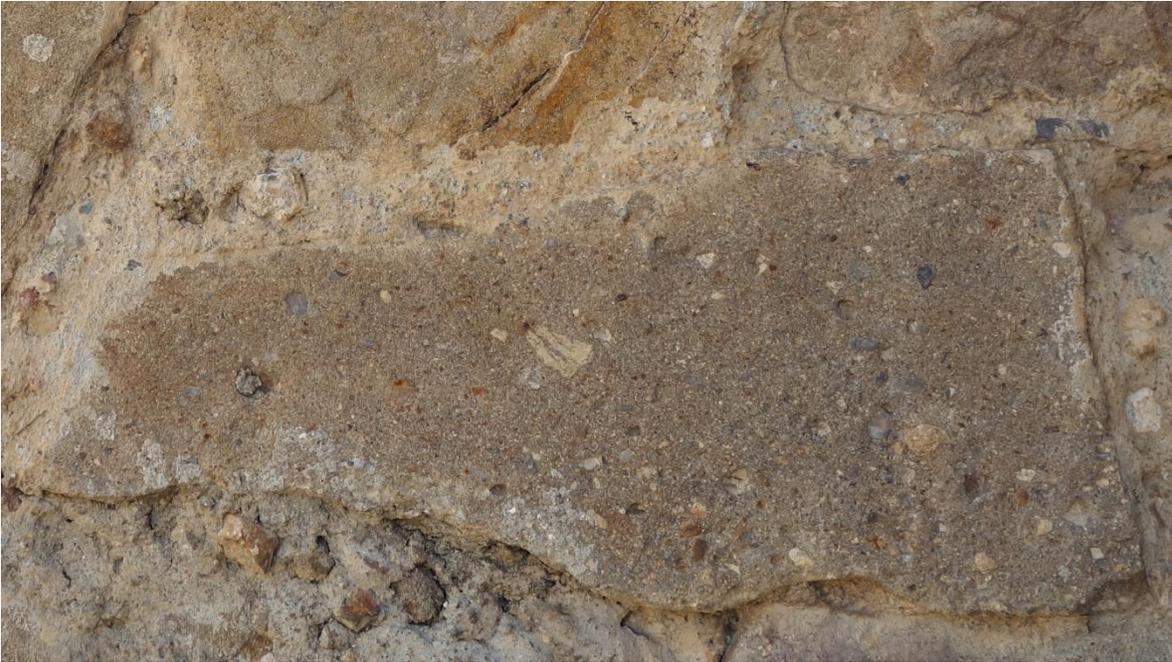
Figura 25. Erosión diferencial por pérdida de componentes en un bloque de conglomerado calcáreo (Edificio J).

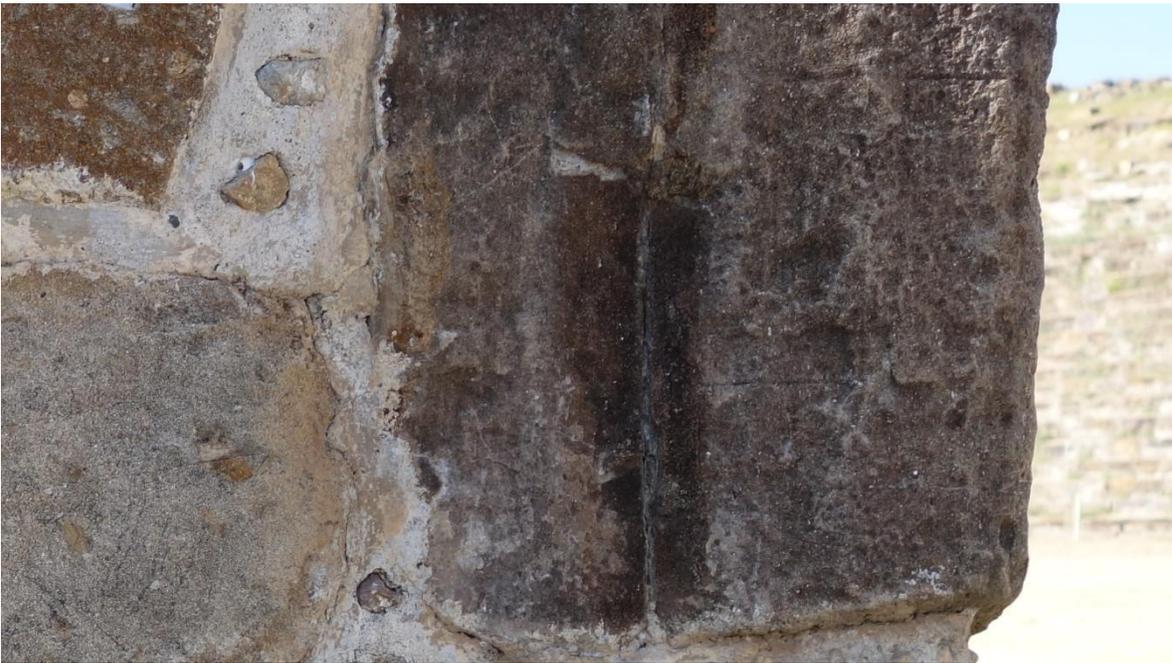
Figura 26. Microkarstificación en un bloque de conglomerado calcáreo con clastos de tamaño pequeño (Edificio J).

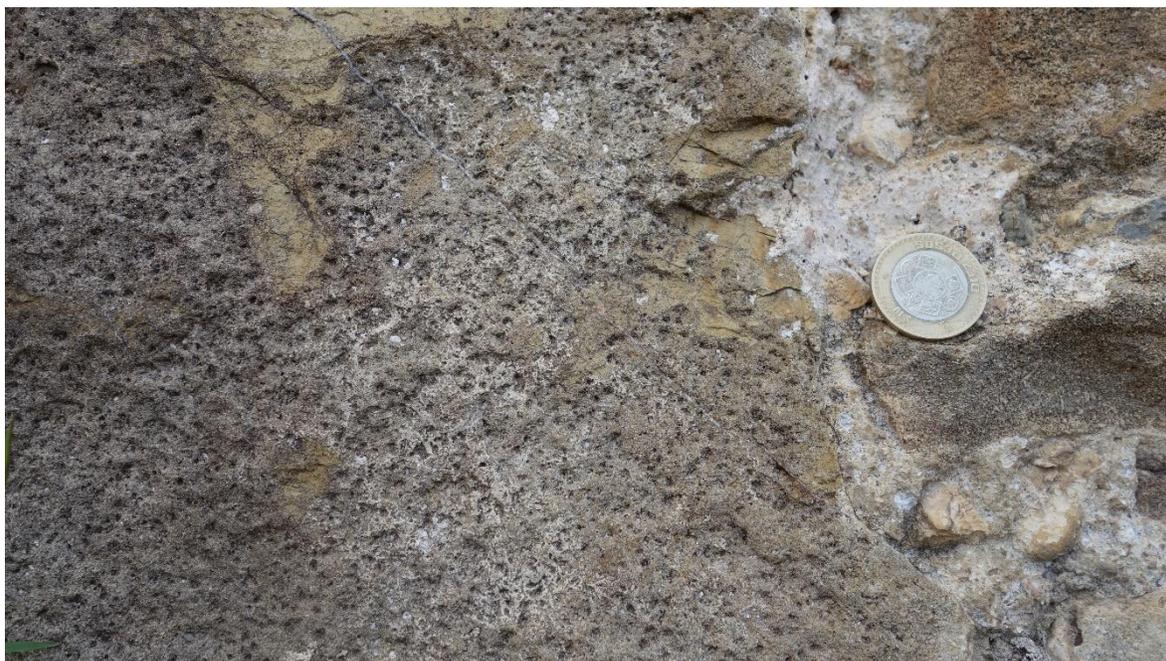
Figura 27. Punteado milimétrico denominado *pitting*. Puede estar relacionado con la colonización biológica de liquen y afecta principalmente a rocas carbonatadas (Edificio J).

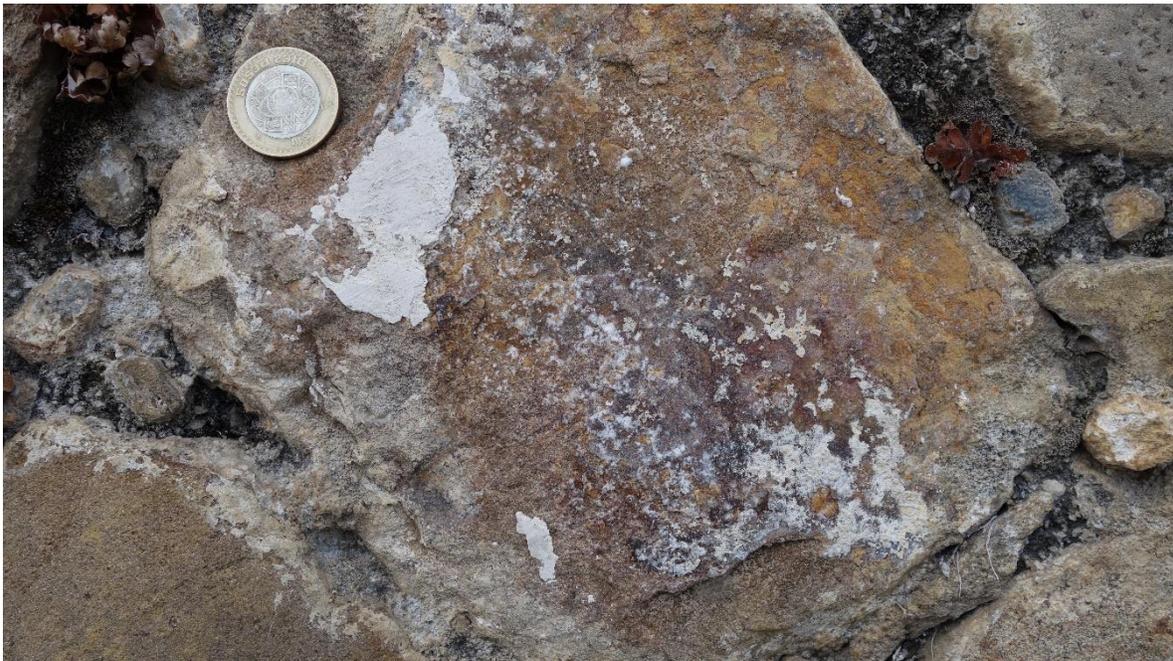
Figura 28. Depósito de material de restauración (Edificio J).

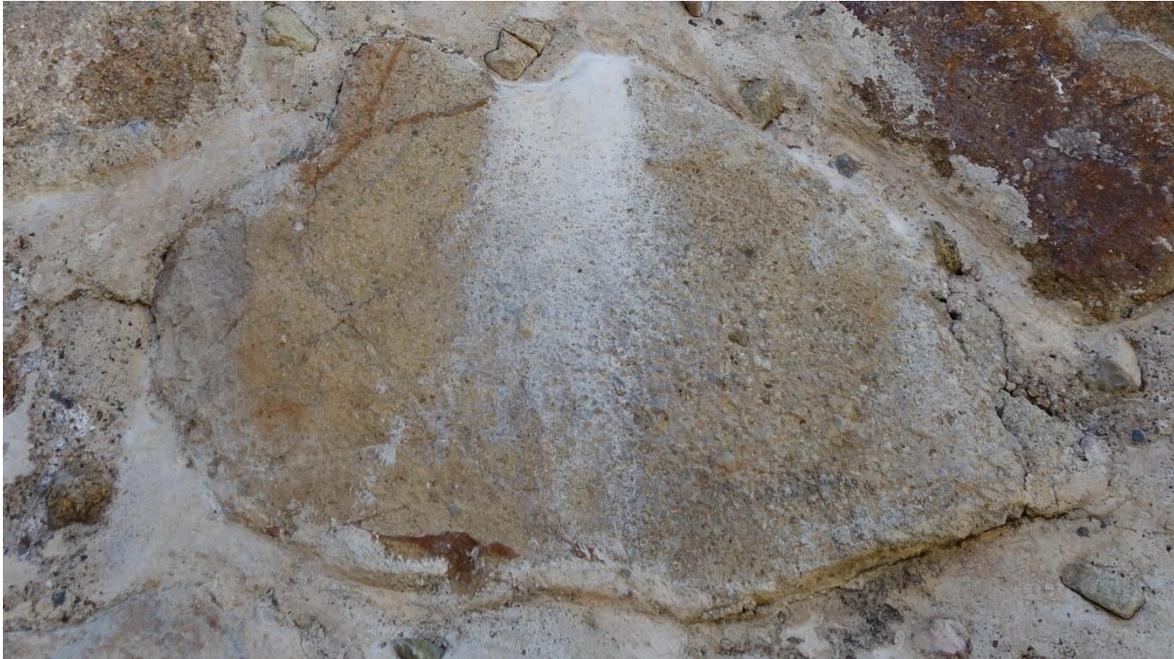
Figura 29. Incrustación formada por la infiltración de agua y posterior precipitación de material, muy posiblemente producto del depósito de mampostería (Edificio J).

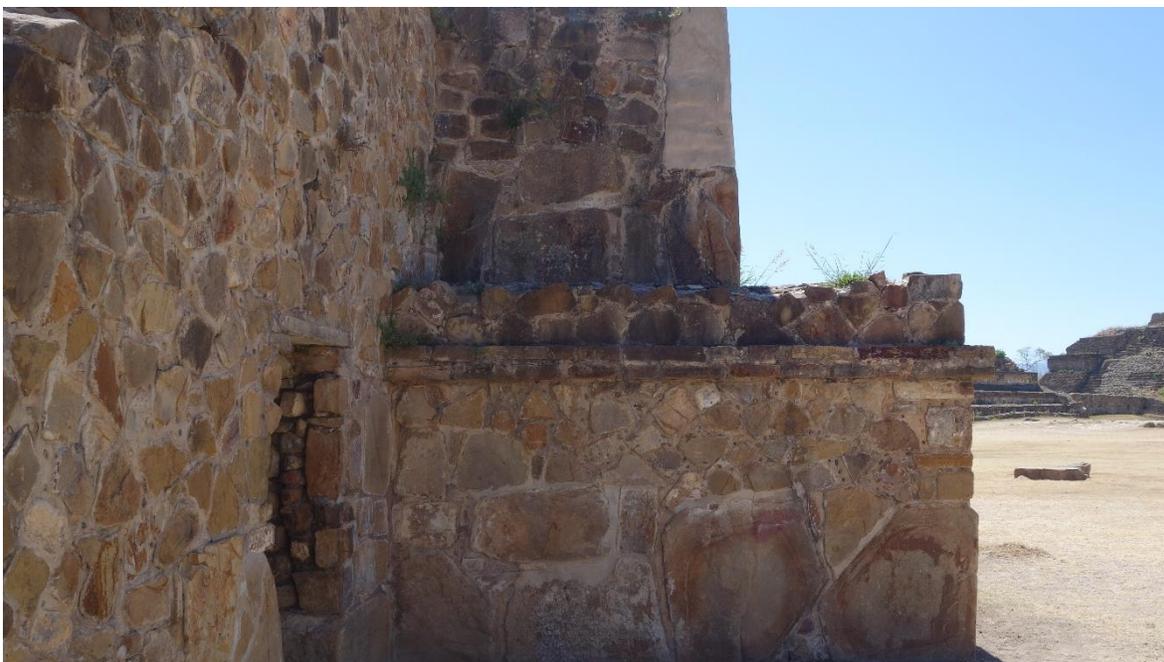
Figura 30. Enmugrecimiento de la parte superior del muro debido a la escorrentía de agua de lluvia mezclada con partículas (Edificio J).

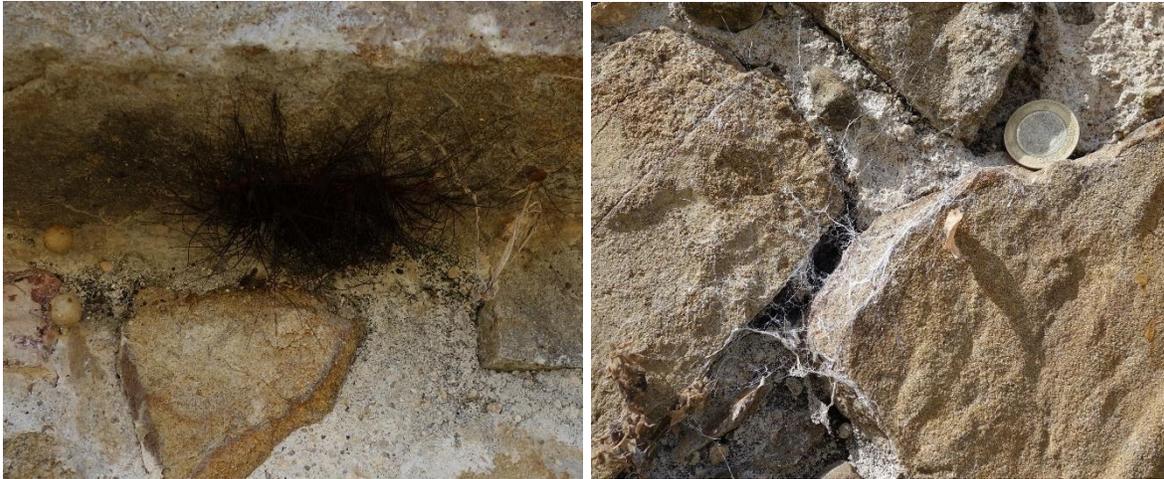
Figura 31. Colonización biológica de la roca por arañas y telarañas (Edificio J).

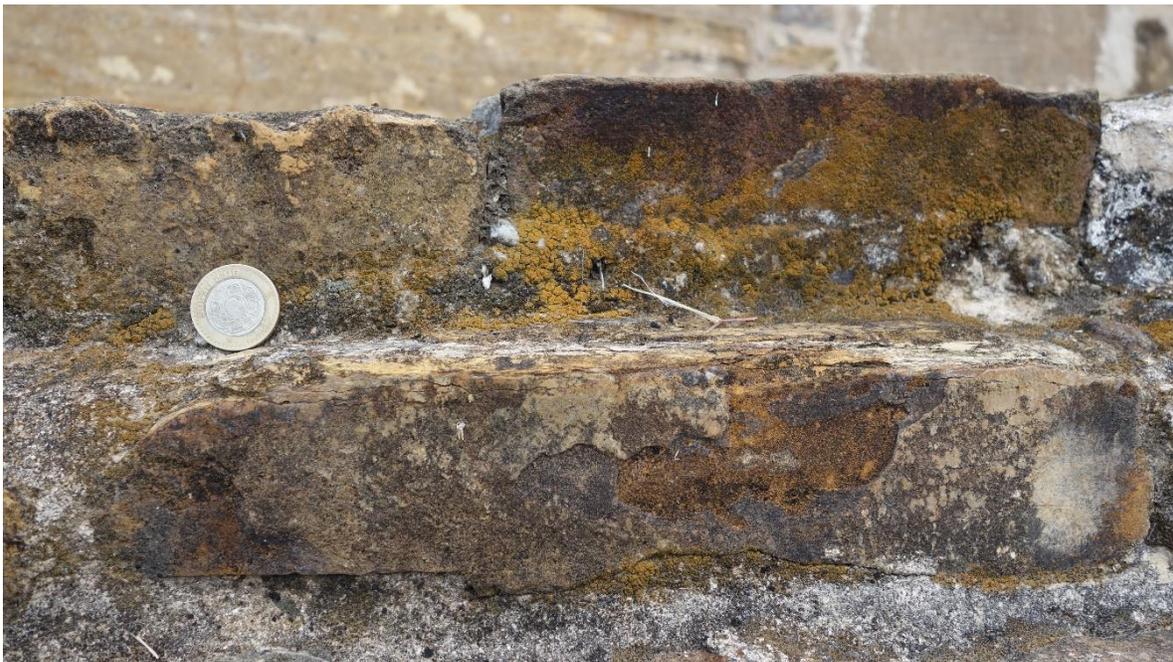
Figura 32. Colonización biológica de liquen sobre los bloques de roca y también en la mampostería debido a la presencia de humedad (Edificio J).

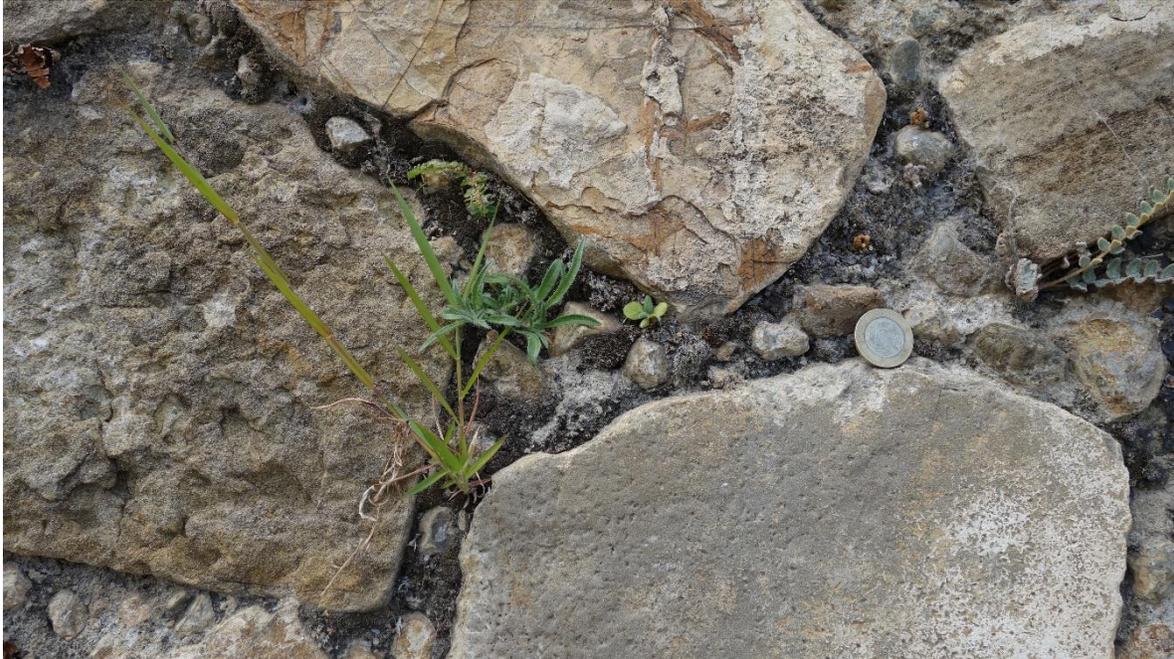
Figura 33. La colonización biológica de plantas y líquen en este caso se produce en la mampostería, probablemente porque conserva mayor humedad (Edificio J).

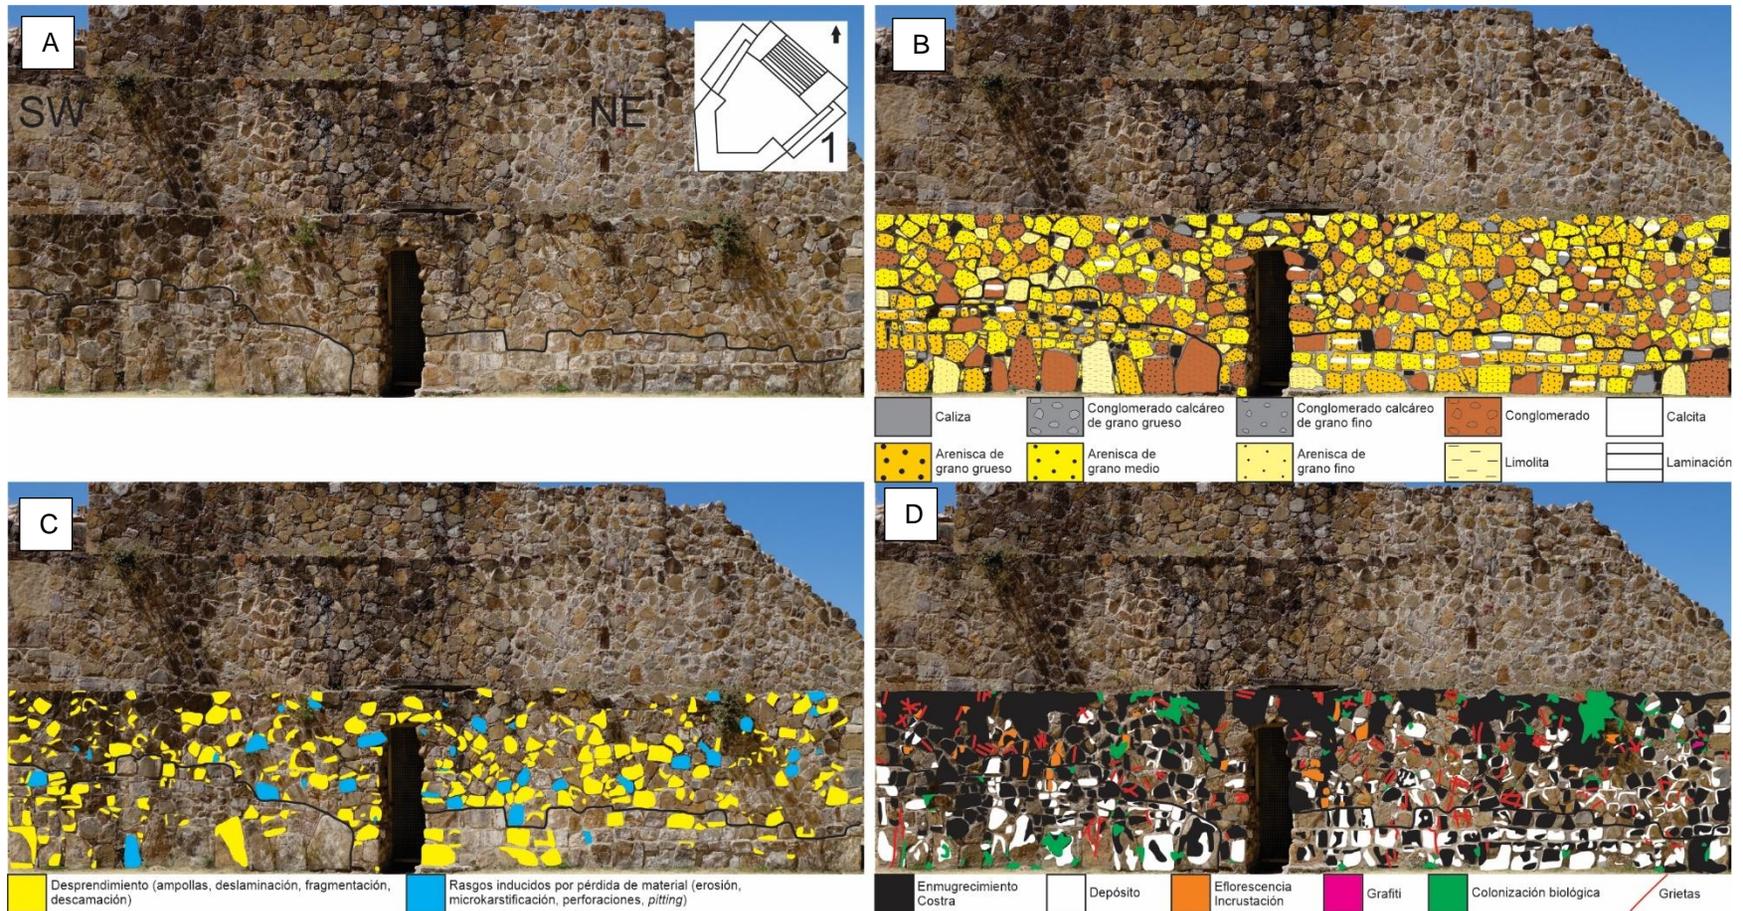
Figura 35. A. Pared 1 del Edificio J con su orientación y ubicación. La línea separa la parte inferior original de la parte superior reconstruida. B. Mapeo litológico. En negro se muestran los bloques que no se pudieron identificar. C. Mapeo de daños para el deterioro por descamación y rasgos inducidos por la pérdida de material. D. Mapeo de daños para el deterioro por grietas, alteración cromática, depósito y colonización biológica.

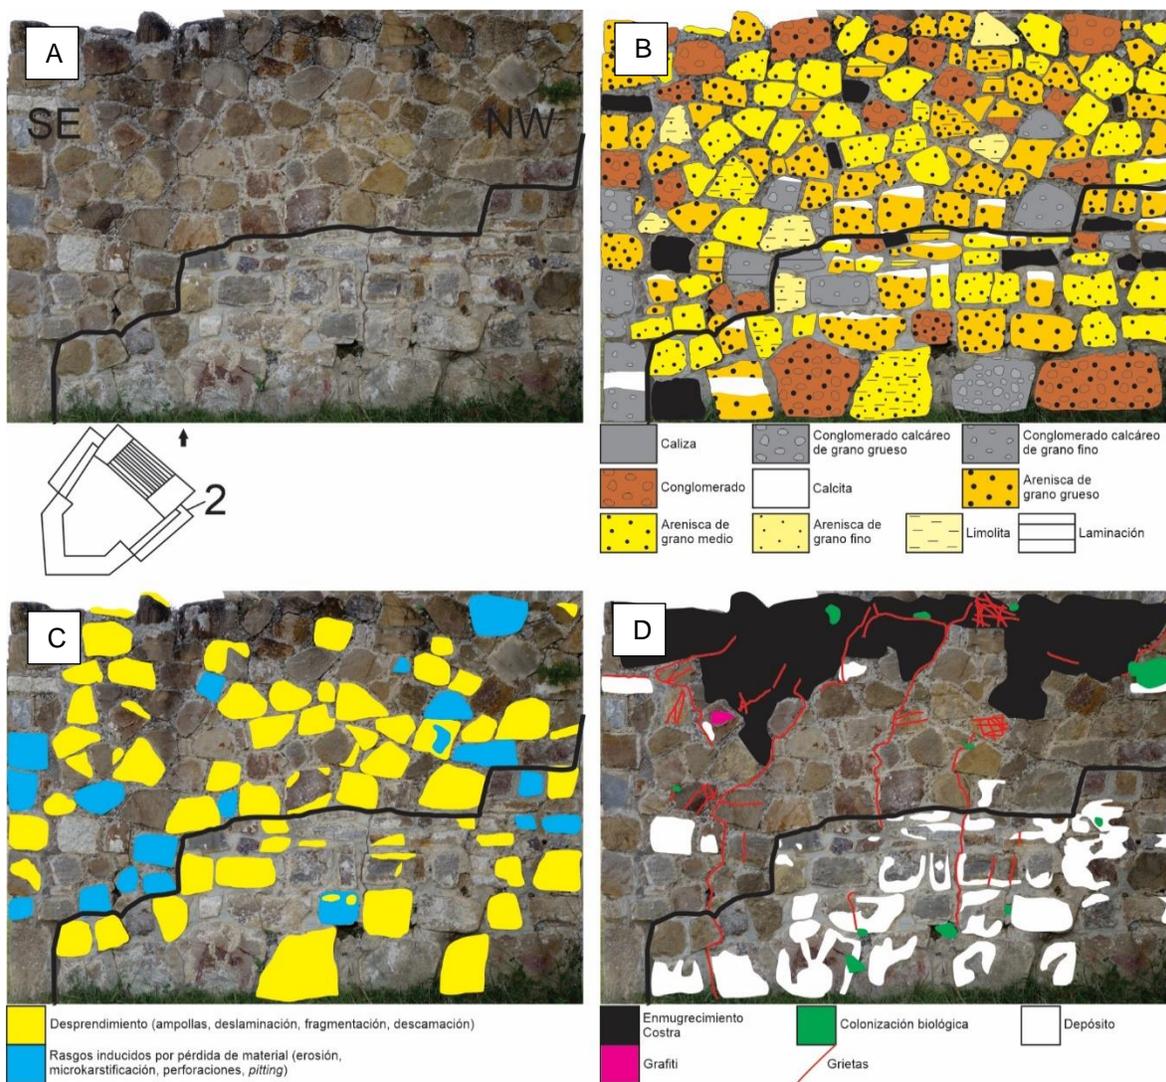
Figura 36. A. Pared 2 del Edificio J con su orientación y ubicación. La línea separa la parte inferior original de la parte superior reconstruida. B. Mapeo litológico. En negro se muestran los bloques que no se pudieron identificar. C. Mapeo de daños para el deterioro por descamación y rasgos inducidos por la pérdida de material. D. Mapeo de daños para el deterioro por grietas, alteración cromática, depósito y colonización biológica.

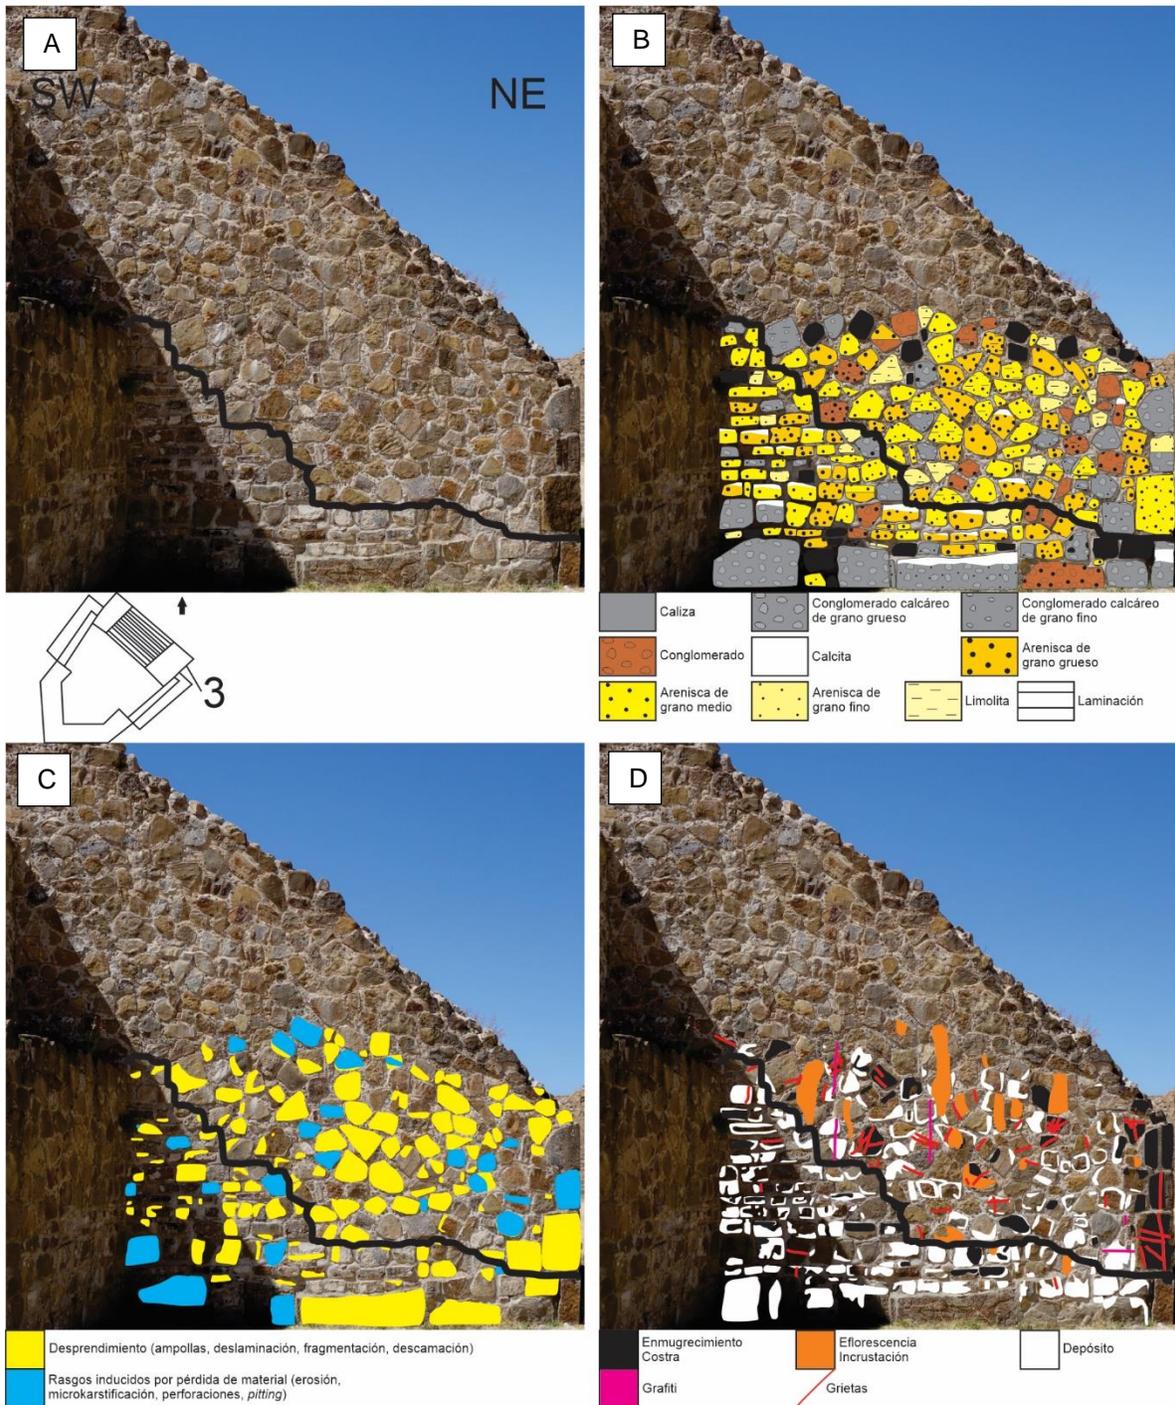
Figura 37. A. Pared 3 del Edificio J con su orientación y ubicación. La línea separa la parte inferior original de la parte superior reconstruida. B. Mapeo litológico. En negro se muestran los bloques que no se pudieron identificar. C. Mapeo de daños para el deterioro por descamación y rasgos inducidos por la pérdida de material. D. Mapeo de daños para el deterioro por grietas, alteración cromática y depósito.

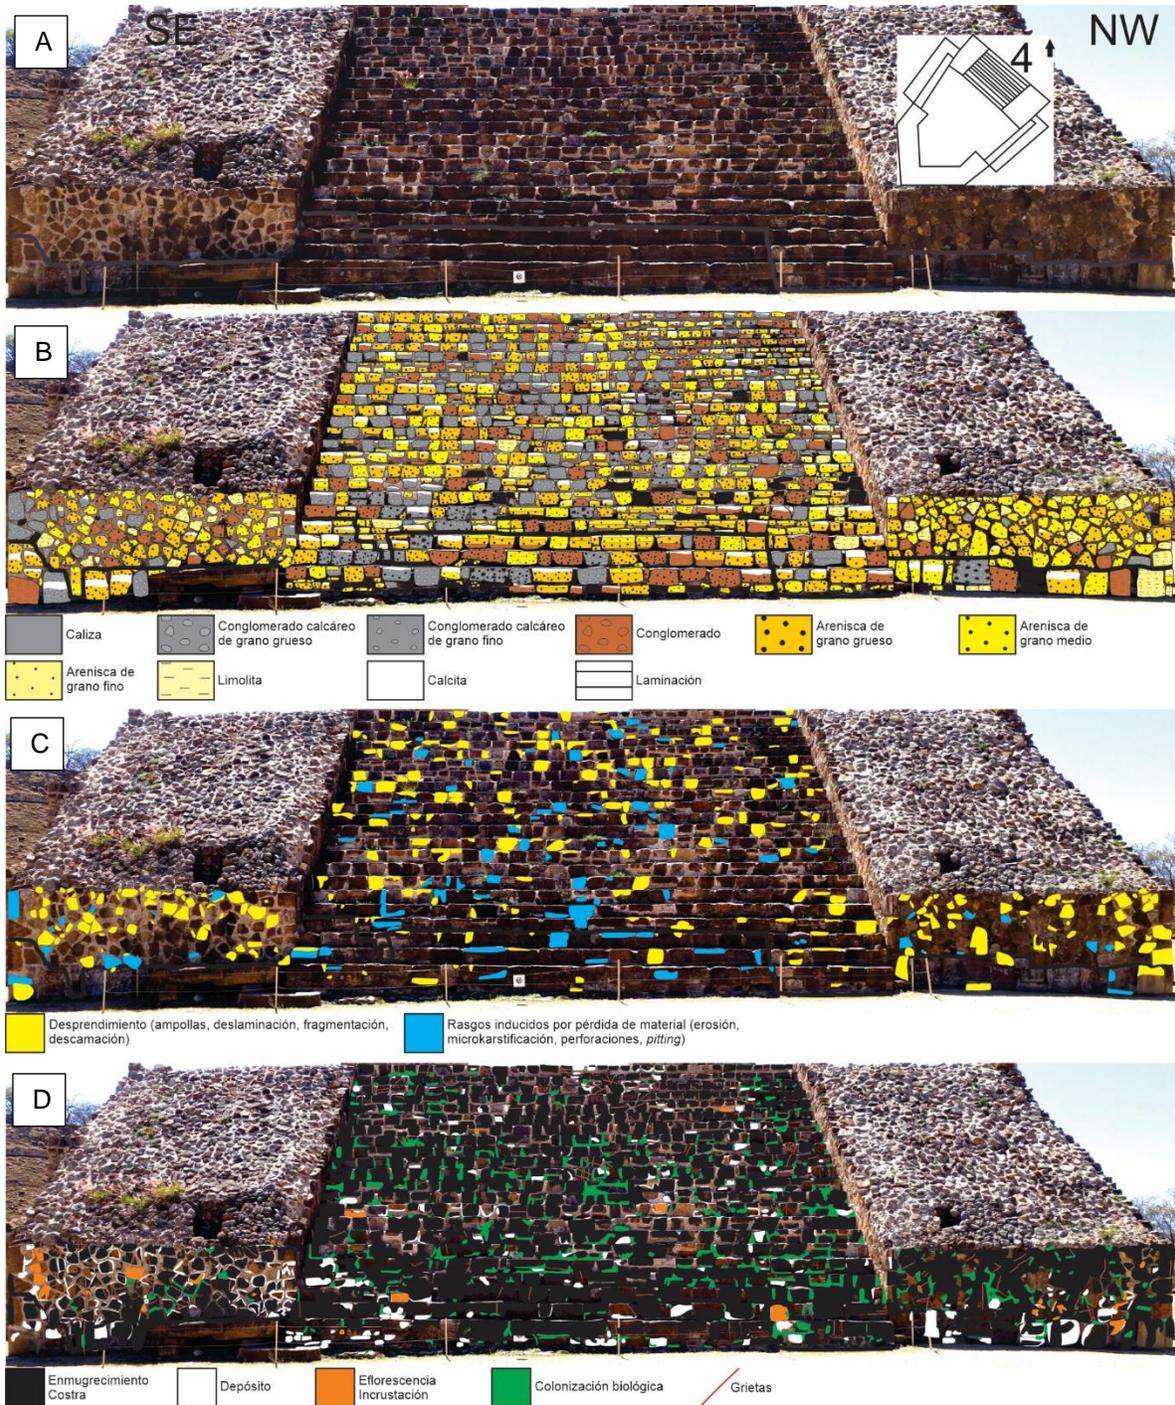
Figura 38. A. Pared 4 del Edificio J con su orientación y ubicación. La línea separa la parte inferior original de la parte superior reconstruida. B. Mapeo litológico. En negro se muestran los bloques que no se pudieron identificar. C. Mapeo de daños para el deterioro por descamación y rasgos inducidos por la pérdida de material. D. Mapeo de daños para el deterioro por grietas, alteración cromática, depósito y colonización biológica.

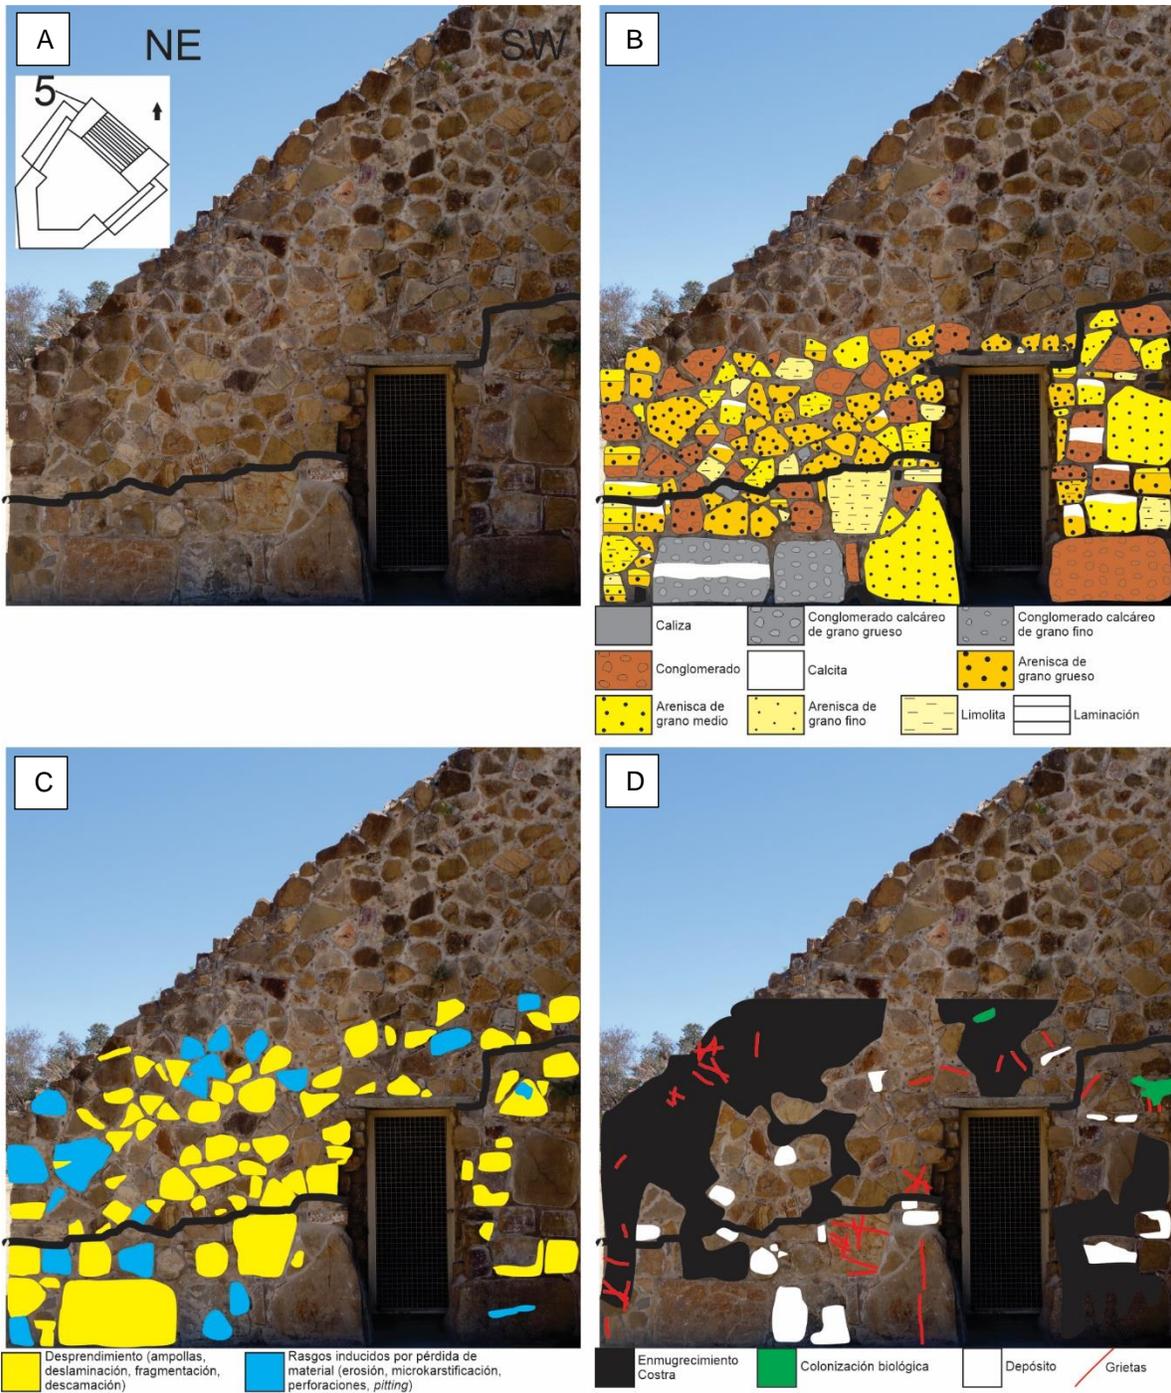
Figura 39. A. Pared 5 del Edificio J con su orientación y ubicación. La línea separa la parte inferior original de la parte superior reconstruida. B. Mapeo litológico. En negro se muestran los bloques que no se pudieron identificar. C. Mapeo de daños para el deterioro por descamación y rasgos inducidos por la pérdida de material. D. Mapeo de daños para el deterioro por grietas, alteración cromática, depósito y colonización biológica.

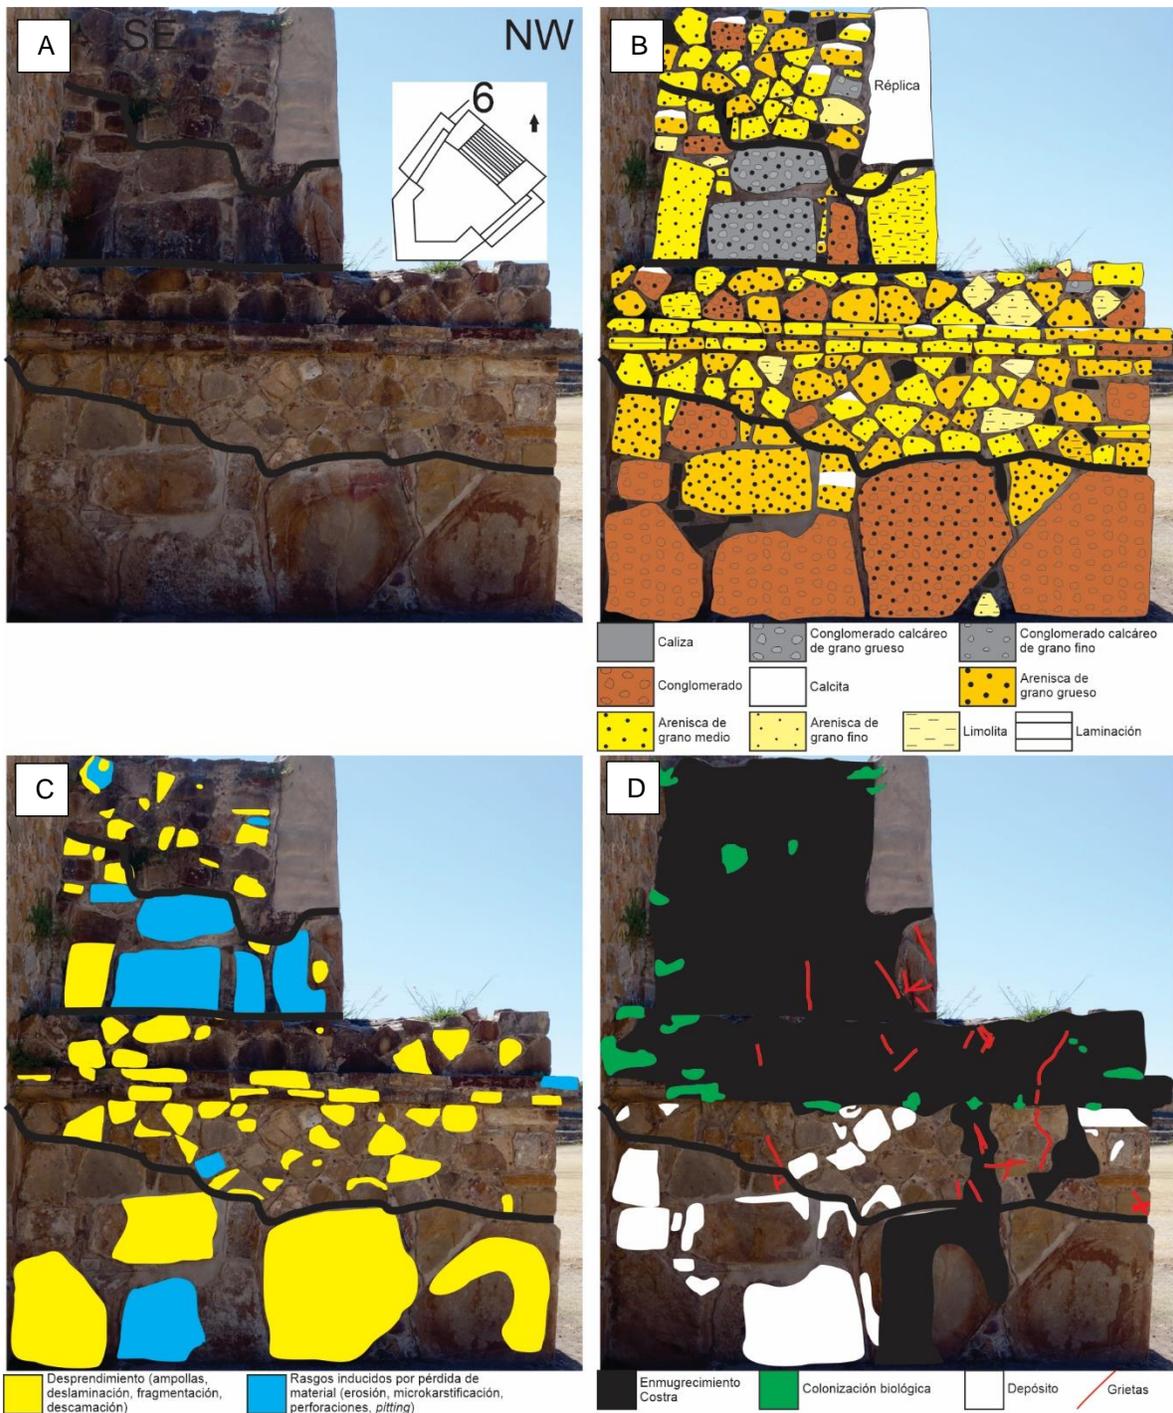
Figura 40. A. Pared 6 del Edificio J con su orientación y ubicación. La línea separa la parte inferior original de la parte superior reconstruida en la pared de abajo. Igualmente, las dos líneas del muro superior dividen la parte original de la reconstruida. B. Mapeo litológico. En negro se muestran los bloques que no se pudieron identificar. C. Mapeo de daños para el deterioro por descamación y rasgos inducidos por la pérdida de material. D. Mapeo de daños para el deterioro por grietas, alteración cromática, depósito y colonización biológica.

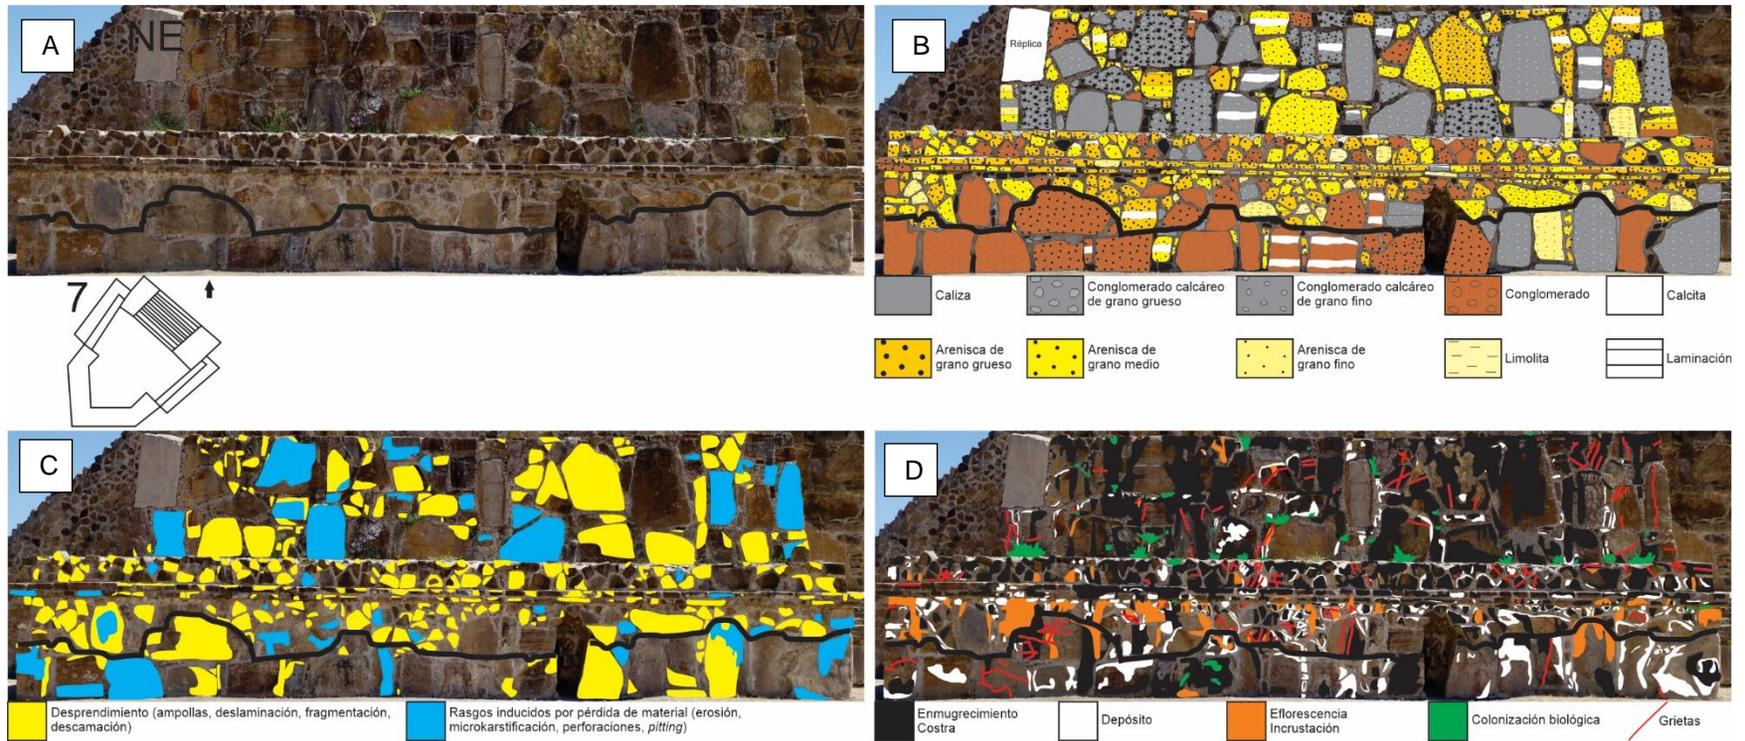
Figura 41. A. Pared 7 del Edificio J con su orientación y ubicación. La línea separa la parte inferior original de la parte superior reconstruida. B. Mapeo litológico. En negro se muestran los bloques que no se pudieron identificar. C. Mapeo de daños para el deterioro por descamación y rasgos inducidos por la pérdida de material. D. Mapeo de daños para el deterioro por grietas, alteración cromática, depósitos y colonización biológica.
