**Evaluación del deterioro y propiedades físicas de las rocas del
Edificio J y Edificio de los Danzantes en la Zona arqueológica de
Monte Albán, Oaxaca**

T E S I S

Maestra en Ciencias en Geología Aplicada

Lidia Miroslava Lerma Pérez

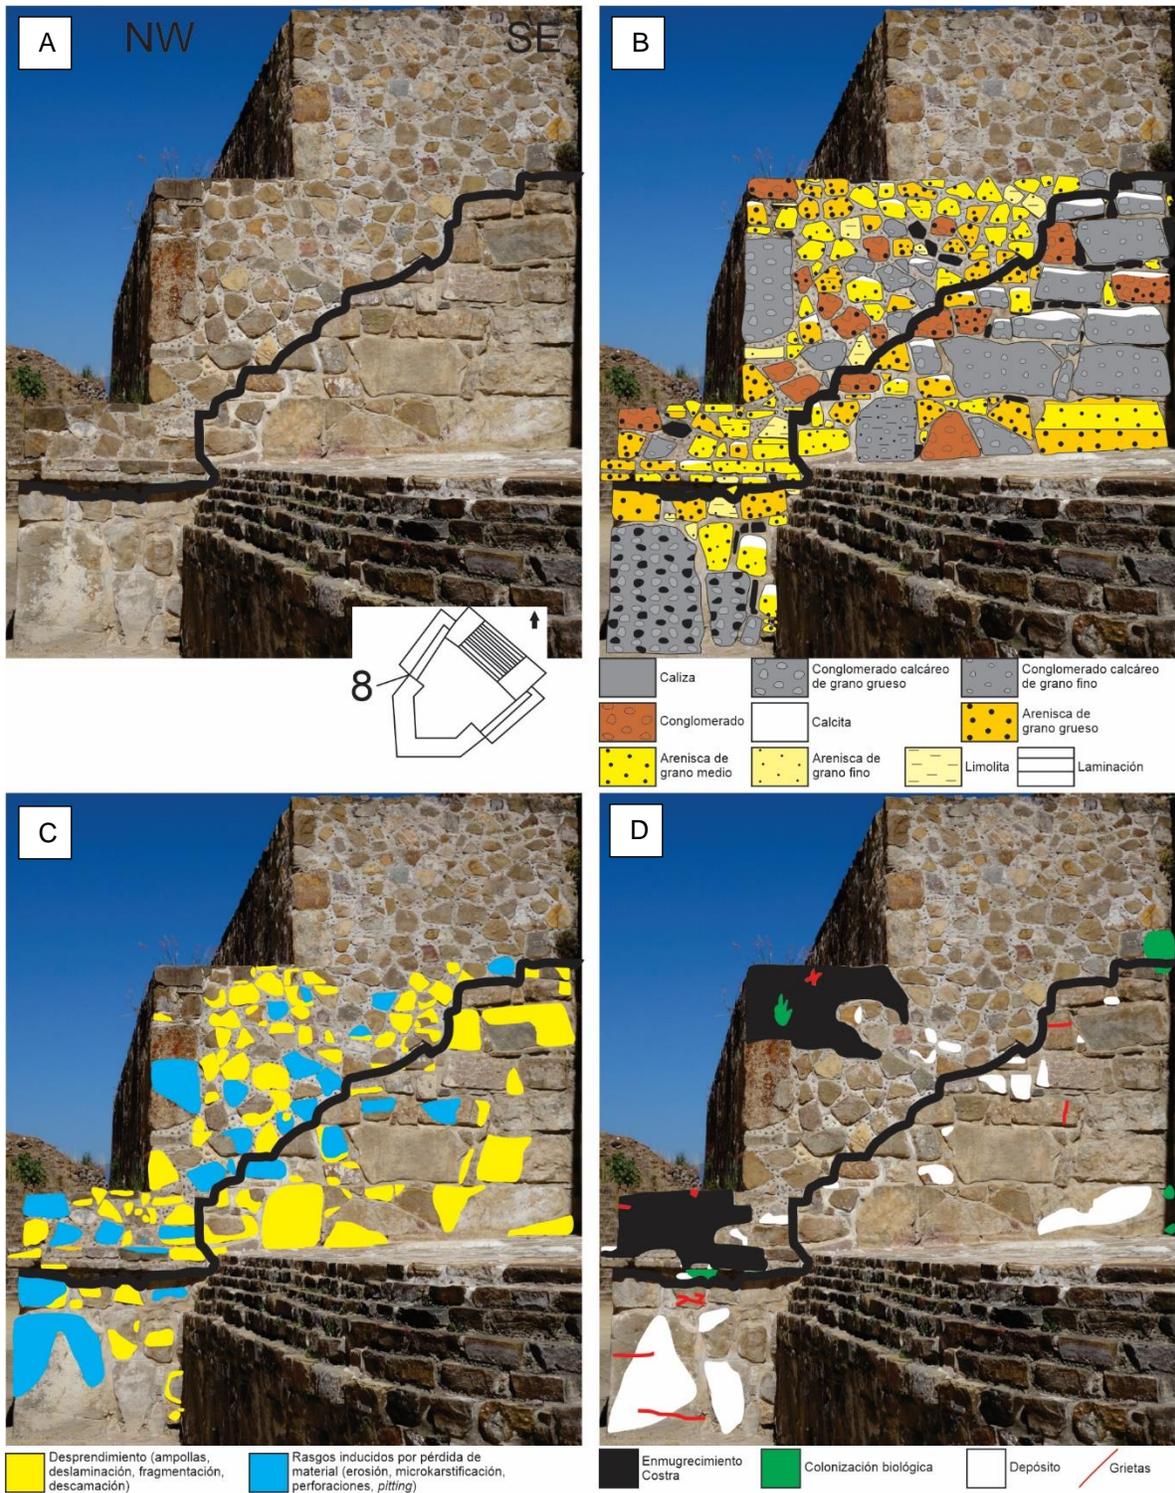
Figura 42. A. Pared 8 del Edificio J con su orientación y ubicación. La línea separa la parte inferior original de la parte superior reconstruida. B. Mapeo litológico. En negro se muestran los bloques que no se pudieron identificar. C. Mapeo de daños para el deterioro por descamación y rasgos inducidos por la pérdida de material. D. Mapeo de daños para el deterioro por grietas, alteración cromática, depósito y colonización biológica.

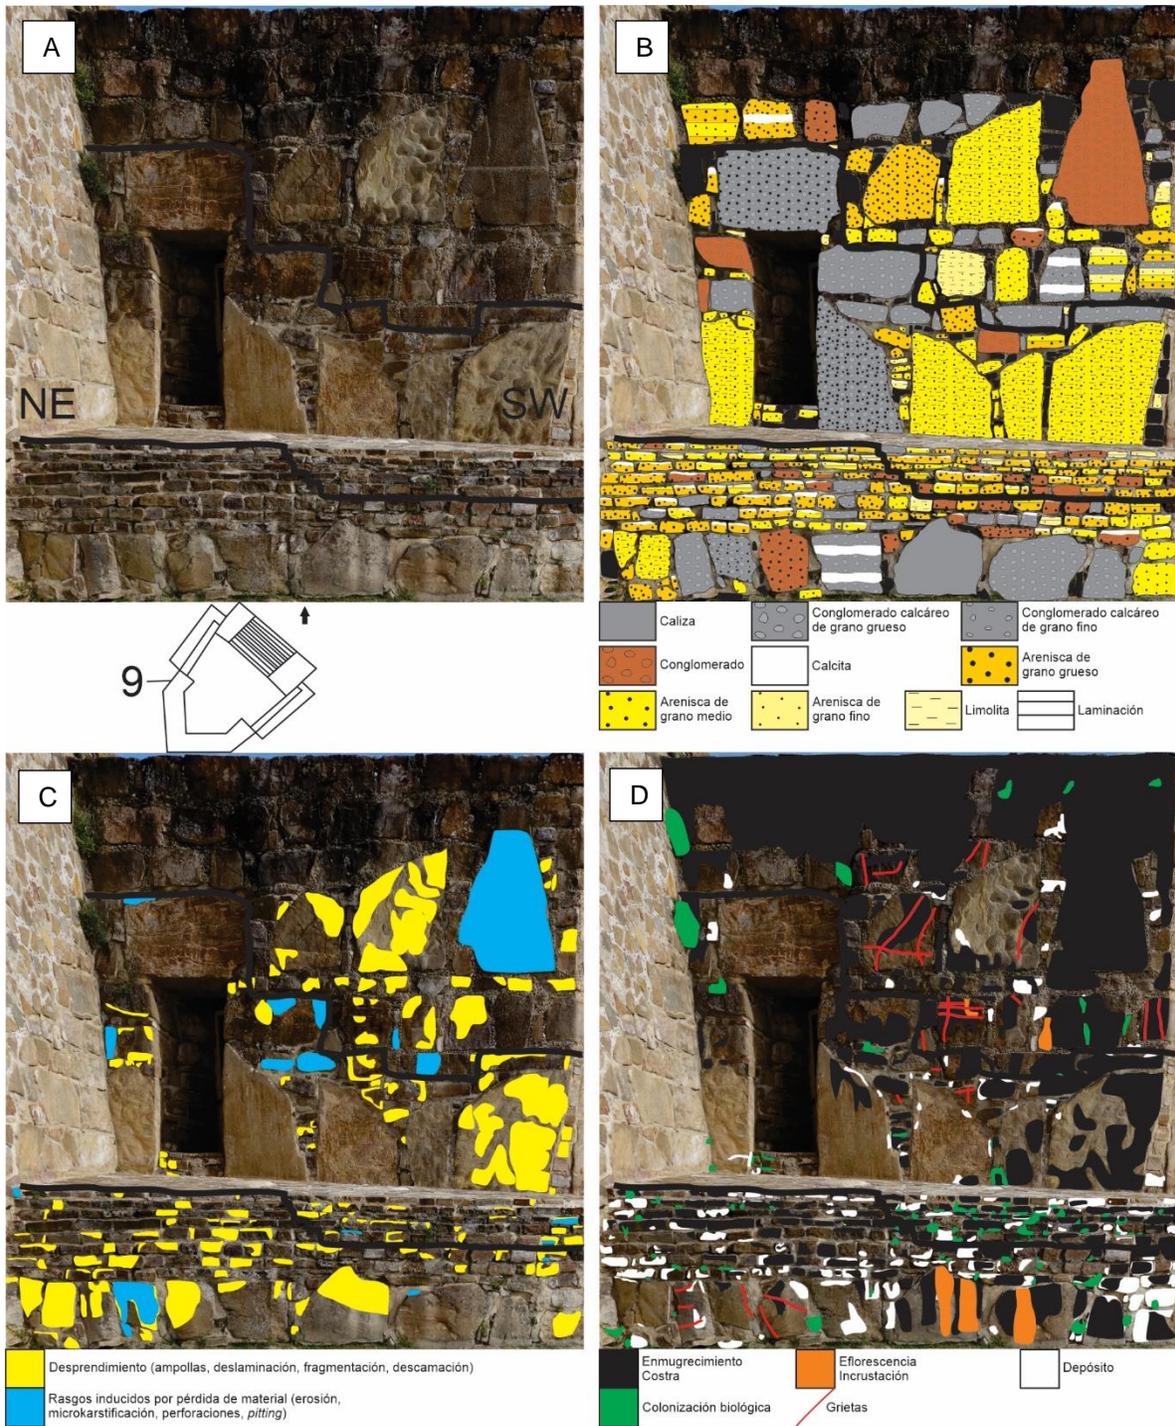
Figura 43. A. Pared 9 del Edificio J con su orientación y ubicación. La línea separa la parte inferior original de la parte superior reconstruida en la pared de abajo. Igualmente, la línea del muro superior divide la parte original de la reconstruida. B. Mapeo litológico. En negro se muestran los bloques que no se pudieron identificar. C. Mapeo de daños para el deterioro por descamación y rasgos inducidos por la pérdida de material. D. Mapeo de daños para el deterioro por grietas, alteración cromática, depósito y colonización biológica.

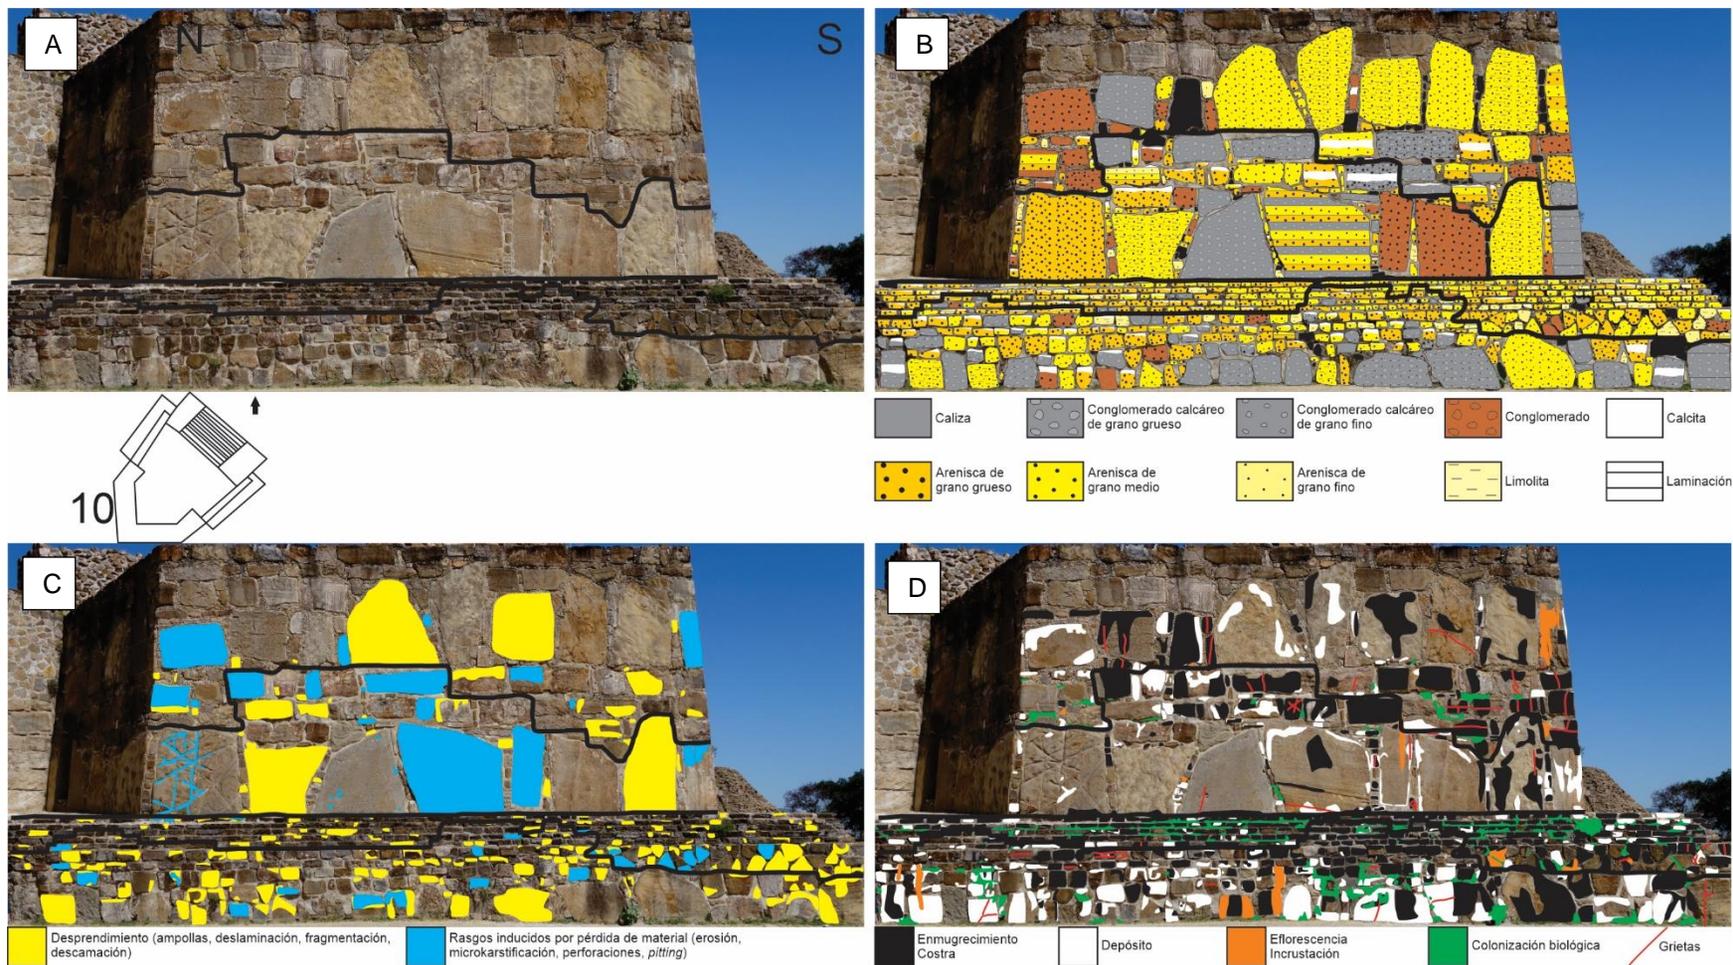
Figura 44. A. Pared 10 del Edificio J con su orientación y ubicación. La línea separa la parte inferior original de la parte superior reconstruida en la pared de abajo. Igualmente, las dos líneas del muro superior dividen la parte original de la reconstruida. B. Mapeo litológico. En negro se muestran los bloques que no se pudieron identificar. C. Mapeo de daños para el deterioro por descamación y rasgos inducidos por la pérdida de material. D. Mapeo de daños para el deterioro por grietas, alteración cromática, depósito y colonización biológica.

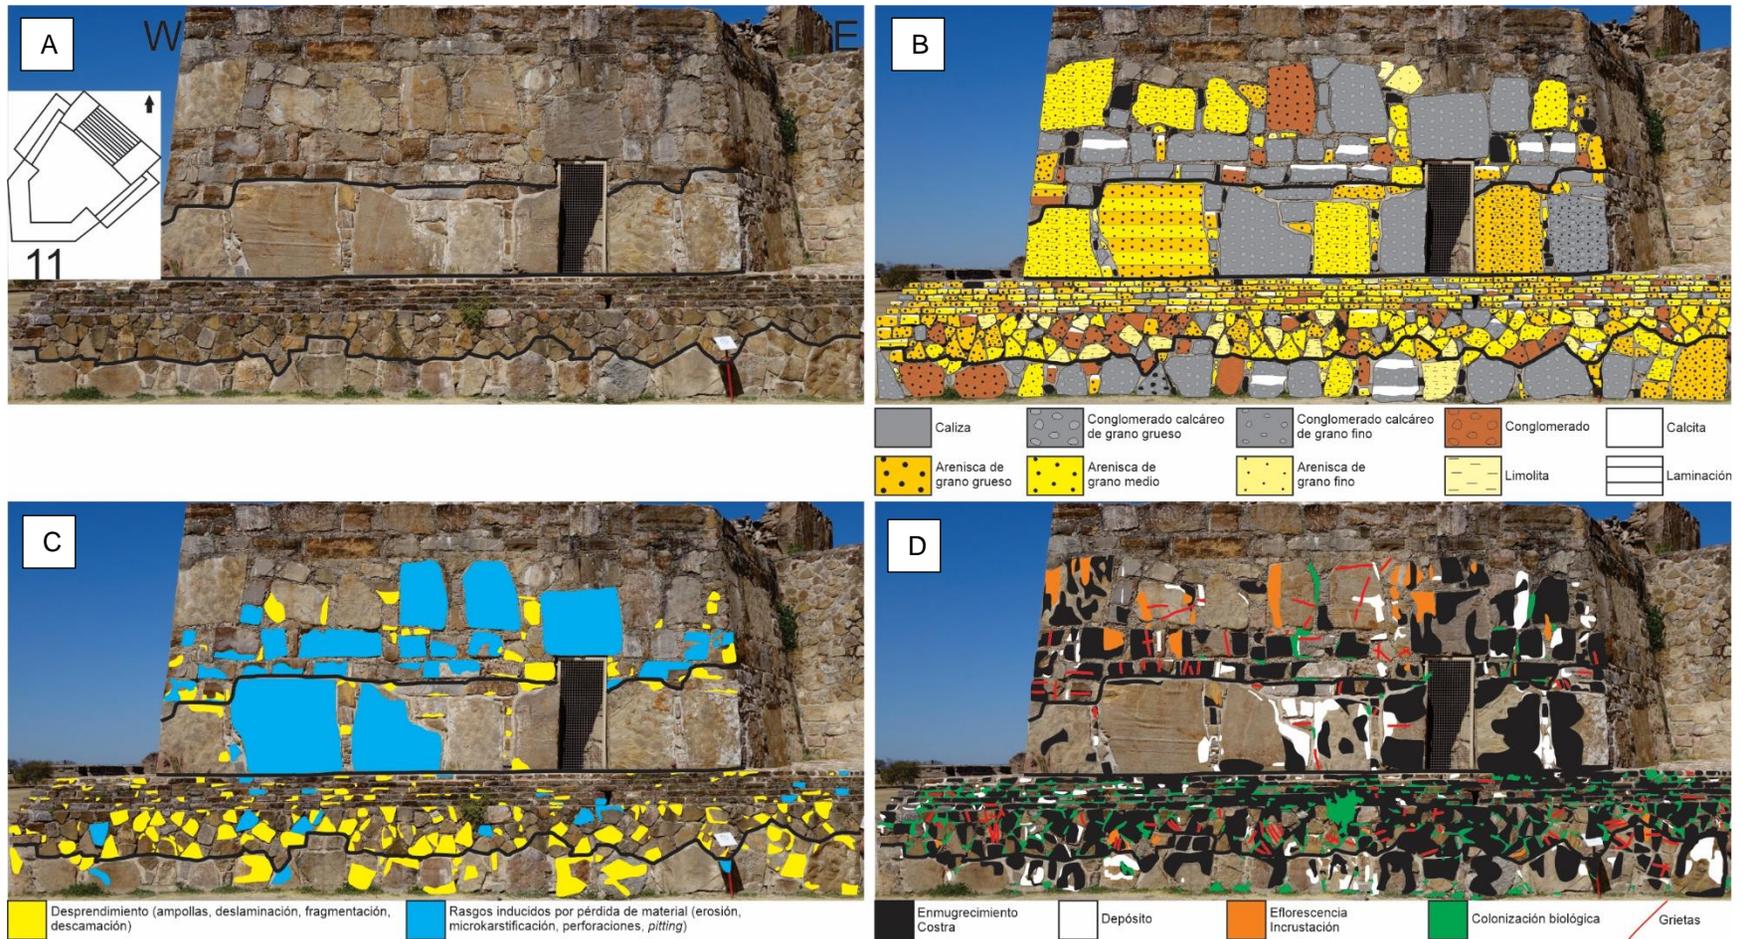
Figura 45. A. Pared 11 del Edificio J con su orientación y ubicación. La línea separa la parte inferior original de la parte superior reconstruida en la pared de abajo. Igualmente, las dos líneas del muro superior dividen la parte original de la reconstruida. B. Mapeo litológico. En negro se muestran los bloques que no se pudieron identificar. C. Mapeo de daños para el deterioro por descamación y rasgos inducidos por la pérdida de material. D. Mapeo de daños para el deterioro por grietas, alteración cromática, depósito y colonización biológica.

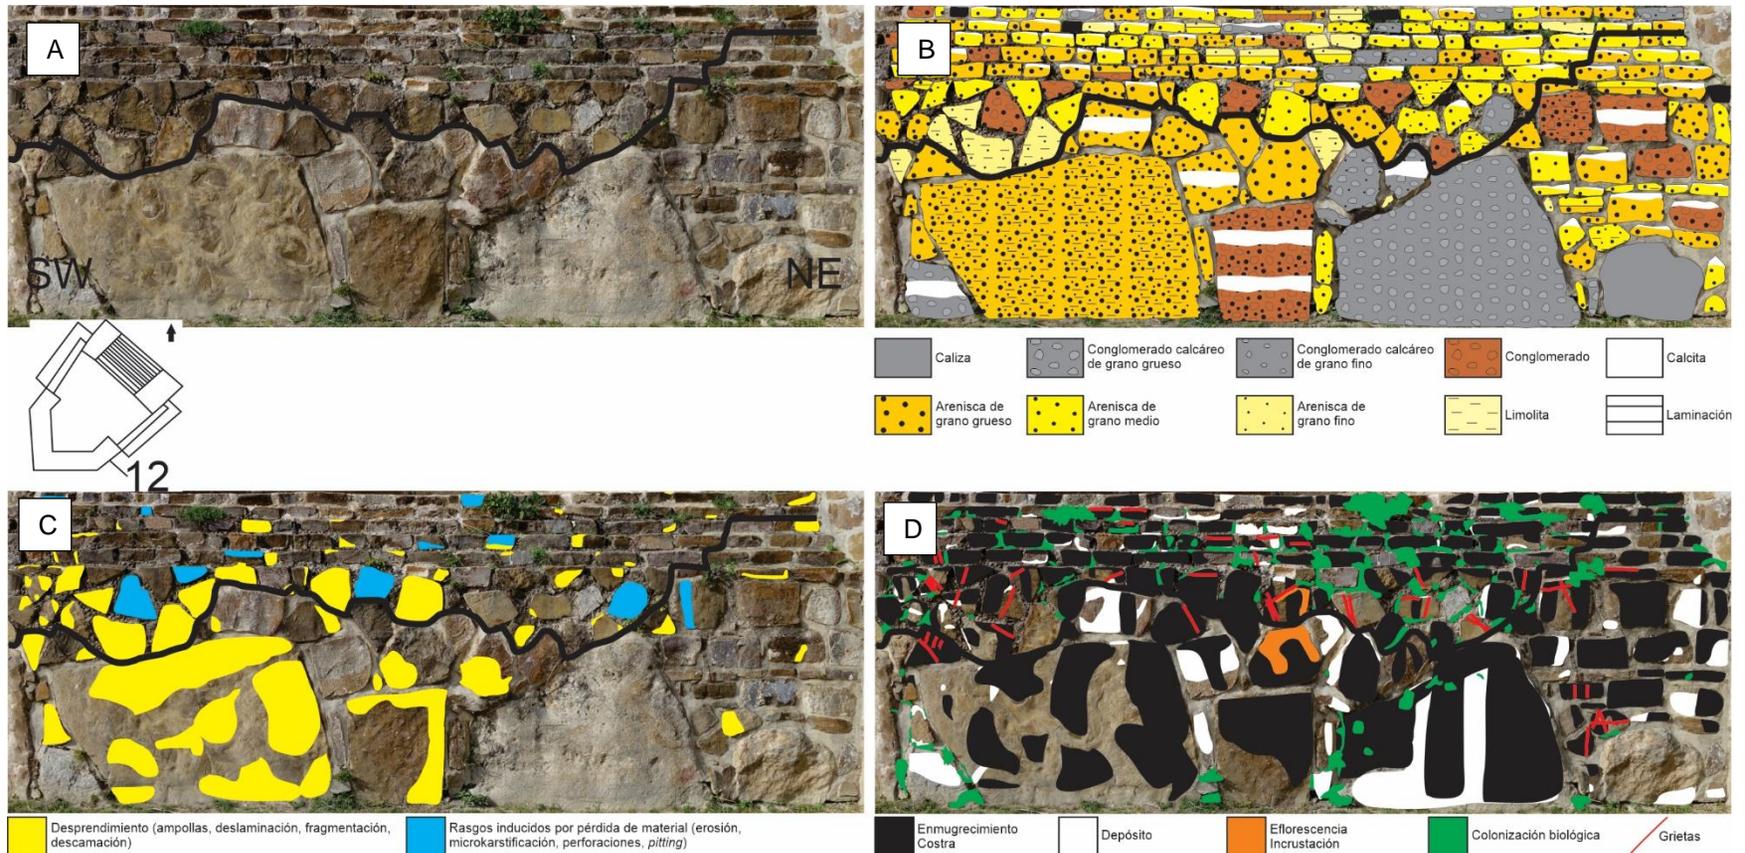
Figura 46. A. Pared 12 de abajo del Edificio J con su orientación y ubicación. La línea separa la parte inferior original de la parte superior reconstruida. B. Mapeo litológico. En negro se muestran los bloques que no se pudieron identificar. C. Mapeo de daños para el deterioro por descamación y rasgos inducidos por la pérdida de material. D. Mapeo de daños para el deterioro por grietas, alteración cromática, depósito y colonización biológica.

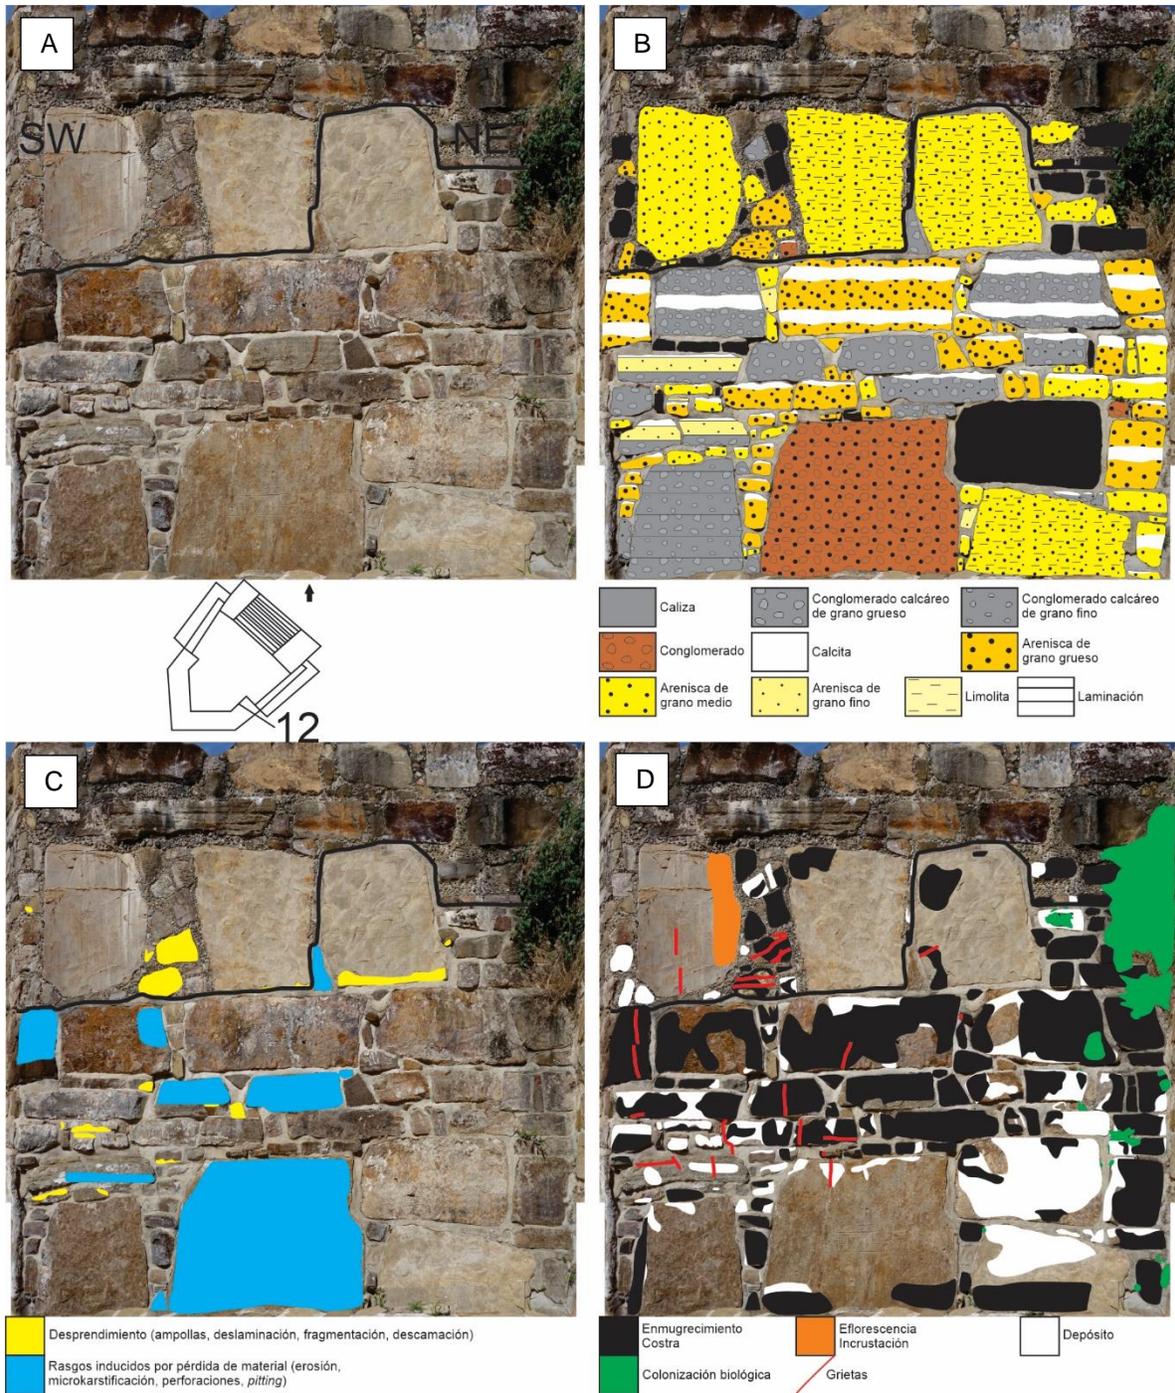
Figura 47. A. Pared 12 de arriba del Edificio J con su orientación y ubicación. La línea separa la parte inferior original de la parte superior reconstruida. B. Mapeo litológico. En negro se muestran los bloques que no se pudieron identificar. C. Mapeo de daños para el deterioro por descamación y rasgos inducidos por la pérdida de material. D. Mapeo de daños para el deterioro por grietas, alteración cromática, depósito y colonización biológica.

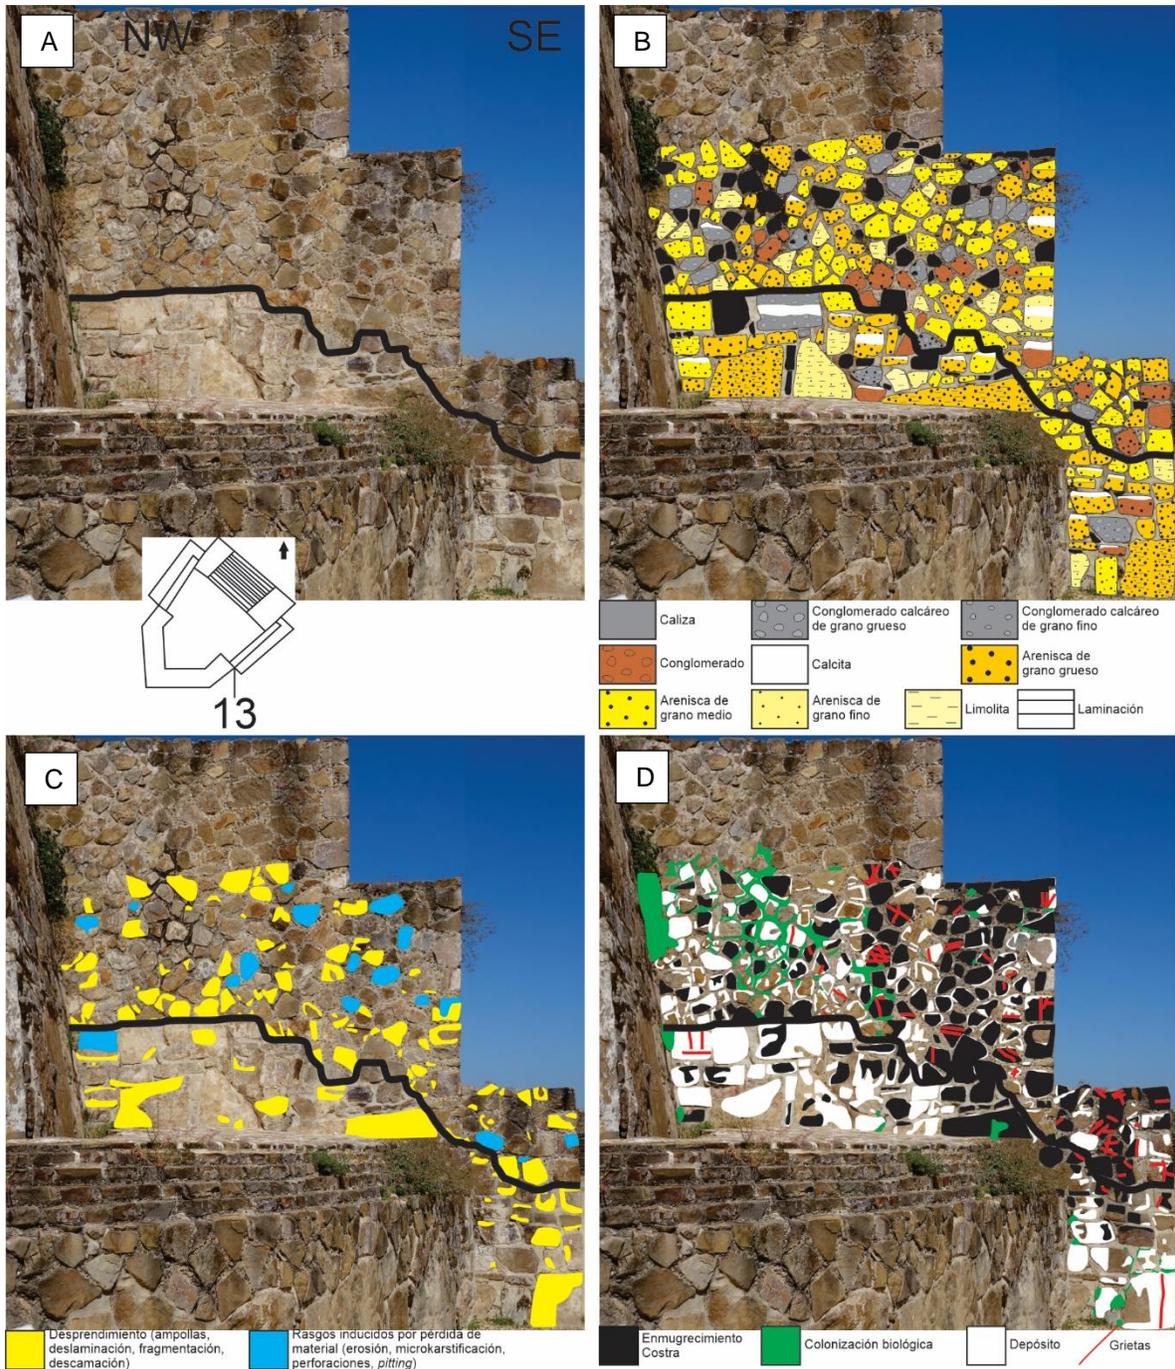
Figura 48. A. Pared 13 del Edificio J con su orientación y ubicación. La línea separa la parte inferior original de la parte superior reconstruida. B. Mapeo litológico. En negro se muestran los bloques que no se pudieron identificar. C. Mapeo de daños para el deterioro por descamación y rasgos inducidos por la pérdida de material. D. Mapeo de daños para el deterioro por grietas, alteración cromática, depósito y colonización biológica.

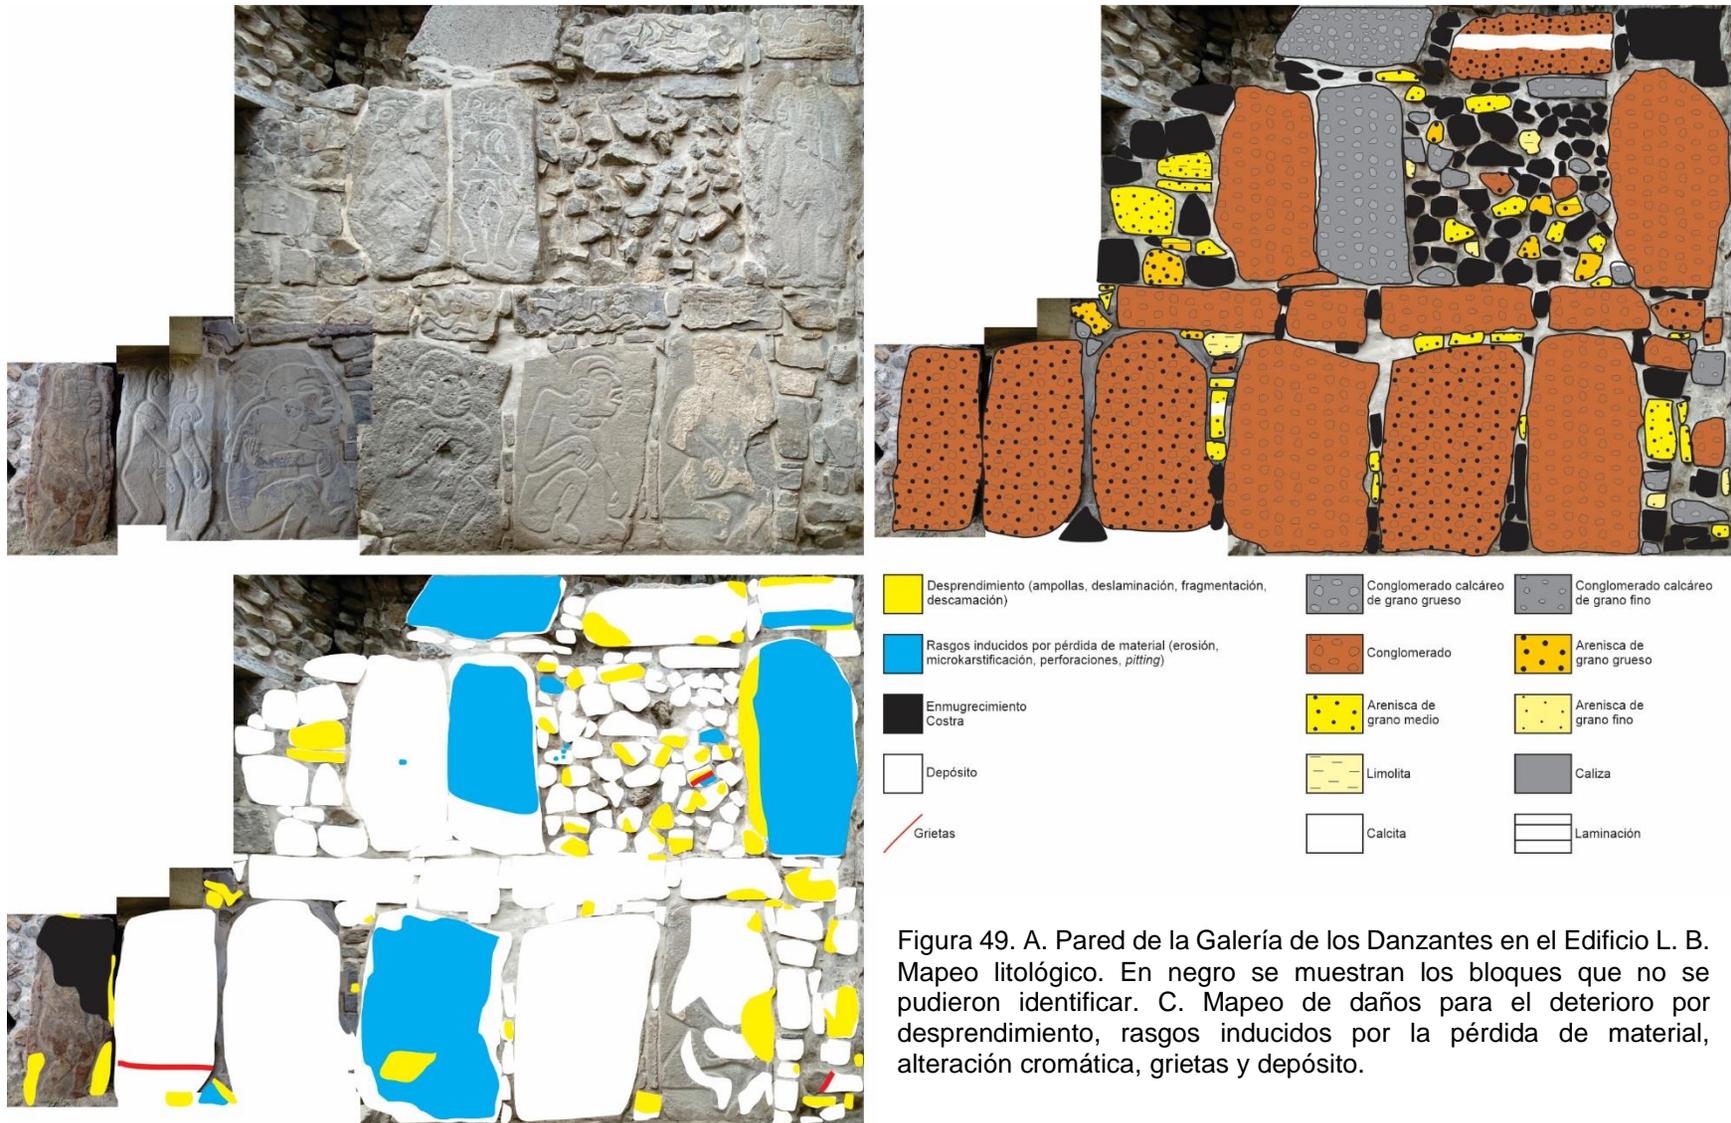
Figura 49. A. Pared de la Galería de los Danzantes en el Edificio L. B. Mapeo litológico. En negro se muestran los bloques que no se pudieron identificar. C. Mapeo de daños para el deterioro por desprendimiento, rasgos inducidos por la pérdida de material, alteración cromática, grietas y depósito.
