**Universidad Autónoma de San Luis Potosí**  
**Facultad de Ingeniería**  
**Posgrado en Geología Aplicada**

**“Evaluación geológica-geoquímica de las rocas del edificio D y de los  
morteros de la zona arqueológica de Monte Albán, Oaxaca,  
implicaciones a su intemperismo y deterioro”**

Que para obtener el grado de:  
Maestra en Ciencias en Geología Aplicada

**Ing. Karen Viridiana Rocha Reina**

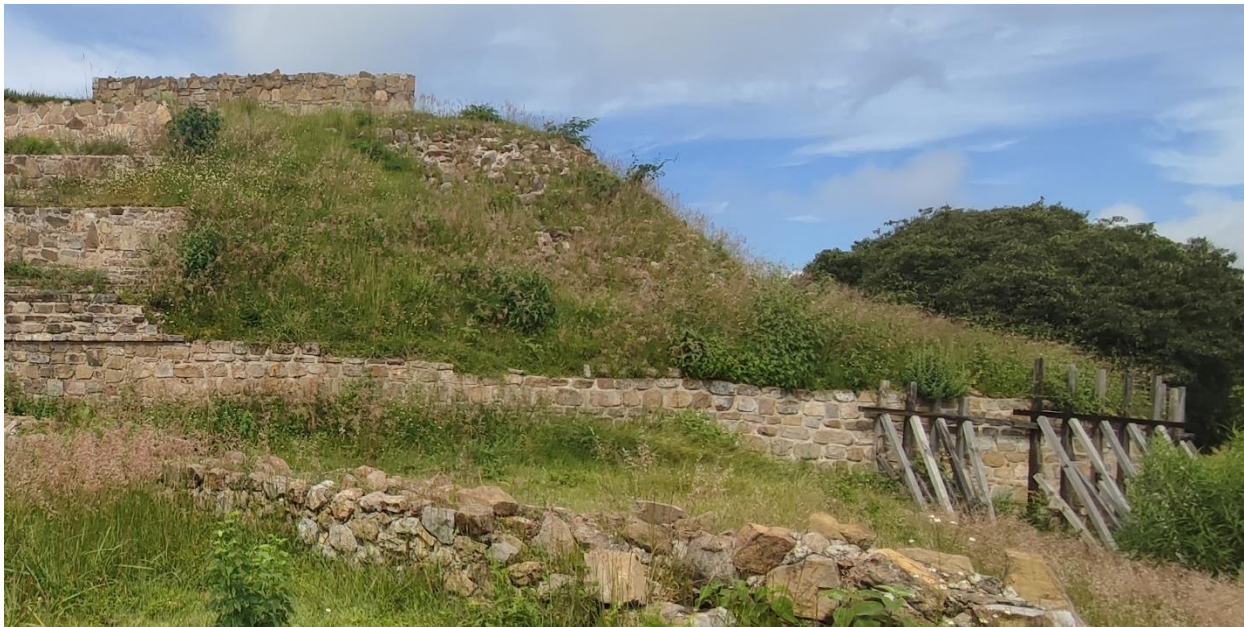
*Figura 8. Fotografía correspondiente a parte de la fachada este del edificio D en Monte Albán, donde se puede observar el desnivel del lugar en donde se encuentra asentado este edificio y además la cantidad de vegetación que crece entre y a su alrededor.*

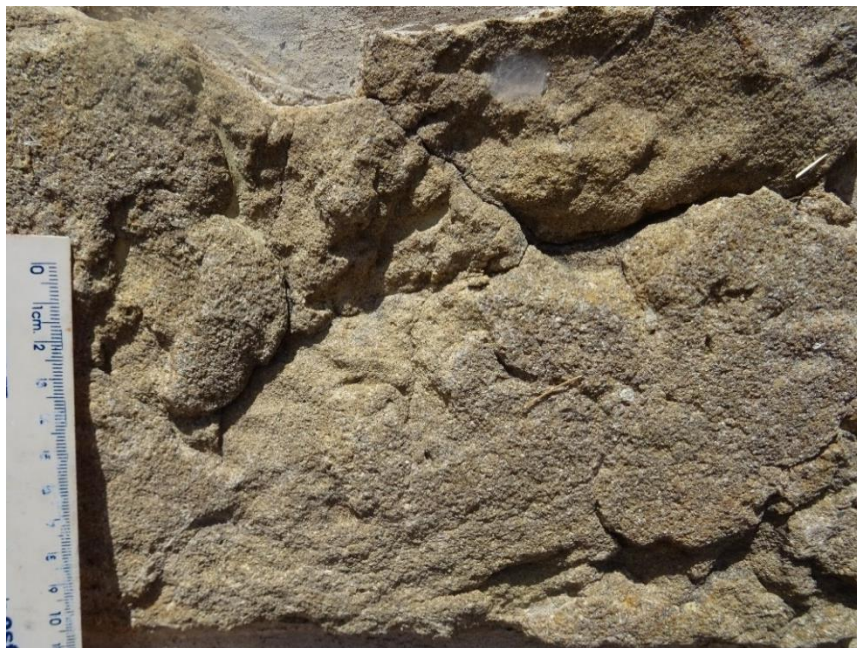
Figura 9. Desintegración granular presentada en una de las rocas que forman parte del edificio D en la zona arqueológica de Monte Alban.

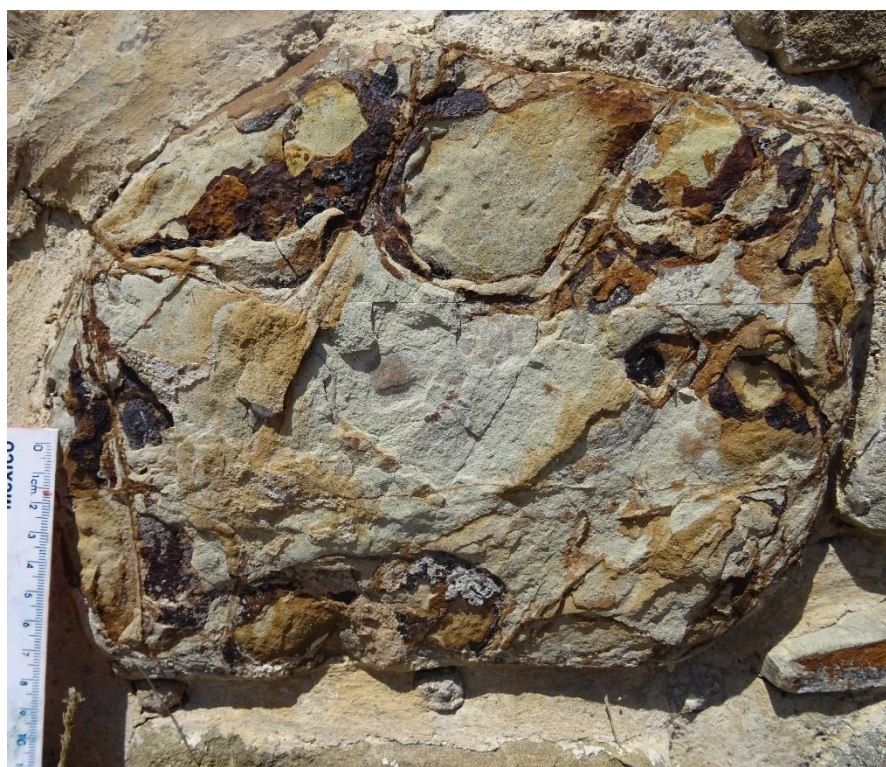
*Figura 10. Roca perteneciente al edificio D altamente dañada, presentando delaminación*

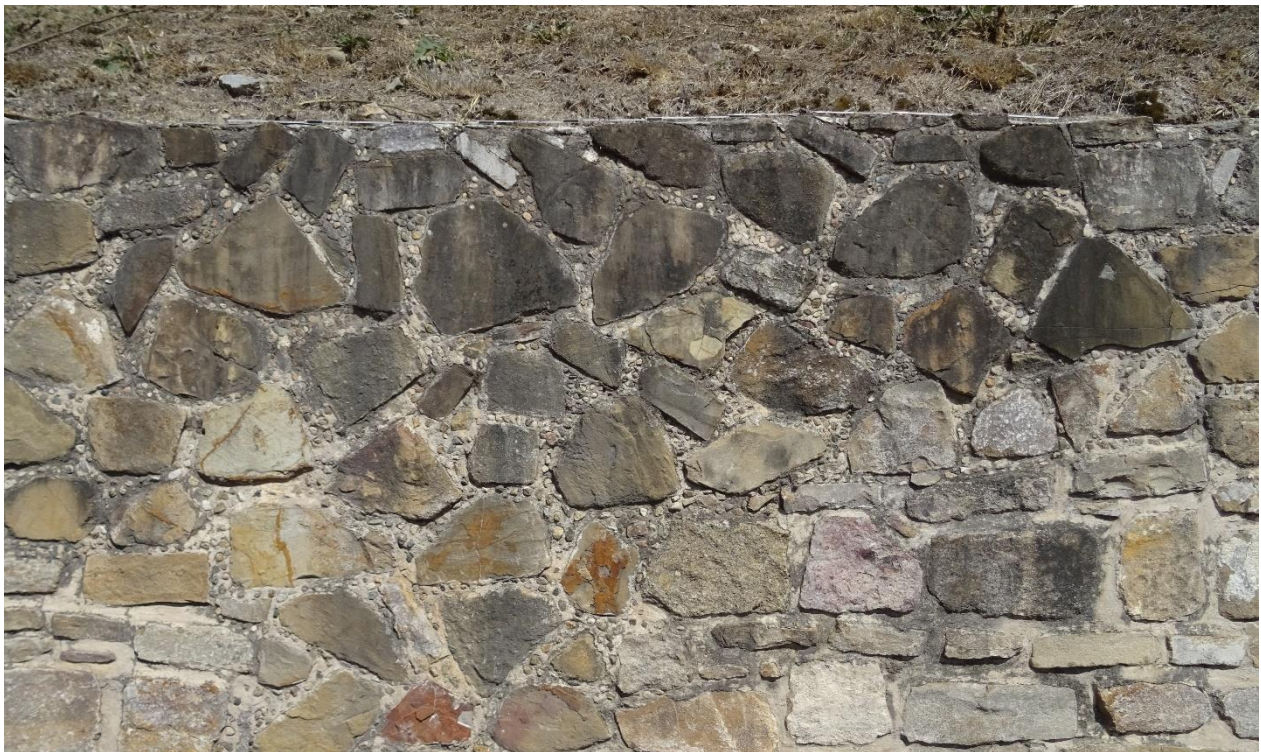
*Figura 11. Parte de la fachada oeste del edificio D en la zona arqueológica de Monte Albán, en donde se puede observar las costras negras incrustadas en las rocas de la parte superior de la estructura.*

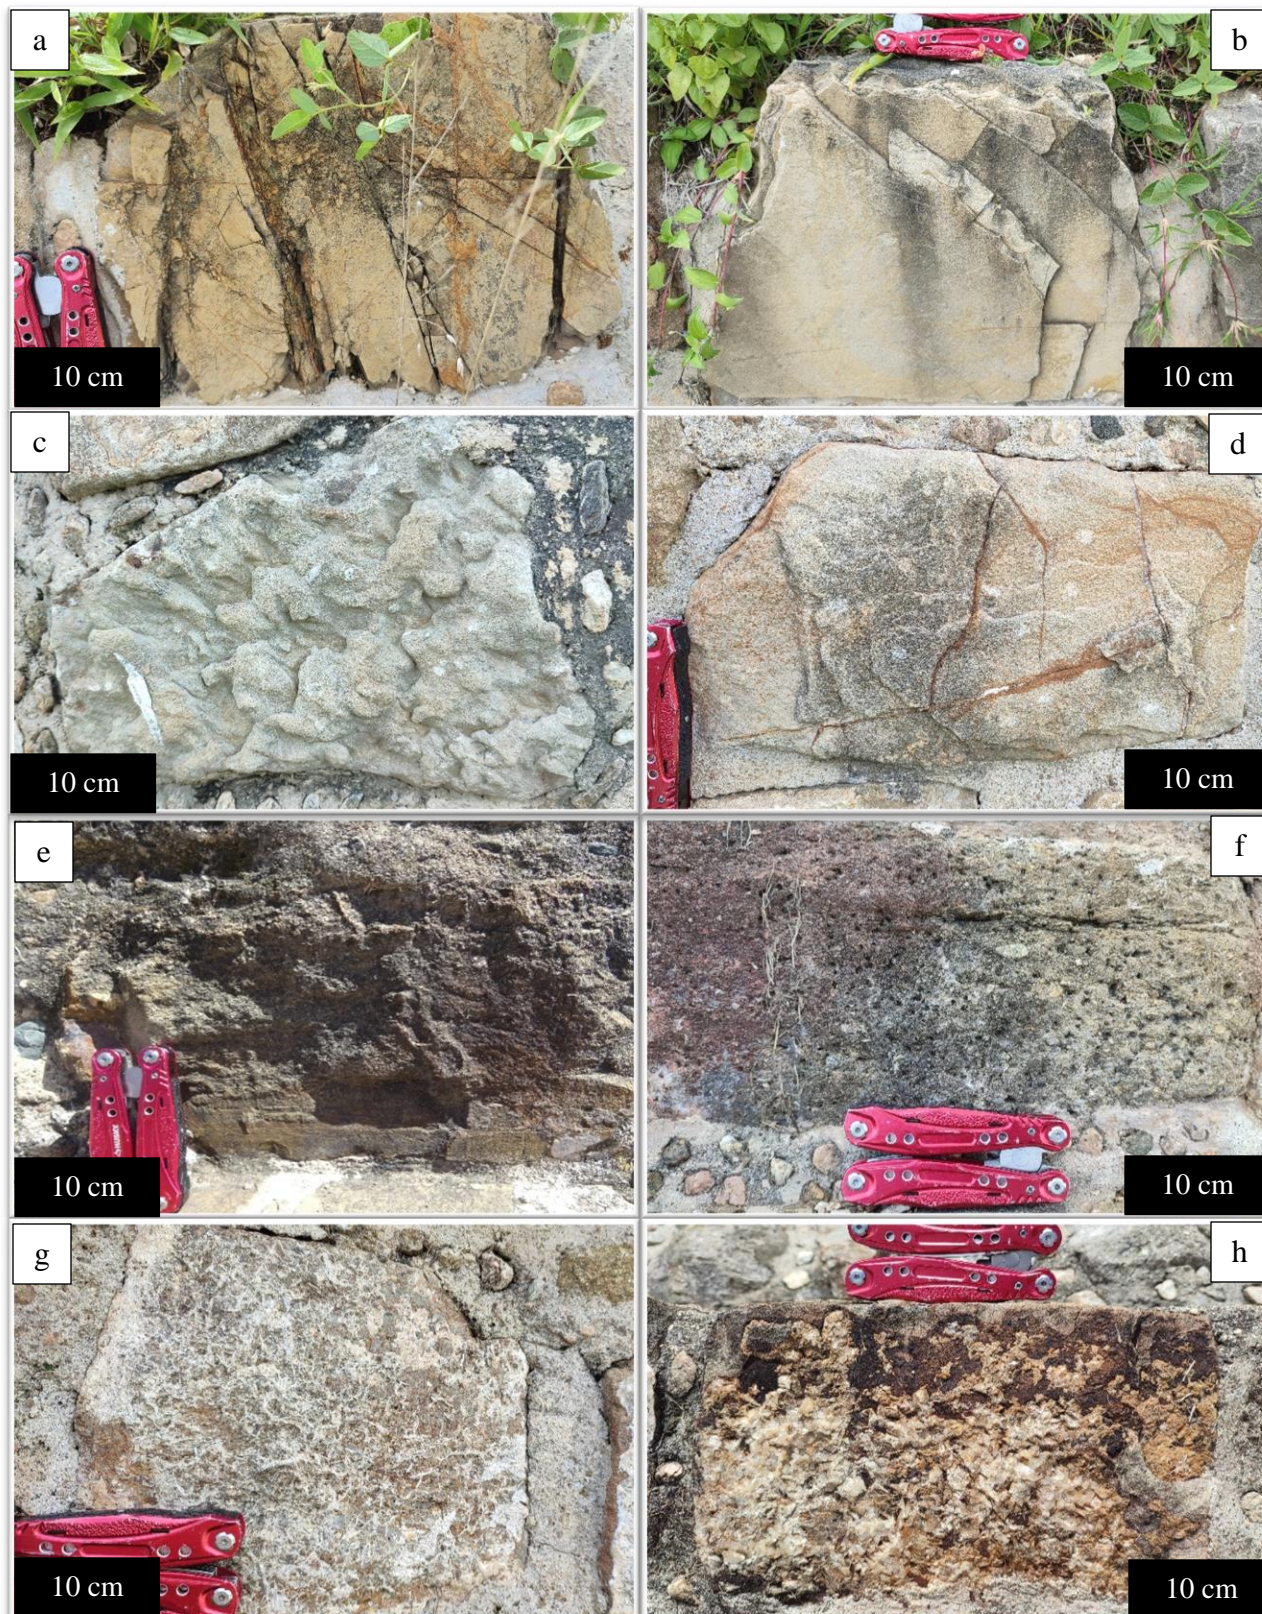
Figura 15. Fotografías donde se pueden observar algunos de los daños que fueron identificados en las diferentes fachadas del edificio D. a) Fracturas, b) delaminación, c) sanding, d) chipping, e) alveolización y costra negra f) pitting y costras negras, g) costras blancas y h) incrustación mineral de calcita y patina de hierro.

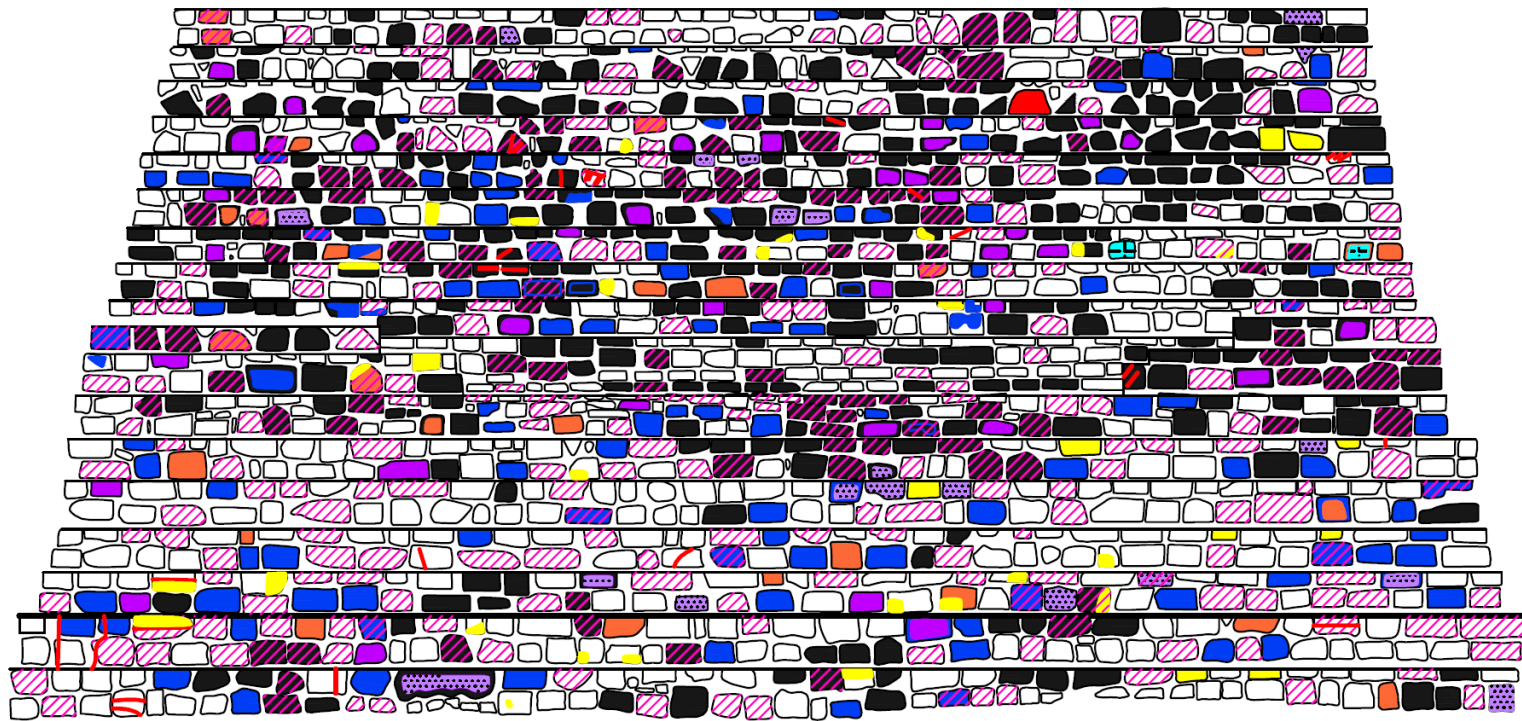
Figura 18. Registro de intensidad de daños de la escalinata, correspondiente a la Fachada Sur del Edificio D. La línea negra que atraviesa la estructura representa separación de la parte original del inmueble (zona inferior) y la parte que ya ha sido restaurada (zona superior).

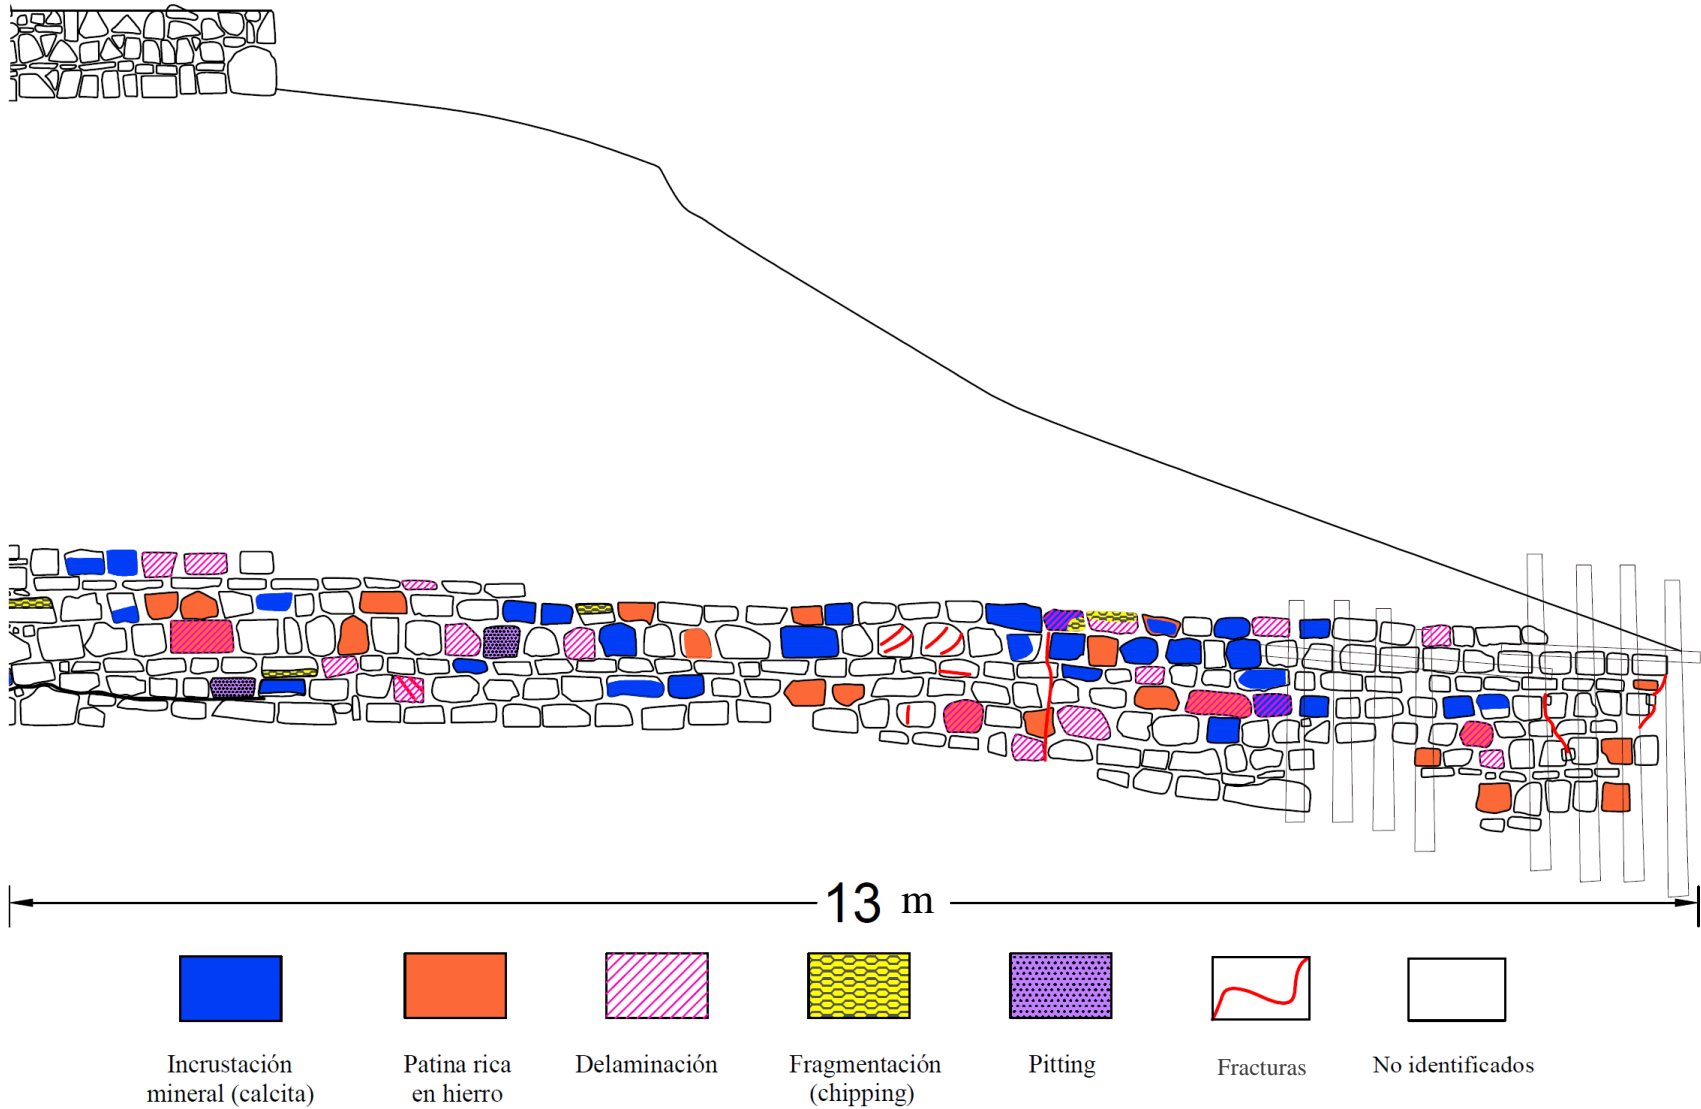
Figura 23. Registro de intensidad de daños del lado norte, correspondiente a la Fachada Este del Edificio D. La línea negra que atraviesa la estructura representa separación de la parte original del inmueble (zona inferior) y la parte que ya ha sido restaurada (zona superior).

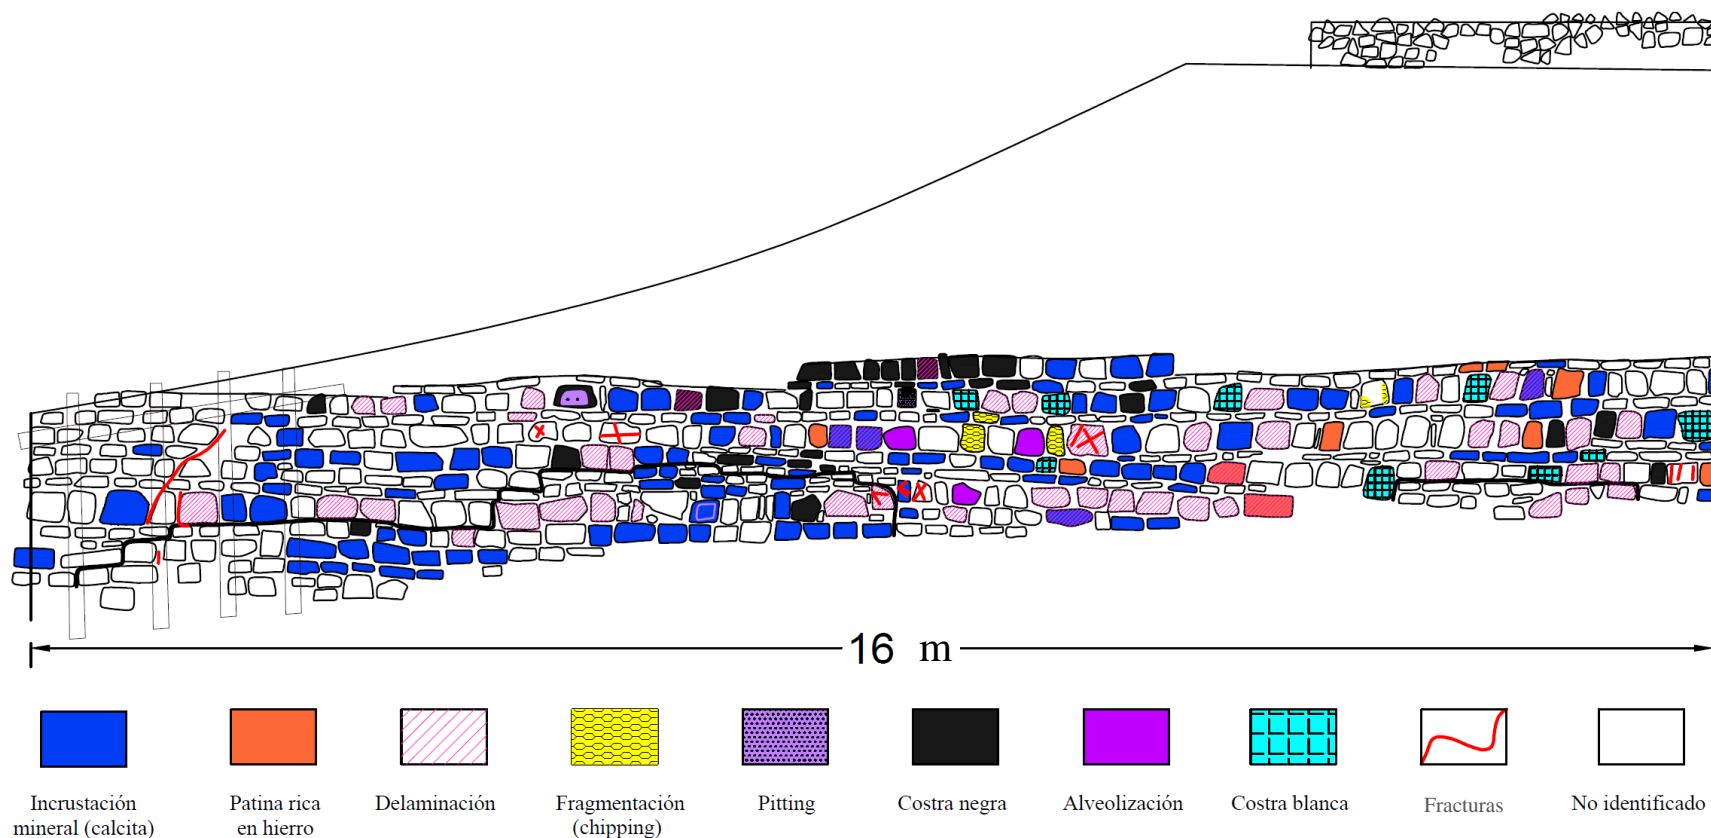
Figura 27. Registro de intensidad de daños del lado este, correspondiente a la Fachada Norte del Edificio D. La línea negra que atraviesa la estructura representa separación de la parte original del inmueble (zona inferior) y la parte que ya ha sido restaurada (zona superior).

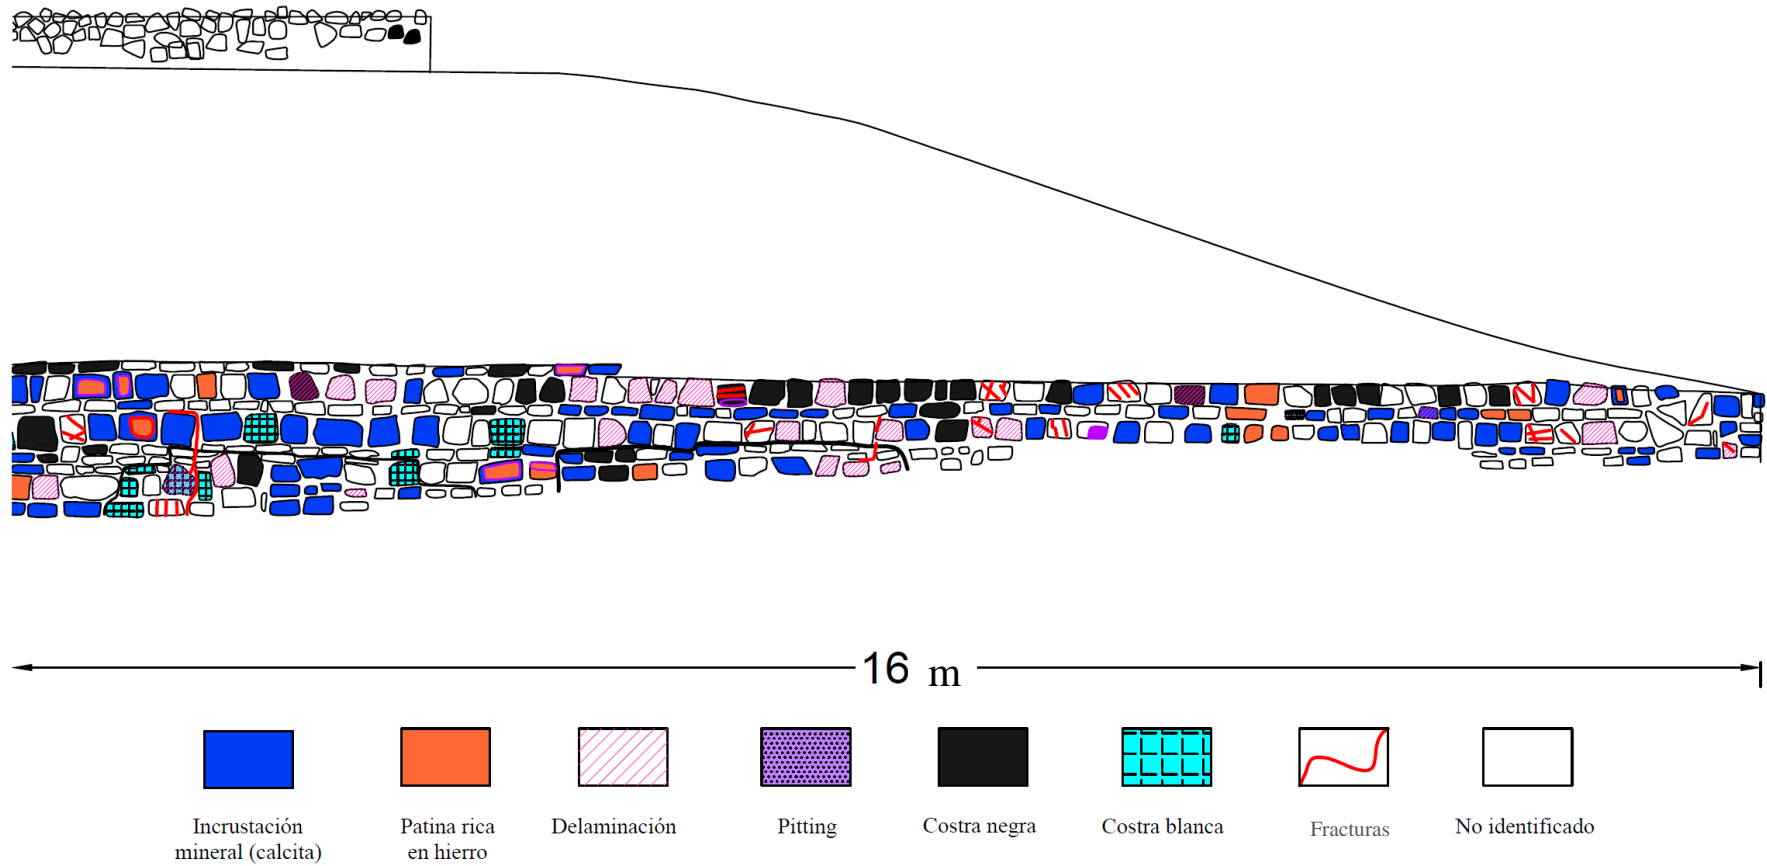
Figura 28. Registro de intensidad de daños del lado oeste, correspondiente a la Fachada Norte del Edificio D. La línea negra que atraviesa la estructura representa separación de la parte original del inmueble (zona inferior) y la parte que ya ha sido restaurada (zona superior).

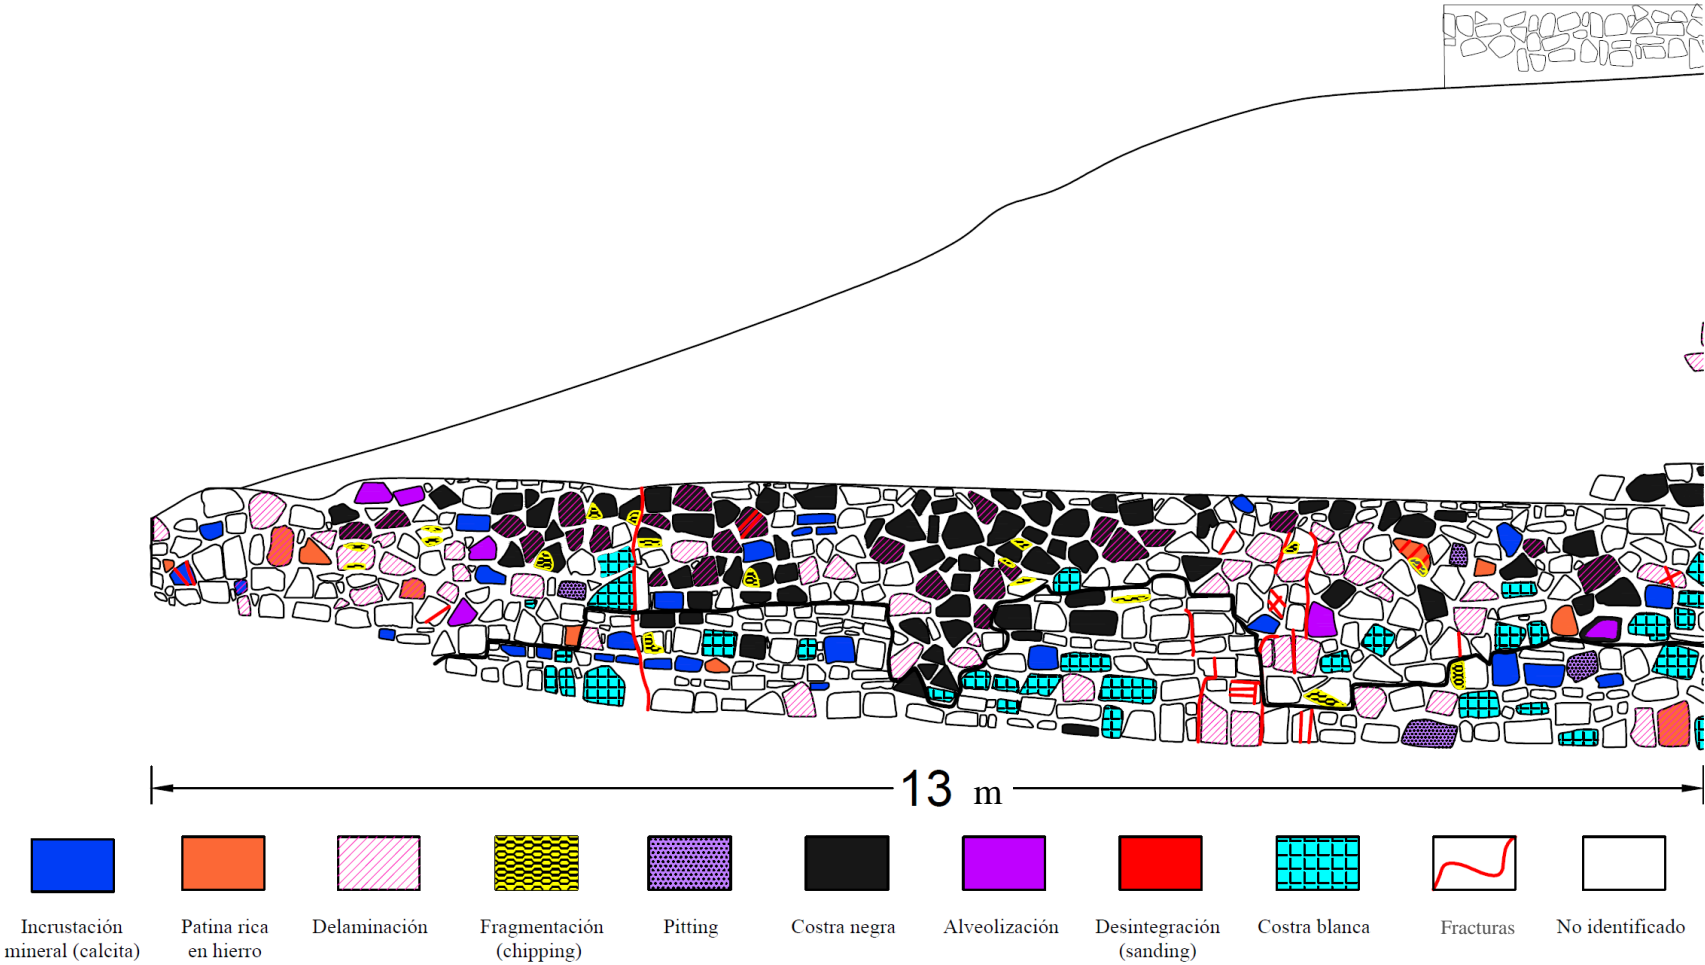
Figura 32. Registro de intensidad de daños del lado norte, correspondiente a la fachada oeste del Edificio D. La línea negra que atraviesa la estructura representa separación de la parte original del inmueble (zona inferior) y la parte que ya ha sido restaurada (zona superior).

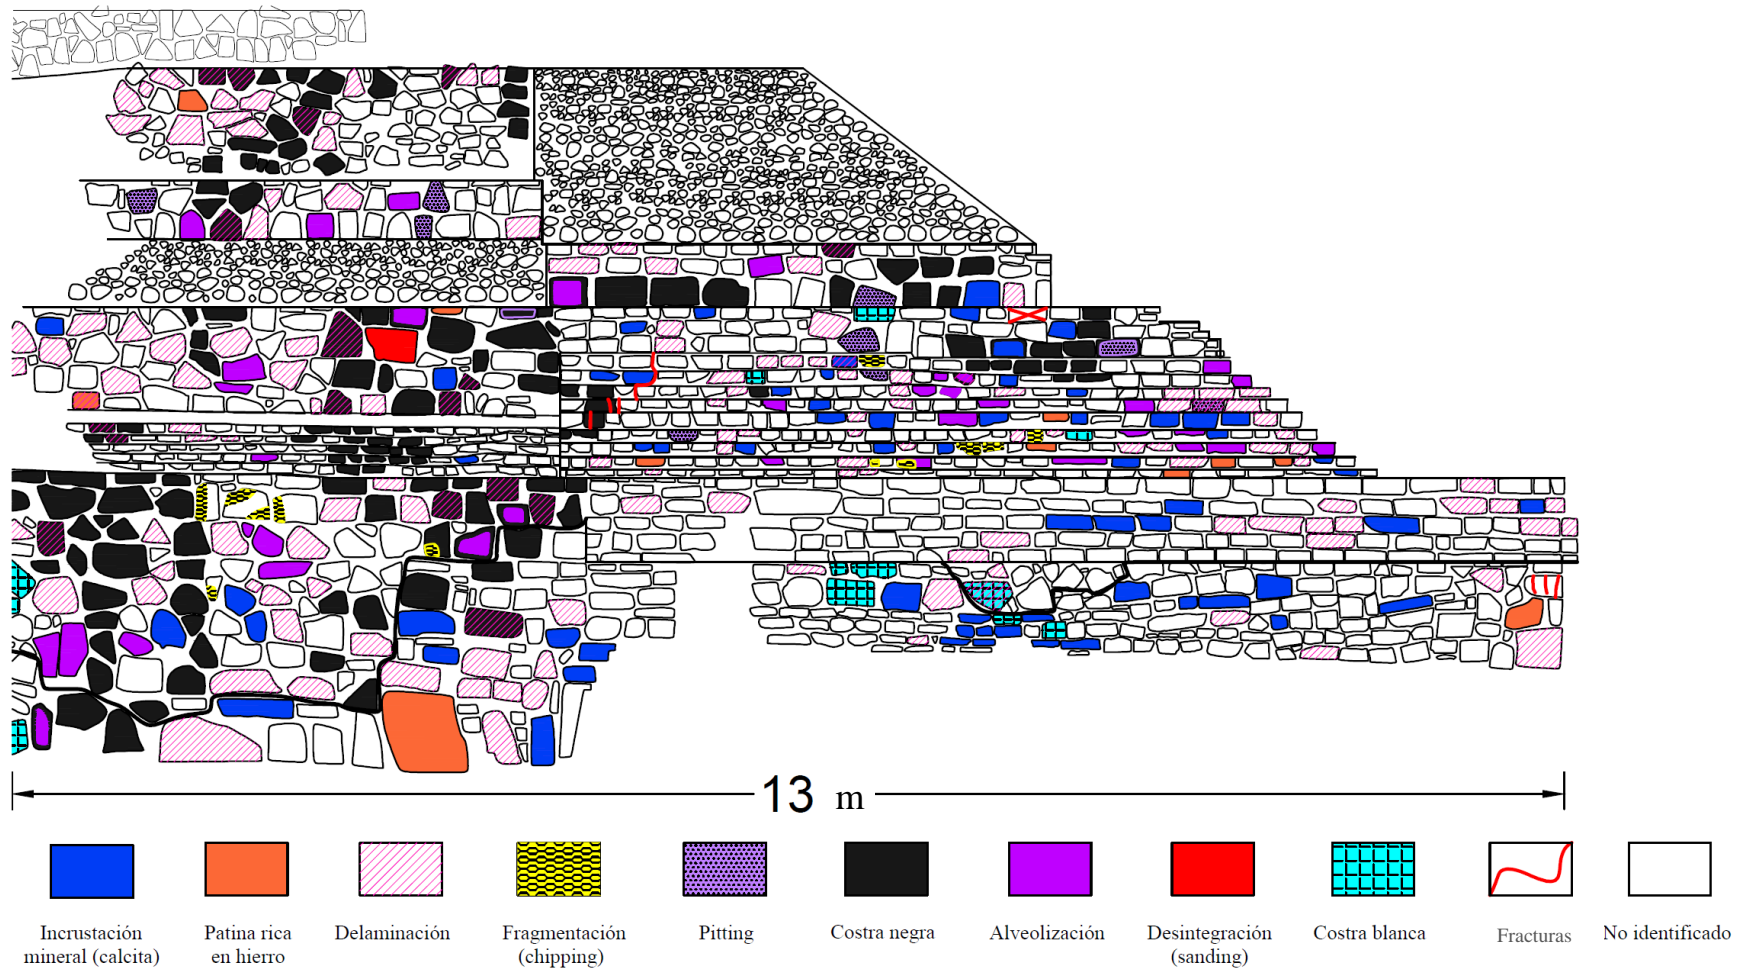
Figura 33. Registro de intensidad de daños del lado norte, correspondiente a la fachada oeste del Edificio D. La línea negra que atraviesa la estructura representa separación de la parte original del inmueble (zona inferior) y la parte que ya ha sido restaurada (zona superior).

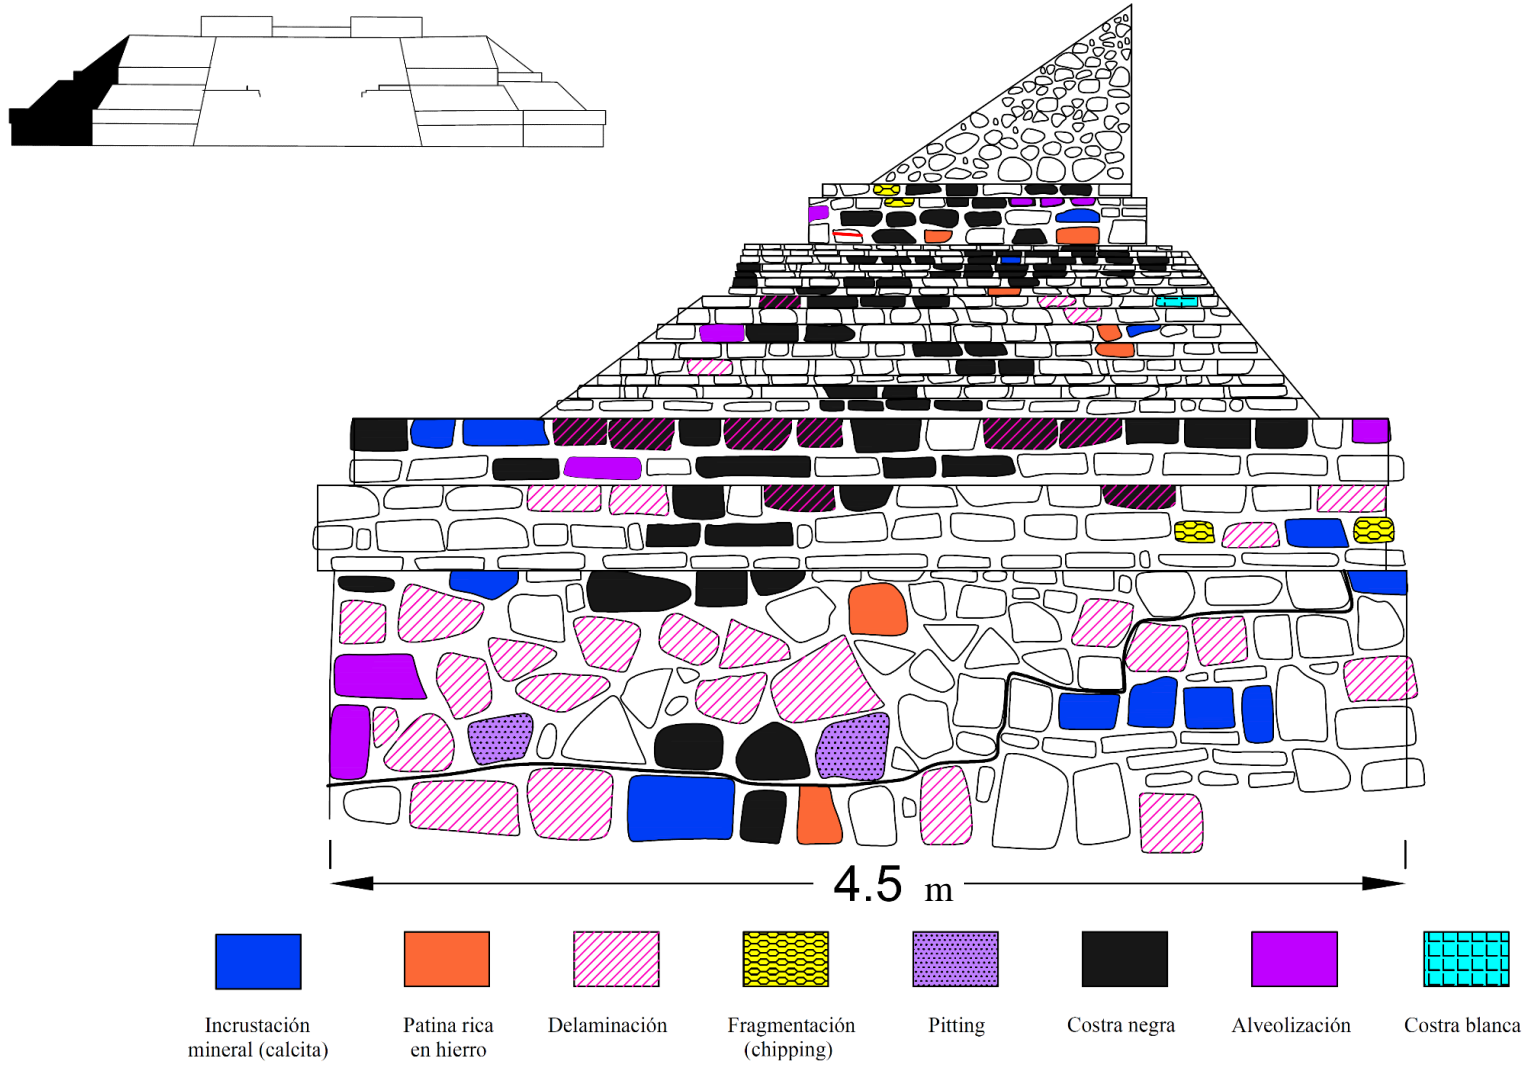
Figura 64. Registro de intensidad de daños de la pared 1, correspondiente a la Fachada Sur del Edificio D. La línea negra que atraviesa la estructura representa separación de la parte original del inmueble (zona inferior) y la parte que ya ha sido restaurada (zona superior).

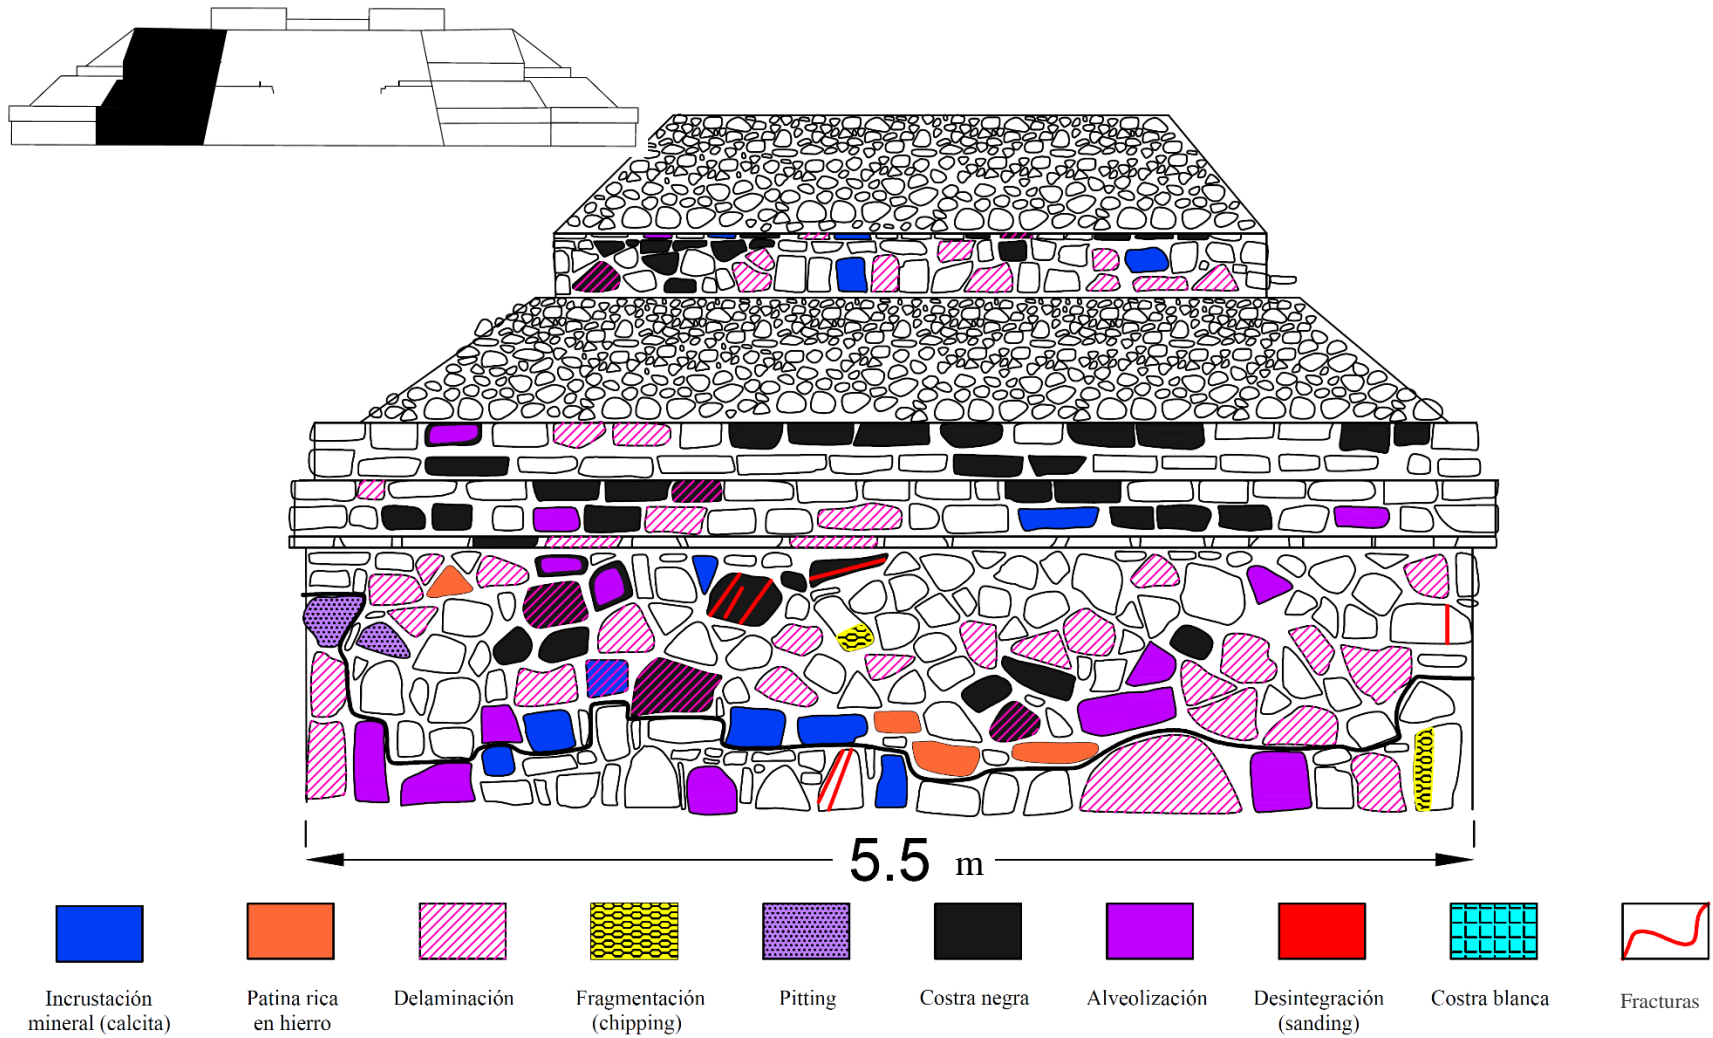
Figura 66. Registro de intensidad de daños de la pared 2, correspondiente a la Fachada Sur del Edificio D. La línea negra que atraviesa la estructura representa separación de la parte original del inmueble (zona inferior) y la parte que ya ha sido restaurada (zona superior).

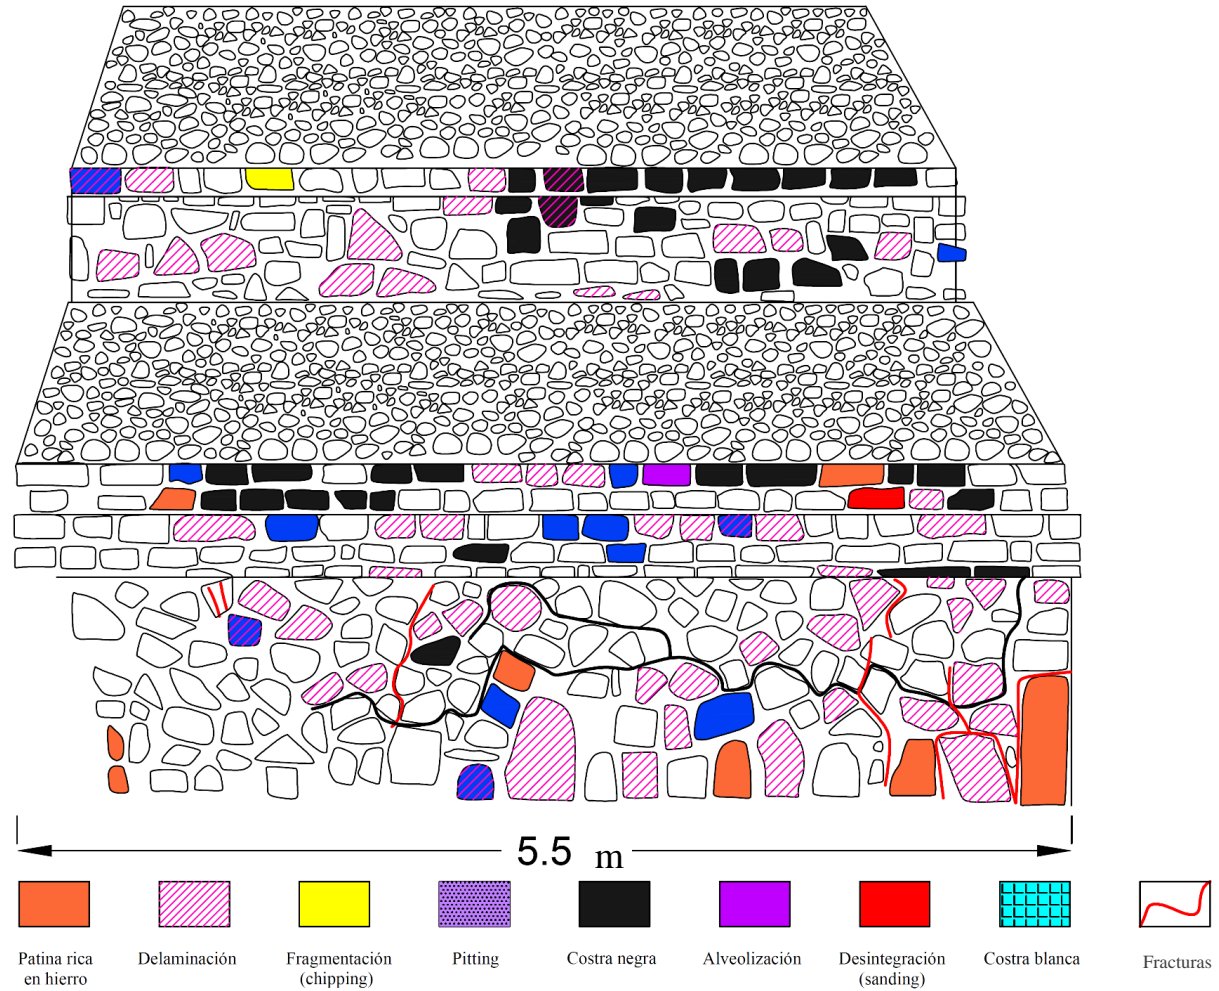
Figura 68. Registro de intensidad de daños de la pared 3, correspondiente a la Fachada Sur del Edificio D. La línea negra que atraviesa la estructura representa separación de la parte original del inmueble (zona inferior) y la parte que ya ha sido restaurada (zona superior).

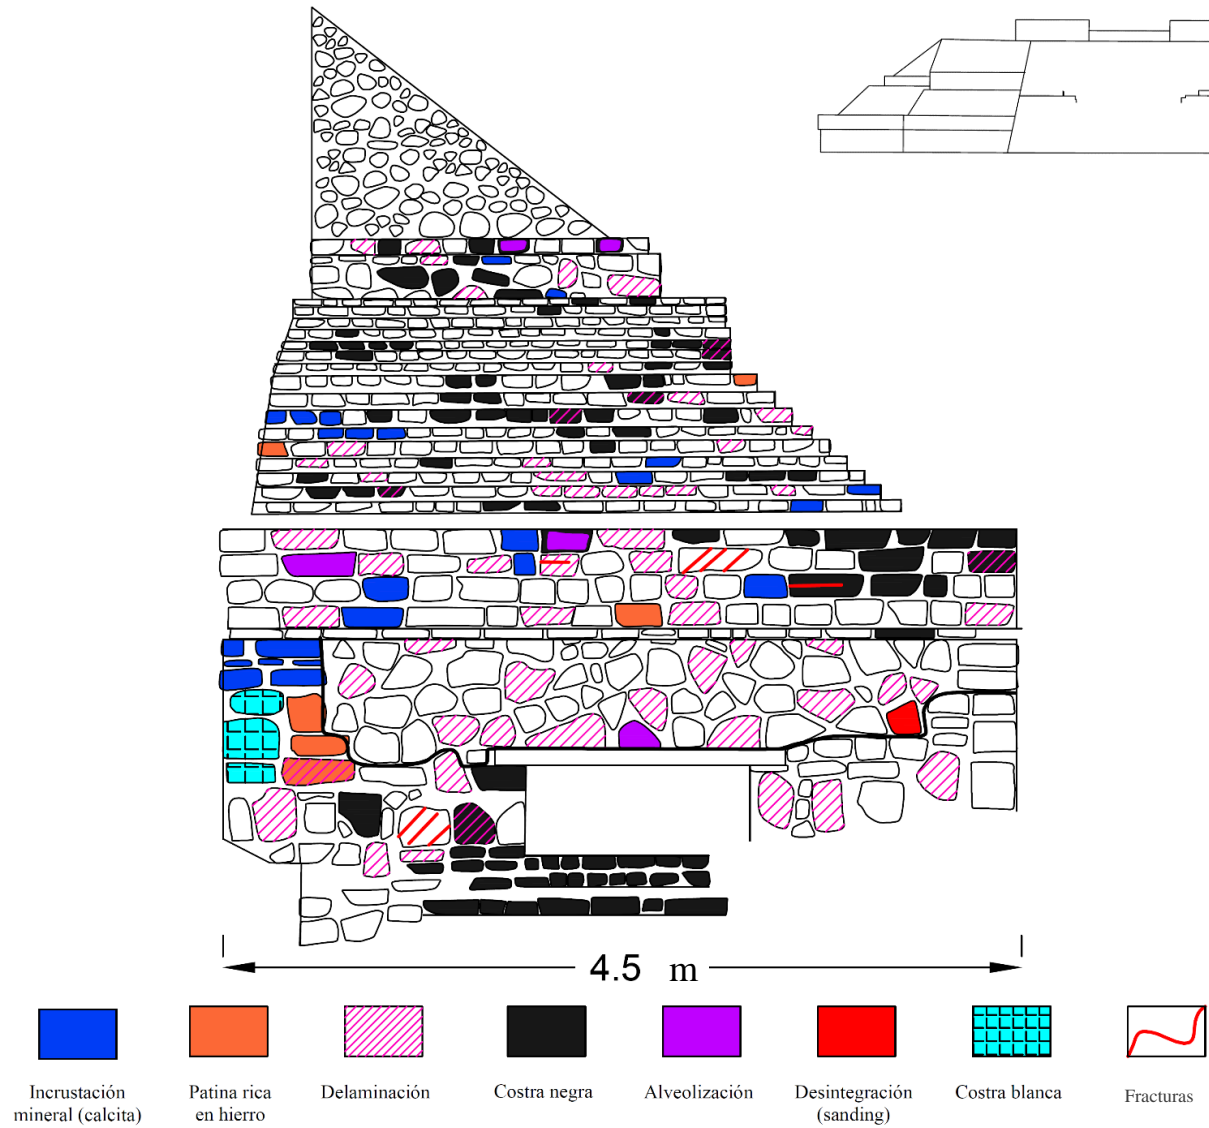
Figura 70. Registro de intensidad de daños de la pared 3, correspondiente a la Fachada Sur del Edificio D. La línea negra que atraviesa la estructura representa separación de la parte original del inmueble (zona inferior) y la parte que ya ha sido restaurada (zona superior).
