**Universidad Autónoma de San Luis Potosí**

**“Estudio del peligro asociado a la inestabilidad del talud  
del margen izquierdo de la presa Gonzalo N. Santos (El  
Peaje), San Luis Potosí, S.L.P.”**

**Tesis Maestría**

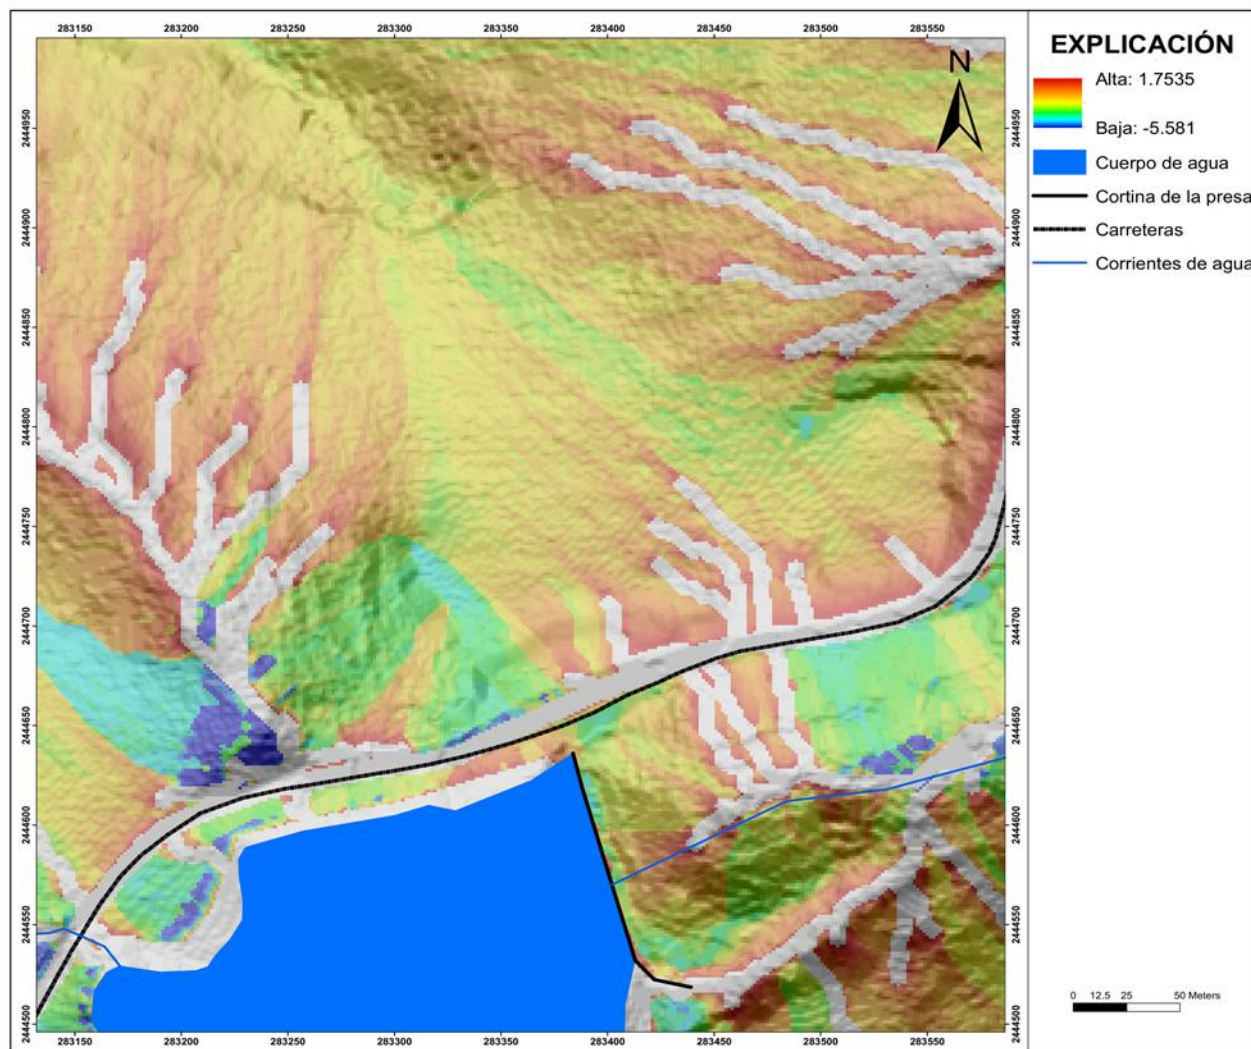
Figura 5.- Mapa de conectividad hidrológica del talud del margen izquierdo de la Presa Gonzalo N. Santos.

La zona de la parte izquierda del talud tiene una débil conectividad hidrológica debido a su alta permeabilidad lo que crea un serio problema para la estabilidad ya que genera presión hidrostática al interior del talud al irse percolando el agua y saturar el subsuelo.

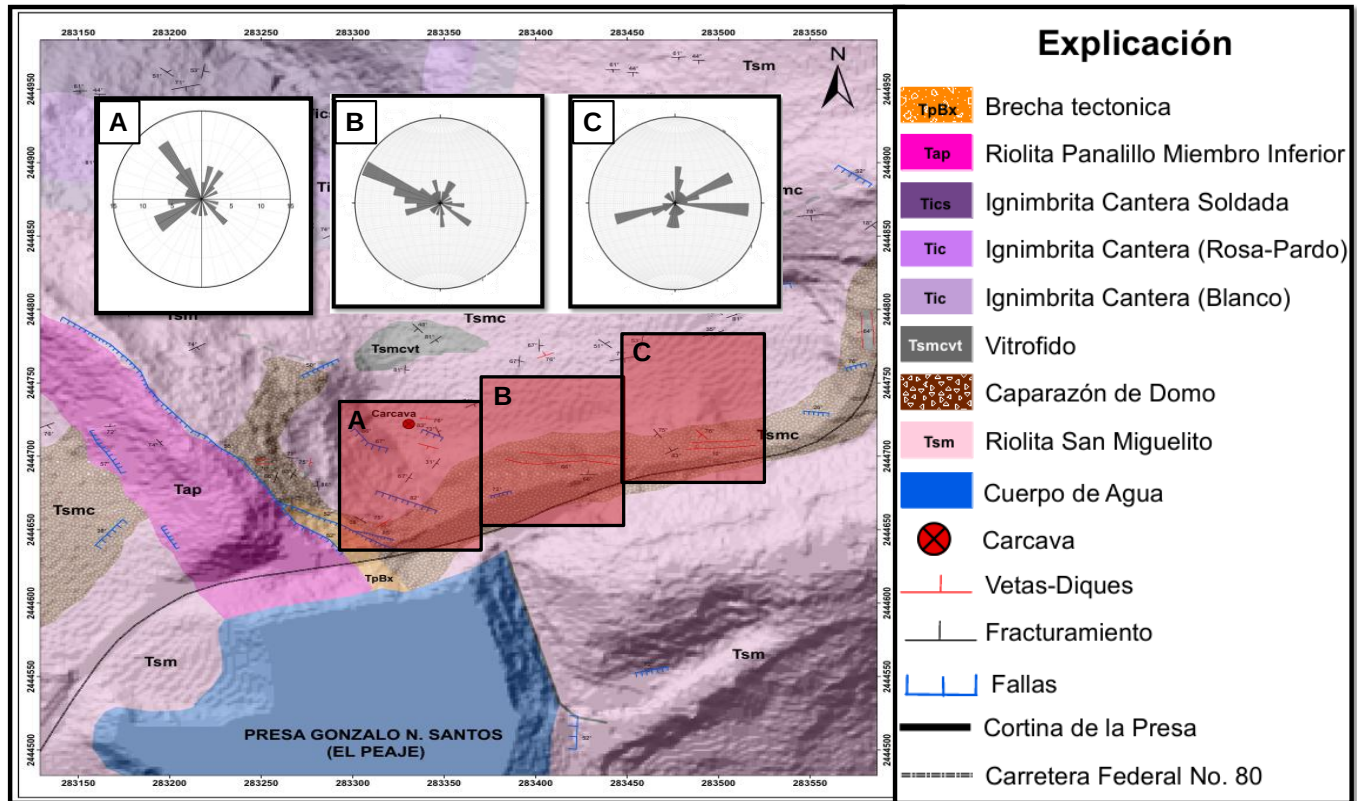
Figura 20. Plano geológico-estructural-geotécnico de la zona de estudio, dividiendo la parte del talud que tiene una mayor afectación en 3 partes para el estudio estructural de manera más detallada, zona A, parte del talud derecha, zona B, parte central del talud y zona C, parte izquierda del talud, cada zona fue analizada con el software Stereonet v. 7 y se obtuvieron los diagramas de rosas para identificar las tendencias del fracturamiento y cuantas familias coexisten en el talud a estudiar.

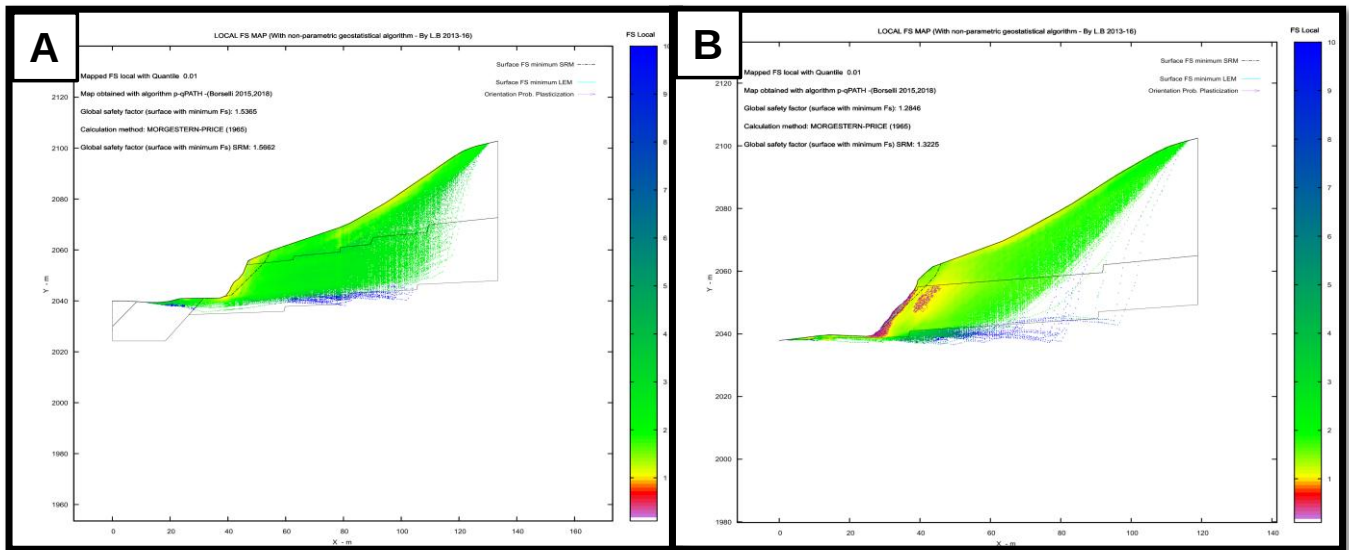
Figura 35. Secciones de factor de seguridad creadas en SSAP v. 6.1.c (Borselli, 2026), calculado con *sniff random search* en condición estática A) Sección A-A' de factor de seguridad en condiciones estáticas donde el resultado en estas condiciones globales es buenas en la estabilización del talud aunque la caída de pequeños y medianos fragmentos en la parte frontal del talud; B) Sección B-B' de factor de seguridad bajo condiciones estáticas donde el resultado global indica una inestabilidad clara en la parte frontal del talud y tracción deslizante en la parte interna frontal del talud.

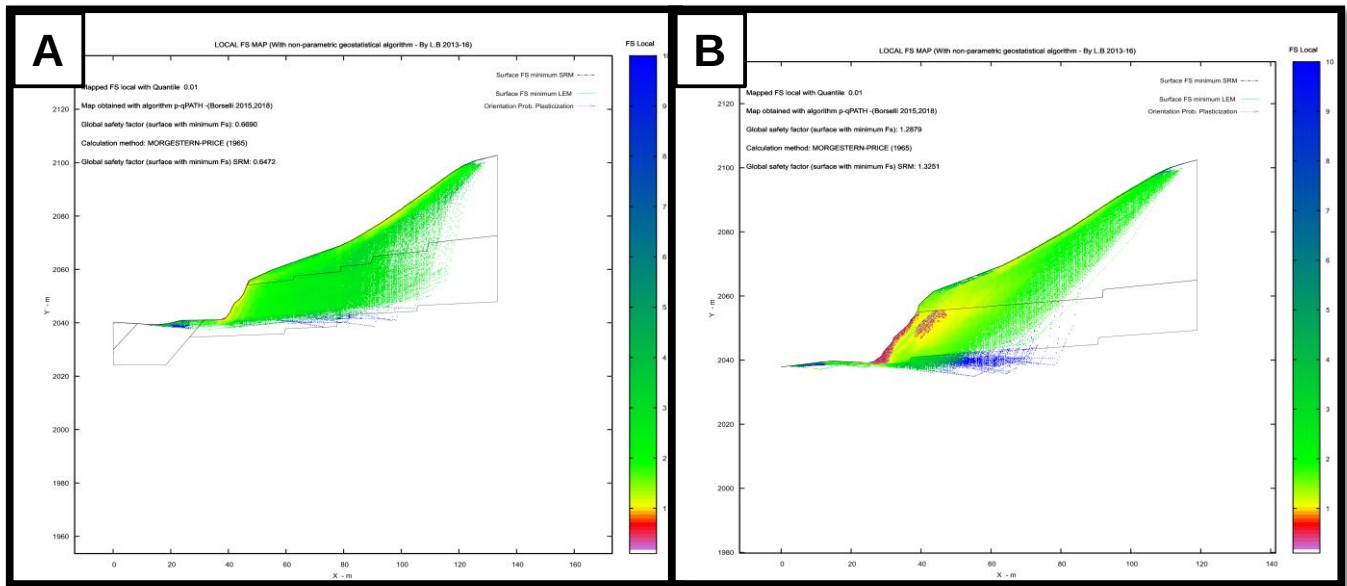
Figura 36. Secciones de factor de seguridad creadas en SSAP v. 6.1.c (Borselli, 2026), calculado con *sniff random search* en condiciones estáticas con *tensión cracks* A) Sección A-A' de factor de seguridad bajo condiciones estáticas con *tensión crack* donde el resultado en estas condiciones globales es buenas en la estabilización del talud aunque permanece la caída de pequeños y medianos fragmentos en la parte frontal del talud; B) Sección B-B' de factor de seguridad bajo condiciones estáticas con *tensión crack* donde el resultado global aun nos indica la inestabilidad clara en la parte frontal del talud y tracción deslizando en la parte interna frontal del talud ampliándose la zona mostrando potencial peligro para un gran deslizamiento de rocas nuevamente en ese sector.

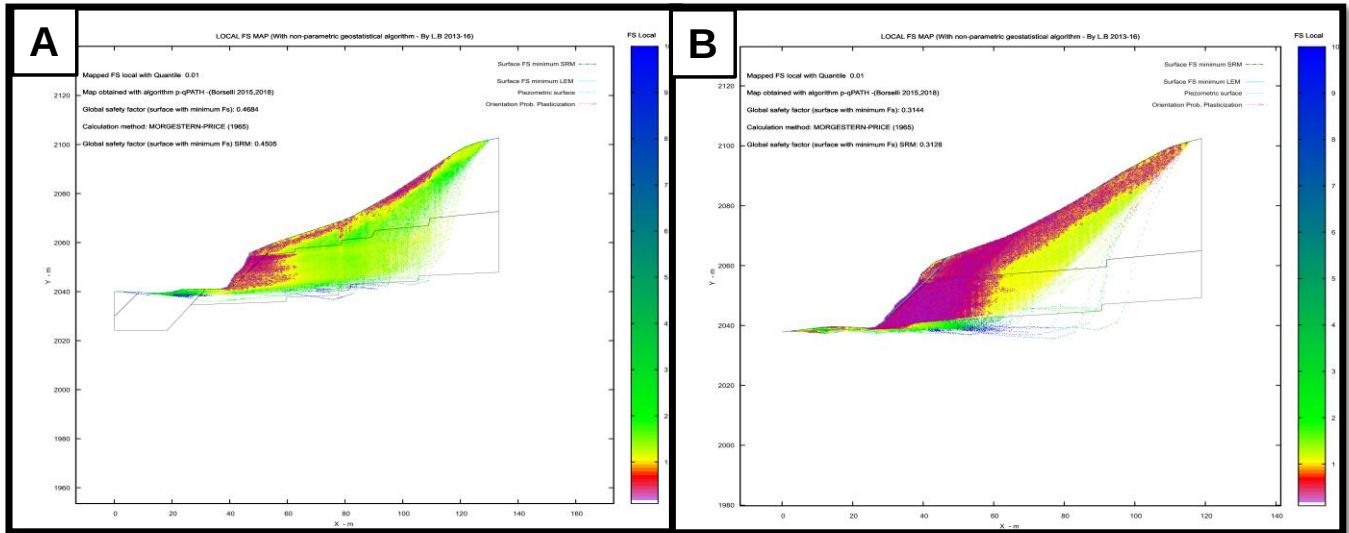
Figura 37. Secciones de factor de seguridad creadas en SSAP v. 6.1.c (Borselli, 2026), calculado con *sniff random search* en condiciones saturadas A) Sección A-A' de factor de seguridad bajo condiciones saturadas donde el resultado en estas condiciones globales cambia totalmente y exhibe una inestabilidad del talud con la presencia de agua de lluvia en saturación lo que provocaría un deslizamiento de gran magnitud; B) Sección B-B' de factor de seguridad bajo condiciones saturadas donde el resultado global aun nos indica la inestabilidad clara en el talud, bajo estas condiciones pesimistas prácticamente esa porción del talud se deslizaría.

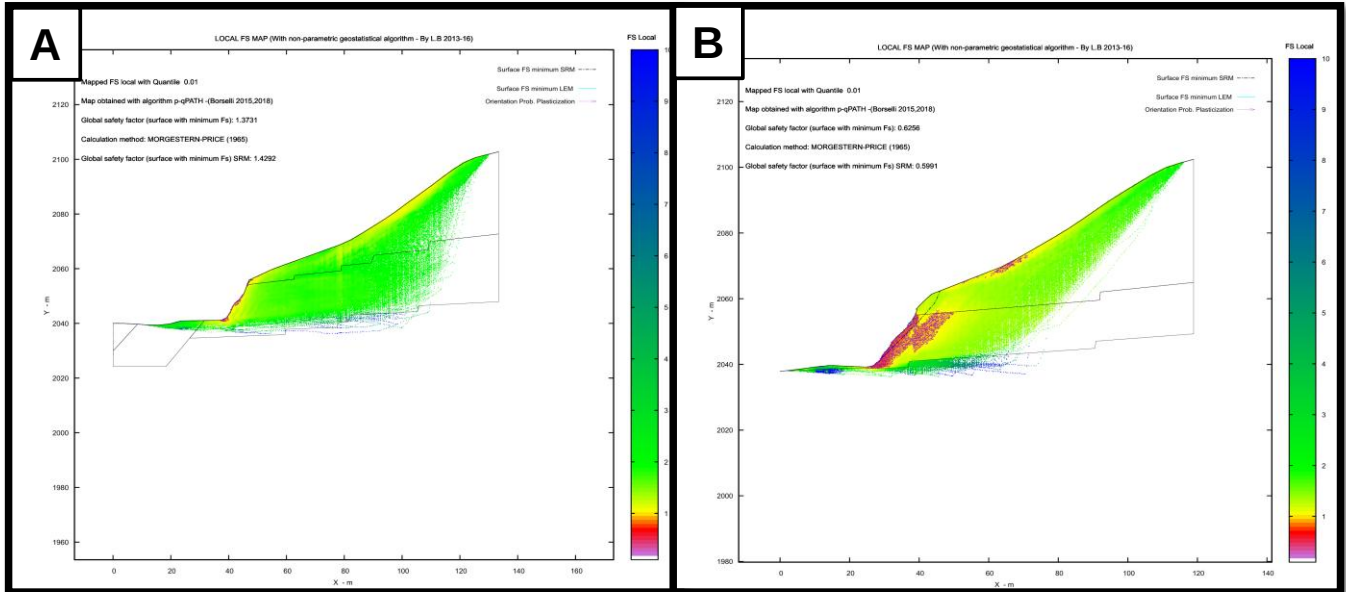
Figura 38. Secciones de factor de seguridad creadas en SSAP v. 6.1.c (Borselli, 2026), calculado con *sniff random search* en condiciones sísmica A) Sección A-A' de factor de seguridad bajo condiciones sísmicas donde el resultado en estas condiciones globales se mantiene con buena estabilidad del talud en este sector solo con la caída de bloques medianos a grandes en la base del talud a la orilla de la carretera; B) Sección B-B' de factor de seguridad bajo condiciones sísmicas donde el resultado global nos indica la inestabilidad del talud mostrándonos que en la parte interna de la porción frontal de esta zona hay mucha tracción dinámica que bajo las condiciones sísmicas y en la parte central superior también existe esa tracción sísmica.

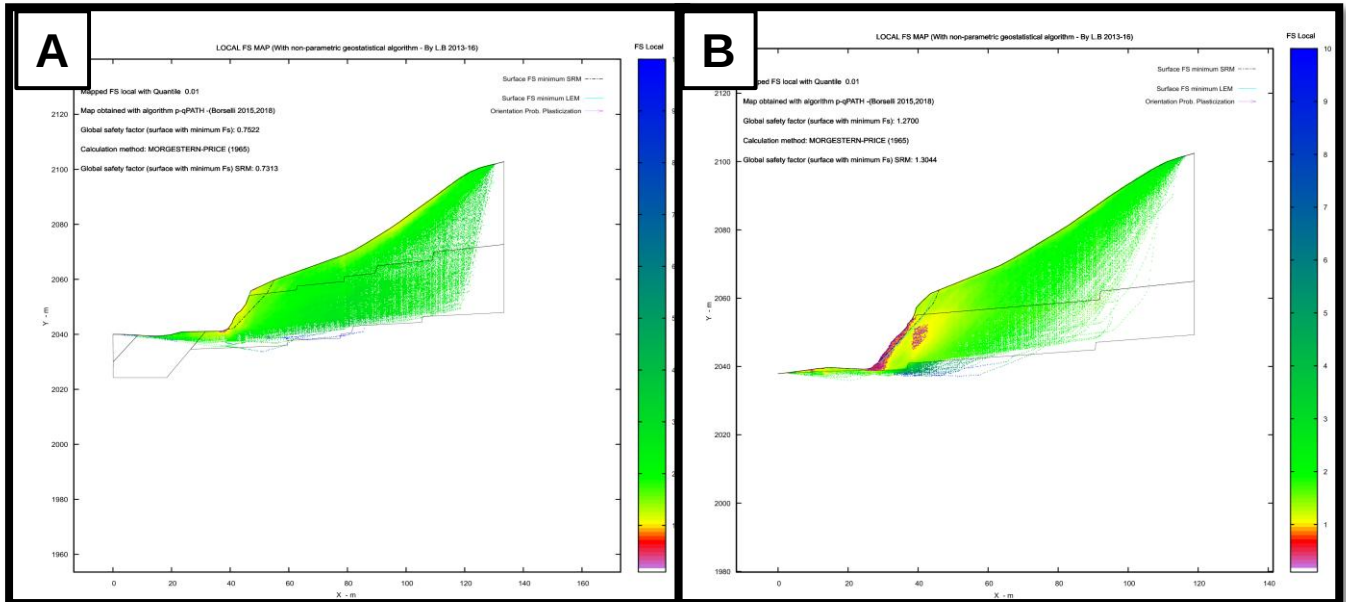
Figura 39. Secciones de factor de seguridad creadas en SSAP v. 6.1.c (Borselli, 2026), calculado con *mixed engines search* en condiciones estáticas A) Sección A-A' de factor de seguridad bajo condiciones estáticas donde el resultado en estas condiciones globales se mantiene con buena estabilidad del talud en este sector; B) Sección B-B' de factor de seguridad bajo condiciones estáticas donde el resultado global nos indica la inestabilidad del talud mostrándonos que en la parte interna de la porción frontal de esta zona hay tracción dinámica activa.

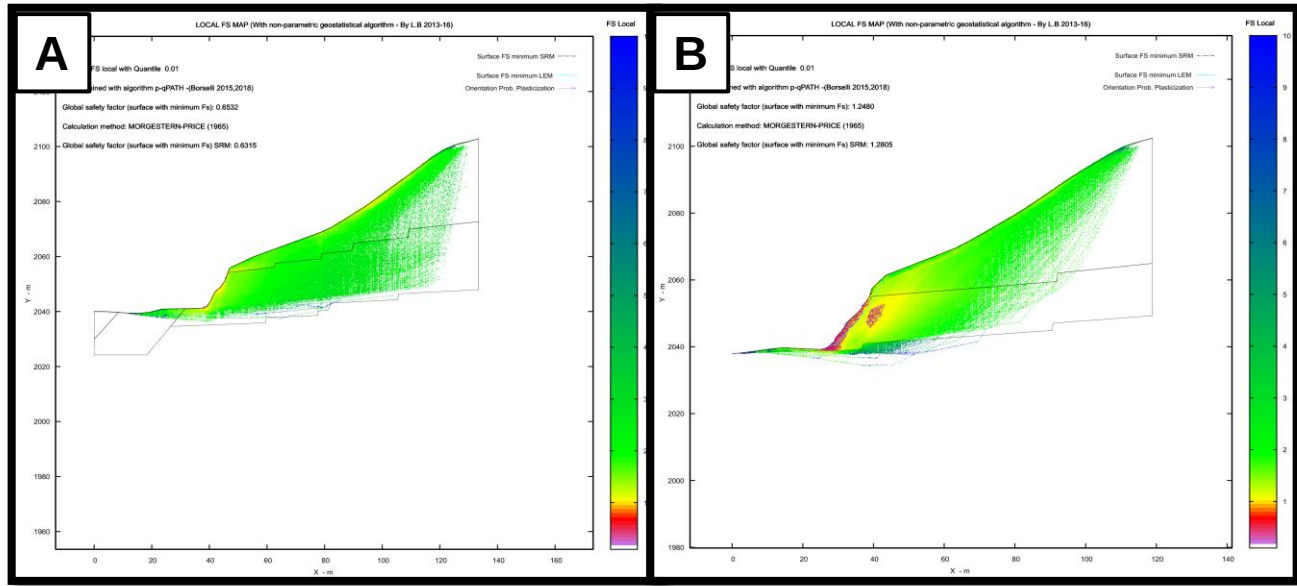
Figura 40. Secciones de factor de seguridad creadas en SSAP v. 6.1.c (Borselli, 2026), calculado con *mixed engines search* en condiciones estáticas con *tension cracks* A) Sección A-A' de factor de seguridad bajo condiciones estáticas con *tension cracks* donde el resultado en estas condiciones globales se mantiene con buena estabilidad del talud en este sector; B) Sección B-B' de factor de seguridad bajo condiciones estáticas con *tension cracks* son similares al de condiciones estática solo con mayor efecto de movimiento dinámico activo puntual en el interior del talud.

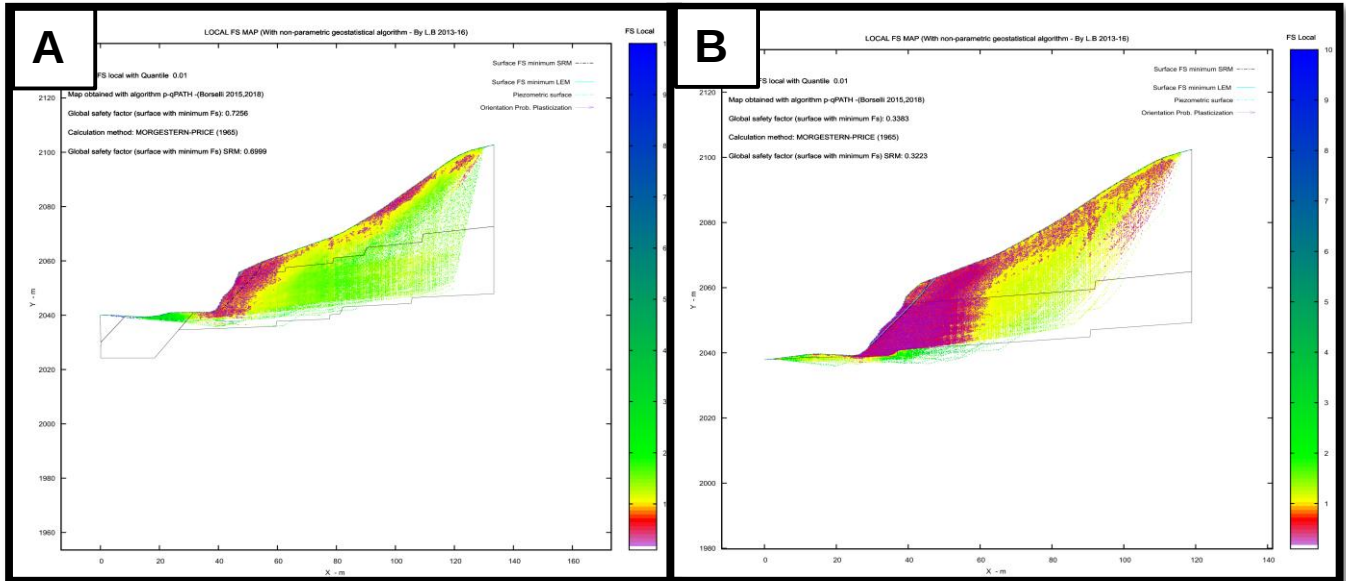
Figura 41. Secciones de factor de seguridad creadas en SSAP v. 6.1.c (Borselli, 2026), calculado con *mixed engines search* en condiciones saturadas A) Sección A-A' de factor de seguridad bajo condiciones saturadas donde el resultado en estas condiciones globales cambia y se vuelve el talud inestable con mucha tracción dinámica dentro del talud y en la parte superficial; B) Sección B-B' de factor de seguridad bajo condiciones saturada el talud se vuelve muy inestable en esta zona, prácticamente con el suelo saturado de agua de lluvia todo el talud es inestable con una muy alta tasa de movimiento interno y externo para potenciales caída de grandes bloques y deslizamientos a grandes escalas.

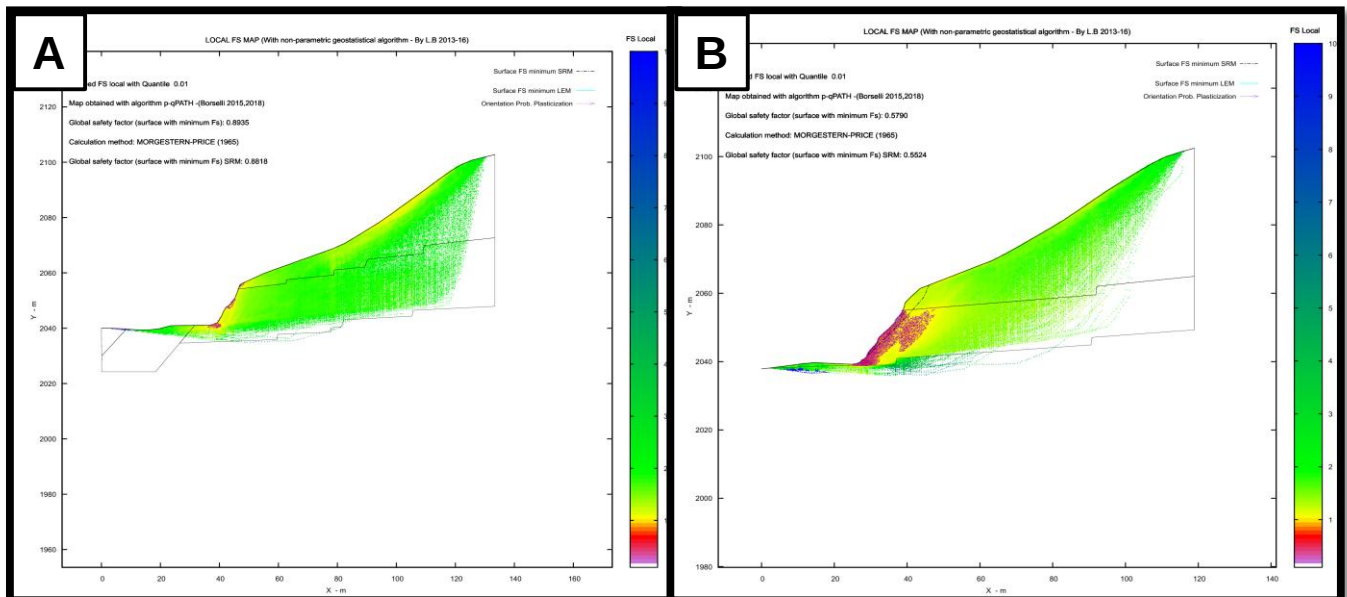
Figura 42. Secciones de factor de seguridad creadas en SSAP v. 6.1.c (Borselli, 2026), calculado con *mixed engines search* en condiciones sísmicas A) Sección A-A' de factor de seguridad bajo condiciones sísmicas donde el resultado en estas condiciones globales es inestable en la parte frontal exterior del talud en esta porción que pueden causar el desprendimiento de bloques y su caída libre a la orilla de la carretera; B) Sección B-B' de factor de seguridad bajo condiciones sísmicas el talud tiene más movimiento de dinámico interno lo que puede generar un gran deslizamiento bajo esta condición.

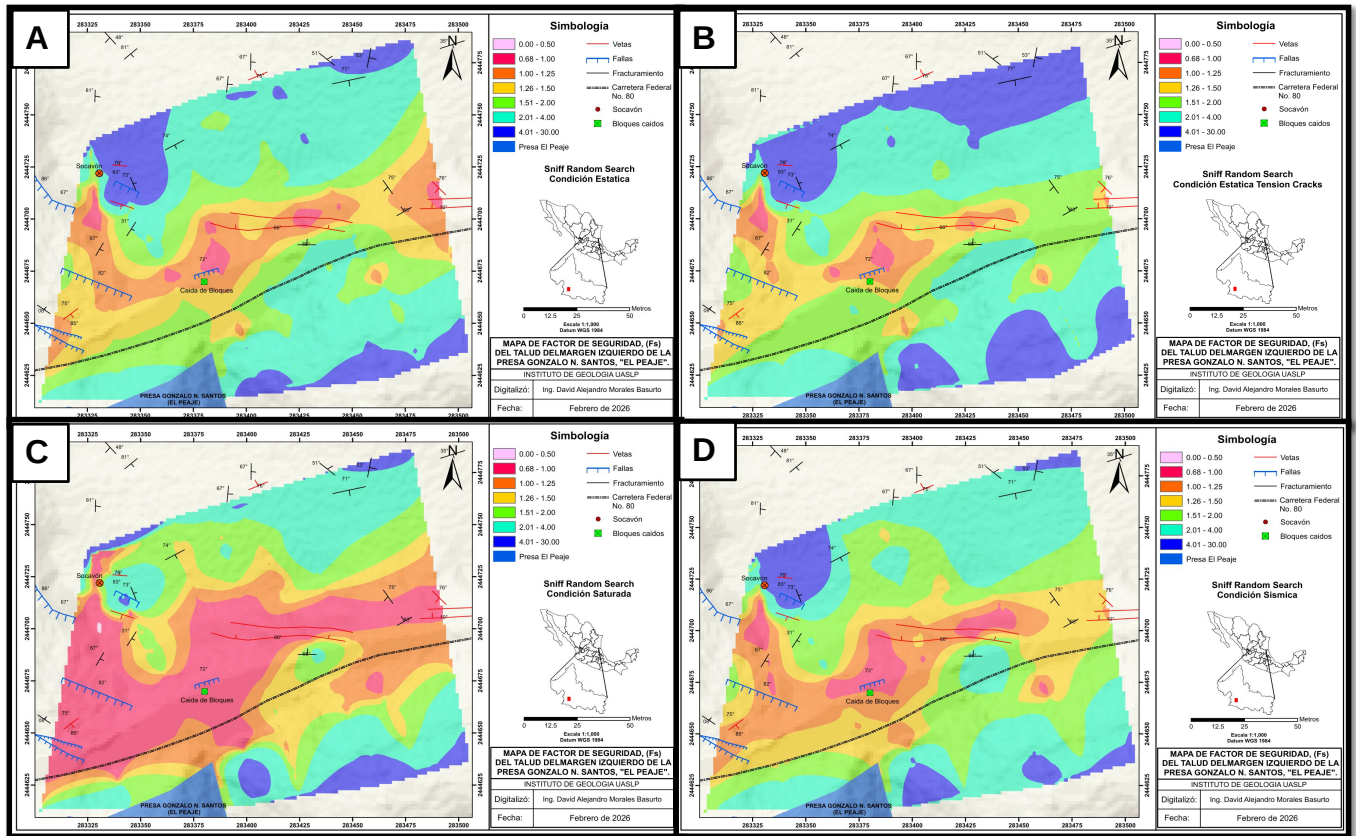
Figura 43. Planos de factores de seguridad (Fs) del talud izquierdo de la presa Gonzalo N. Santos; creados con el *software* CSSAP (Borselli, 2026) analizado con *sniff random search* A) Plano de factor de seguridad en condiciones estáticas del talud donde nos muestra que la parte central es la más afectada con peligro de continuar con caída de bloques de deslizamientos de rocas; B) Plano de factor de seguridad en condiciones estáticas con *tension cracks* exhibe un mayor estabilidad superficial del talud; C) Plano de factor de seguridad en condiciones saturadas donde nos muestra un gran cambio y que la gran mayoría del talud está en condiciones inestables en terreno saturado; D) Plano de factor de seguridad en condiciones sísmicas, muestra que se amplía la zona de peligro por deslizamientos y caída de bloques generalizándolo prácticamente a lo largo de la carretera y pone en peligro esa vía bajo esta condición.

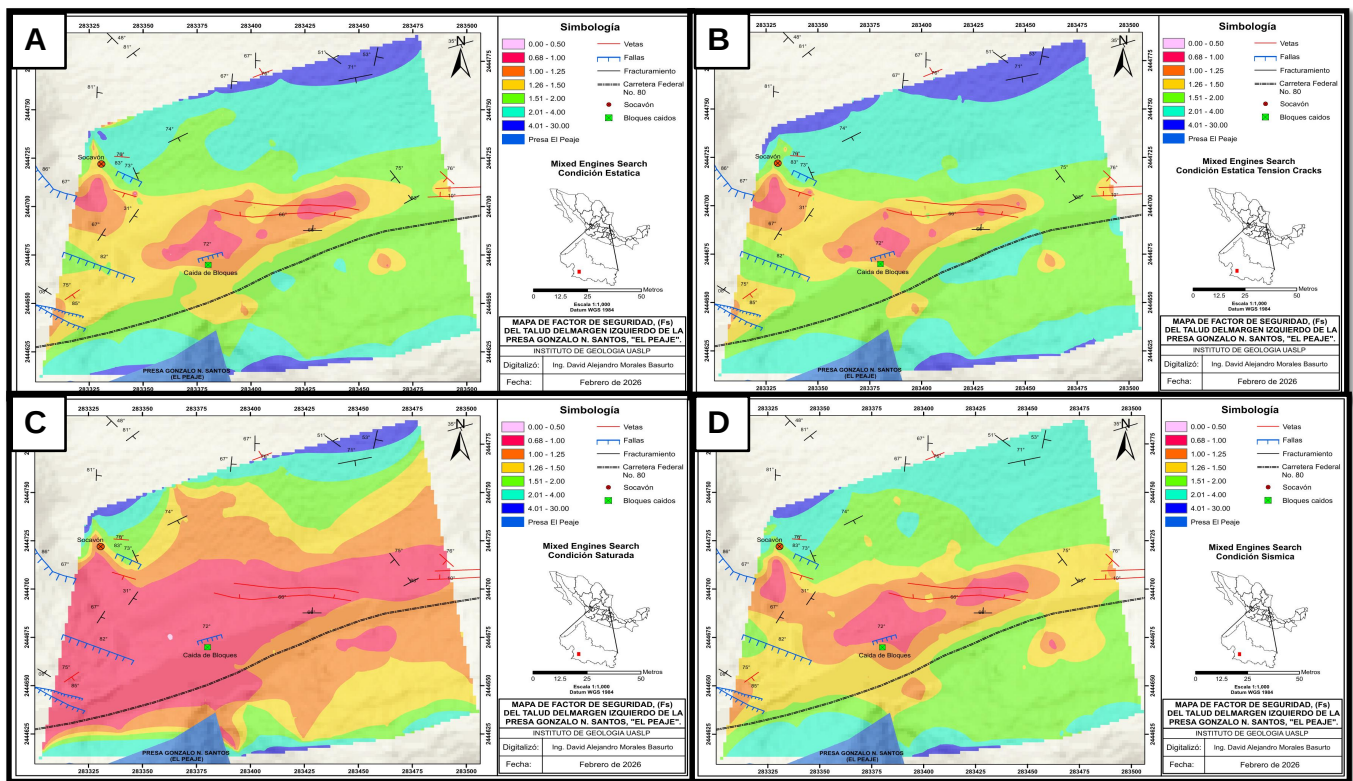
Figura 44. Planos de factores de seguridad (Fs) del talud izquierdo de la presa Gonzalo N. Santos; creados con el software CSSAP (Borselli, 2026) analizado con mixed engines search; A) Plano de factor de seguridad en condiciones estáticas del talud donde nos muestra que de la parte central al poniente del talud hay peligro de caídas de bloques continuos e inestables B) Plano de factor de seguridad en condiciones estáticas con *tension cracks*, se aprecia una reducción de la zona de peligrosidad en el talud pero ofrece una mayor definición para localizar mejor las zonas inestables y que se pueden intervenir; C) Plano de factor de seguridad en condiciones saturadas donde se muestra un gran cambio y que la gran mayoría del talud está en condiciones inestables en terreno saturado; D) Plano de factor de seguridad en condiciones sísmicas, muestra que se amplía la zona de peligro por deslizamientos y caída de bloques generalizándolo prácticamente a lo largo de la carretera y pone en peligro esa vía bajo esta condición además, de la infraestructura de la presa.

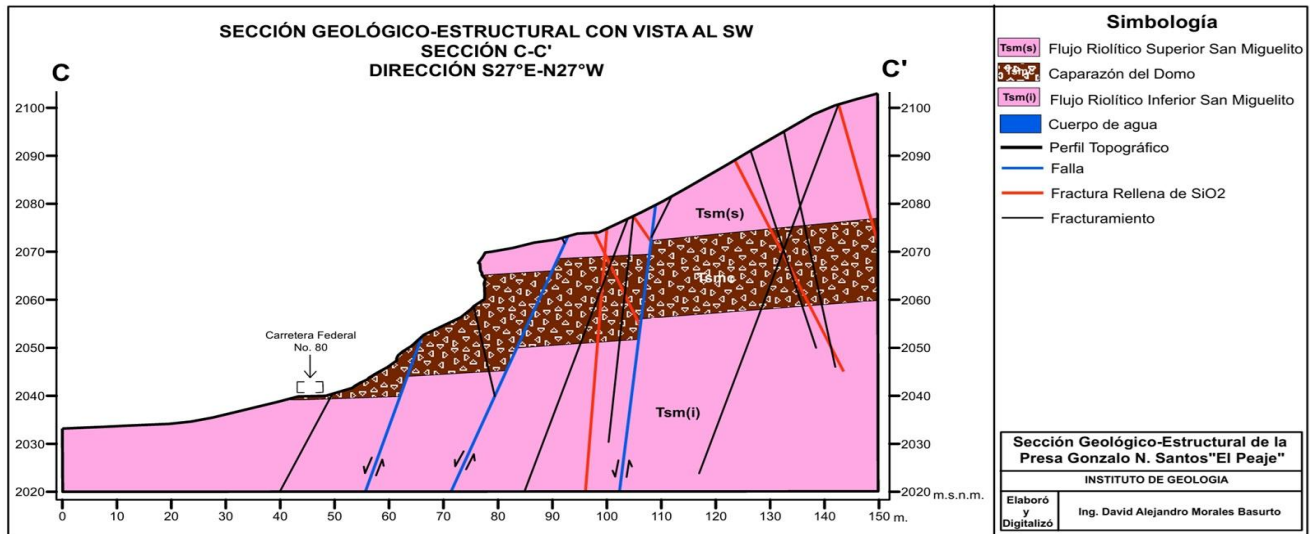
Anexo 4.- Sección C-C' geológico-estructural, mostrando la parte mas afectada del talud, con las proyecciones estructurales son por las fallas normales paralelas que existen y son las fallas secundarias asociadas a la falla principal Huachín, además de exhibir salientes de rocas sobre la superficie lo que morfológicamente lo que también inestabiliza esta porción del talud.

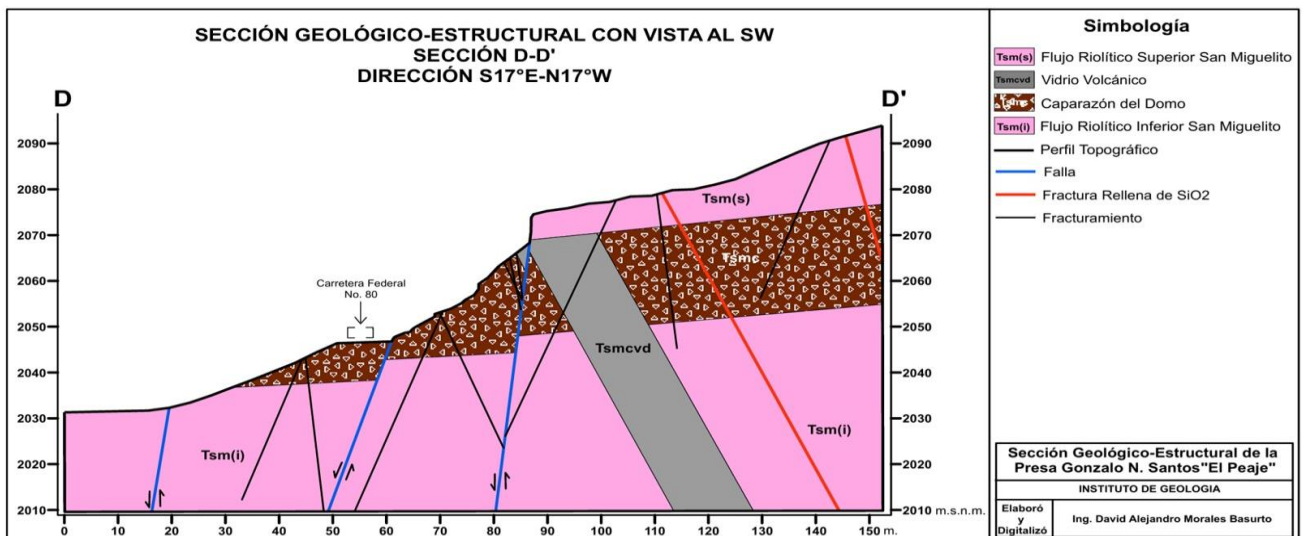
Anexo 5.- Sección D-D' geológico-estructural, porción del talud con afectación considerables en el talud, además de tener un dique de vidrio volcánico producto de los últimos pulsos eruptivos residuales del domo ríolítico el dique de vidrio volcánico esta desvitrificado, parcialmente argilizado.

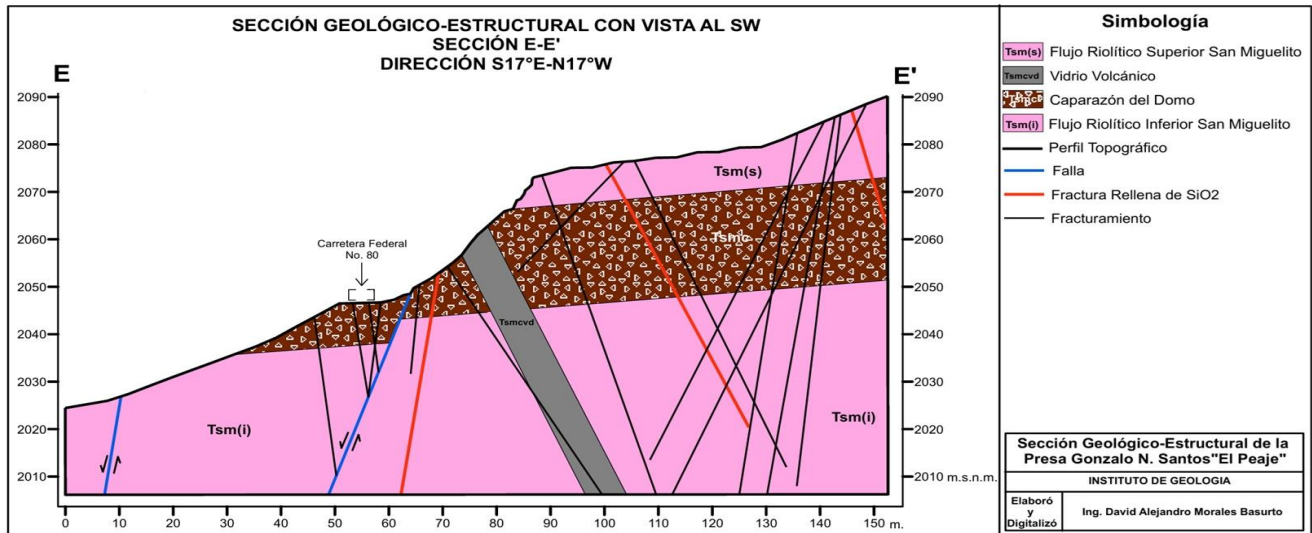
Anexo 6.- Sección E-E' geológico-estructural, en esta porción del talud se interpreta que hay mayor fracturamiento y con mas fracturas rellenas de sílice afectando la parte superior de la riolita San Miguelito, además de estar en la parte central de talud el dique de vidrio volcánico y fracturamiento a la base del talud asociado a las fallas normales.

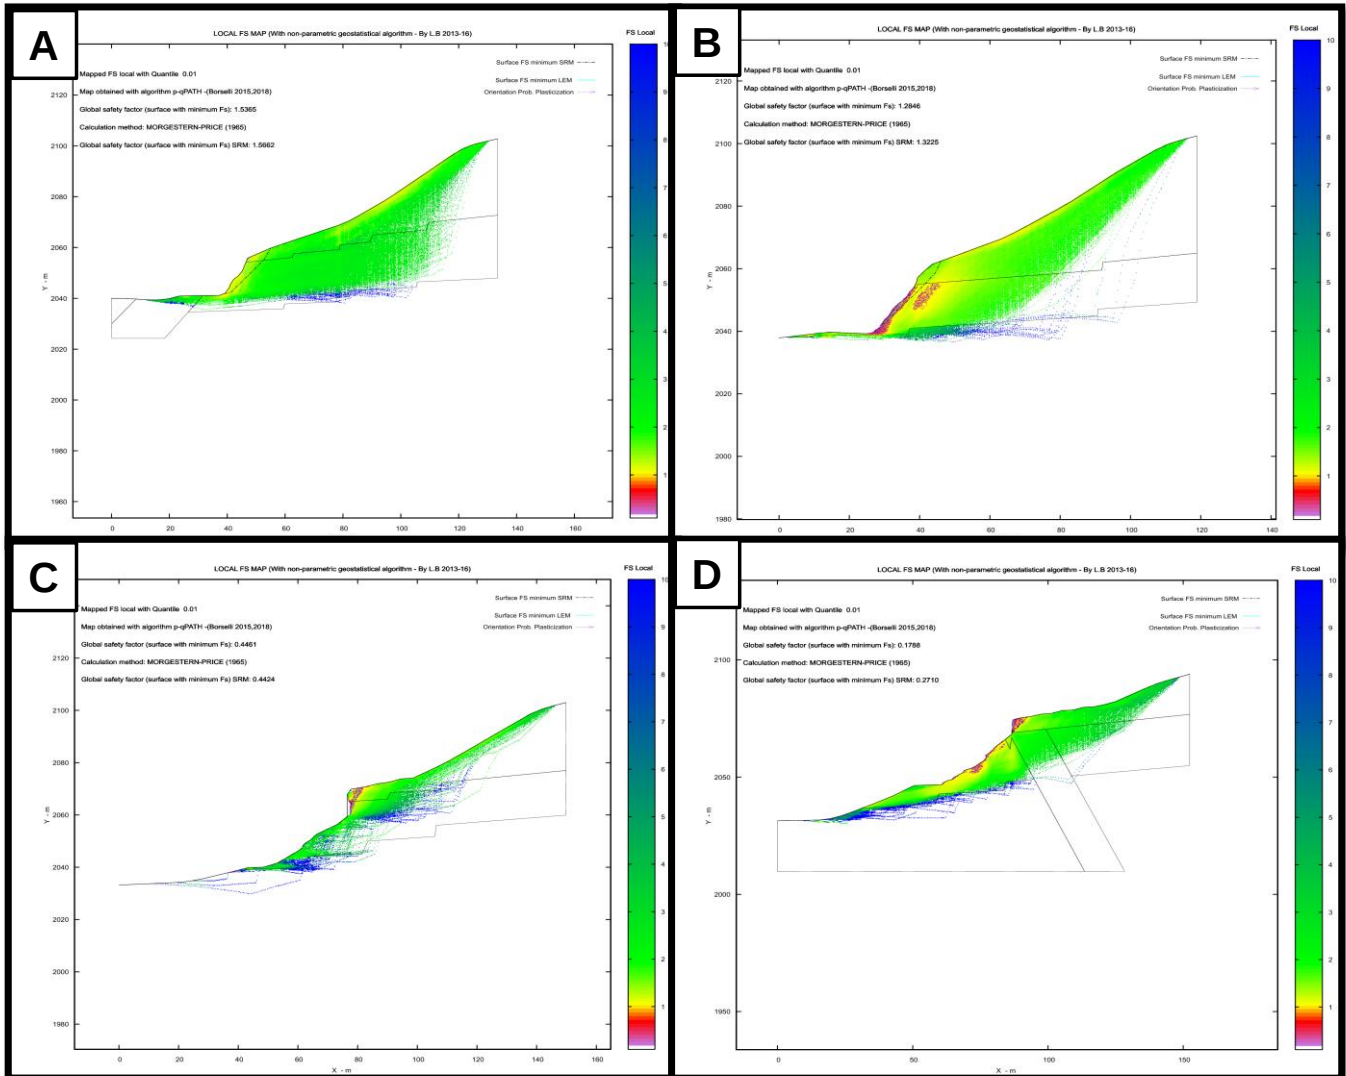
Anexo 10. Secciones de factor de seguridad (Fs) del talud izquierdo de la presa Gonzalo N. Santos; creados con el *software* SSAP v. 6.1.c (Borselli, 2026), calculado con el método Morgentern y Price, (1965), analizado con *sniff random search* en condiciones estáticas; A) Sección A-A' que nos muestra bajo estas condiciones de estabilidad del talud un Fs mínimo 1.5365, tiene buena estabilidad en este sector del talud; B) Sección B-B' que muestra condiciones de tracción dinámica activa en el interior del talud y tiene de Fs mínimo de 1.2846 que son condiciones de estabilización pero hay que considerar el movimiento interno que se esta calculando; C) Sección C-C' que nos muestra condiciones de inestabilidad en esta porción del talud, ya que en esta zona el talud esta con pendiente de casi 90° y eso influye mucho para su inestabilidad, lo que está generando una caída de bloques continuo en este sector el rango Fs es de 0.4461; D) Sección D-D' esta sección también tiene inestabilidad local alta el Fs mínimo es de 0.1788 lo que indica que tiene caída de bloques y deslizamientos activo en la parte frontal del talud lo cual es un peligro constante para los automovilistas y transportistas que recorren la carretera federal libre San Luis Potosí-Guadalajara.

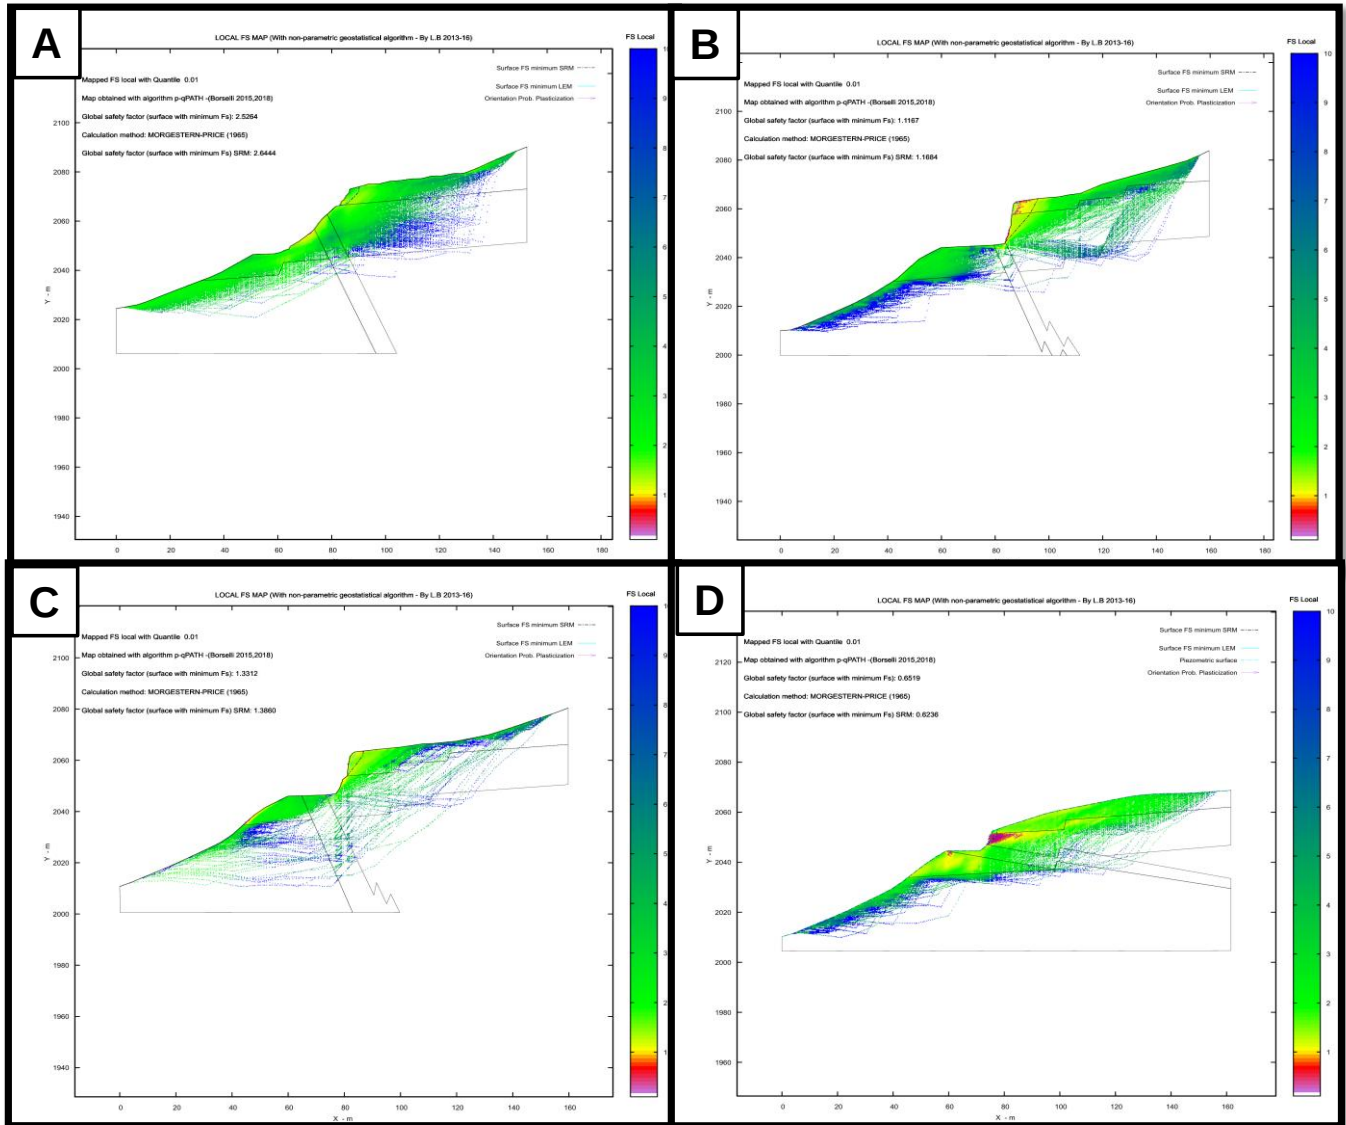
Anexo 11. Secciones de factor de seguridad (Fs) del talud izquierdo de la presa Gonzalo N. Santos; creados con el software SSAP v. 6.1.c (Borselli, 2026), calculado con el método Morgentern y Price, (1965), analizado con *sniff random search* en condiciones estáticas; A) Sección E-E' que nos muestra bajo estas condiciones de estabilidad del talud un Fs mínimo 2.5264, tiene buena estabilidad en este sector del talud; B) Sección F-F' que muestra condiciones de inestabilidad en la base del talud a la orilla de la carretera en la parte superior muestra que tiene tracción dinámica activa en el interior del talud por lo que se analiza que se está desprendiendo pequeños guijarros en la base y en la cima hay peligro que empiece a ocurrir desprendimiento y caída de bloques el Fs mínimo es de 1.1167; C) Sección G-G' que nos muestra condiciones de estabilidad en esta parte del talud con Fs mínimo de 1.3312; D) Sección H-H' esta sección también tiene inestabilidad local alta el Fs mínimo es de 0.6519 lo que indica que tiene caída de bloques y deslizamientos activo en la parte frontal del talud lo cual es un peligro constante para los automovilistas y transportistas que recorren la carretera federal libre San Luis Potosí-Guadalajara esta parte del talud al extremo oriental es de las más próximas a la carretera.

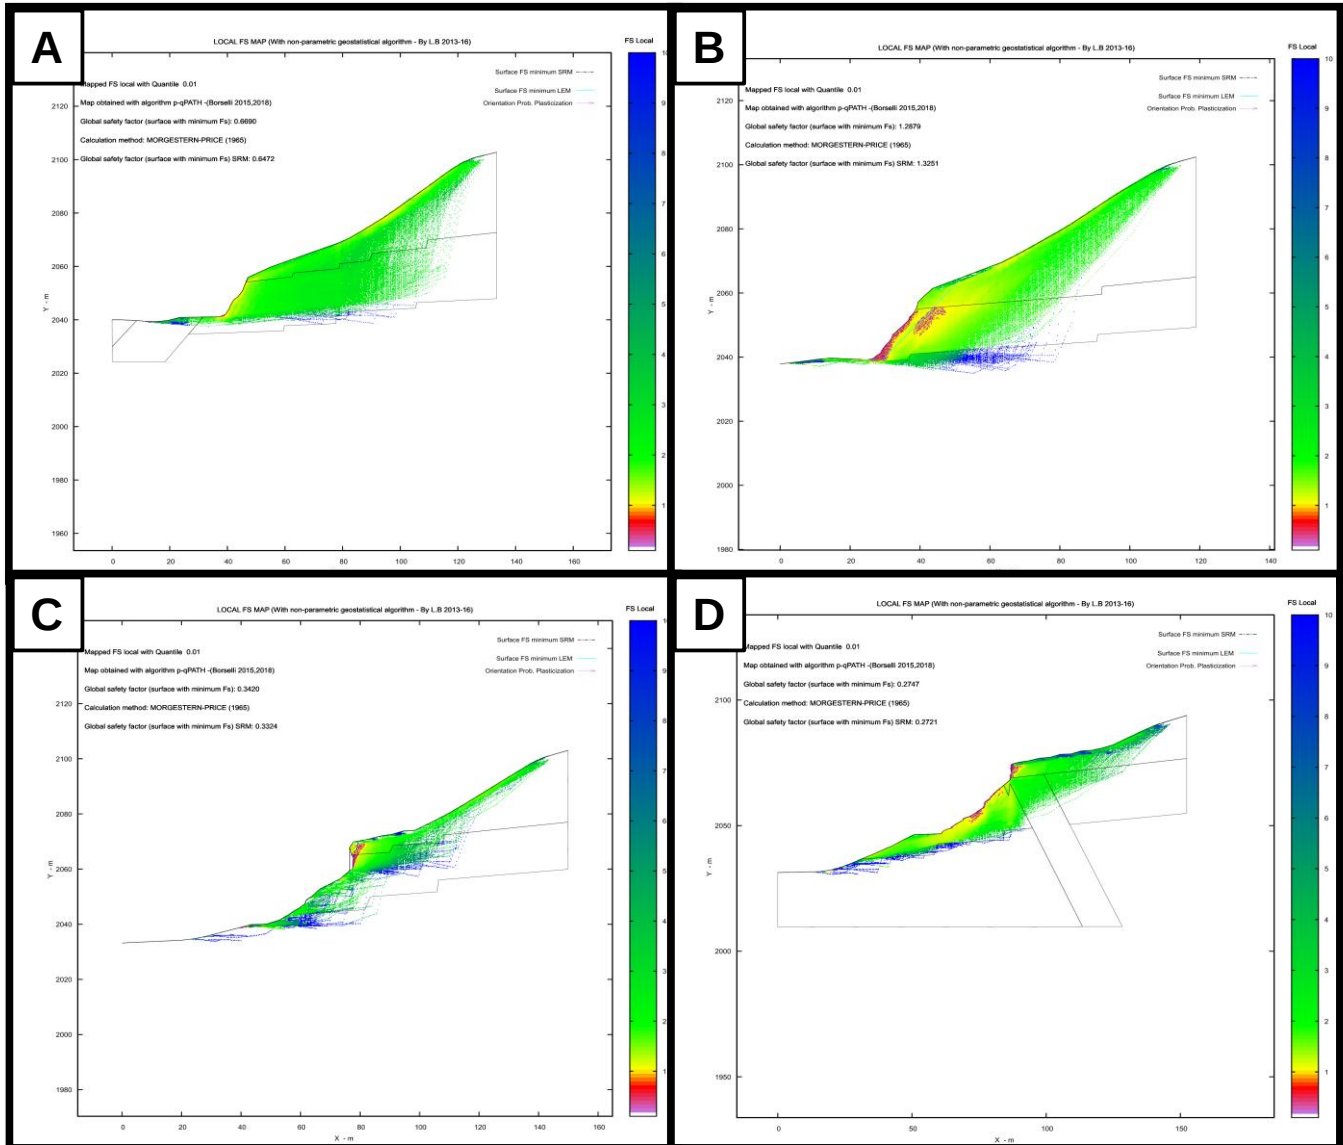
Anexo 12. Secciones de factor de seguridad (Fs) del talud izquierdo de la presa Gonzalo N. Santos; creados con el software SSAP v. 6.1.c (Borselli, 2026), calculado con el método Morgentern y Price, (1965), analizado con *sniff random search* en condiciones estáticas con *tension cracks*; A) Sección A-A' que nos muestra bajo estas condiciones de estabilidad del talud un Fs mínimo 0.6690, tiene buena estabilidad global en este sector del talud el resultado mínimo de factor de seguridad es por la parte frontal externa del talud que considera los caídos de rocas pequeñas y deslizamientos de las zonas arenosas de la brecha volcánica; B) Sección B-B' que muestra condiciones de tracción dinámica activa en el interior del talud más definidas y también define la zona de caídas de bloques pequeños y medianos; tiene un Fs mínimo de 1.2879 que son condiciones de estabilización pero hay que considerar el movimiento interno que se está calculando en ambos análisis; C) Sección C-C' que nos muestra condiciones de inestabilidad en esta porción del talud, ya que en esta zona el talud esta con pendiente de casi 90° y eso influye para su inestabilidad, lo que está generando una caída de bloques continuo en este sector el rango Fs es de 0.3420 que es un rango aún más bajo que las condiciones estáticas y define la zona del corte para posible deslizamiento y caída en masa de todo el bloque superior de esta porción del talud; D) Sección D-D' esta sección también tiene inestabilidad Fs mínimo es de 0.2747 lo que indica que tiene caída de bloques y deslizamientos activo en la parte frontal del talud lo cual es un peligro constante para los automovilistas y transportistas que recorren la carretera federal libre San Luis Potosí-Guadalajara con este análisis de tension crack se define mejor las zonas de peligro y además muestran en la parte media de la lareda en la parte interna tracción dinámica activa lo que sigue provocando pequeños deslizamientos y que a pie de carretera tengamos arenas y fragmentos provenientes del talud.
