**Universidad Autónoma de San Luis Potosí**

**“Estudio del peligro asociado a la inestabilidad del talud  
del margen izquierdo de la presa Gonzalo N. Santos (El  
Peaje), San Luis Potosí, S.L.P.”**

**Tesis Maestría**

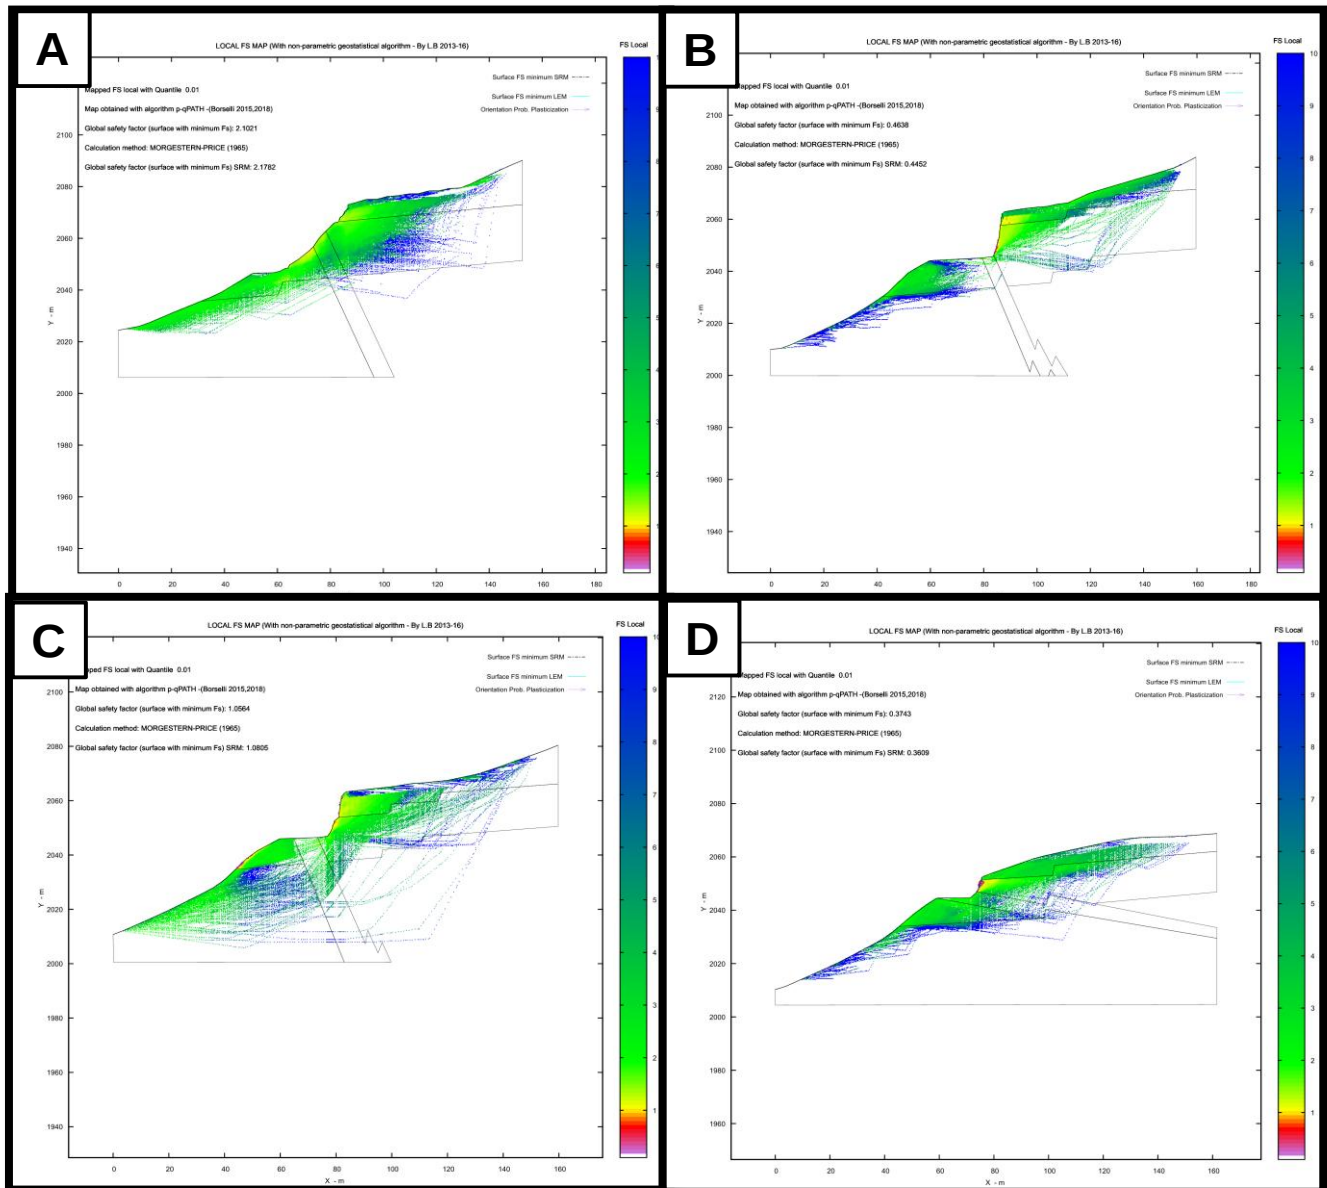
Anexo 13. Secciones de factor de seguridad (Fs) del talud izquierdo de la presa Gonzalo N. Santos; creados con el software SSAP v. 6.1.c (Borselli, 2026), calculado con el método Morgentern y Price, (1965), analizado con *sniff random search* en condiciones estáticas *tension cracks*; A) Sección E-E' que nos muestra bajo estas condiciones de estabilidad del talud un Fs mínimo 2.1021, tiene buena estabilidad en este sector del talud; B) Sección F-F' que muestra condiciones de inestabilidad localmente, en la base del talud a la orilla de la carretera en la parte superior el Fs mínimo es de 0.4638 deslizamientos de fragmentos de la brecha volcánica; C) Sección G-G' que nos muestra condiciones de estabilidad en esta parte del talud con Fs mínimo de 1.0584 indicando caída de bloques al arroyo Escalerillas; D) Sección H-H' esta sección también tiene inestabilidad local el Fs mínimo es de 0.3743 lo que indica que tiene caída de bloques y deslizamientos activo en la parte frontal del talud.

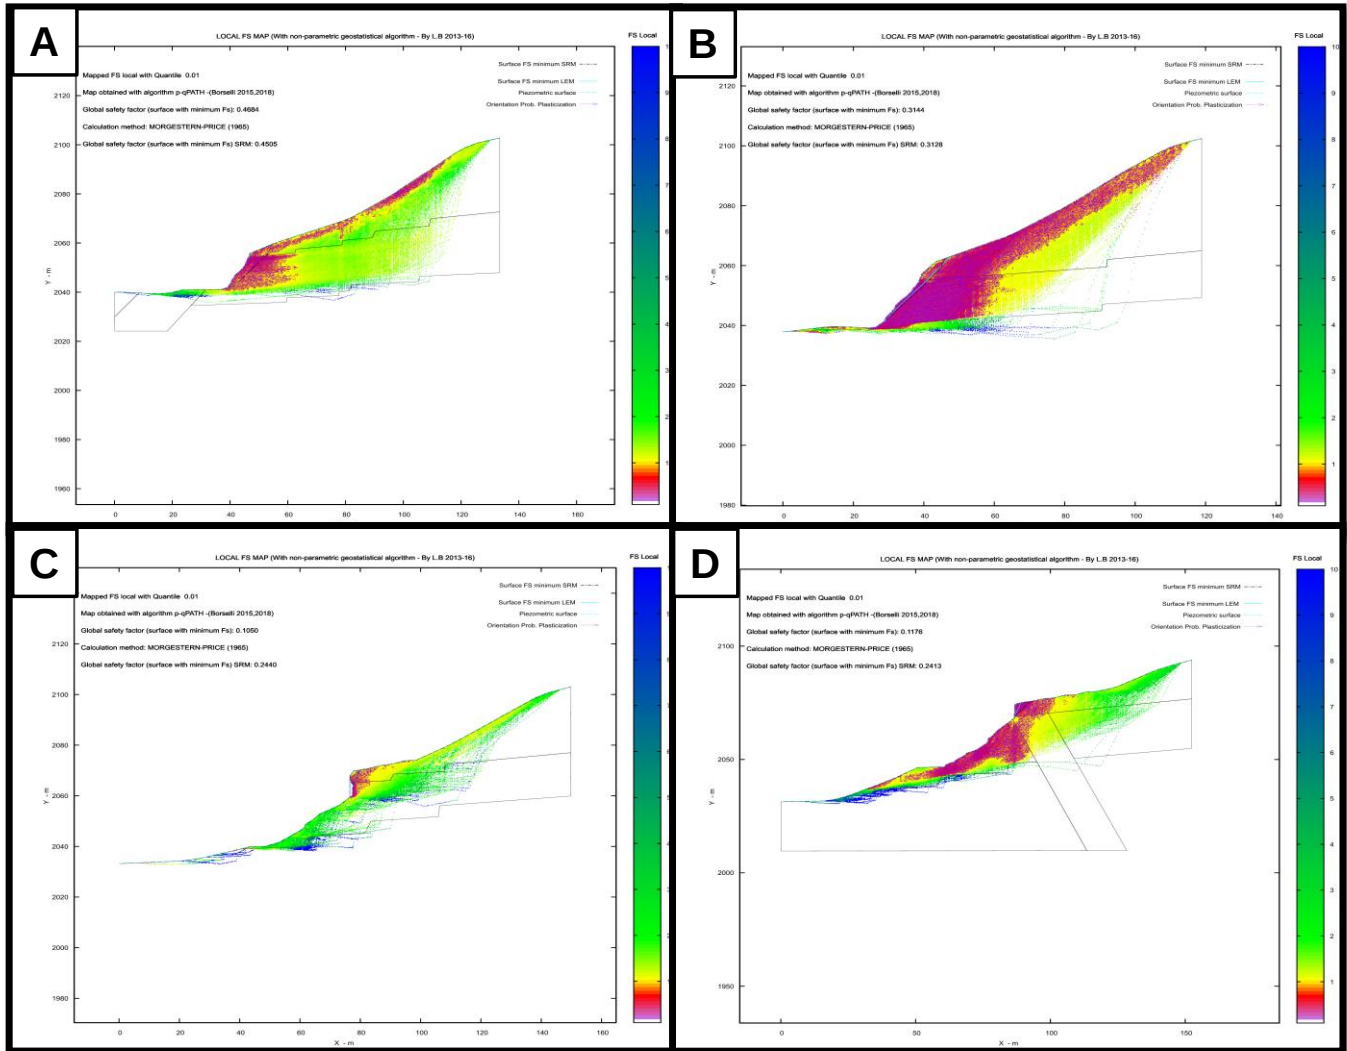
Anexo 14. Secciones de factor de seguridad (Fs) del talud izquierdo de la presa Gonzalo N. Santos; creados con el software SSAP v. 6.1.c (Borselli, 2026), calculado con el método Morgentern y Price, (1965), analizado con *sniff random search* en condiciones saturadas; A) Sección A-A' que nos muestra bajo estas condiciones de inestabilidad del talud un Fs mínimo 0.4684, cambia la estabilidad en la zona por inestabilidad y prácticamente el 90% de la superficie se vuelve inestable y todo el frente del talud; B) Sección B-B' que muestra condiciones de tracción dinámica activa en el interior de todo el talud altamente inestable crítica y un gran peligro para la infraestructura de la carretera y de la presa el Fs es 0.3144; C) Sección C-C' que nos muestra condiciones de inestabilidad la porción alta del talud, ya que en esta zona el talud esta con pendiente de casi 90° y eso influye para su inestabilidad, lo generaría una caída de bloques continuo en masa en este sector el Fs es de 0.1050 condiciones críticas para el talud y la seguridad de la zona; D) Sección D-D' esta sección también tiene inestabilidad crítica Fs mínimo es de 0.1176 aquí el movimiento tanto interno del talud como externo es generalizada en esta condición por lo cual si se requiere intervención de estabilización de taludes inmediata para no generar mayor peligro en la zona.

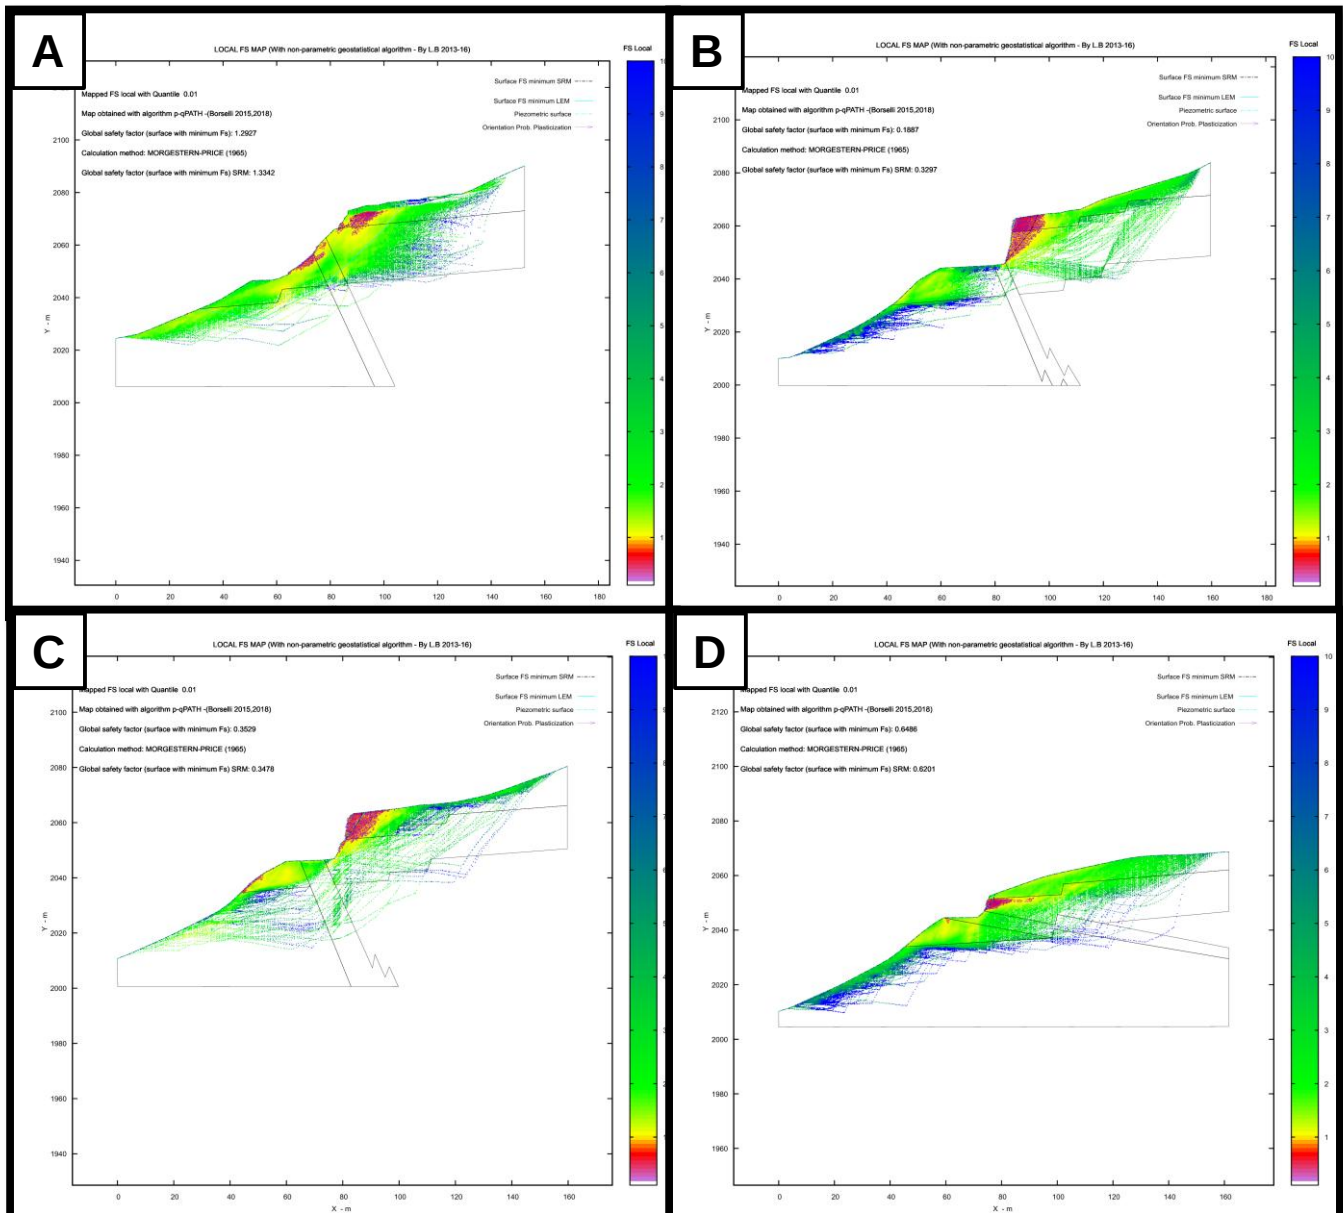
Anexo 15. Secciones de factor de seguridad (Fs) del talud izquierdo de la presa Gonzalo N. Santos; creados con el software SSAP v. 6.1.c (Borselli, 2026), calculado con el método Morgentern y Price, (1965), analizado con *sniff random search* en condiciones saturadas; A) Sección E-E' que nos muestra bajo estas condiciones inestables internas y en la lareda del talud tiene un Fs mínimo 1.2927, baja considerablemente la estabilidad del talud en esta condición y hay que tomar en cuenta la tracción dinámica que está ocurriendo dentro del talud; B) Sección F-F' que muestra condiciones de inestabilidad, la parte frontal del talud, tiene el Fs mínimo es de 0.1887 prácticamente en esta condición todo el frente del talud tiene inestabilidad crítica y con movimientos internos en el talud; C) Sección G-G' que nos muestra condiciones de inestabilidad en la parte inferior del talud con Fs mínimo de 0.3529 indicando caída de bloques al arroyo Escalerillas; D) Sección H-H' esta sección también tiene inestabilidad local, el Fs mínimo es de 0.6486 lo que indica que bajo estas condiciones tiene caída de bloques y deslizamientos activo en la parte frontal del talud y tracción dinámica en el interior del talud en ese punto.
