**“Mecanismos de descomposición en la roca caliza del  
Templo Norte, Zona Arqueológica de Chichén Itzá,  
Yucatán”**

**T E S I S**

Que para obtener el grado de:  
**Maestra en Ciencias en Geología Aplicada**

**Lic. Mayela Alejandra López Torres**  
Becaria CONAHCYT: CVU 1239328

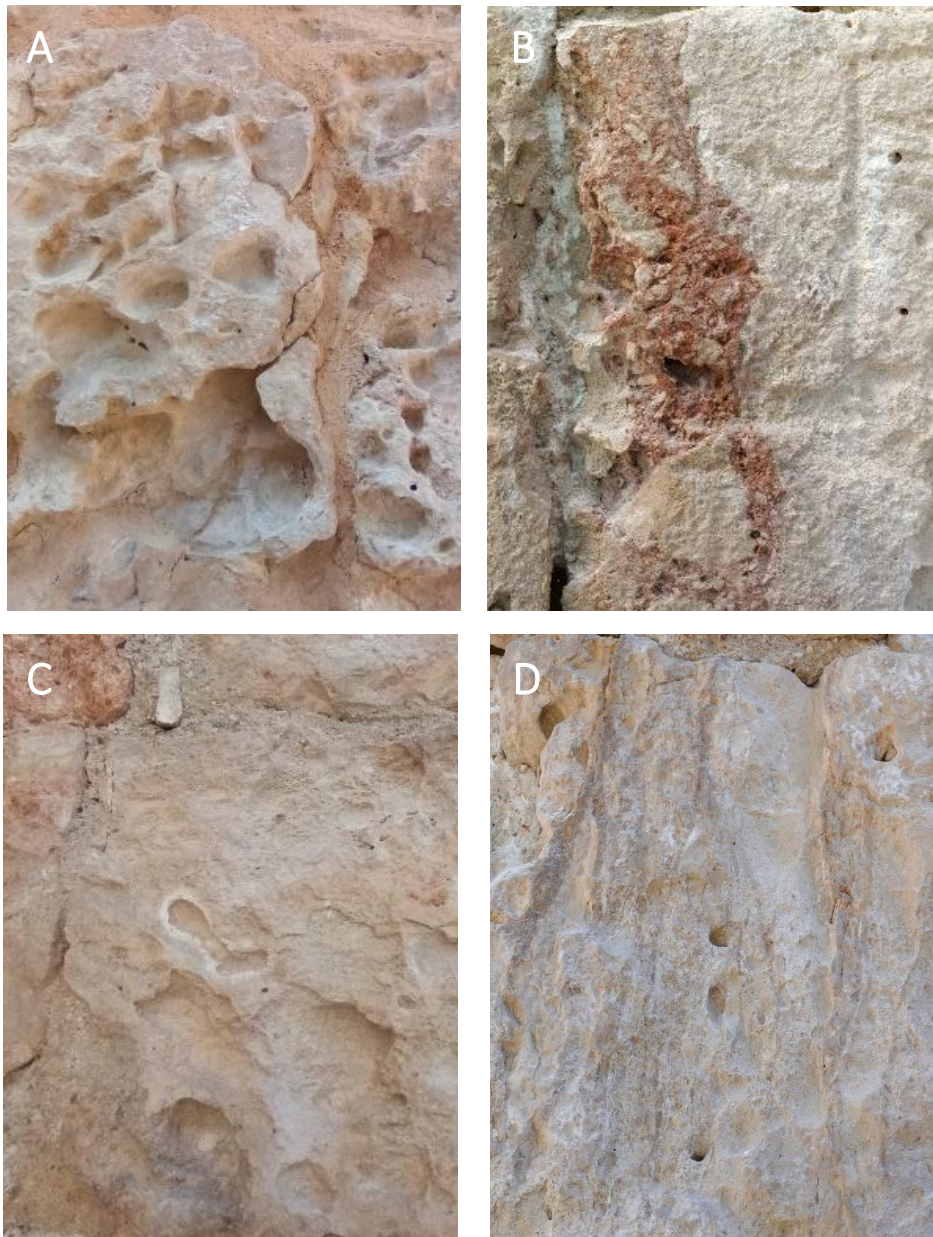
*Figura 15. A) Alveolización en roca caliza, B) Erosión diferencial de caliza y brecha calcárea con clastos, C) Alveolo con velo salino a su alrededor y D) Perforaciones de avispas.*

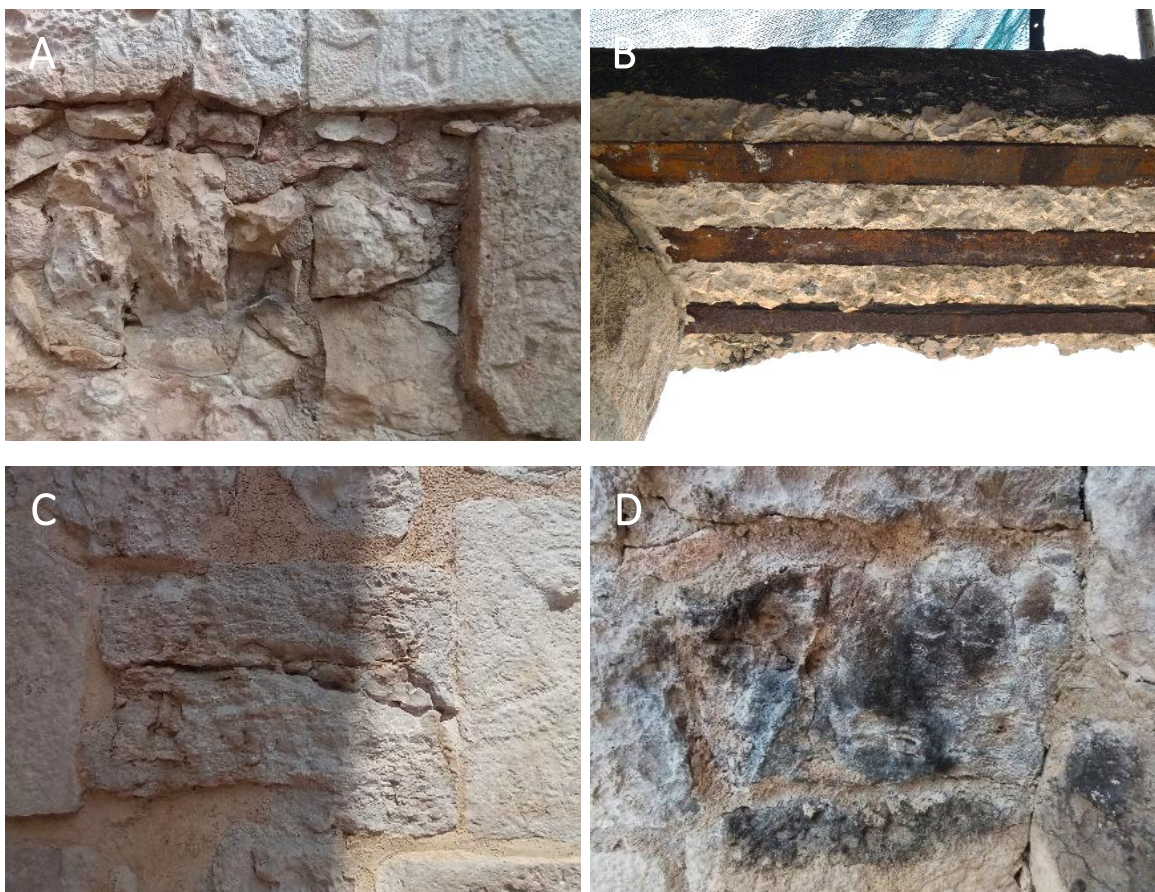
En la superficie de los muros se perciben algunas grietas y fisuras, especialmente en las rocas que rellenan los faltantes y en los sillares de entre 1.20 a 2 m de altura del suelo (Figura 16 C).

Figura 16. A) Rocas agregadas en la reconstrucción, B) Parte inferior de dintel de varillas de hierro, C) Grieta que atraviesa un sillar del muro este y D) Mancha oscura en un sillar del muro norte.

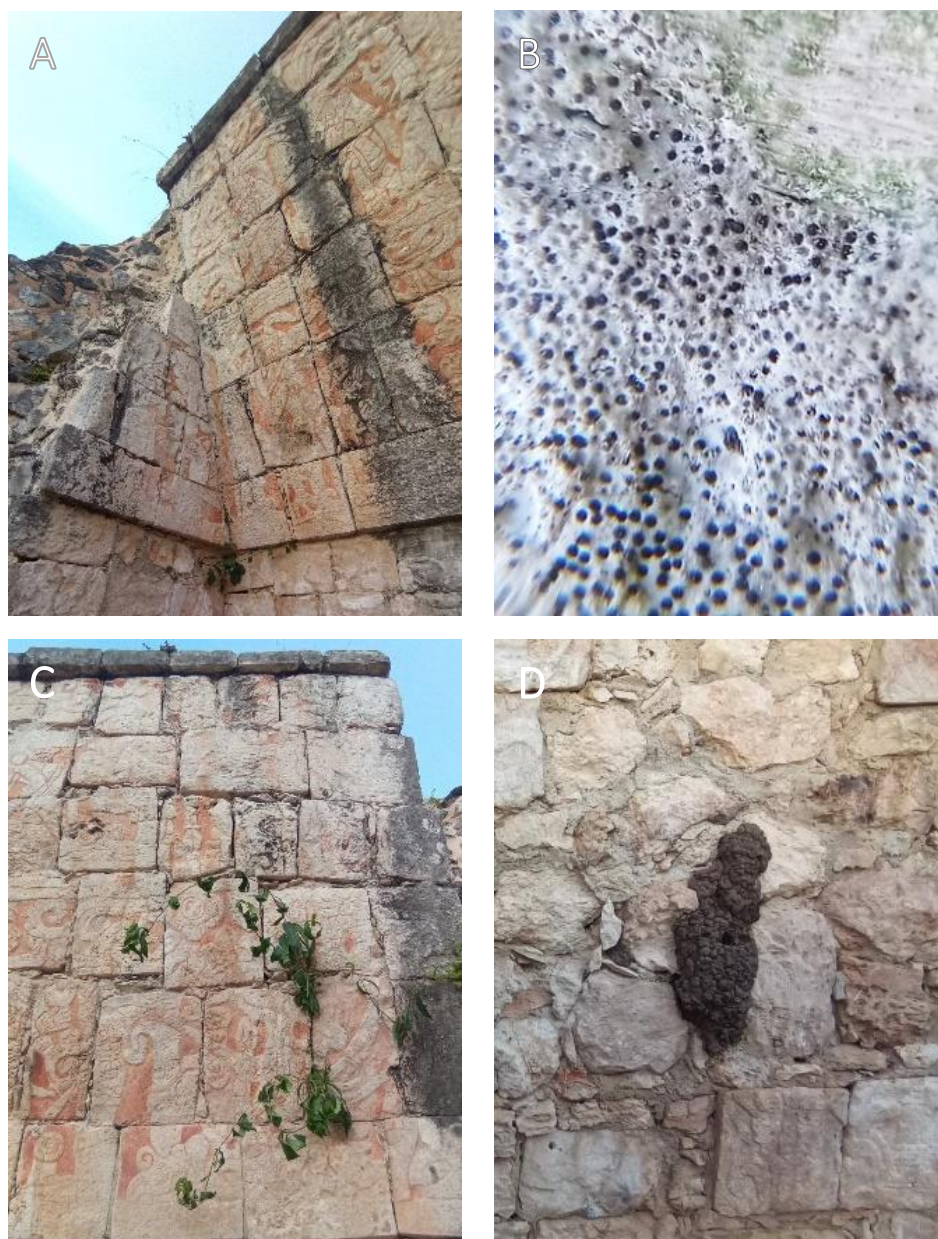
Por último, al lado izquierdo del muro interior norte, se encontró un panal de avispas, a 2.5 m de altura, estaba incrustado en una zona donde las rocas de construcción no son las originales (Figura 17 D).

Figura 17. A) Escurrimiento con biopelícula color gris oscuro en la bóveda, B) Biopelícula vista en una lupa de 30 aumentos, se observan agujeros milimétricos en las zonas donde se han desprendido los microorganismos, C) Plantas superiores en las juntas de la bóveda, D) Panal de avispas incrustado en el muro norte.

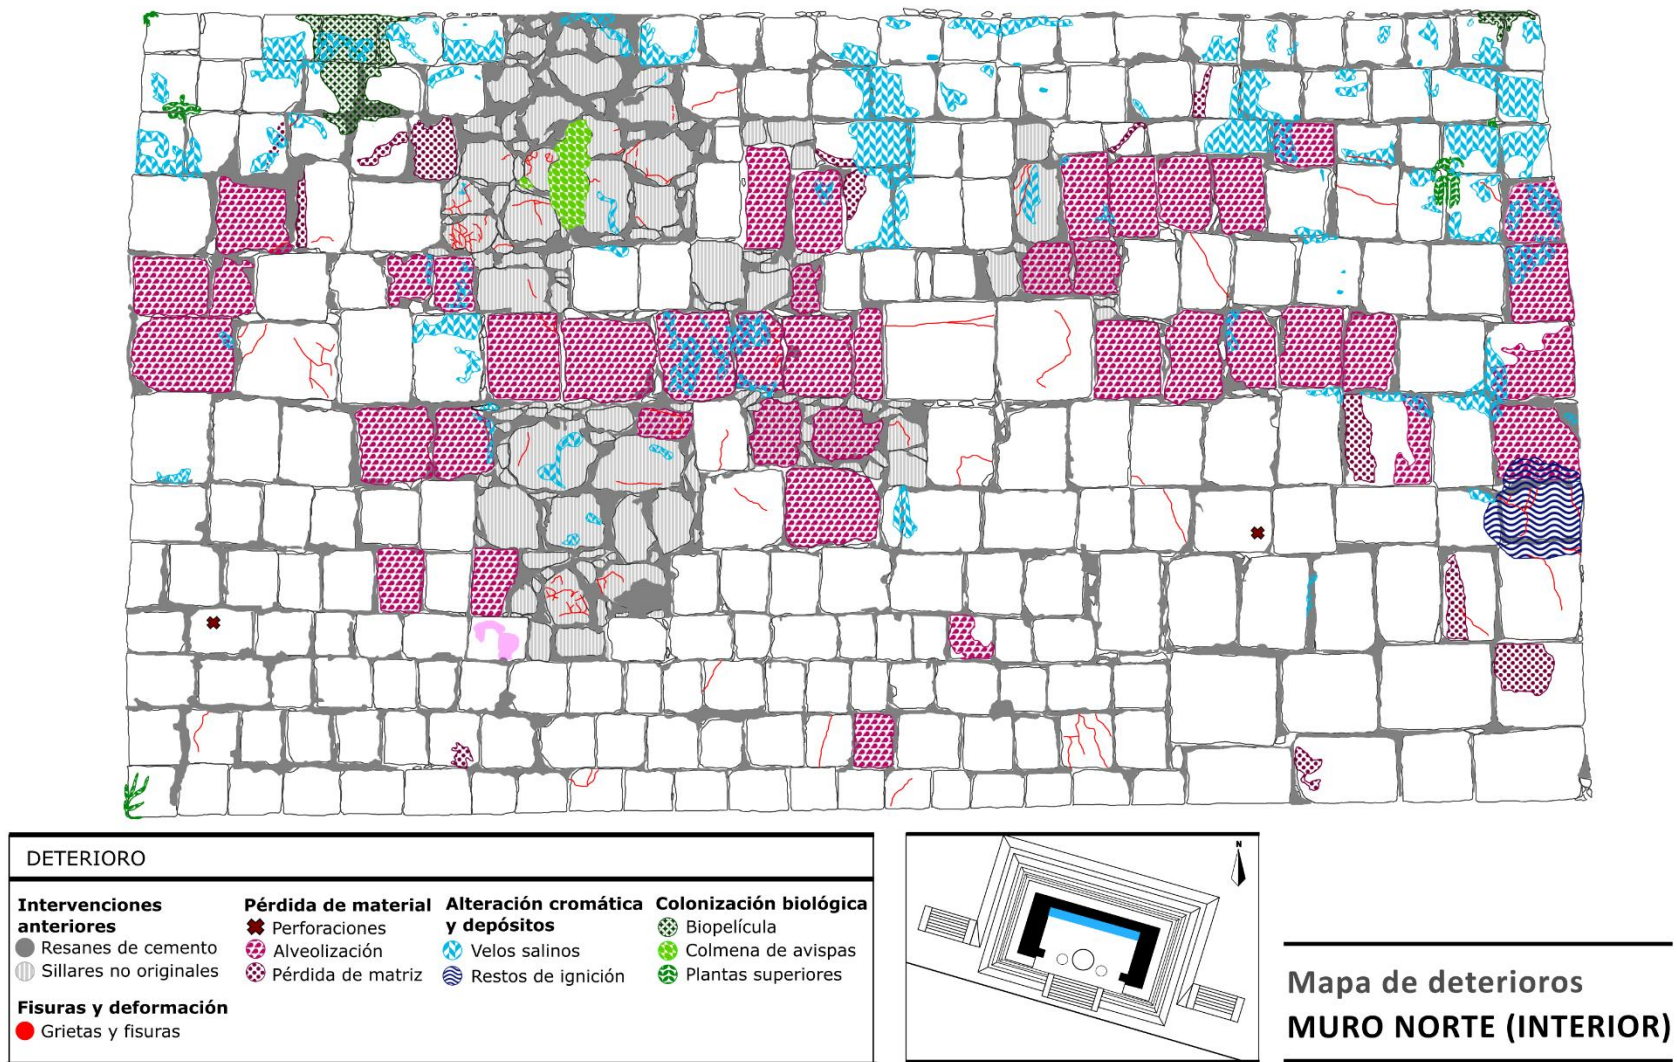
Figura 18. Mapa de deterioros del muro norte del Templo Norte de Chichén Itzá.

Como conclusión y destacando que la cámara es el sitio con mayor deterioro del Templo Norte, es factible que las condiciones de exposición que favorezcan el deterioro en el inmueble sean la acumulación de humedad y de agua de lluvia, el viento, la falta de mortero en las juntas, la presencia de consolidantes como el cemento de intervenciones anteriores y el mal estado de la cubierta, pues permite el paso directo de agua y favorece los escurrimientos en los muros, que a su vez generan un ambiente adecuado para la proliferación de microorganismos y la aparición de velos salinos.

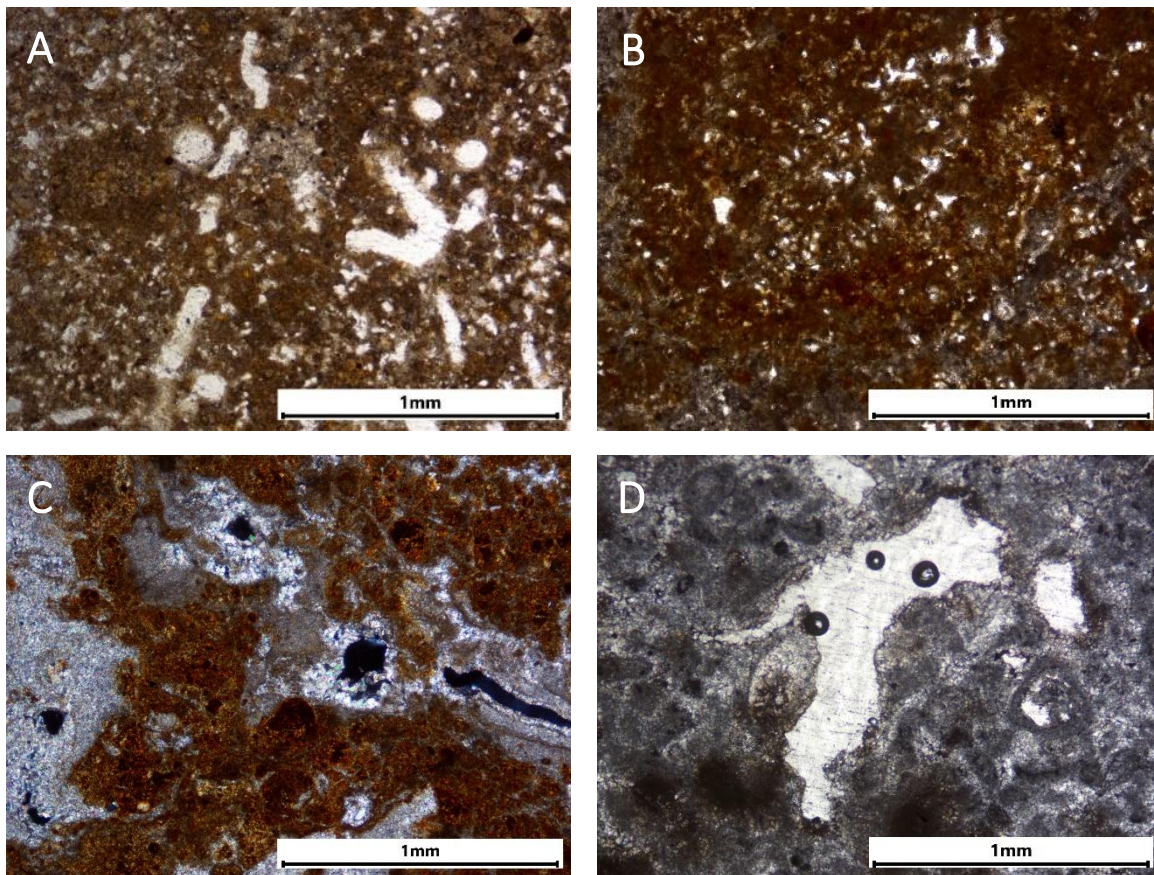
Figura 49. A) Porosidad fenestral en muestra BRE-06, B) Porosidad intercristalina en muestra BRE-04, C) Poros interpartícula reducidos por cementación en muestra BRE-02 y D) 'Vug' ocasionado por disolución en muestra CAL-03.
