# **Análisis de los fenómenos electromagnéticos en el desempeño de equipo sensible de la planta Grundfos MXP**

## **T E S I S**

*Maestro en Sistemas Eléctricos de Potencia*

*Hugo Iván Salazar Flores*

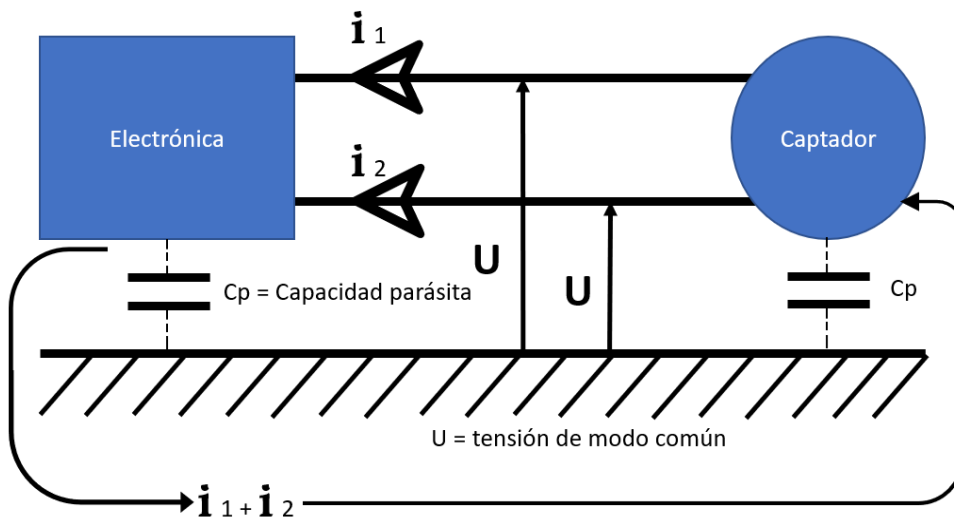
**Figura 1.7** Interferencias conducidas en modo común [7].

Las interferencias en modo común se propagan por todos los conductores en el mismo sentido y regresan a través de las capacitancias parásitas. Ver **Figura 1.7**.

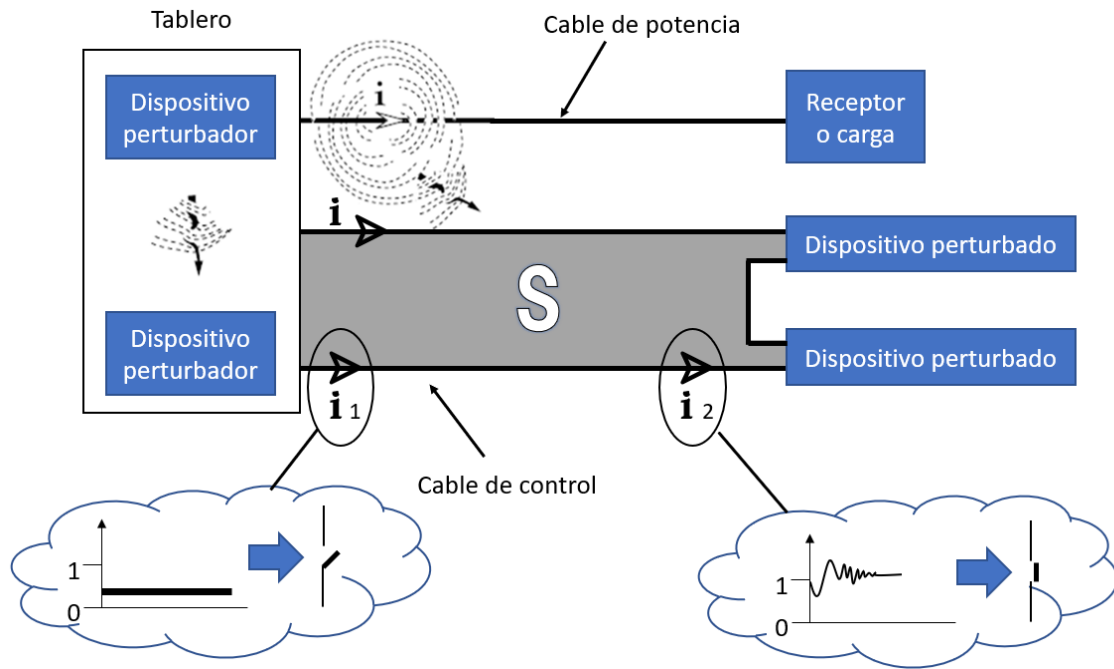
**Figura 1.8** Ejemplo de interferencia (perturbación) radiada [7].

En la **Figura 1.8** se muestra un ejemplo de interferencia radiada y sus consecuencias en una salida digital de control.

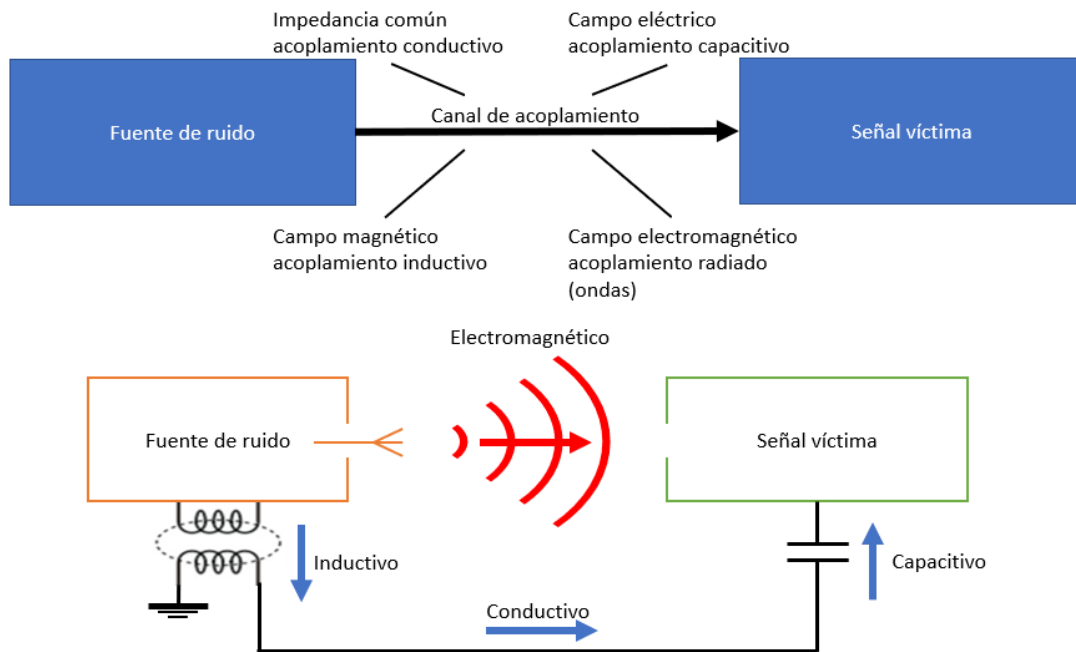
**Figura 1.9** Tipos de acoplamientos generadores de interferencias electromagnéticas [5].

En la **Figura 1.9** se muestran los diferentes tipos de acoplamientos a través de los cuales se puede propagar la EMC, posteriormente se explican a detalle las características de cada uno de estos:

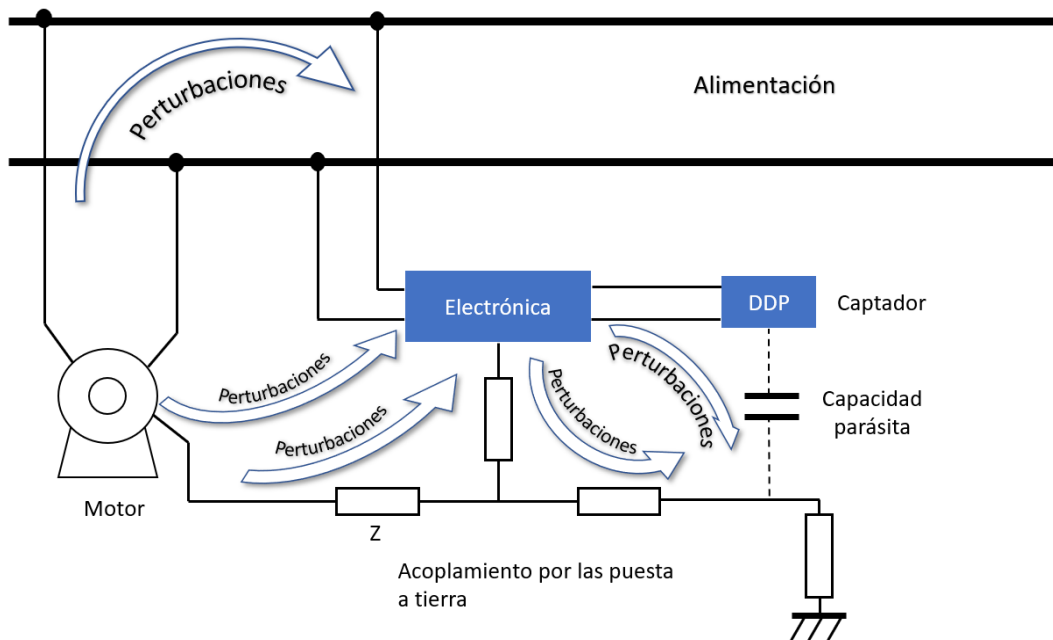
**Figura 1.12** Acoplamientos a través de impedancia común (puesta a tierra) [7].

Estas diferencias de potencial provocan la circulación de corrientes perturbadoras por los diferentes circuitos eléctricos. Este caso se muestra en la **Figura 1.12** en donde se observa que las perturbaciones pasan a través de las diferentes trayectorias formadas por las puestas a tierra.

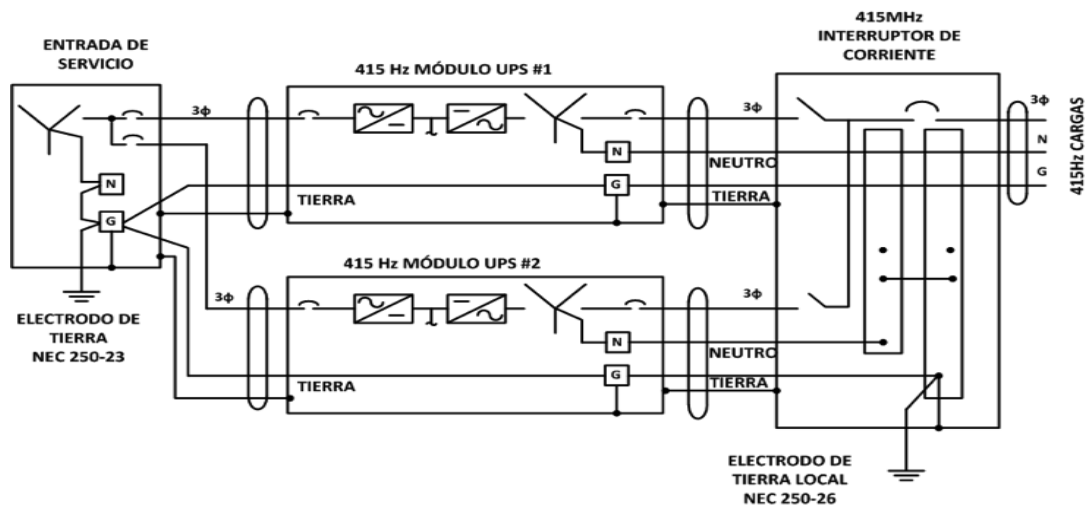
**Figura 3.3** Conductores neutros de diferentes convertidores sin interconexión según Norma NEC 250-26 [16].

- A. Identificar los niveles de compatibilidad electromagnética.
- B. Separar las cargas, por una parte, las de mayor sensibilidad, por otra parte, las de mayor contaminación.
- C. Aislar las aquellas cargas que sean más sensibles mediante aislamiento galvánico.
- D. Aislar en cada salida del convertidor de frecuencia (UPS) y en el lado de 60 Hz usando la estrategia anterior. Una razón de peso para hacerlo así es que el transformador de aislamiento puede ser de tamaño reducido y con ello menos costoso.
- E. Usar la configuración de entrada y salida del convertidor con diferente frecuencia, conductores neutros sin interconexión, conexiones neutro-tierra específicas como se muestra en la **Figura 3.3**.

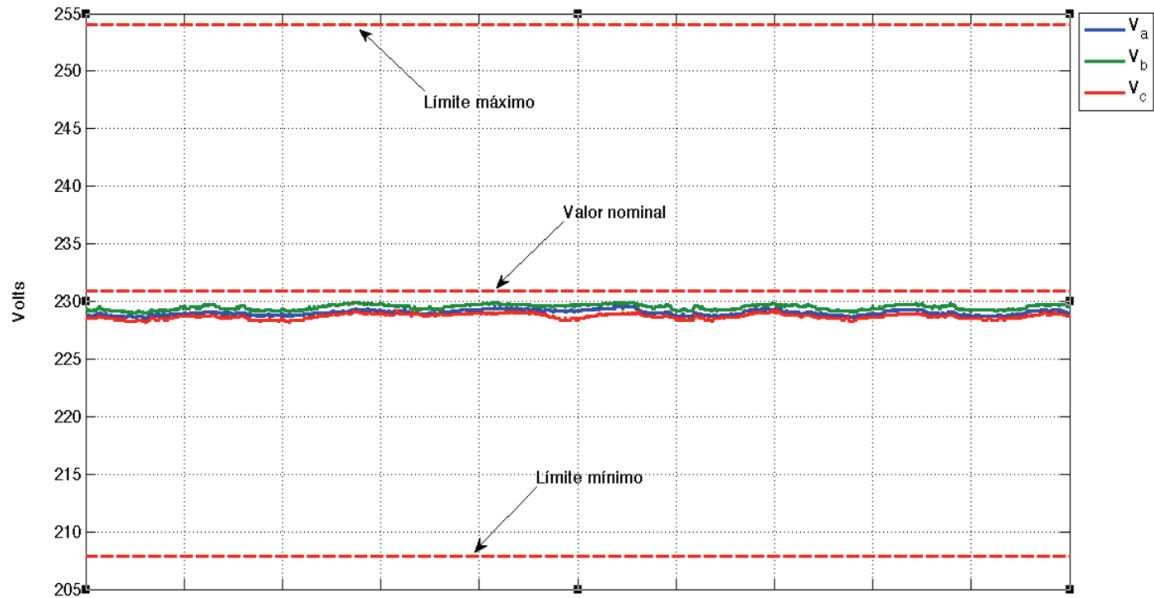
**Figura 3.5** Voltaje RMS en la salida del convertidor de 50 Hz.

En la **Figura 3.5** se puede observar que el voltaje RMS medido de fase a neutro (para las fases A, B y C) es estable, muy cercano al valor nominal (230 V entre línea y neutro) a lo largo del periodo de medición y además dentro de los límites permisibles de variación.

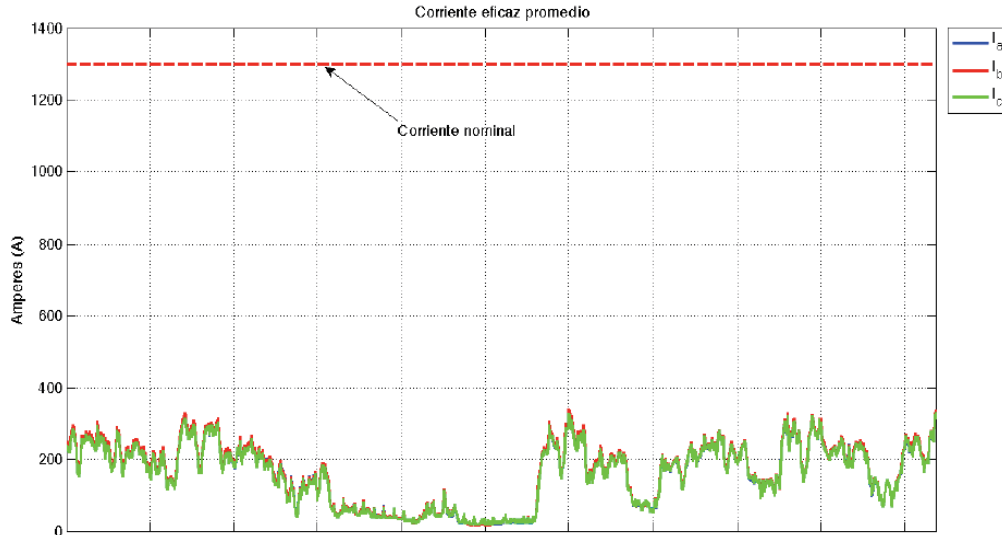
**Figura 3.6** Consumo de corriente (RMS) a la salida de convertidor 50Hz.

En la **Figura 3.6** se observa el perfil de consumo por las cargas durante el mismo periodo durante el que se evaluó el voltaje, como se puede apreciar para ese entonces la demanda de corriente se encontraba muy por debajo de la corriente nominal que el convertidor a 50 Hz puede entregar (1300 A).

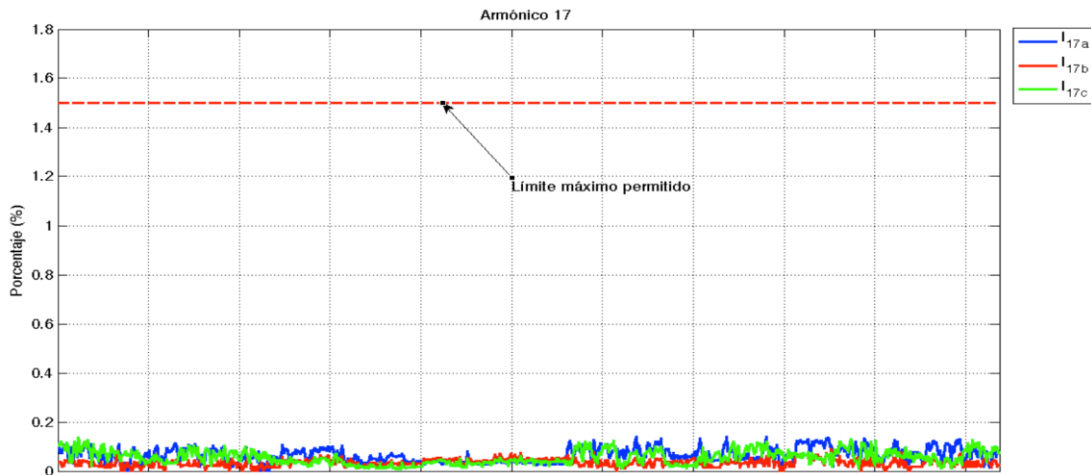
**Figura 3.7** Magnitud de corriente (RMS) del armónico 17 a la salida del convertidor de 50Hz.

Al mismo tiempo que se analizaron los voltajes y corrientes de fase eficaces y se tomaron mediciones del contenido armónico también a la salida del convertidor. Adicionalmente se registraron los armónicos de mayor amplitud, que fueron el 17 y 35, los que se muestran en las **Figuras 3.7** y **3.8**. Como puede observarse en ambos casos, los valores obtenidos se encuentran por debajo de los límites permitidos por la Norma **L000045** de la CFE y la Norma **IEEE 519**.

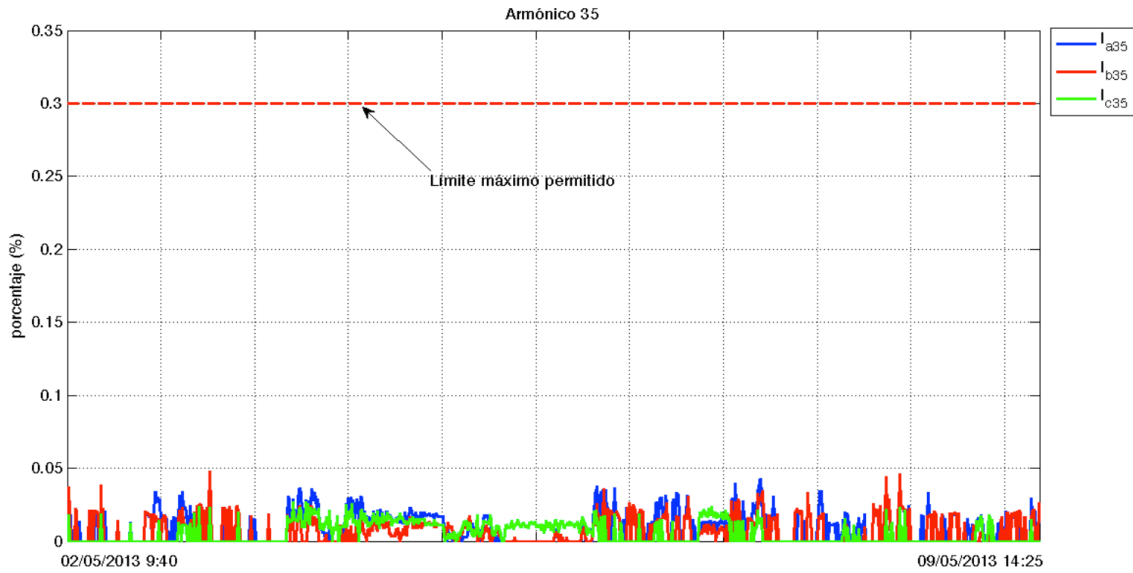
**Figura 3.8** Magnitud de corriente (RMS) del armónico 17 a la salida del convertidor de 50Hz.

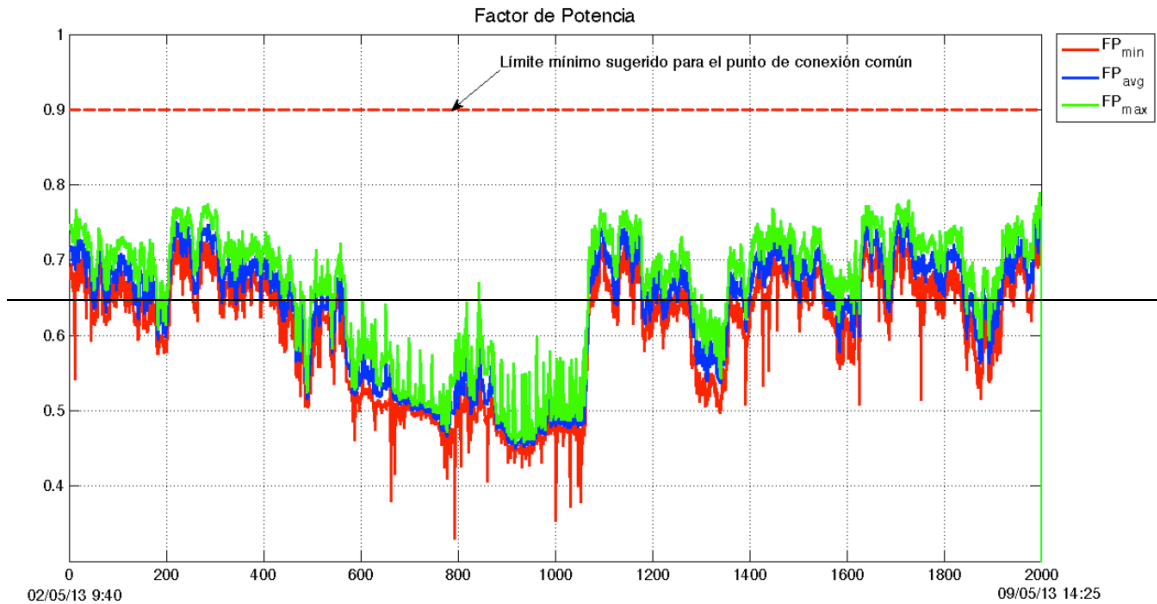
**Figura 3.9** Factor de potencia a la salida del convertidor de frecuencia de 50 Hz.

A su vez, se estuvo evaluando el desempeño del factor de potencia en las cargas, durante el periodo mencionado anteriormente. En la **Figura 3.9** se muestra el comportamiento del factor de potencia en los días de muestreo.

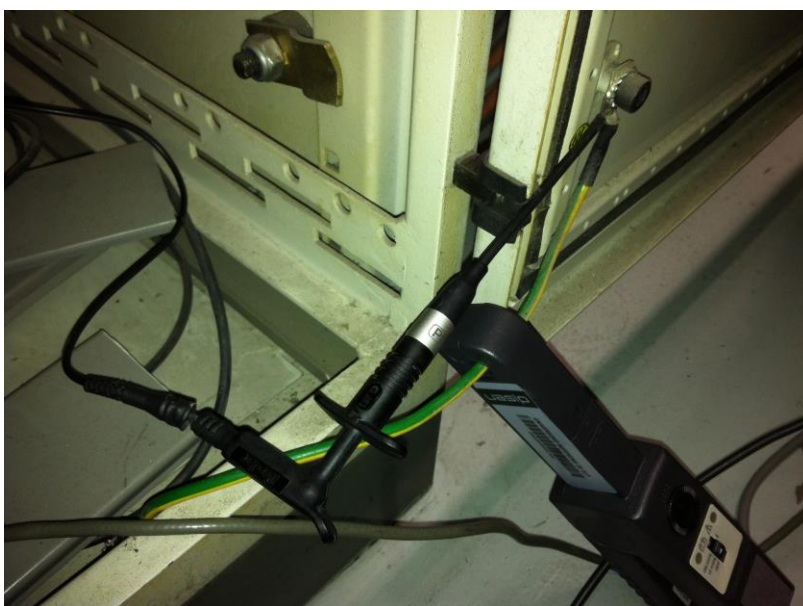
**Figura 3.13** Sondas de prueba utilizadas para medición de voltaje y corriente en conductor de tierra de máquina de soldar.

En la **Figura 3.13** se observa la manera en que se dispusieron las sondas de prueba del osciloscopio usado para dichas mediciones.

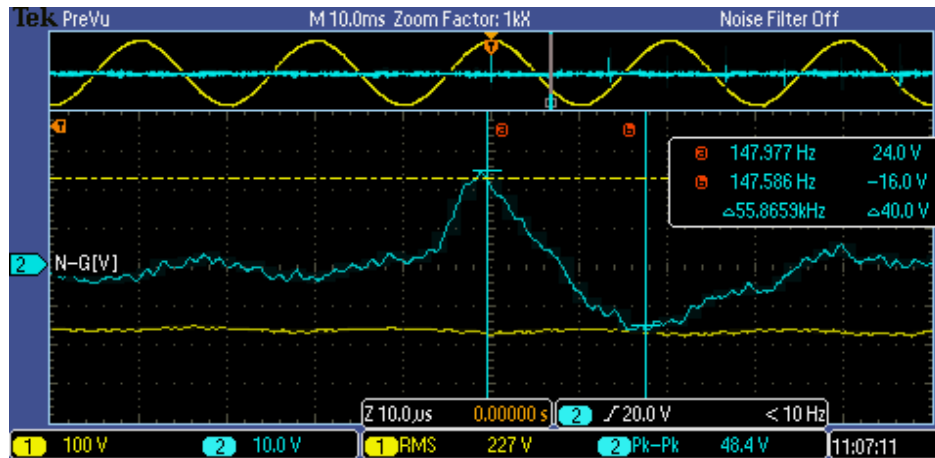
**Figura 4.1** Transitorio capturado el 27/08/2021, sobretensión 48.4V pico a pico, a 55kHz.

kHz. En este transitorio se puede observar que una vez que se presentó el valor pico, se tuvieron sobretensiones de menor magnitud (pico a pico). Otro aspecto relevante para mencionar es que el voltaje de alimentación a las máquinas soldadoras (voltaje fase a neutro) no se vio impactado en su magnitud ni en su forma de onda.

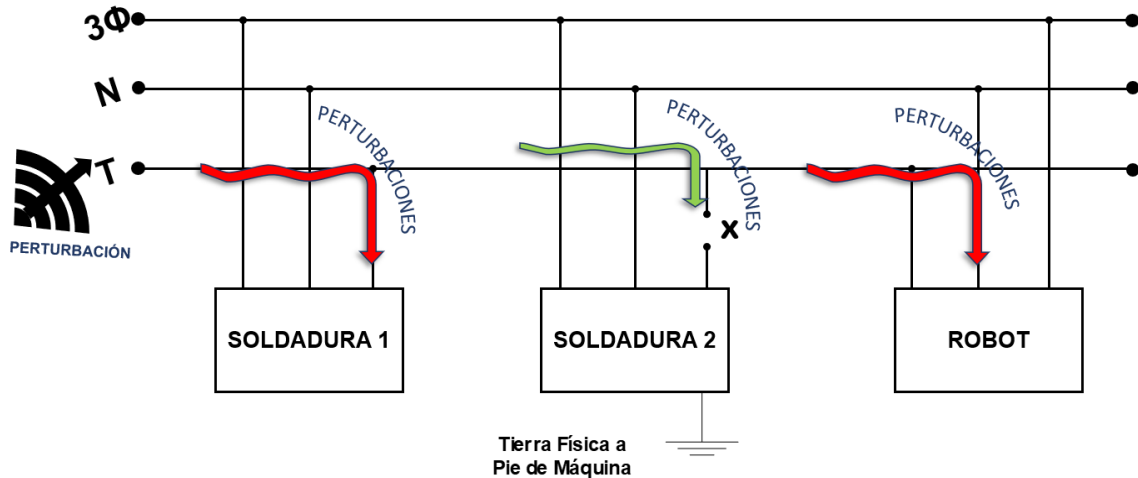
**Figura 5.1** Concepto de tierras desacopladas utilizado en la propuesta para mitigar efectos de EMC en Grundfos México

En la **Figura 5.1**, se representa gráficamente la idea de cómo desacoplar las máquinas soldadoras del plano de tierras utilizado por toda la maquinaria de la planta y usar un punto de conexión a tierra a pie de máquina.

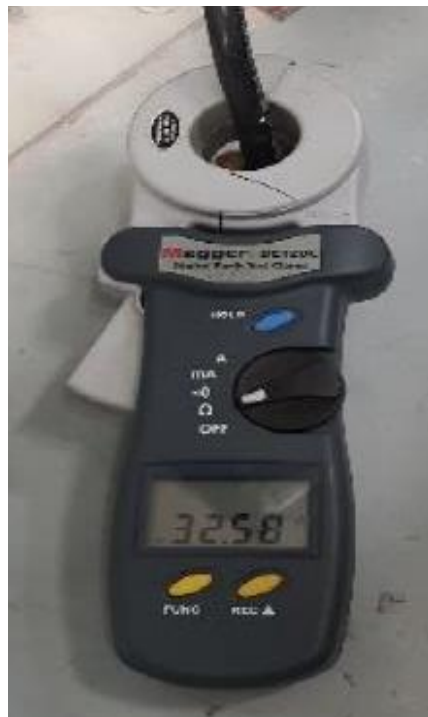
**Figura 5.2** Medición de resistencia a uno de los electrodos de tierra instalados en el área de soldadoras.

En la **Figura 5.2**, se muestra el método de medición utilizado para obtener los valores de resistencia mostrados en la tabla anterior.

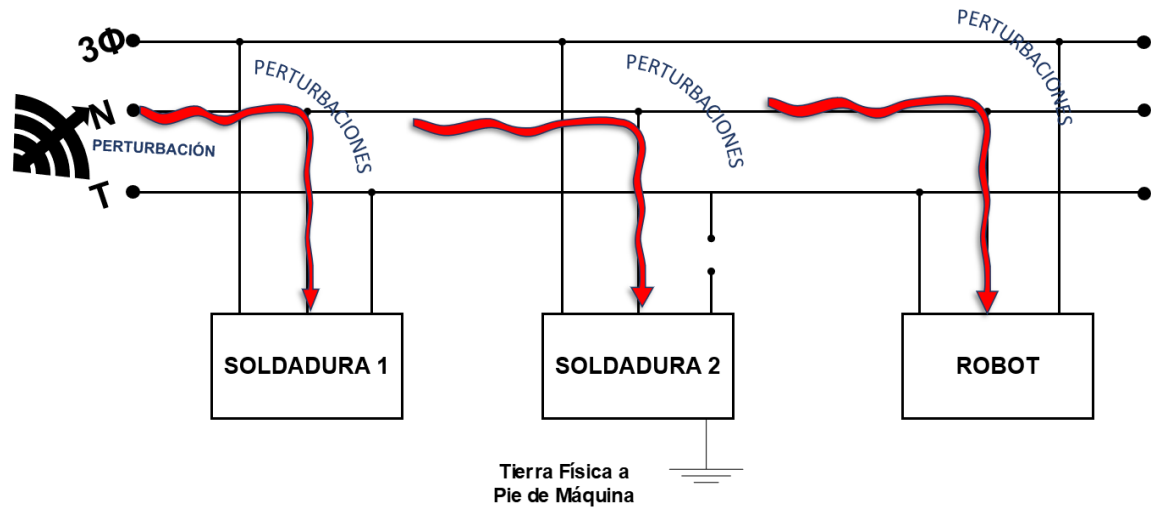
**Figura 6.1** Conductor Neutro conduciendo perturbaciones electromagnéticas a la maquinaria.

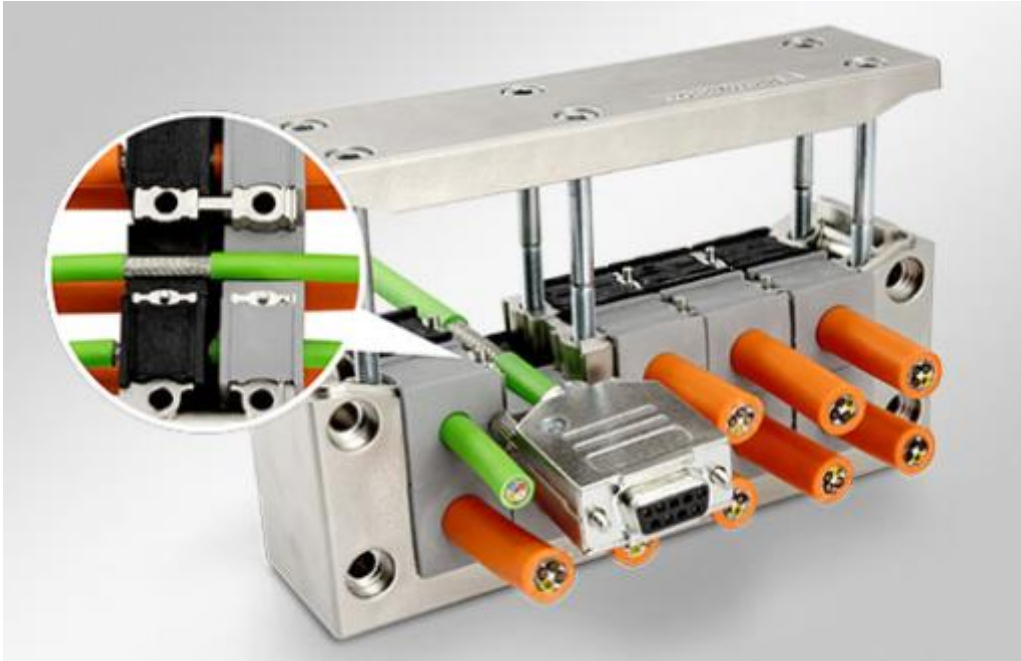
**Figura 6.2** *Ejemplo de accesorios diseñados para disipar EMC en conjunto con el uso de cable apantallado [15].*

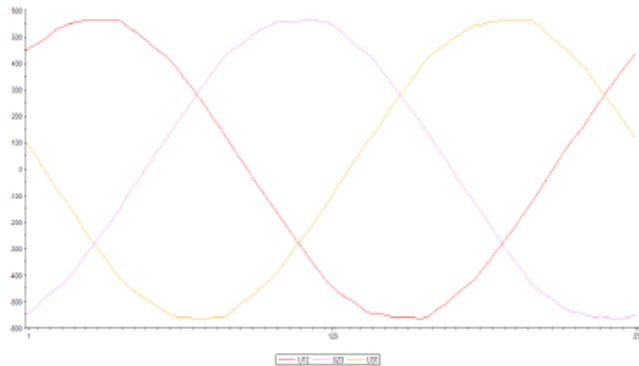
Fig. 1.1 Forma de onda de tensión del circuito.

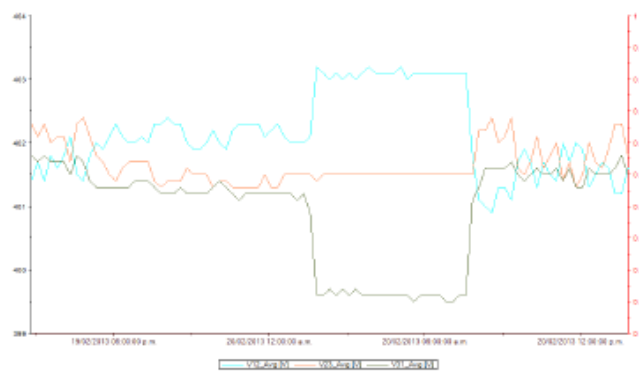
Fig. 1.2 Componamiento de la tensión (valores promedio rms).

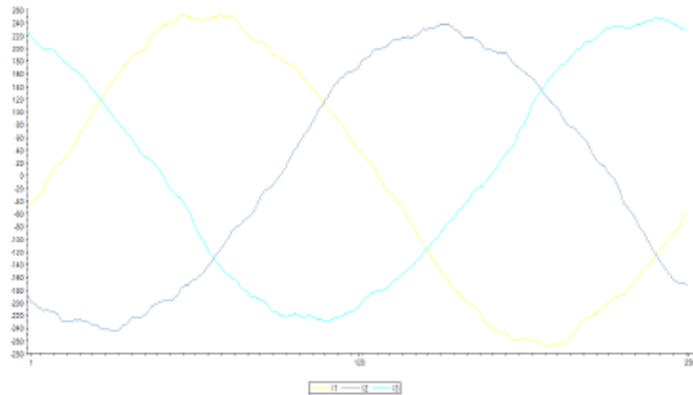
Fig. 1.3 Forma de onda de corriente del circuito.

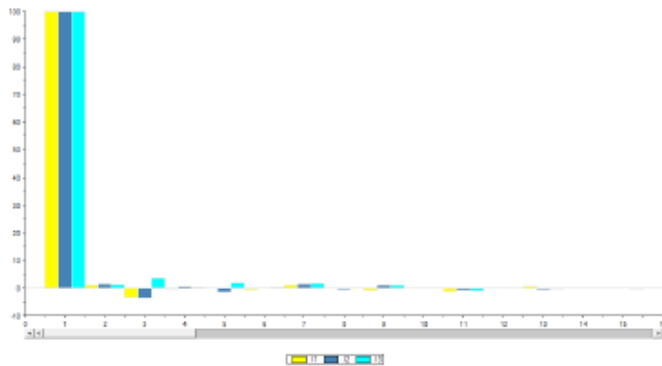
Fig. 1.9 Espectro armónico de la forma de onda de corriente.
