**LEVANTAMIENTO GEOMECÁNICO DE LA ESTABILIDAD DE TALUDES EN LA
CARRETERA TIERRA NUEVA – EL REALITO, MUNICIPIO DE VICTORIA
GUANAJUATO KILÓMETRO 43+300 AL 45+140.**

T E S I S

Maestro en Ciencias en Geología Aplicada

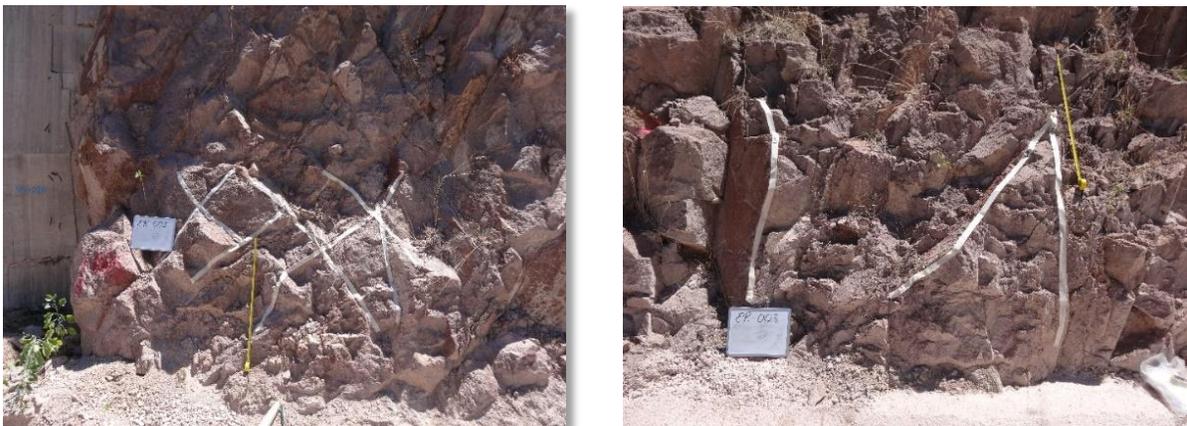
Figura 10.- Talud ER-001 en el cual se observan 3 grupos de familias en la Ignimbrita el Órgano.

Como parte de este trabajo se tomaron 15 secciones con nombre ER-001, ER-002,...ER-014 (Figura 10) que se encuentran a lo largo de la carretera pertenecientes a La Ignimbrita El Órgano y una sección más cerca del vaso de la presa El Realito con el nombre de ERB-001 siendo tomados los datos sobre la riodacita del Carmen que aflora en ese lugar, no se tomaron más datos ni estaciones de la riodacita debido a que la mayoría de esta se encuentra cubierta por el nivel del agua o el acceso es extremadamente complicado.

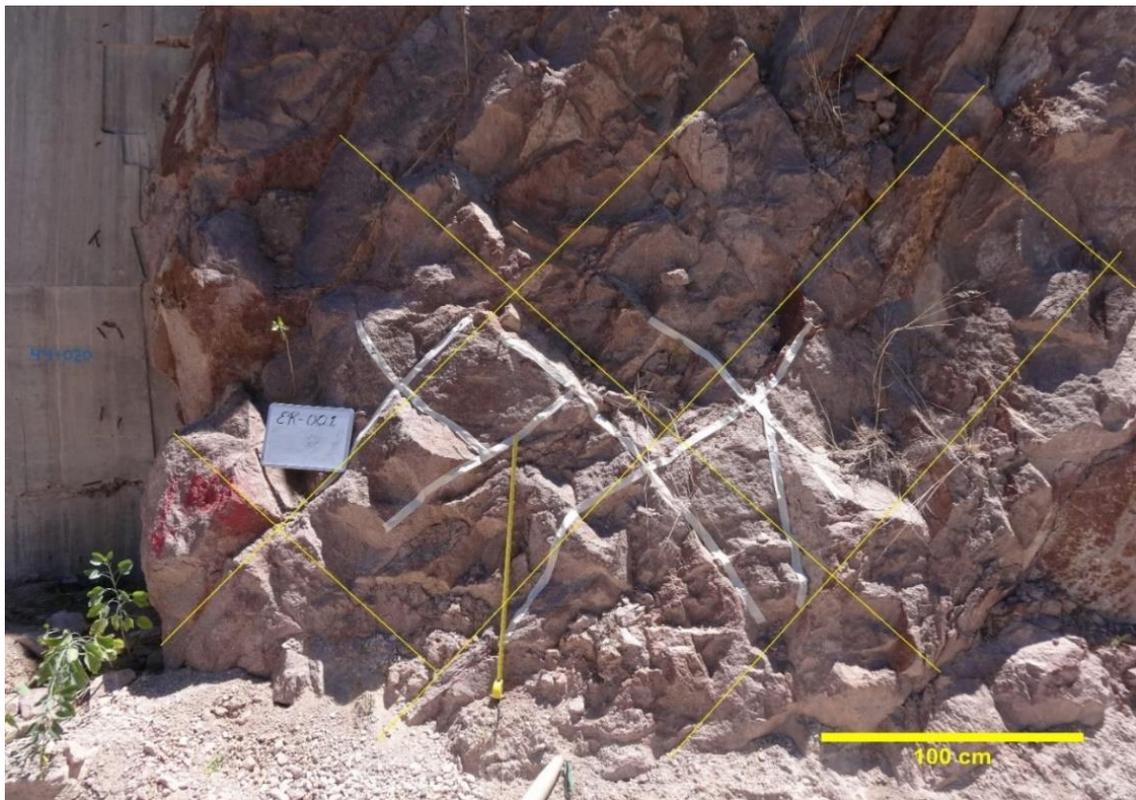
Figura 12.- Imagen escalada de talud estación sobre la ignimbrita el órgano mostrando las direcciones de las familias principales.

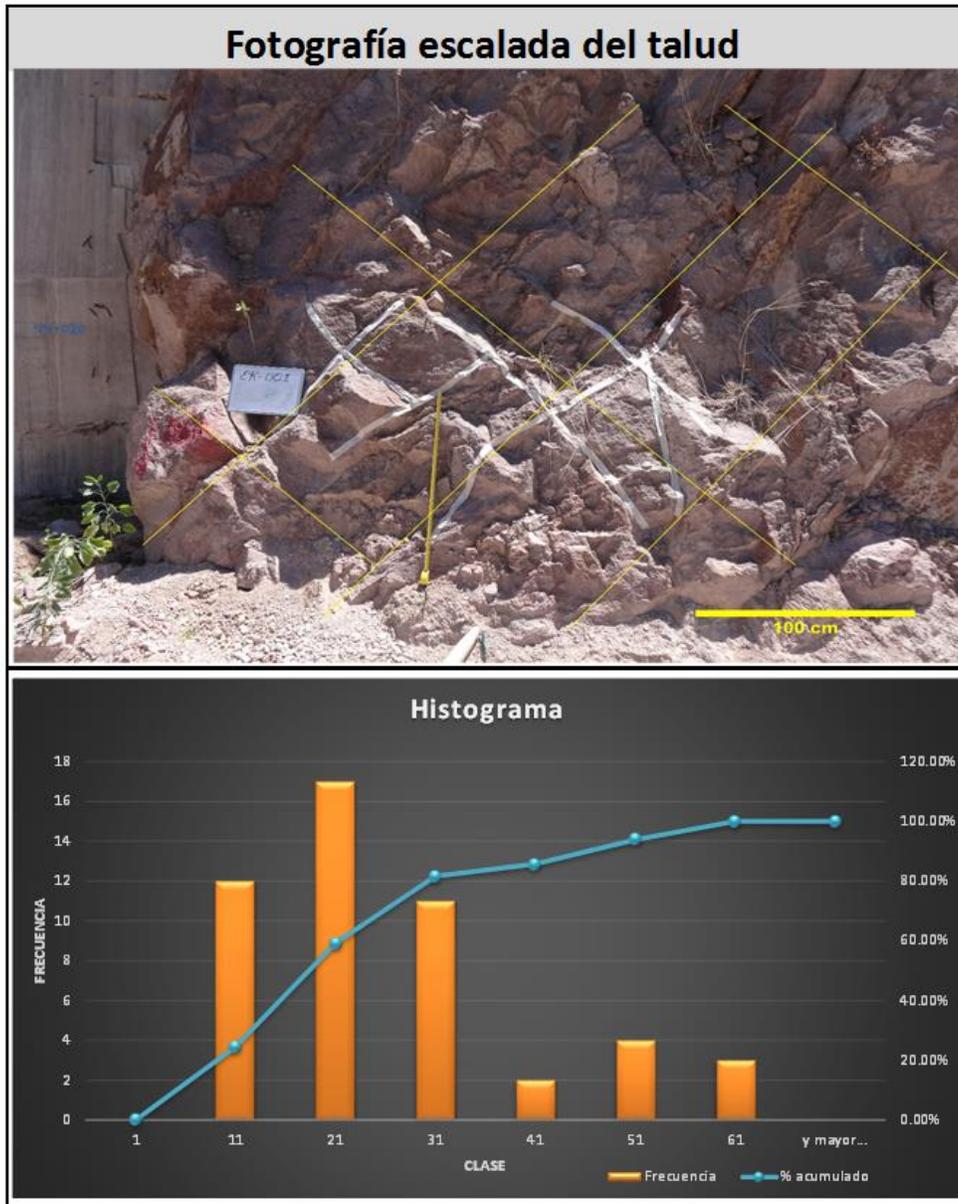
Figura 14.- Fotografía escalada para a determinación del RQD e histograma resultante del análisis estadístico.

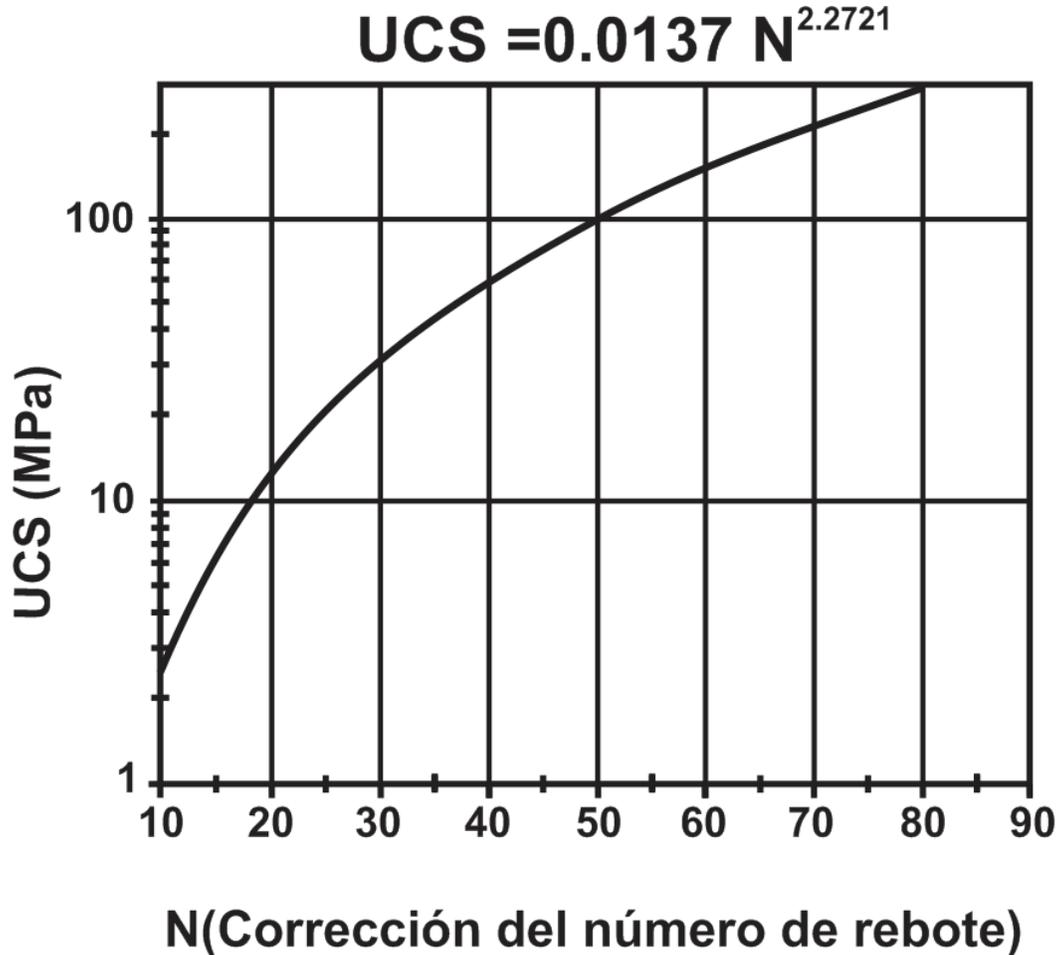
$$UCS = 0.0137N^{2.2721}$$

Figura 18.- Correlación y fórmula de Martillo de Schmidt - UCS por número de rebote “N” (Kihc & Teymen 2008).

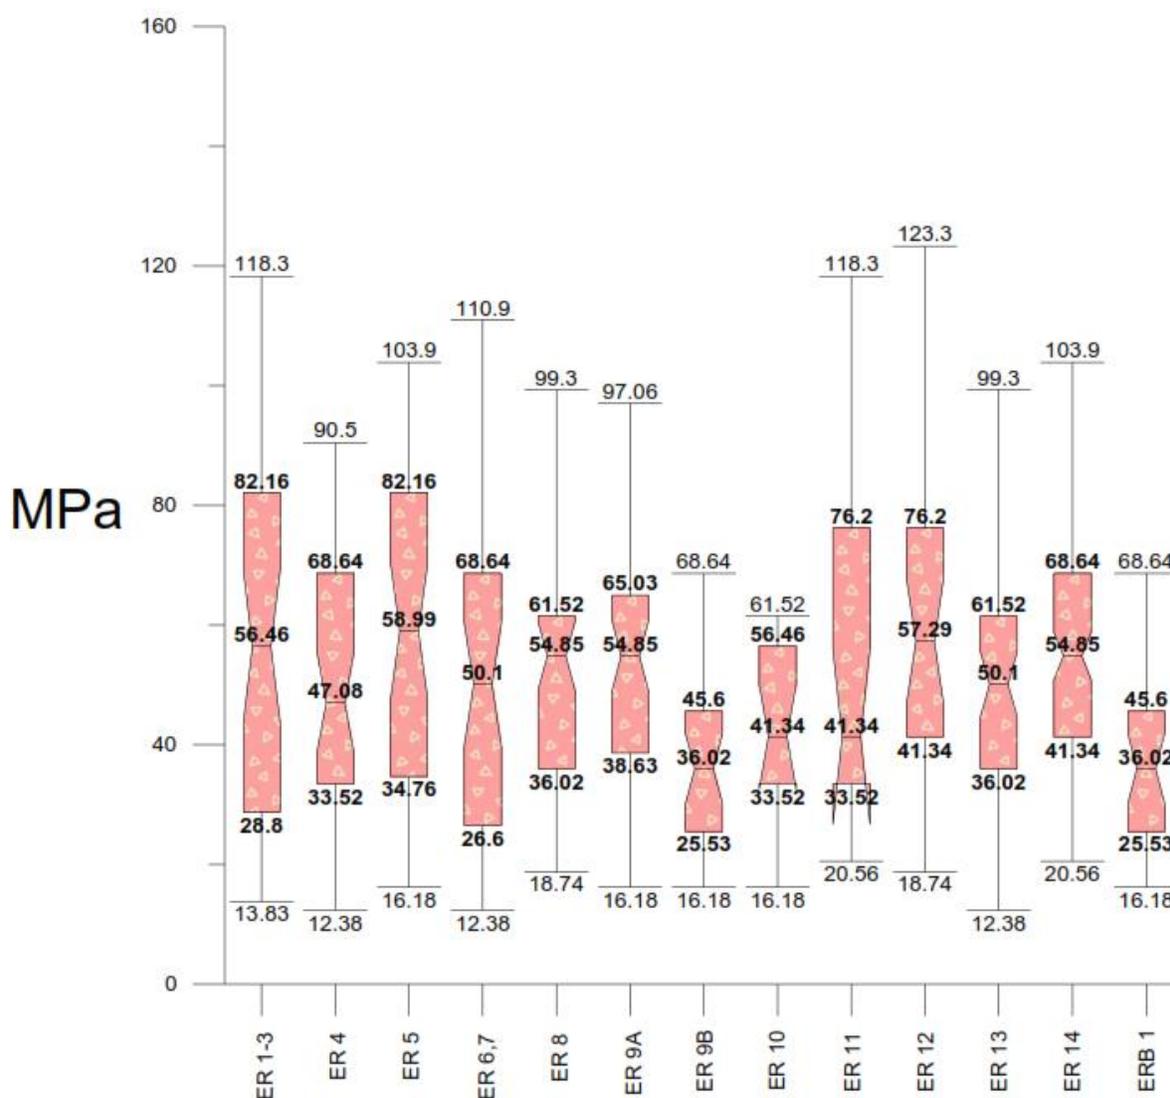
Figura 19.- Gráfica de cajas correspondiente a las resistencias obtenidas con el martillo de Schmidt.

discontinuidad en su estado de alteración más avanzado, el martillo de Schmidt además de ser una herramienta sumamente practica da la facilidad de obtener parámetros tales como el ángulo de fricción pico, aunado al peine de Barton, y la cohesión instantánea, ambas condiciones utilizadas en este trabajo. Los valores obtenidos referentes a la resistencia de la roca se observan en los diagramas de caja de la Figura 19.

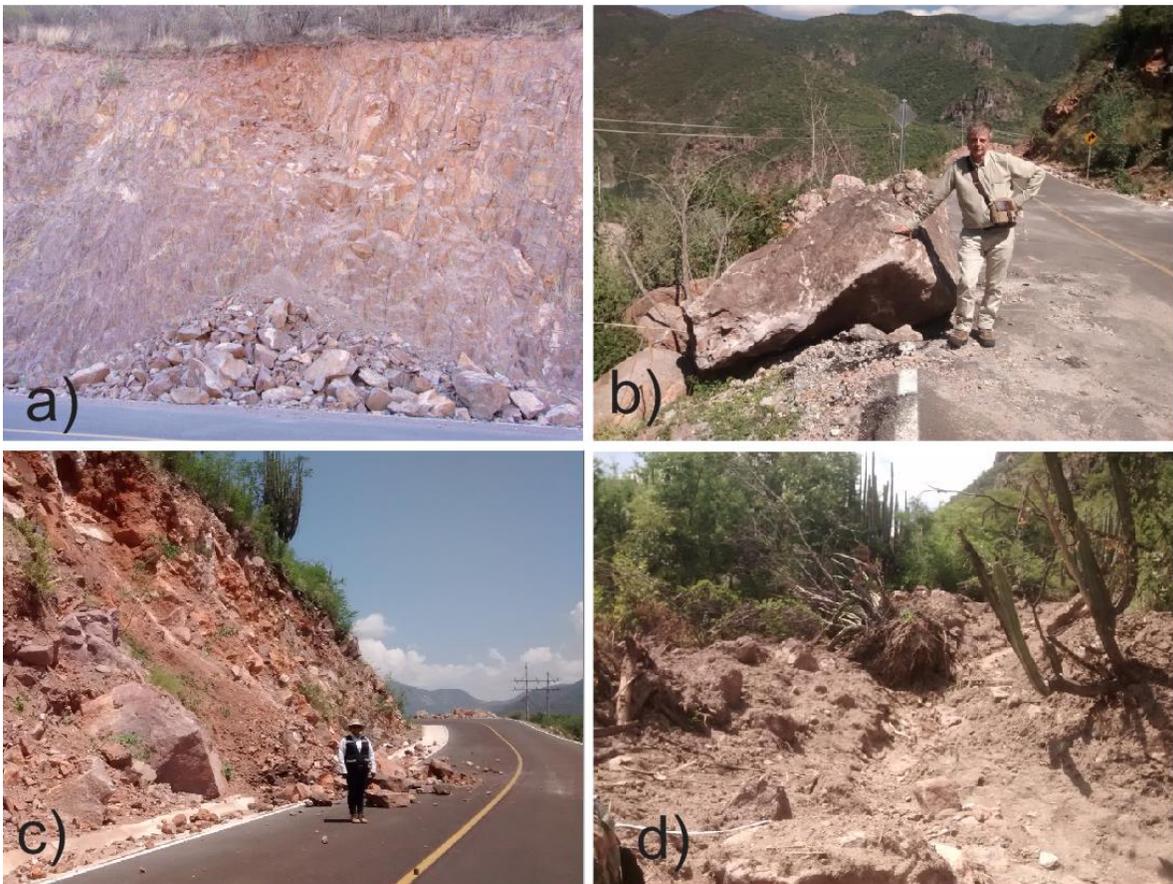
Figura 20.- Diferentes mecanismos de falla que se han presentado en el tramo carretero: a) deslizamiento en bloques, b) caídos, c) deslizamiento de tierra, d) flujo de escombros.

Durante las visitas a campo se observaron la tendencia de las rocas a la ocurrencia de fenómenos tales como como deslizamiento de cuñas y deslizamiento planar (Figura 20 a), caída de bloques (Figura 20 b), de igual manera se observaron rocas con una tendencia a colapsar debido a pandeo, por otra parte las masas de suelo también presentan tendencia al deslizamiento (Figura 20 c), flujos de escombros y deslizamiento de suelos como los ocurrido el día 17 de junio del 2016 donde un corto periodo de lluvias extraordinarias llegó a afectar la circulación de la carretera llegando a cubrir con hasta 50 cm de material suelto que va e material fino (limos y arcilla) a bloques de hasta 1.5 m (Figura 20 d).

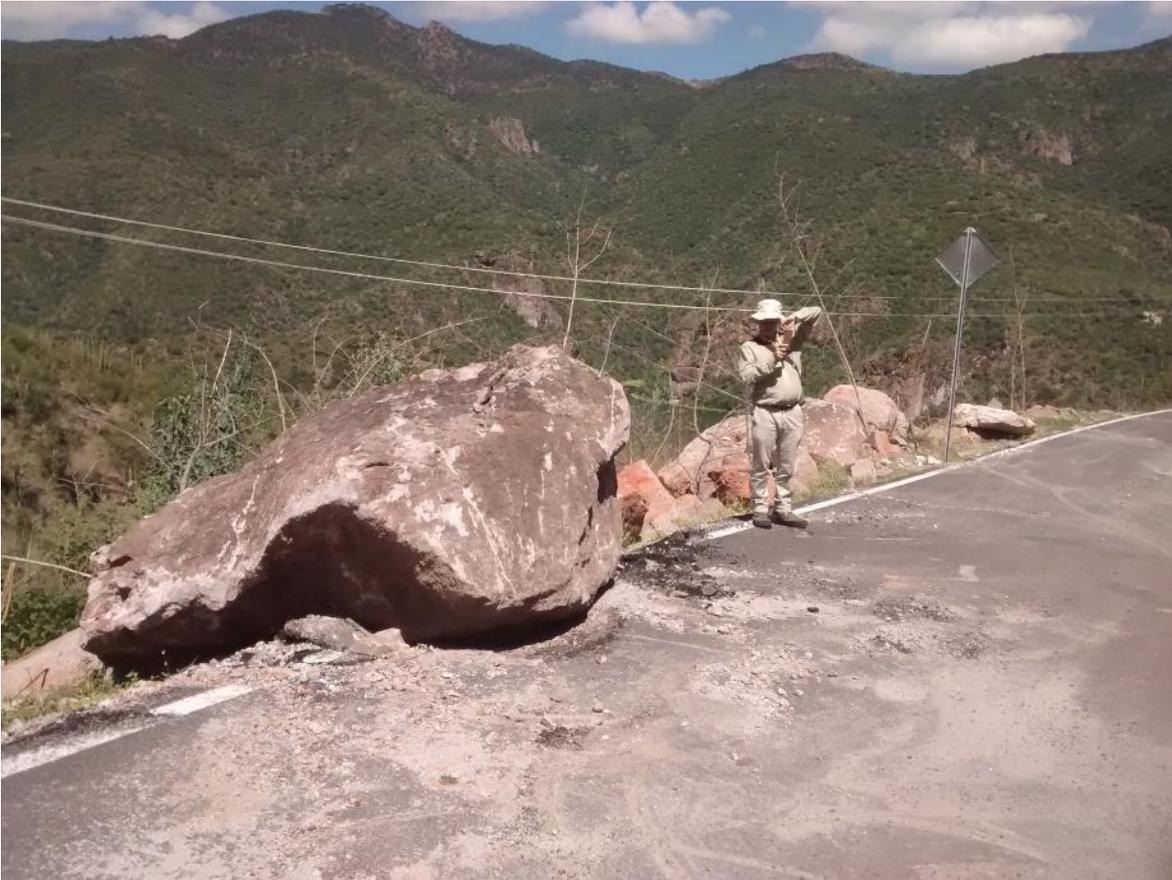
Figura 24.- Bloque de gran tamaño caído en zona de brecha en la carretera Tierra Nueva- El Realito cuyo impacto y remoción manual daño la zona de asfalto.

Dentro de estos eventos se han encontrado varios en la zona, tal como se observa en la Figura 24, donde un bloque de roca de varias toneladas ha caído sobre la carretera causando un daño moderado.

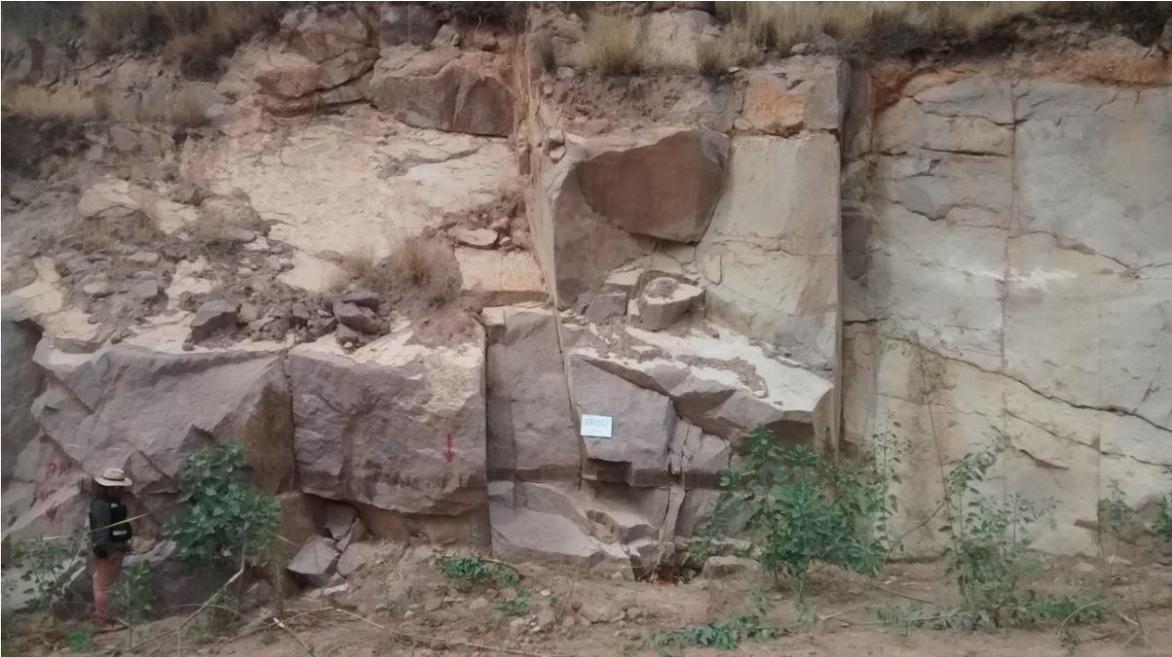
Figura 30.- Bloques que muestran un deslizamiento planar previo de bajo ángulo, ubicados en la carretera Tierra Nueva- El Realito.

Un bloque que presenta las condiciones de deslizamiento planar se presenta sobre el tramo carretero, este se observa en la Figura 30.

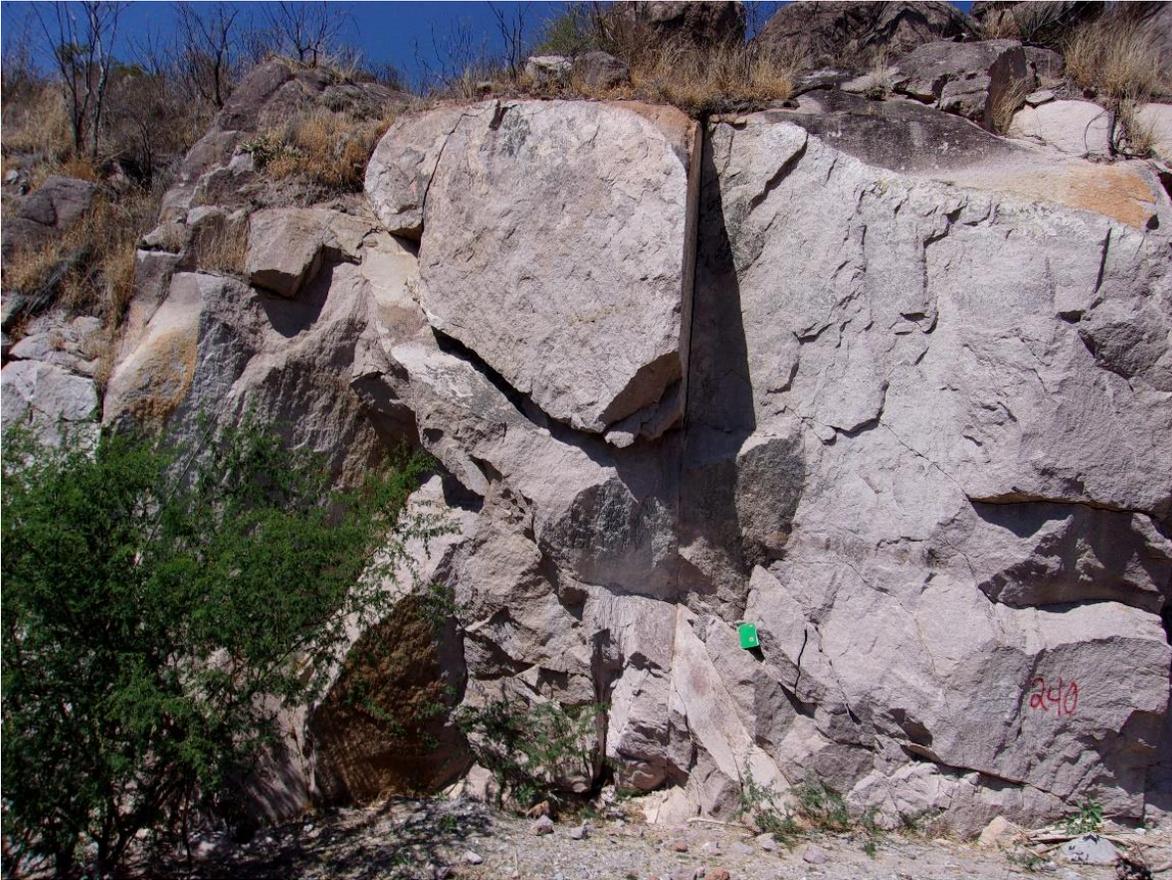
Figura 35.- Cuña de 4.5 m de alto ubicada en la carretera Tierra Nueva- El Realito, la discontinuidad de la derecha es casi vertical y perpendicular al frente del corte.

El análisis para el método de equilibrio límite en la cuña está más soportado por el análisis estructural que en el caso de la falla planar. Para su análisis Hoek *et. al.* (1981) desarrollo un método en el cual a partir de ángulos entre puntos determinados de la geometría de la cuña, obtenidos a partir de la proyección estereográfica, se puede obtener el factor de seguridad utilizando la Ecuación 25, los factores adimensionales se obtienen siguiendo la Figura 34. En la Figura 35 se observa una cuña en el área de estudio.

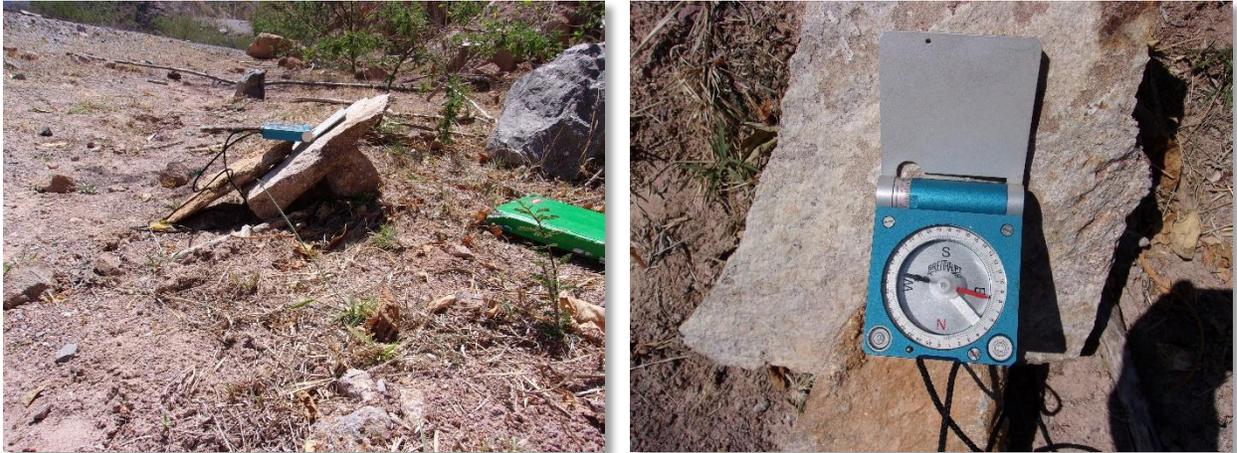
Figura 38.- *Tilt Test* realizado en campo en un bloque de la ignimbrita el órgano donde el ángulo obtenido es de 30° en condición seca.

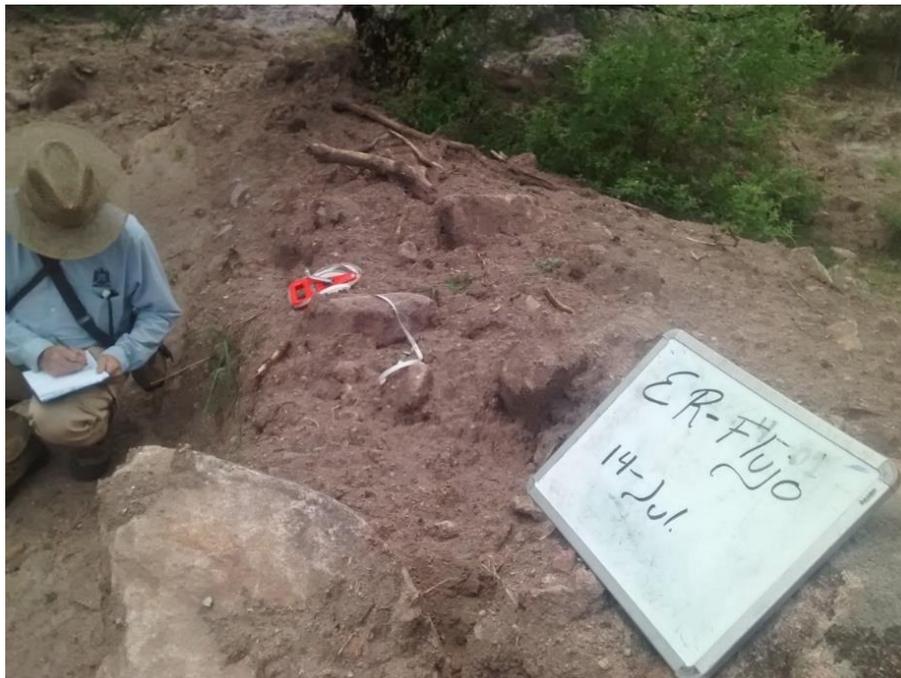
Figura 41.- Material depositado durante flujo de escombros en la margen sur del Rio Santa María.

En este trabajo se sustituye el coeficiente de rugosidad en la ecuación de Manning “n” en base a los diferentes tamaños de partículas en el lecho del canal dado que la ecuación original lo toma en base a agua solamente, en este caso se utiliza la Tabla 5 La Figura 41 muestra material depositado en la zona de estudio.

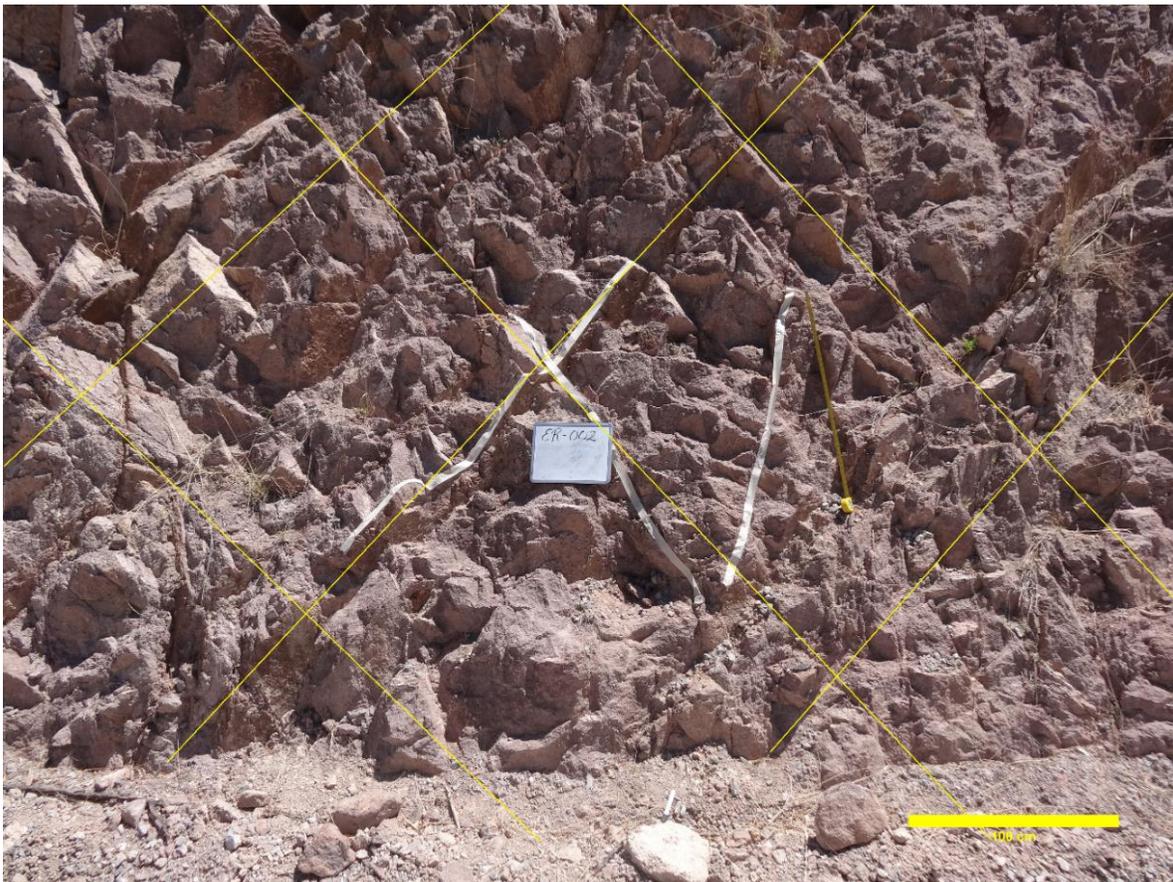
Figura 43.- Talud ER-002 escalado a 1m donde se ven líneas guías para la medición de las discontinuidades.

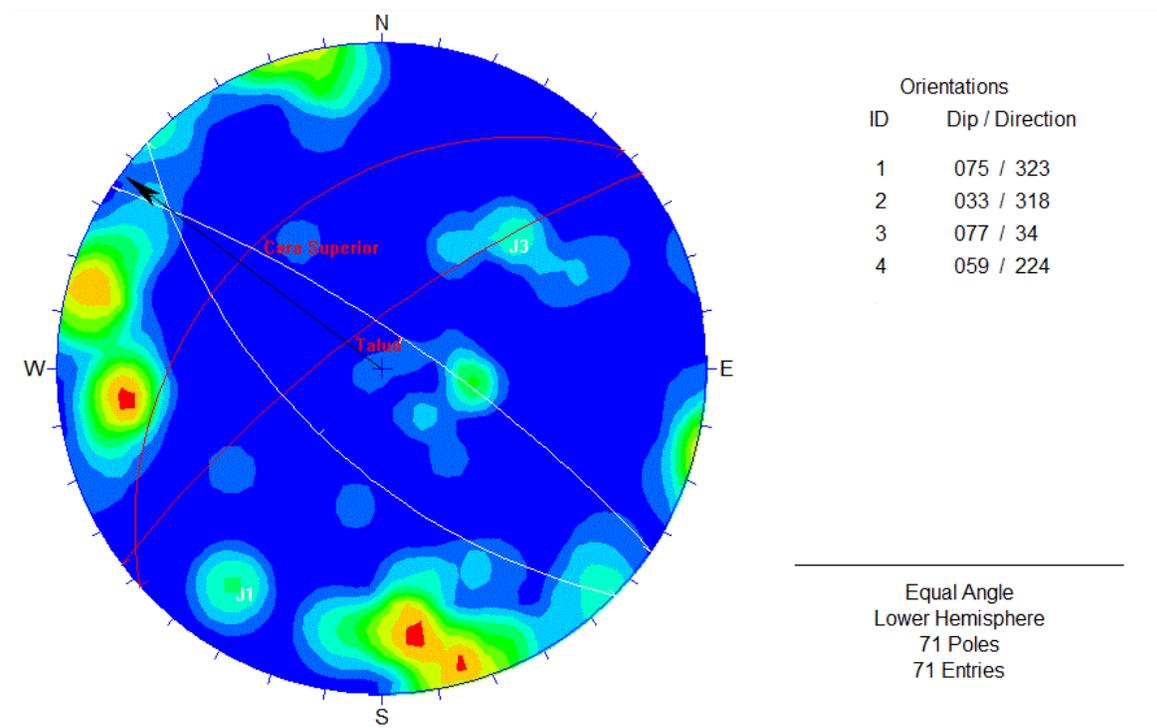
Figura 44.- Estereograma del talud 1, condición más favorable al tener el ángulo de deslizamiento muy bajo.

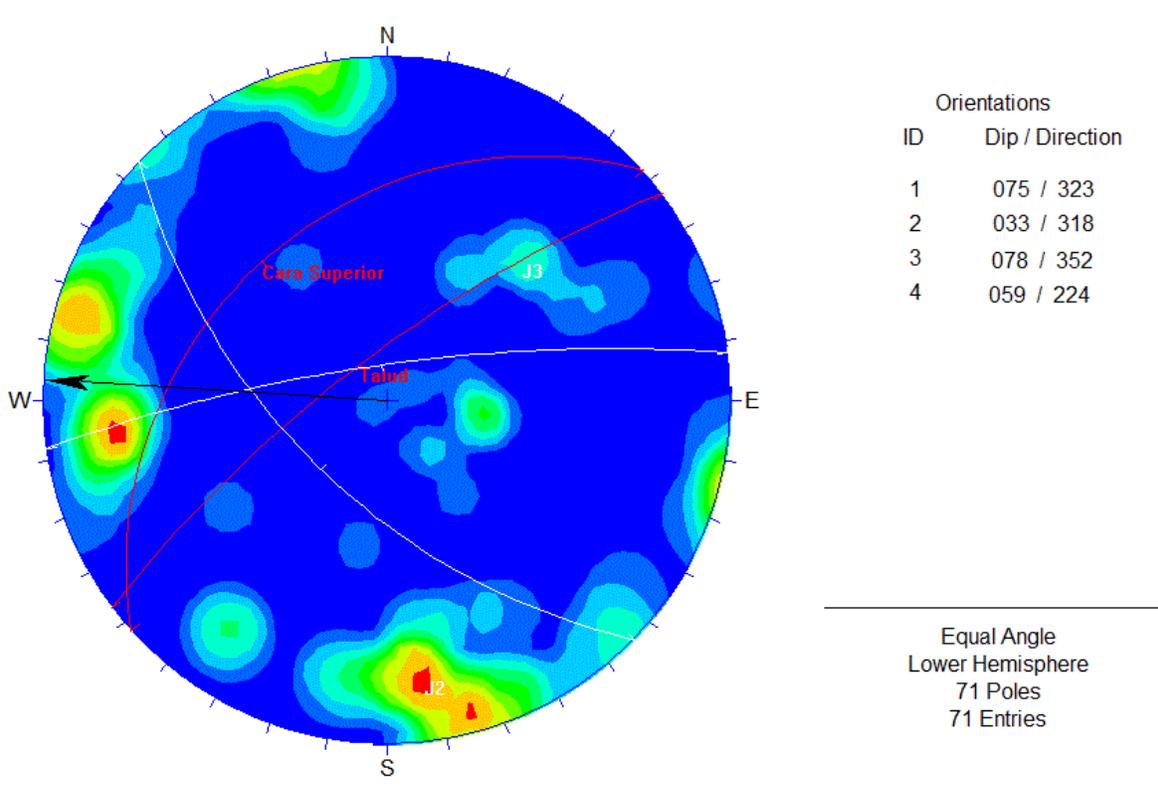
Figura 45.- Estereograma del talud 1, condición inestable 1, la línea de intersección buza a la izquierda del talud.

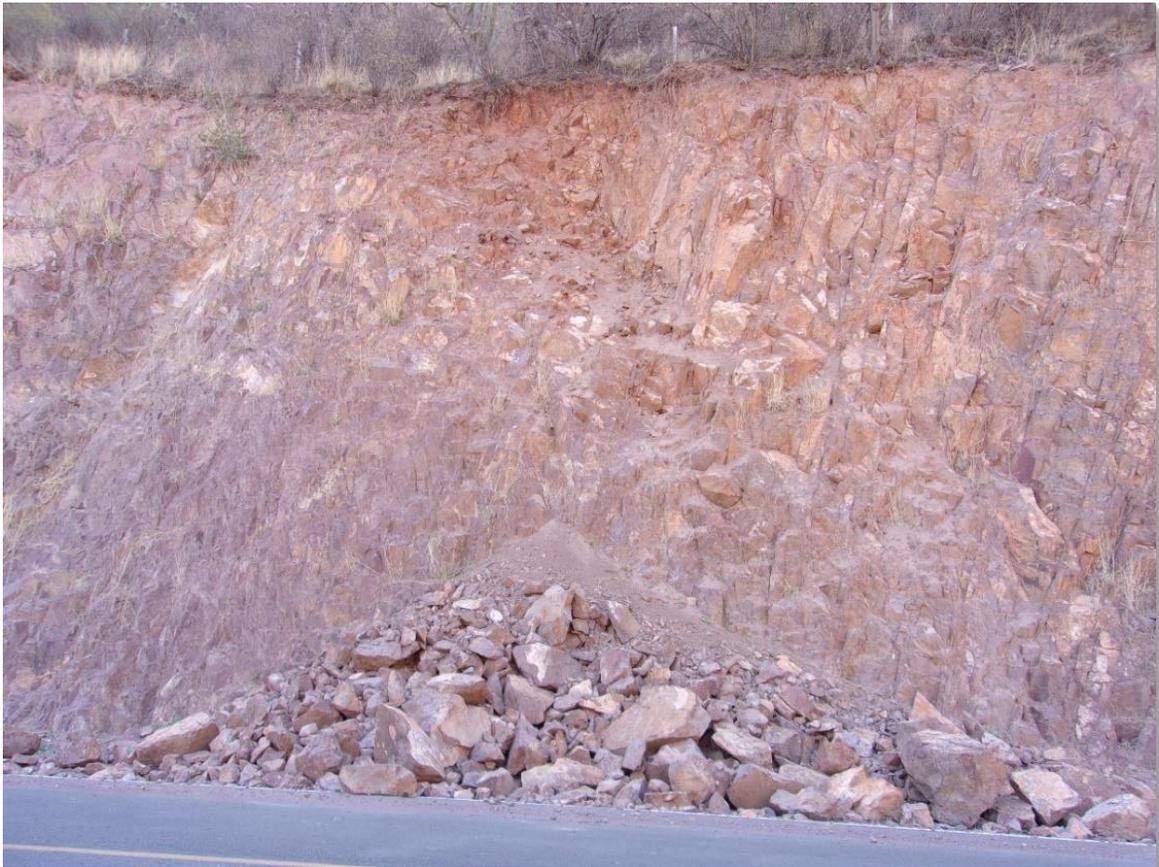
Figura 47.- Deslizamiento en cuña en el talud 1, estación ER-002.

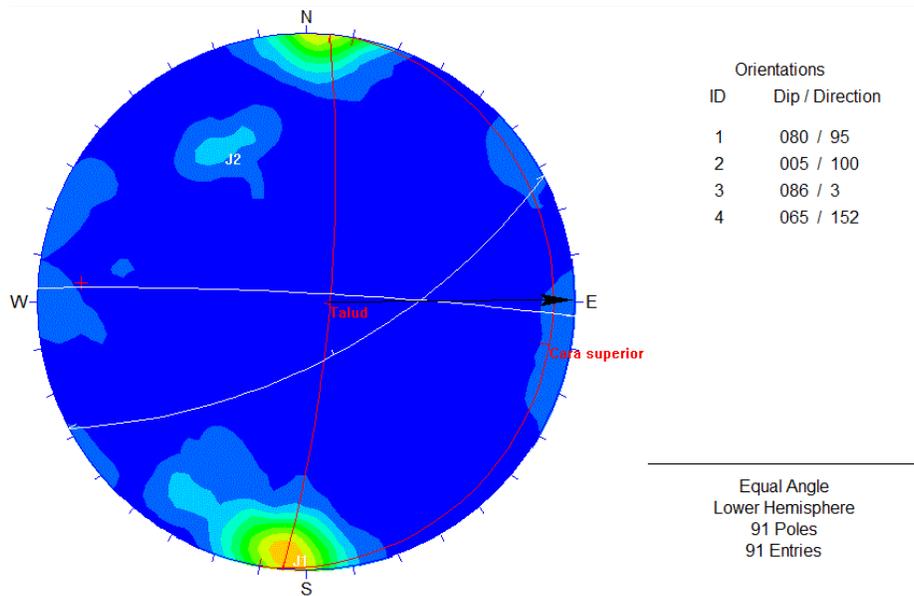
Figura 48.- Esteriograma del talud 2, estación ER-009 con una cuña con un plano cercano a la vertical.

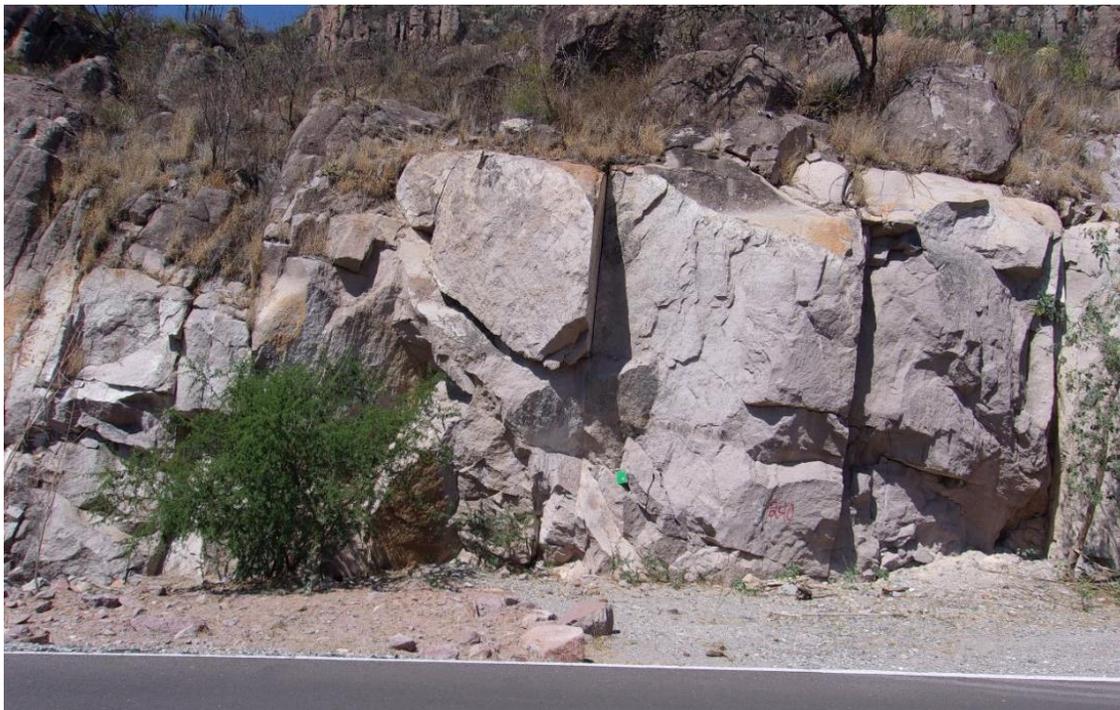
Figura 49.- Cuña en talud 2, estación ER-009 donde una de las familias redirige el esfuerzo del bloque sobre la roca del talud generando una condición de estabilidad.

En la estación ER-009 con coordenadas X: 370769.008, Y:2390010.888 se encuentran dos casos particulares por lo que se han hecho cálculos para estas dos condiciones de inestabilidad. En primer lugar tenemos un deslizamiento en cuña directa: como se puede ver en las Figuras 48 y 49, sobre la corona se presenta la grieta de tracción característica de este tipo de deslizamientos, la geología estructural de este talud revela una cuña bien marcada tendiente a deslizarse hacia el oriente. El análisis cinemático en la Tabla 14 permite suponer que bajo las acciones de fuertes empujes hidrostáticos y ausencia de cohesión la cuña, aunque sigue estable, ya se encuentra en un factor bajo en el cual la estabilidad está comprometida. Se considera que normalmente el bloque se encuentra seco y sin cohesión, y como se puede observar, su FS supera ampliamente las 1.3 unidades, número en el cual se considera realizar algún tipo de intervención, esto se debe principalmente al echado de la fractura casi vertical que permite al entramamiento de la roca.

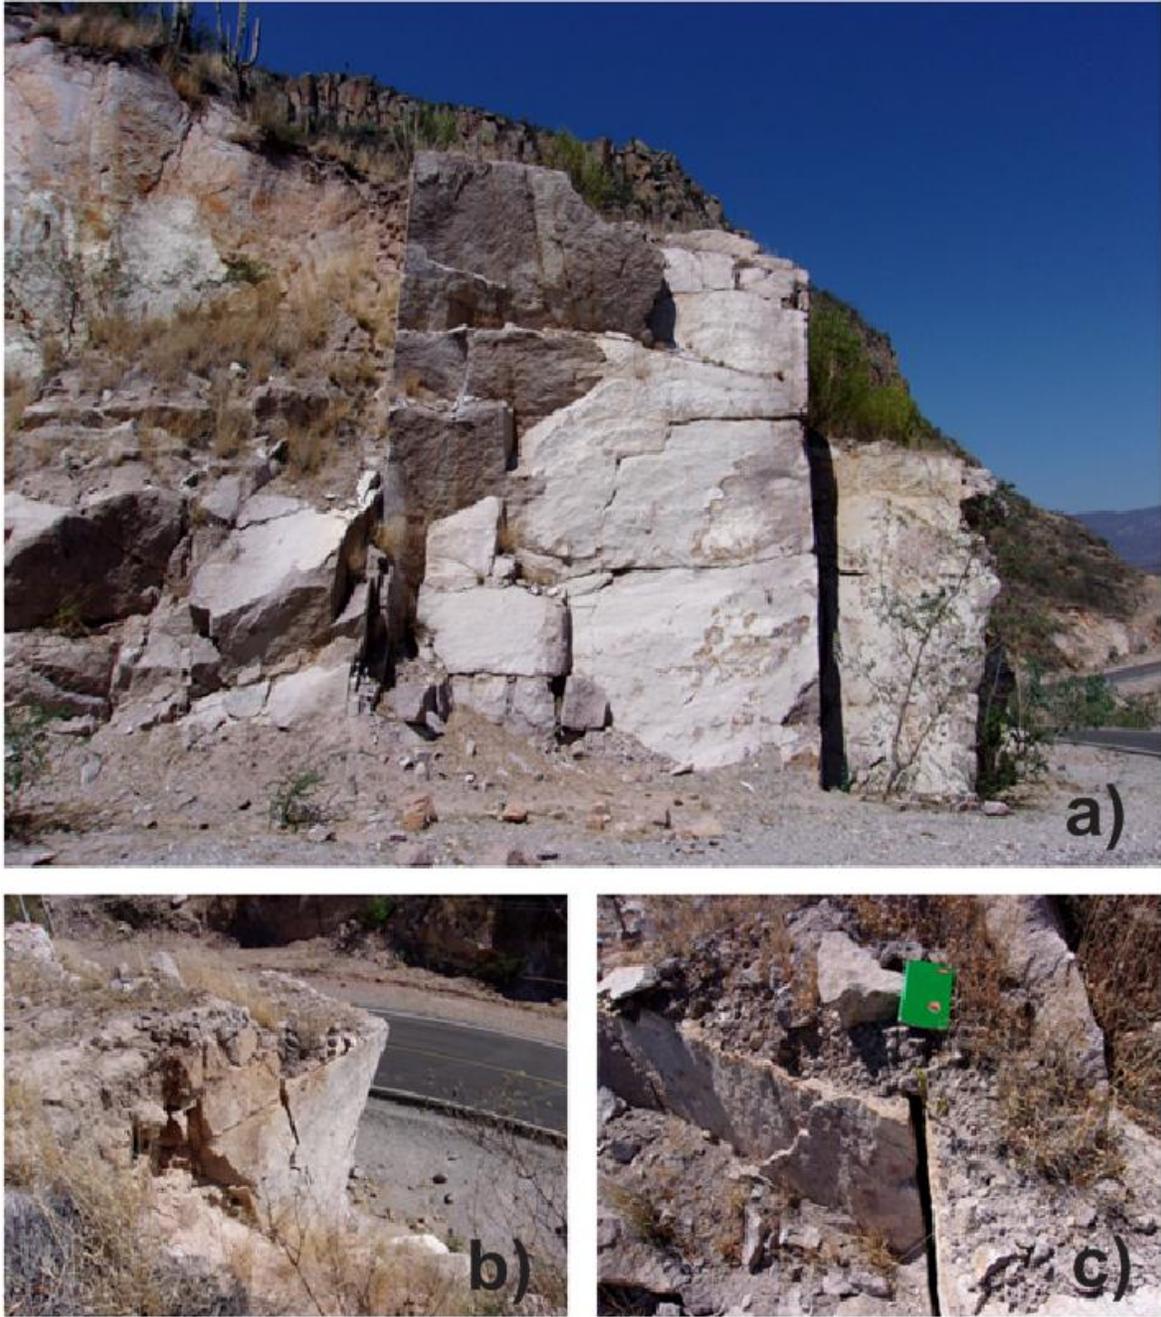
Figura 50.- Deslizamiento planar en talud 3, estación ER-009, en la imagen a) observamos una imagen general del talud, en la figura b) la grieta que corre casi hasta la base con un alto grado de rugosidad y en la figura c) la apertura de la grieta de tracción.

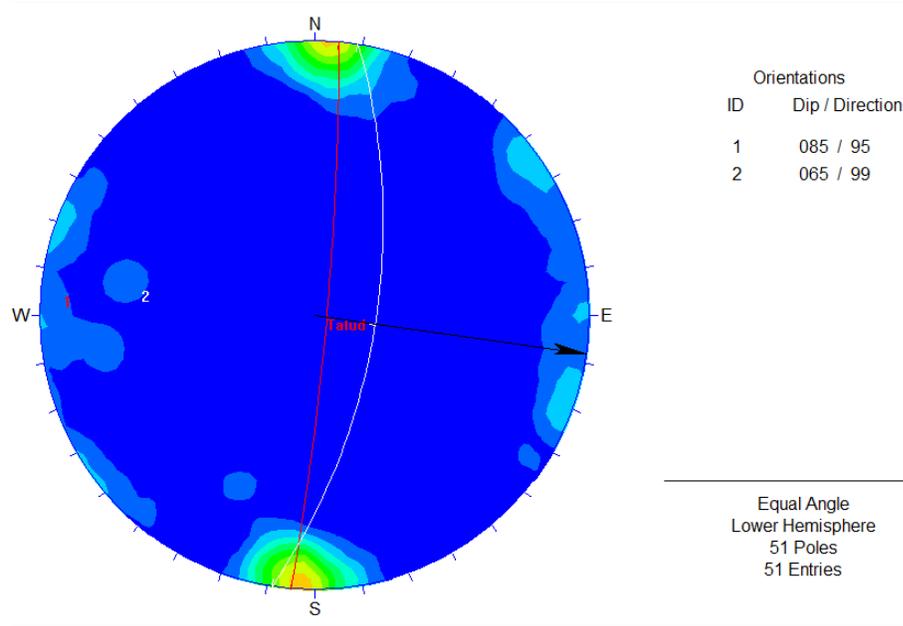
Figura 51.- Estereograma del talud 3, estación ER-009 indicando un deslizamiento planar con una superficie tendiente a la vertical.

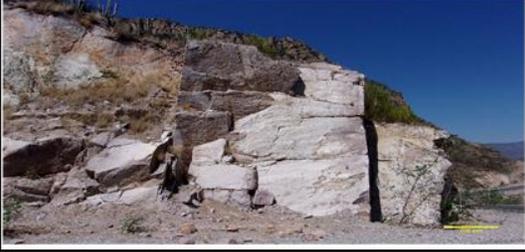
Fotografía del talud		Criterio Barton y Bandis (1990)			
ER-009		JCS(Mpa)	28.800

r	17		
		R	55		
		Φb	30		
		τ	-0.0330		
		σ _n (Mpa)	0.0212		
		dτ	-1.76		
		Φp	83.270		
		Φr	69.452		
		Cálculo de parámetros geométricos			
		$A = \frac{H-z}{\sin \psi_d}$			1.00
$U = \frac{1}{2} \gamma_w z_w \frac{H-z}{\sin \psi_d}$			2.71		
$V = \frac{1}{2} \gamma_w z^2 w$			1.23

a) $W = \frac{1}{2} \gamma_r H^2 \left[\frac{1 - (\frac{z}{H})^2}{\tan \psi_d} - \frac{1}{\tan \psi_r} \right]$			Caso a		
b) $W = \frac{1}{2} \gamma_r H^2 \frac{(1 - \frac{z}{H})^2 \frac{\tan \psi_r - 1}{\tan \psi_d}}{\tan \psi_d}$			13.14		
Datos geométricos		Coeficiente de seguridad por equilibrio límite			
H(m)	2	$FS = \frac{c'A + [W \cos \psi_d - u - v \sin(\psi_d)] \tan \phi - \alpha W \sin(\psi_d) \tan \phi}{W \sin \psi_d + V \cos(\psi_d) + \alpha W \cos(\psi_d)}$			
z(m)	1				
Ψd (grados)	65				
Ψt (grados)	85				
Presencia de agua	si				
Z _w (m)	0.5				
Datos geomecánicos				FS	
Rugosidad-JRC	17.00	1.4122	Seco y con cohesión		
γ _r (KN/m ³)	25.05	0.5568	Cohesión y humedad		
γ _w (KN/m ³)	9.81	1.0544	Seco y sin cohesión		
α	0.06	0.2135	Húmedo y sin cohesión		
c(MPa)	0.0044				
φ(grados)	69.45

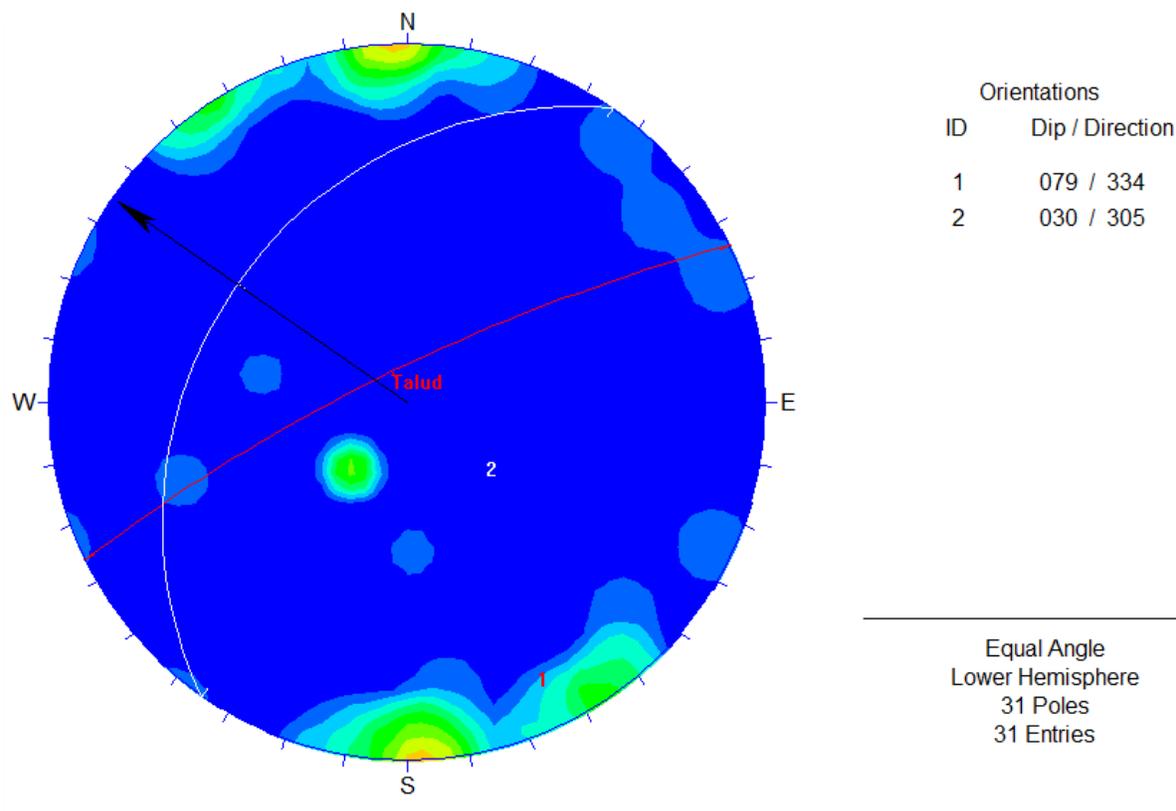
Figura 52.- Estereograma del talud 4, estación ER-012 representando un bloque tendiente al deslizamiento planar con una inclinación baja.

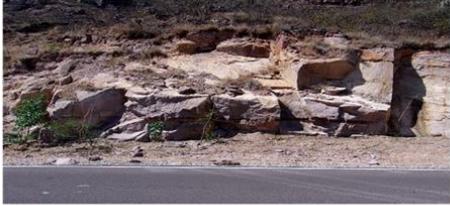
Fotografía del talud		Criterio Barton y Bandis (1990)

Tabla 17.- Análisis cinemático del talud 4, deslizamiento planar sin efecto sísmico.

JCS(Mpa)	41.340
		r	20
		R	56
		Φb	30
		τ	0.2792
		σ _n (Mpa)	0.1085
		dt	2.45
		Φp	55.810
		Φr	42.953
		Cálculo de parámetros geométricos	
$A = \frac{H-z}{\sin \psi_d}$		4.07	
$U = \frac{1}{2} \gamma_w z_w \frac{H-z}{\sin \psi_d}$		19.62	
$V = \frac{1}{2} \gamma_w z^2 w$		1.23	
$a) w = \frac{1}{2} \gamma_r H^2 \left[\frac{1 - \left(\frac{z}{H}\right)^2}{\tan \psi_d} - \frac{1}{\tan \psi_r} \right]$		Caso a	
$b) w = \frac{1}{2} \gamma_r H^2 \frac{(1 - \frac{z}{H})^2 \frac{\tan \psi_r}{\tan \psi_d} - 1}{\tan \psi_d}$		459.88	
Datos geométricos			
H(m)	5		
z(m)	1		
Ψd (grados)	30		
Ψt (grados)	79		
Presencia de agua	si		
Z _w (m)	0.5		
Datos geomecánicos		Coeficiente de seguridad por equilibrio límite	
Rugosidad-JRC	10.00	$FS = \frac{c'A + [W \cos \psi_d - u - v \sin(\psi_d)] \tan \phi - \alpha W \sin(\psi_d) \tan \phi}{W \sin \psi_d + V \cos(\psi_d) + \alpha W \cos(\psi_d)}$

Yr(KN/m ³)	25.05	1.8428	Seco y con cohesión
Y _w (KN/m ³)	9.81	1.7528	Cohesión y saturación
α	0.00	1.6125	Seco y sin cohesión
c(MPa)	0.0130	1.5235	Saturación y sin cohesión
φ(grados)	42.95

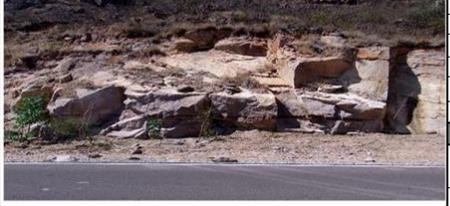
Fotografía del talud		Criterio Barton y Bandis (1990)

Tabla 18.- Análisis cinemático del talud 4, deslizamiento planar bajo efecto sísmico.

JCS(Mpa)	41.340
		r	20
		R	56
		Φb	30
		τ	0.2792
		σ _n (Mpa)	0.1085
		dt	2.45
		Φp	55.810
		Φr	42.953
		Cálculo de parámetros geométricos	
$A = \frac{H-z}{\sin \psi_d}$		4.07	
$U = \frac{1}{2} \gamma_w z_w \frac{H-z}{\sin \psi_d}$		19.62	
$V = \frac{1}{2} \gamma_w z^2 w$		1.23	
$a) w = \frac{1}{2} \gamma_r H^2 \left[\frac{1 - \left(\frac{z}{H}\right)^2}{\tan \psi_d} - \frac{1}{\tan \psi_r} \right]$		Caso a	
$b) w = \frac{1}{2} \gamma_r H^2 \frac{(1 - \frac{z}{H})^2 \frac{\tan \psi_r}{\tan \psi_d} - 1}{\tan \psi_d}$		459.88	
Datos geométricos			
H(m)	5		
z(m)	1		
Ψd (grados)	30		
Ψt (grados)	79		
Presencia de agua	si		
Z _w (m)	0.5		
Datos geomecánicos		Coeficiente de seguridad por equilibrio límite	
Rugosidad-JRC	10.00	$FS = \frac{c'A + [W \cos \psi_d - u - v \sin(\psi_d)] \tan \phi - \alpha W \sin(\psi_d) \tan \phi}{W \sin \psi_d + V \cos(\psi_d) + \alpha W \cos(\psi_d)}$

Yr(KN/m ³)	25.05	1.6187	Seco y con cohesión
Y _w (KN/m ³)	9.81	1.5381	Cohesión y saturación
α	0.06	1.4101	Seco y sin cohesión
c(MPa)	0.0130	1.3303	Saturación y sin cohesión
φ(grados)	42.95

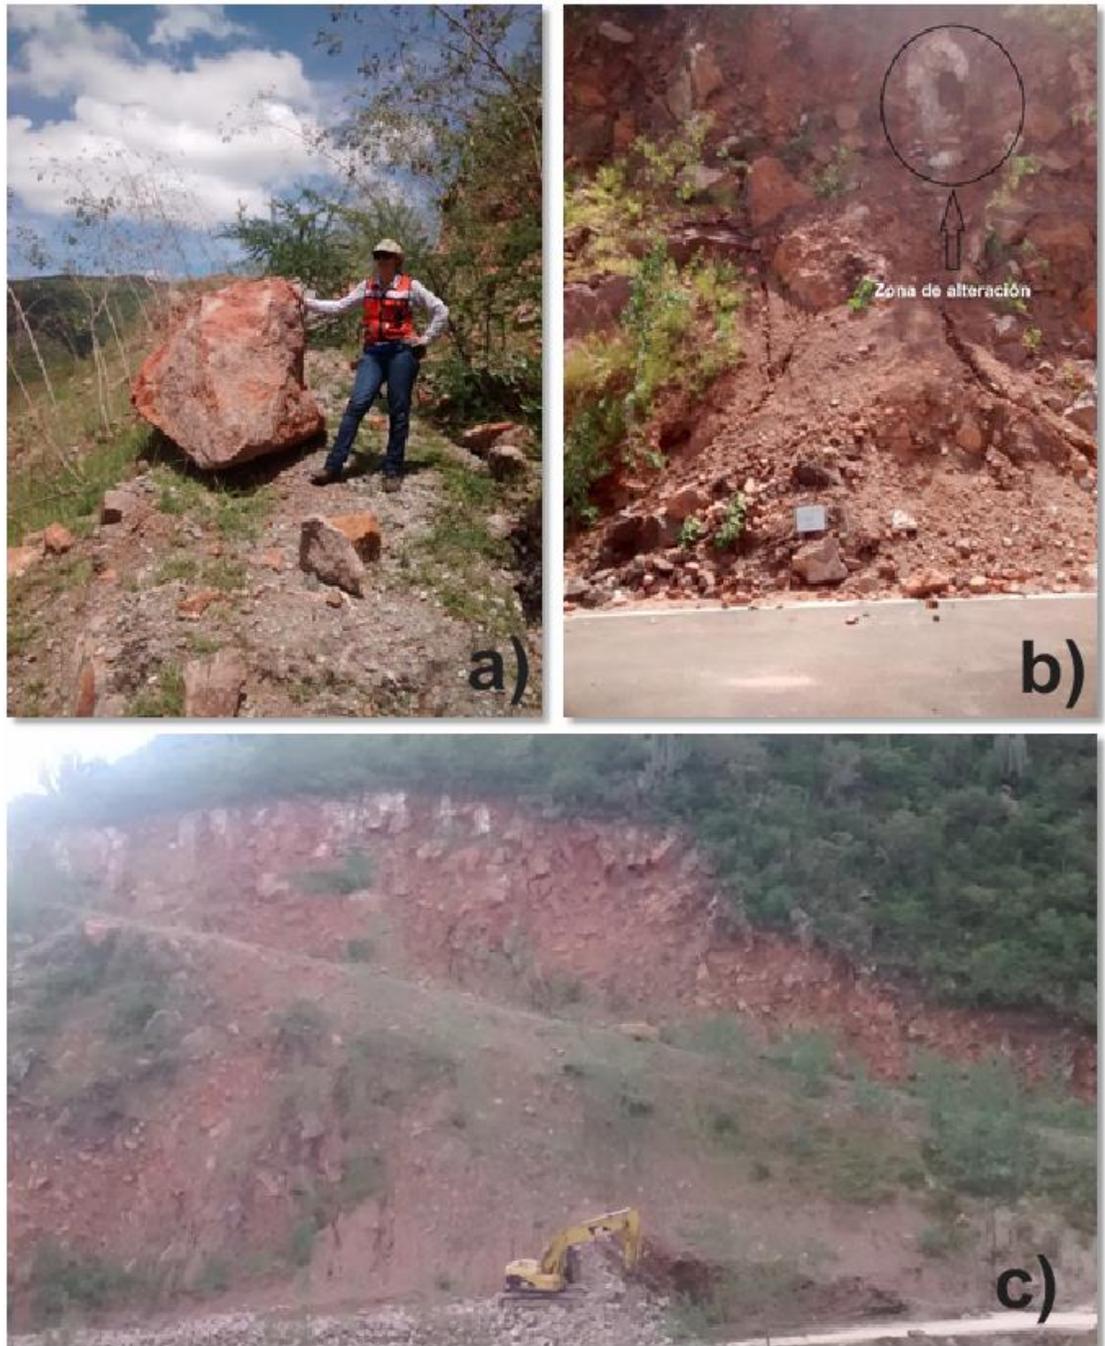
Figura 53.- Eventos en la zona de brecha, a) presenta un bloque caído en el corte superior donde se encuentra la tubería del acueducto, b) presenta un deslizamiento de al menos 2 toneladas de material sobre la carretera además de verse una zona de alteración que promueve la inestabilidad, c) trabajos durante la construcción mostrando material colapsado y el alto grado de inclinación del corte.
