**LEVANTAMIENTO GEOMECÁNICO DE LA ESTABILIDAD DE TALUDES EN LA
CARRETERA TIERRA NUEVA – EL REALITO, MUNICIPIO DE VICTORIA
GUANAJUATO KILÓMETRO 43+300 AL 45+140.**

T E S I S

Maestro en Ciencias en Geología Aplicada

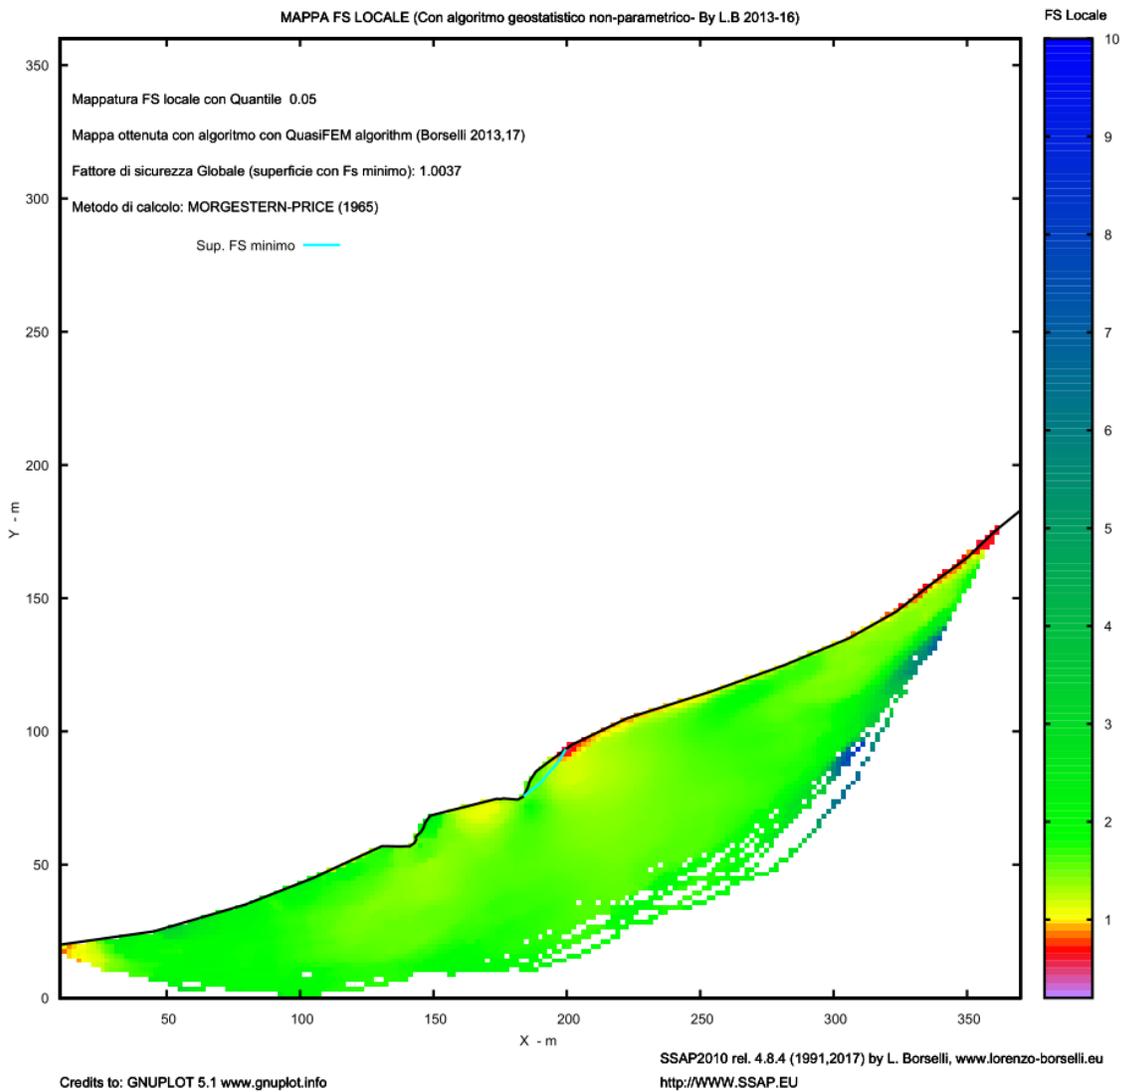
Figura 57.- Risultato del fattore di sicurezza in el talud izquierdo de la zona de brecha en condición seca y sin aceleración sísmica.

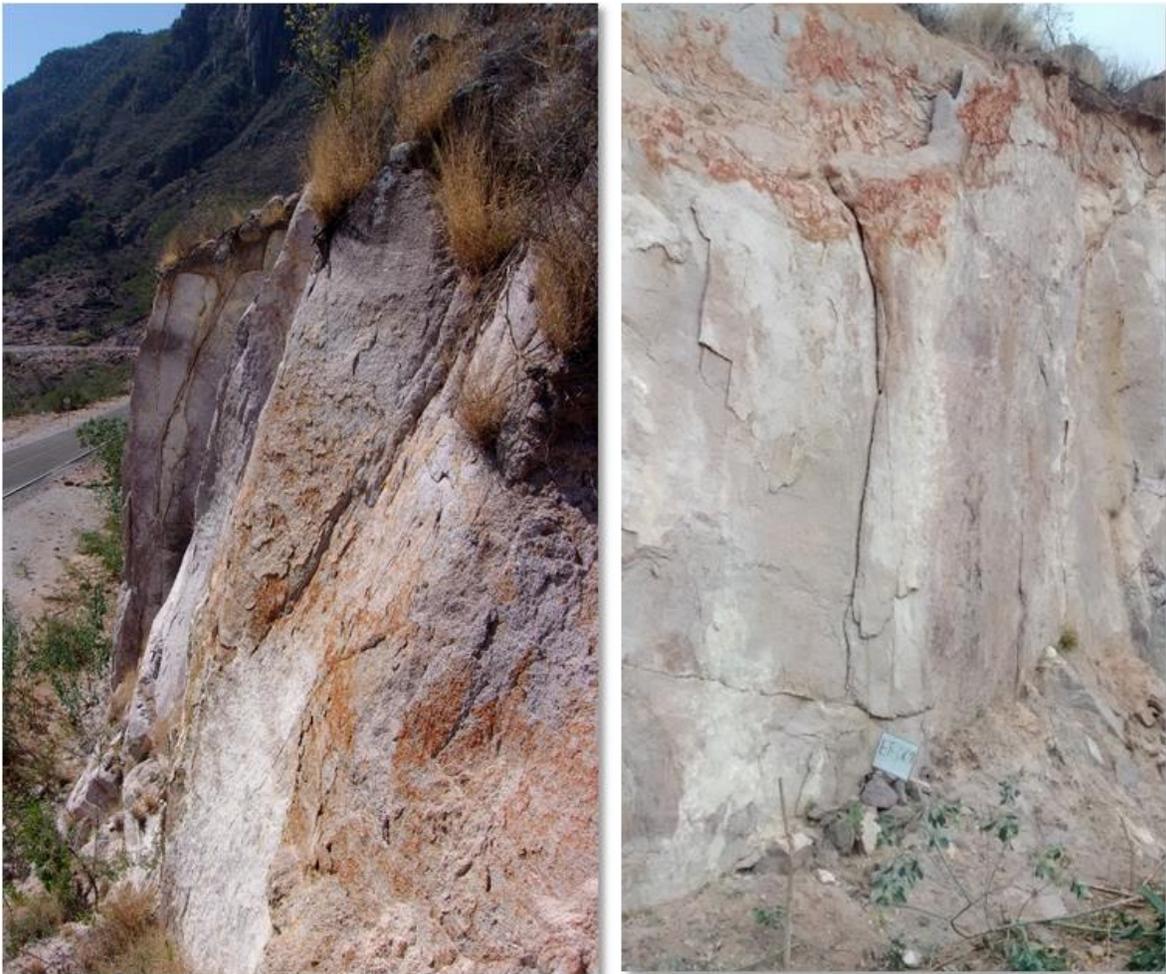
Figura 59.- Bloques tendientes al colapso por pandeo y vuelco.

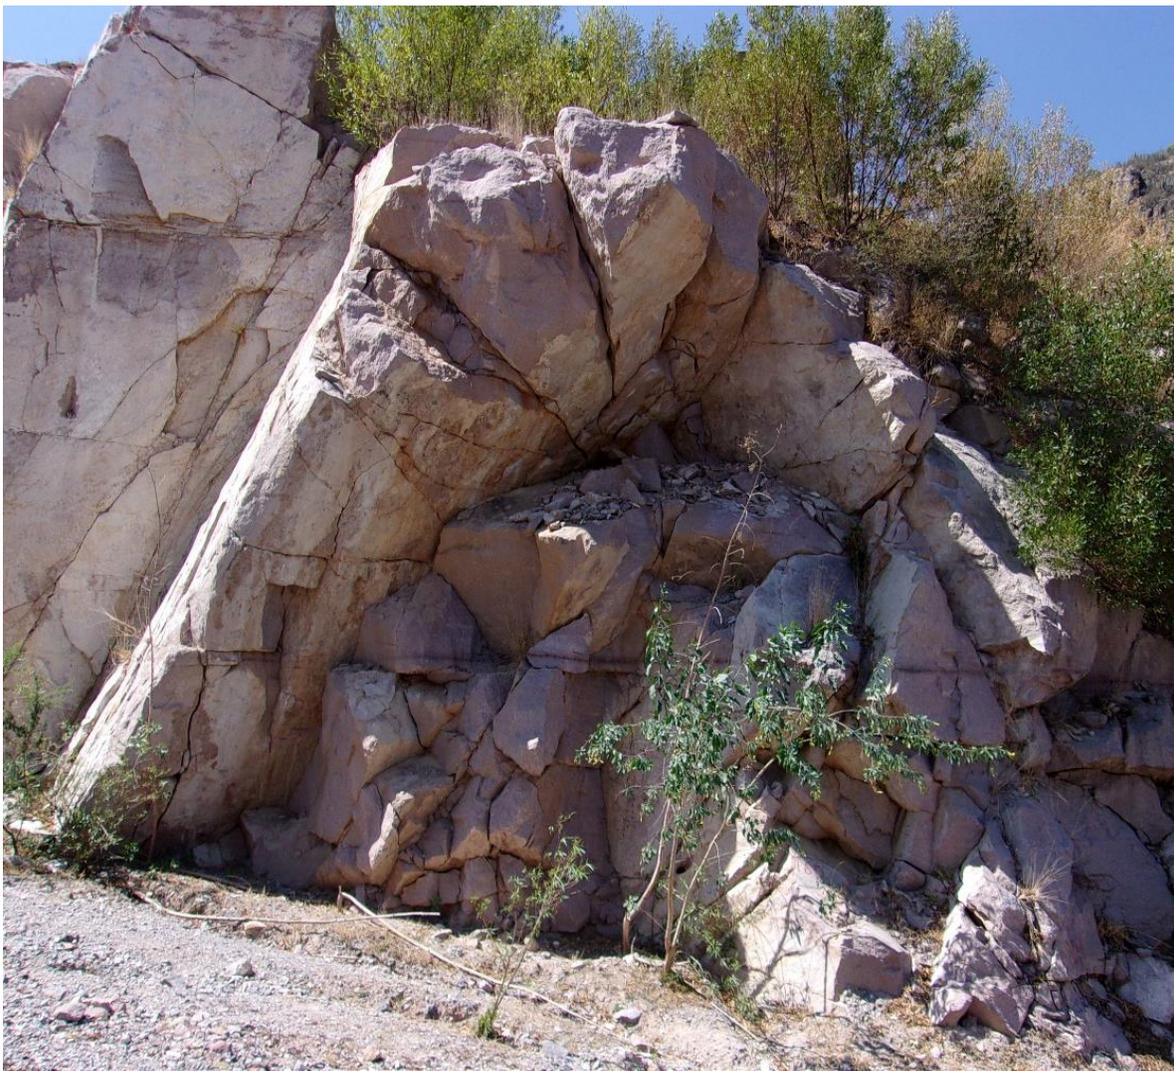
Figura 60.- Estación ER-010, acomodo en arco de la ignimbrita El Órgano en la estación ER-012.

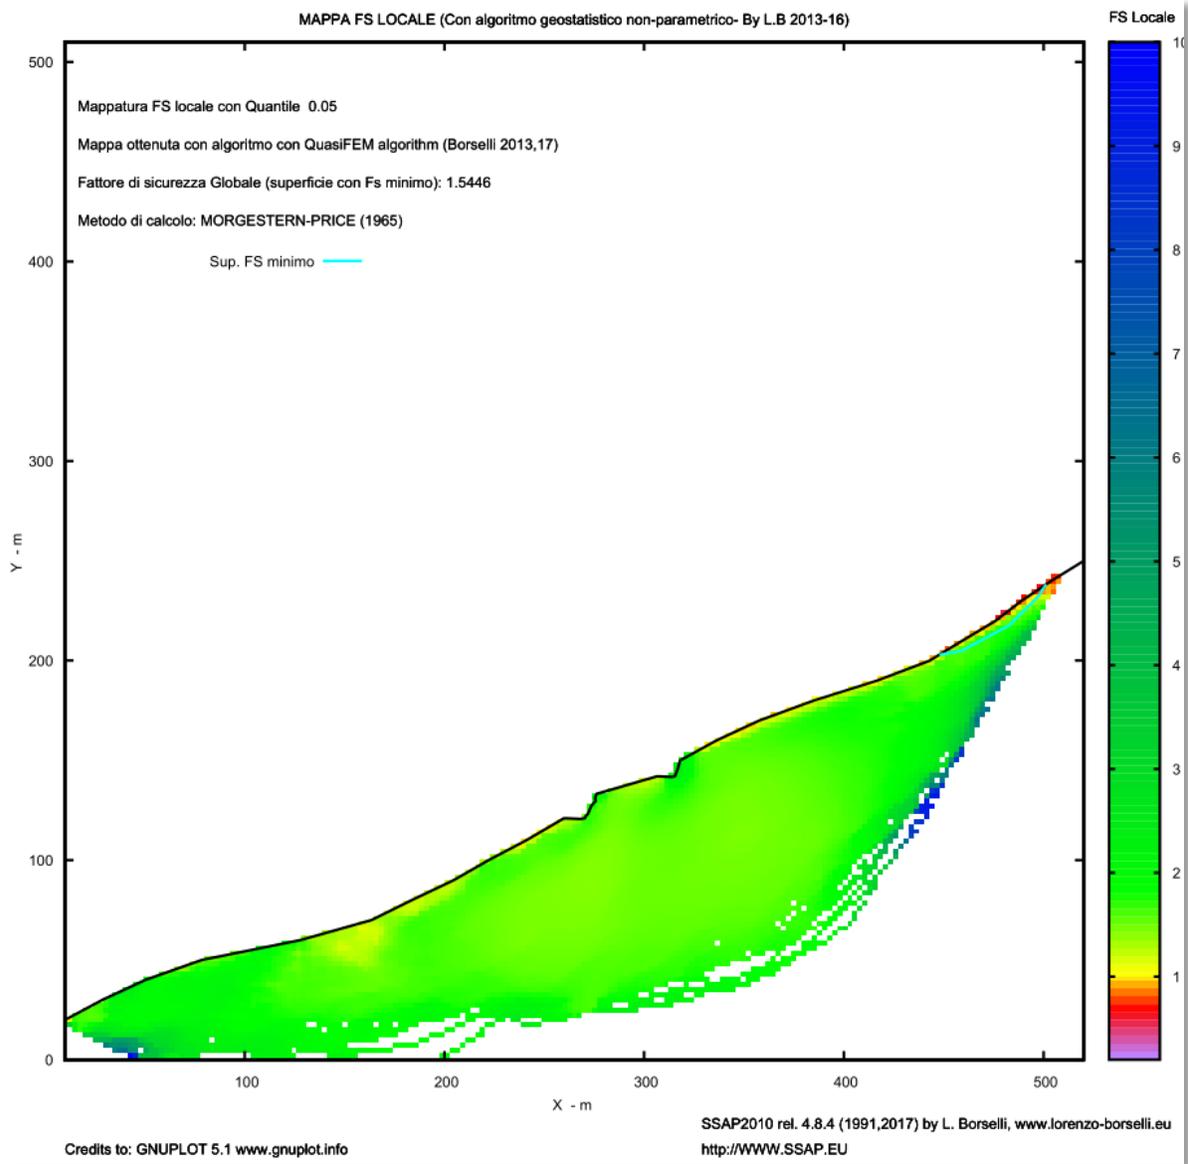
Figura 61.- Factor de seguridad mínimo, condición seca, KH=0.

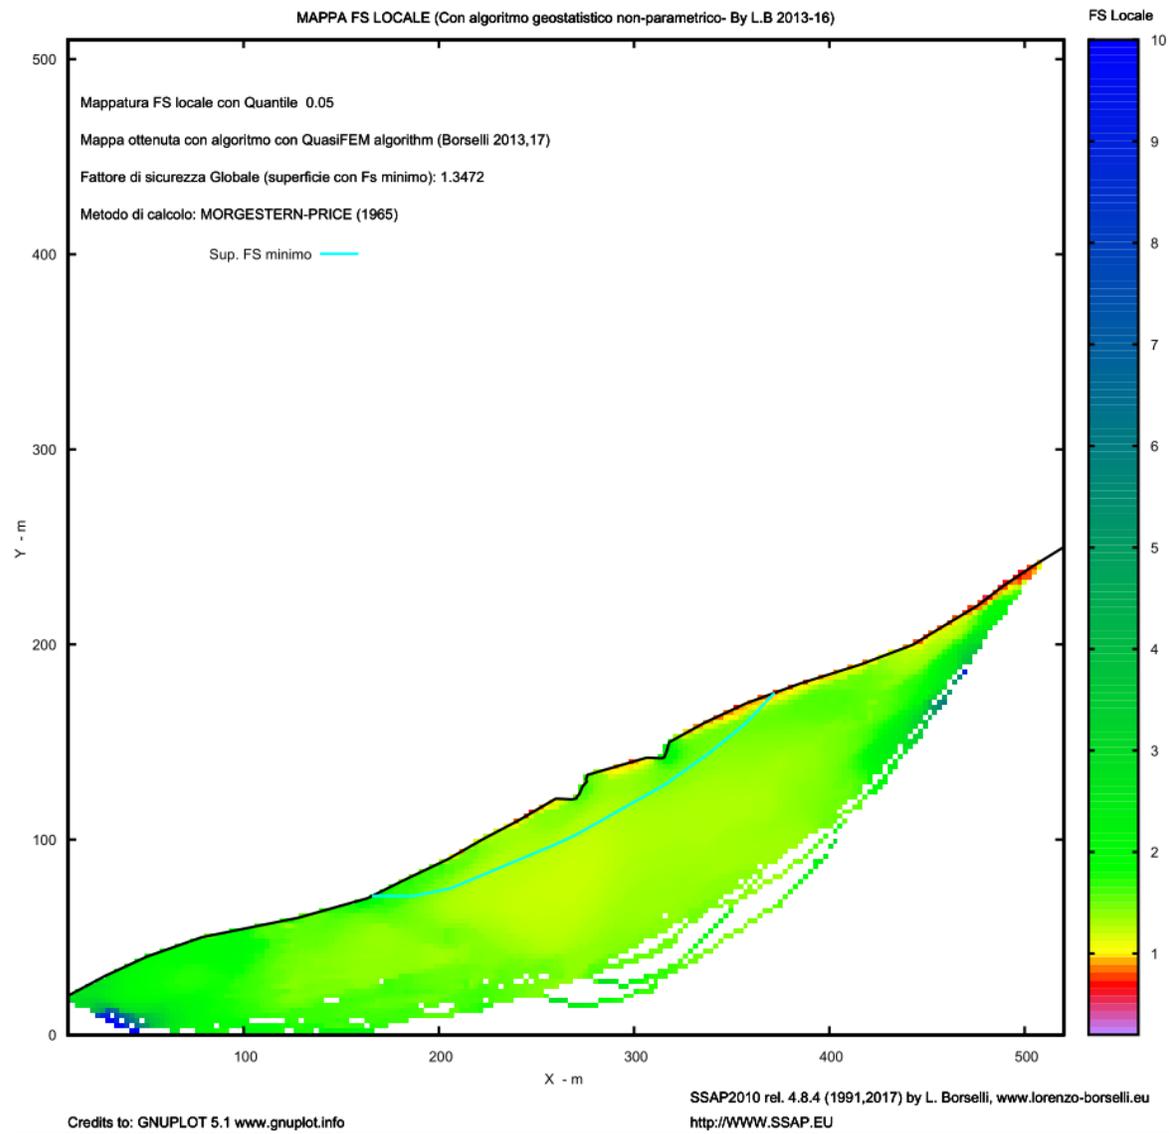
Figura 62.- Factor de seguridad mínimo, condición seca, KH=0.06.

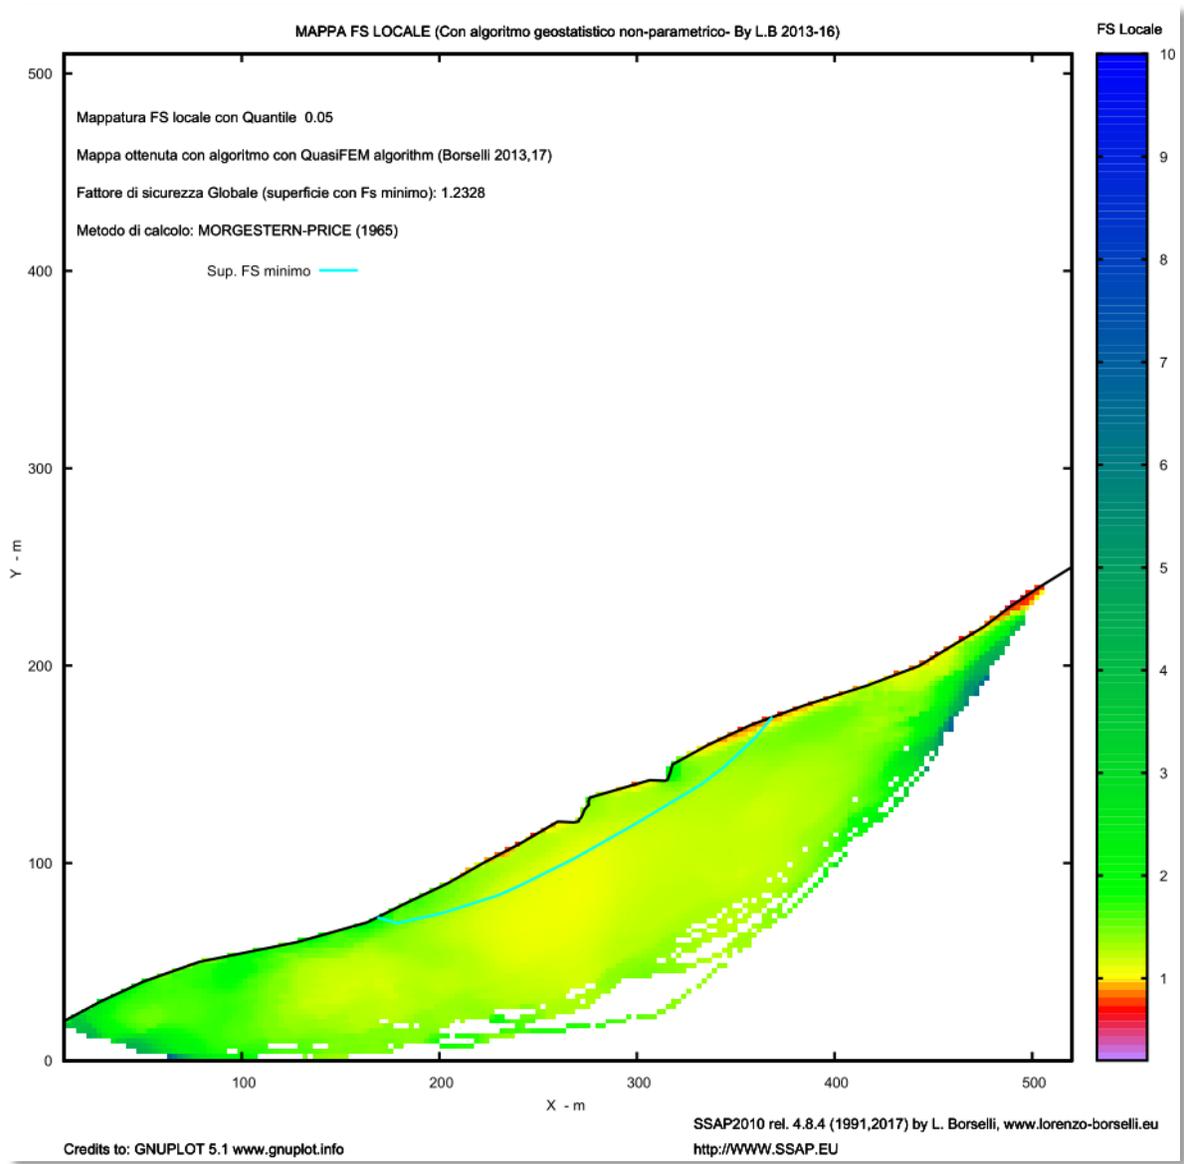
Figura 63.- Factor de seguridad mínimo, condición seca, KH=0.1.

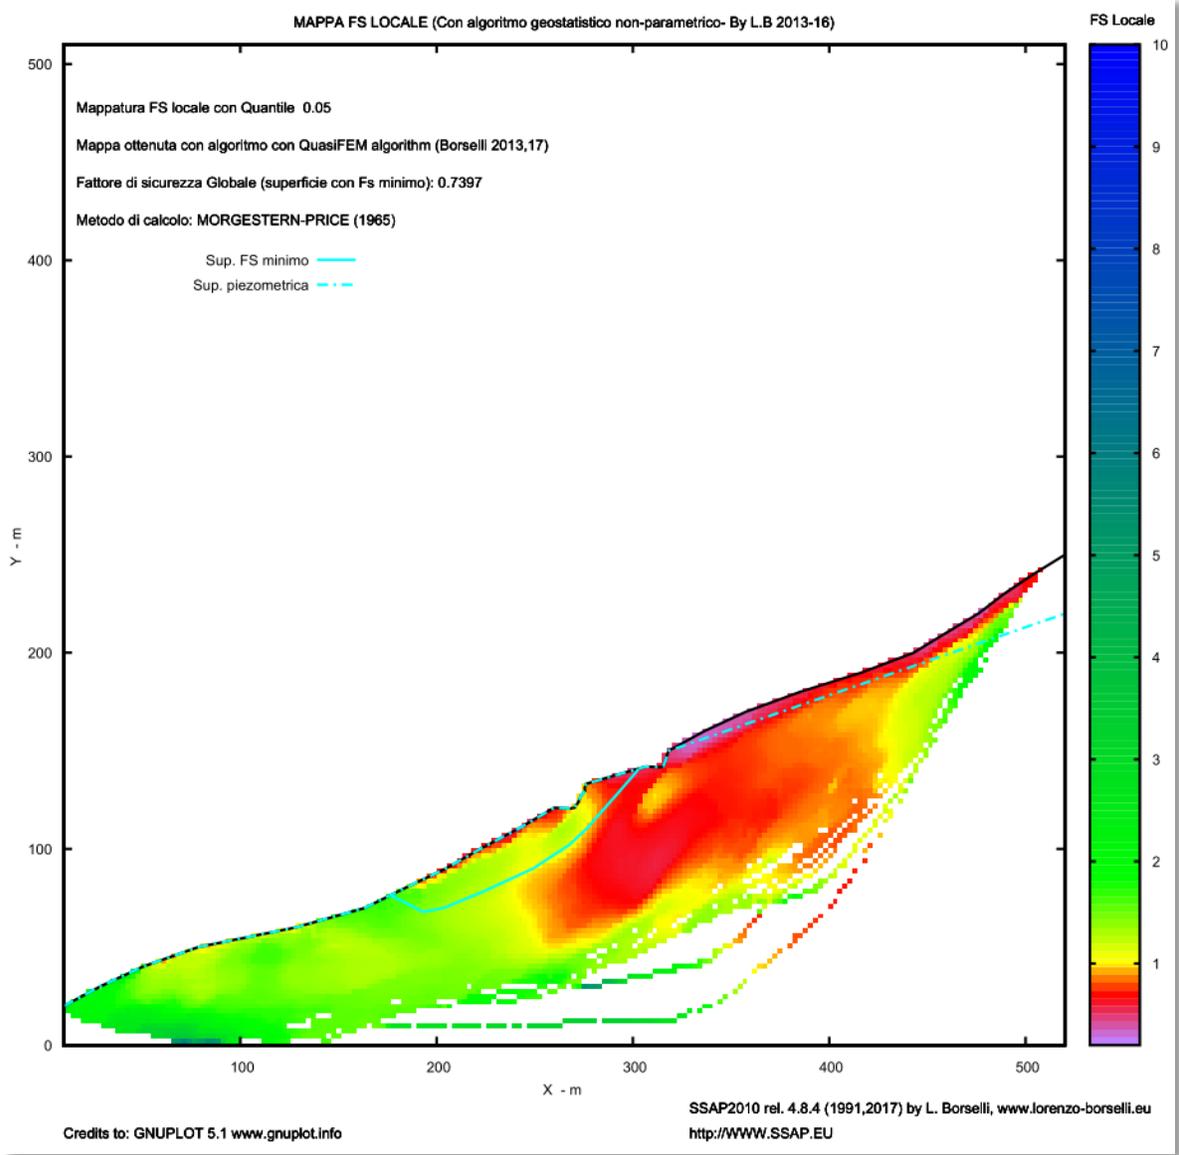
Figura 64.- Factor de seguridad mínimo, condición saturada 1, KH=0.

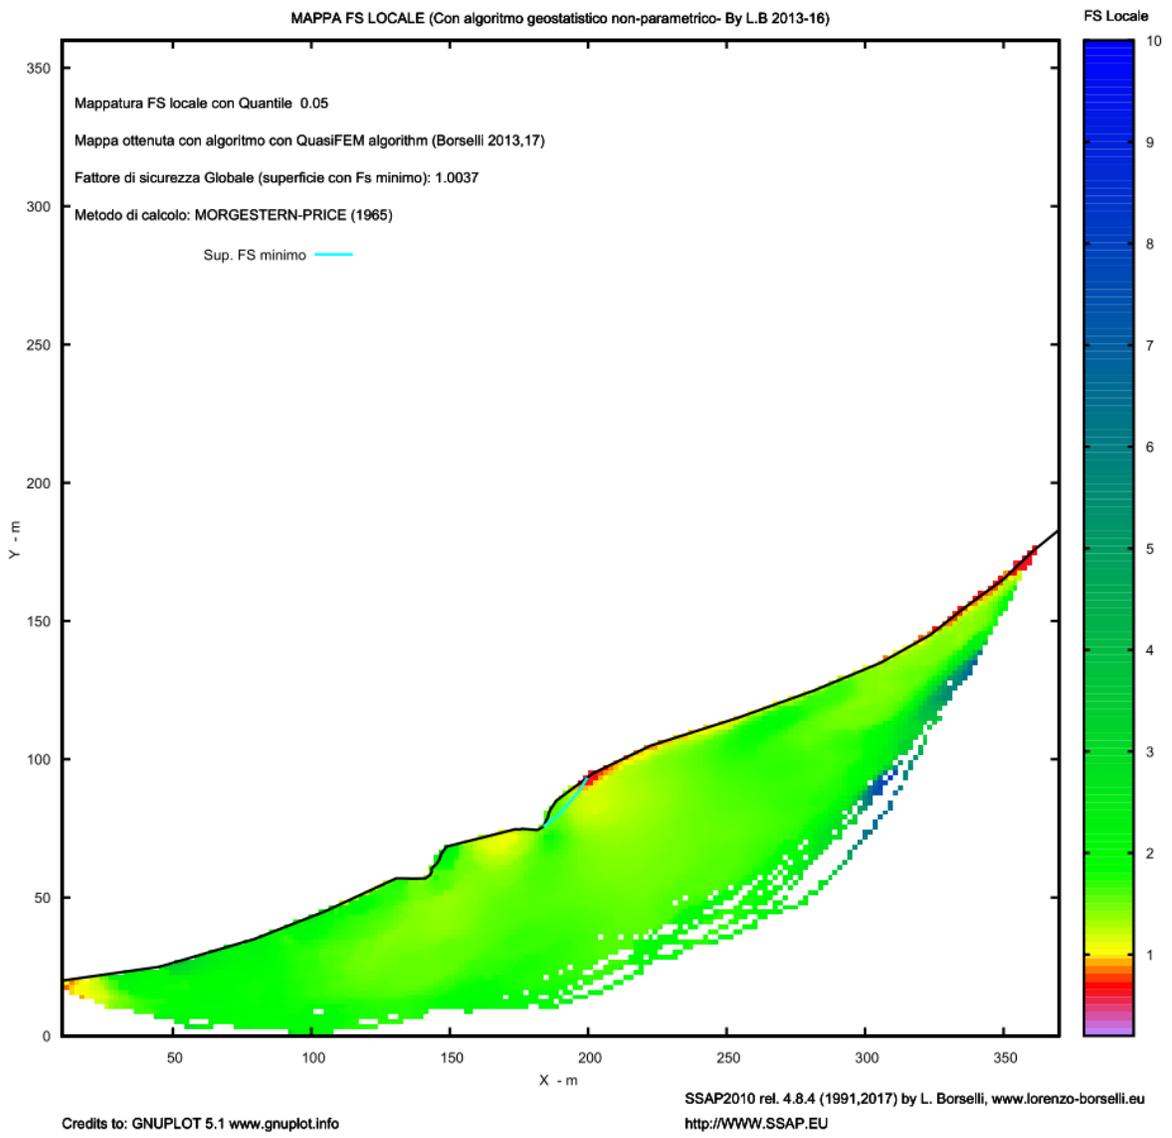
Figura 79.- Factor se seguridad mínimo, brecha 3, condición seca, KH=0.
