PLANEACIÓN ESTRATÉGICA Y MANEJO EFICIENTE DE UNA NUEVA
TECNOLOGÍA DE PAVIMENTACIÓN CON EL USO DE ASFALTO ESPUMADO EN
MÉXICO. CASOS DE ESTUDIO: LIBRAMIENTO CIUDAD VALLES – TAMUÍN

TESIS

Maestría en Planeación Estratégica e Innovación

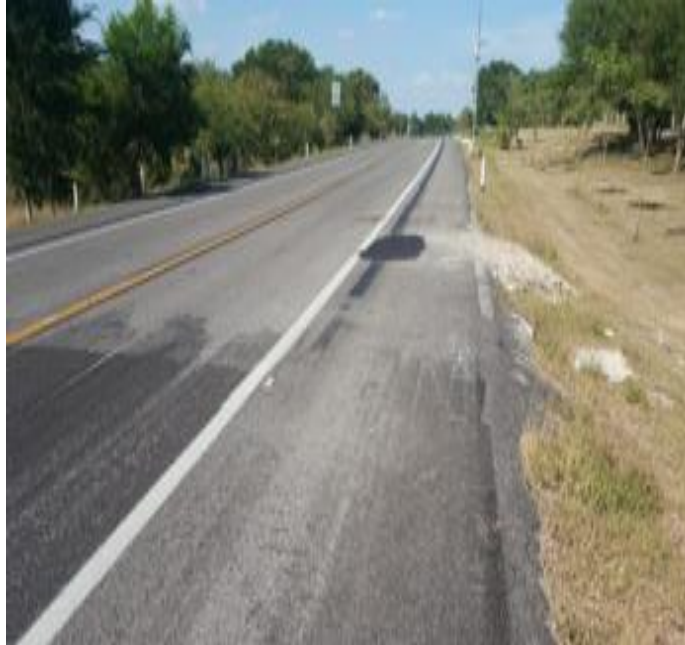
Las Figuras 4, 5, 6 y 7 muestran la condición actual de la superficie del pavimento a lo largo del tramo en estudio. Puede observarse la presencia de deterioros superficiales en el pavimento, tales como desprendimientos, fisuras con expulsión de finos, disgregación de materiales, hundimientos y/o deformaciones y presencia de agua superficial.

En las figuras 4, 5, 6 y 7 puede observarse agrietamiento reflexivo de grietas originado por la falla de la base cementada con zeolita. Existe una gran cantidad de material fino en la superficie del pavimento originado por el bombeo de los vehículos y presencia de agua superficial. Esto trae como consecuencia la pérdida de soporte del pavimento.

Figura 4.- Estado actual del Pavimento bacheo profundo,
Segmento 2 del km 100+000 al km 118+640.

Como etapa inicial se realizó una inspección ocular a todo el tramo, notándose deterioros del pavimento, en algunas zonas se detectó el desprendimiento de carpeta en zonas agrietadas por fatiga, baches, piel de cocodrilo entre otros deterioros. Figuras 4, 5, 6 y 7.

Como etapa inicial se realizó una inspección ocular a todo el tramo, y se detectó la presencia de un notorio agrietamiento longitudinal y transversal en la carpeta asfáltica sobre el segmento 2, del km 100+000 al km 118+640 Ver Figuras 4, 5, 6 y 7. El cuál pudo haberse originado ya sea por una deficiencia en el procedimiento constructivo de la carpeta asfáltica o por la falla de algunas de las capas inferiores que componen la estructura del pavimento. De la revisión del referido Perfil Informativo se destaca lo siguiente:

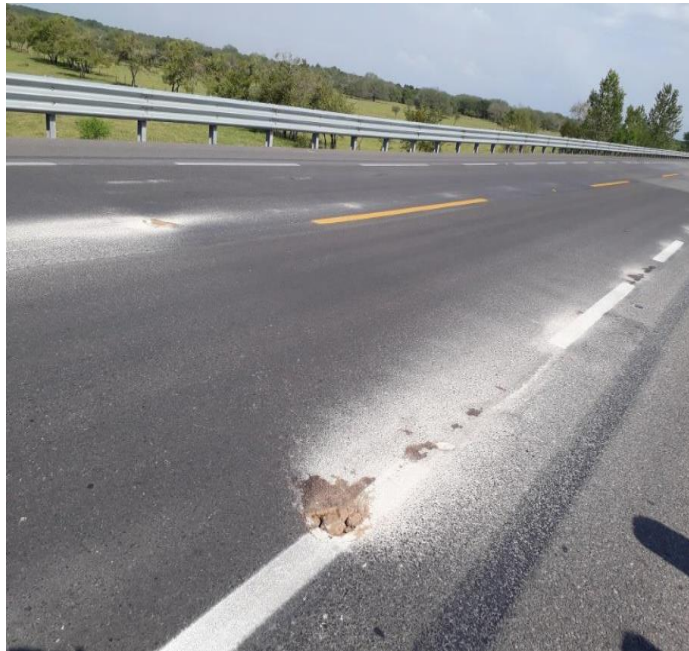
Figura 5.- Estado actual del Pavimento bacheo profundo,
Segmento 2 del km 100+000 al km 118+640.

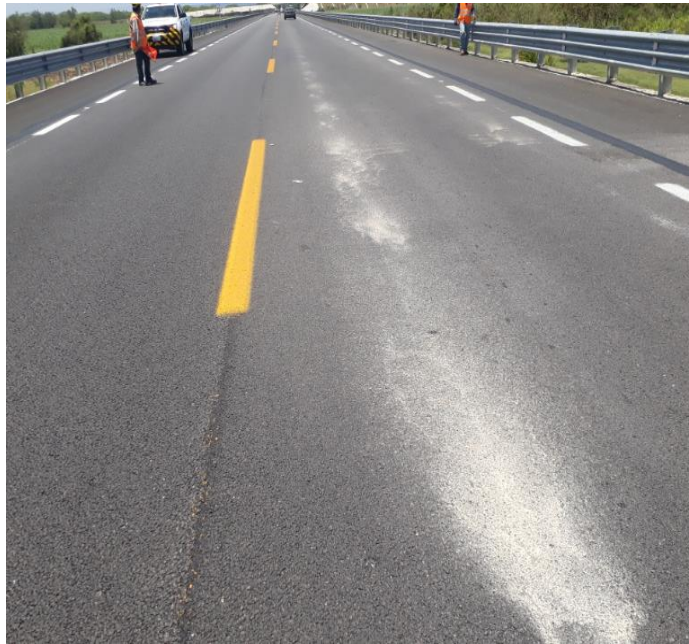
Figura 6.- Estado actual del Pavimento Fisuras Longitudinales, Transversales y desprendimiento de finos, Segmento 2 del km 100+000 al km 118+640.

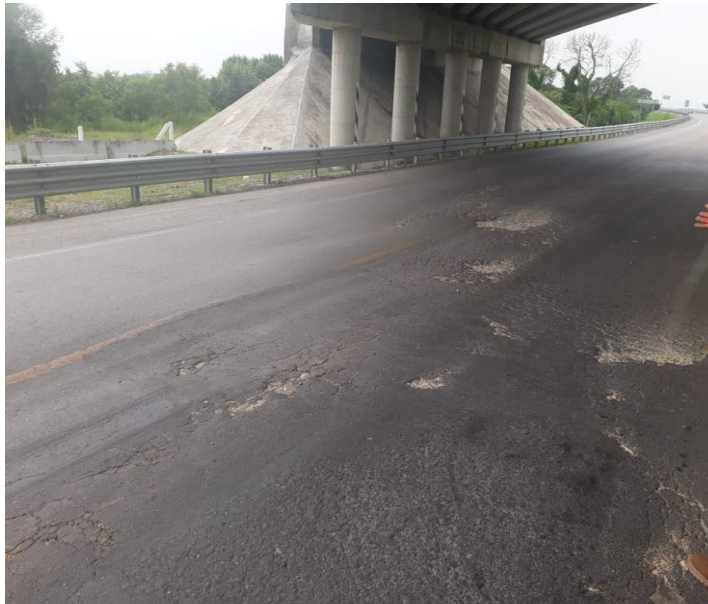
Figura 7.- Estado actual del Pavimento Fisuras Longitudinales y Transversales bacheo profundo, Segmento 2 del km 100+000 al km 118+640.

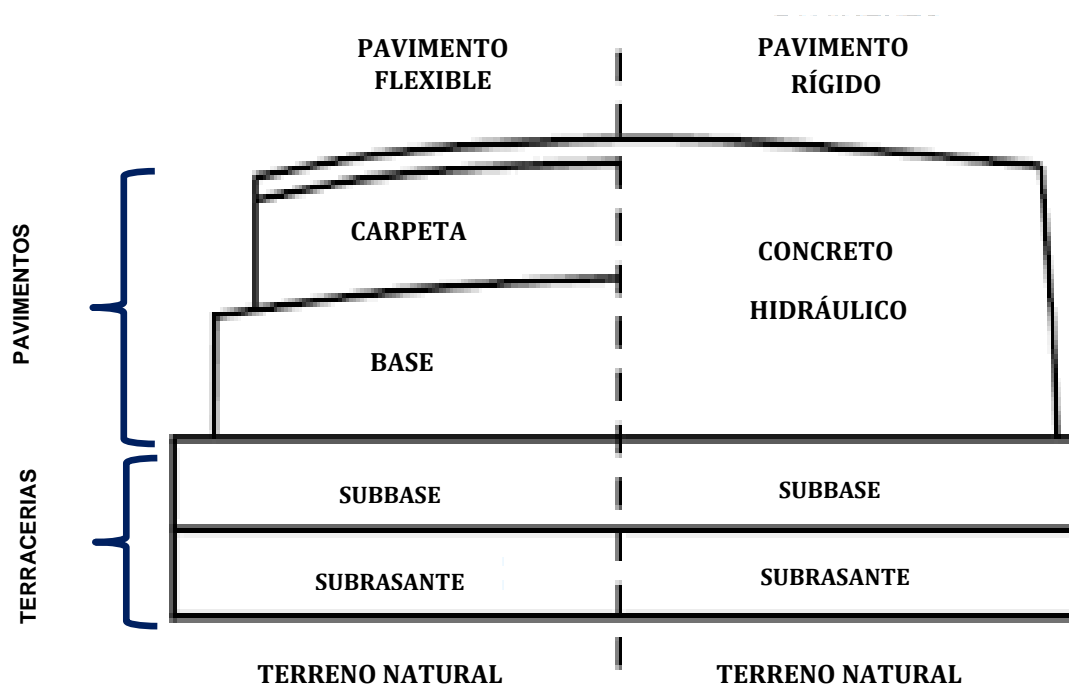
Estas estructuras son diseñadas para soportar las cargas impuestas por el tránsito y por las condiciones ambientales, estos se clasifican en dos tipos: Flexibles y Rígidos. Figura 8 y 9

Figura 8.- Estructura de Pavimento Flexible y Rígida. ^[27]

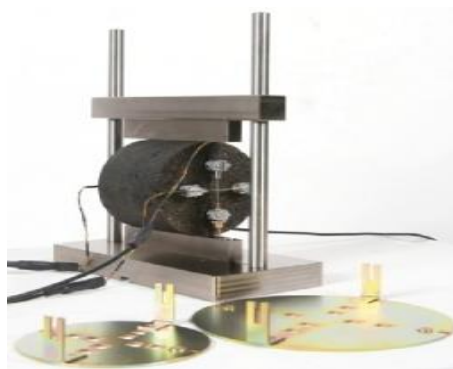
La carpeta Asfáltica está conformada por una mezcla asfáltica producida con agregados pétreos de la región se coloca sobre la base, además de que se le agrega una cantidad de asfalto debiéndose buscar un contenido optimo, ya que este elemento forma una membrana alrededor de las partículas de un espesor tal que sea suficiente para resistir los efectos del tránsito y de la intemperie. Por lo general el valor de módulo resiliente (MR) ronda entre los 3000 MPa, el cual deberá ser corroborado en laboratorio mediante el protocolo de prueba ASTM D4123-82.^[4] Dicha prueba se ensayará a una temperatura de 20°C y a una frecuencia de 1 Hz. Figura 10

Figura 10.- Ensaye de módulo resiliente para mezclas asfálticas.

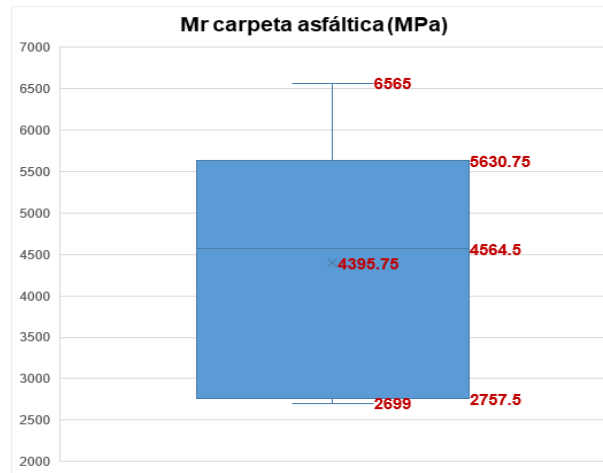
El asfalto utilizado para este proyecto será un Grado PG 76-22 según la Norma N·CTM·4·05·004/18.^[18] La Figura 11 muestra una amplia dispersión de resultados. El rango de valores oscila entre 2757 a 5630 MPa. Como se comentó anteriormente se utilizará un valor conservador de 3000 MPa para solventar las variaciones de rigidez de mezclas asfálticas.

Figura 11.- Diagrama de caja y bigotes para los resultados de Módulo Resiliente Carpetas Asfáltica

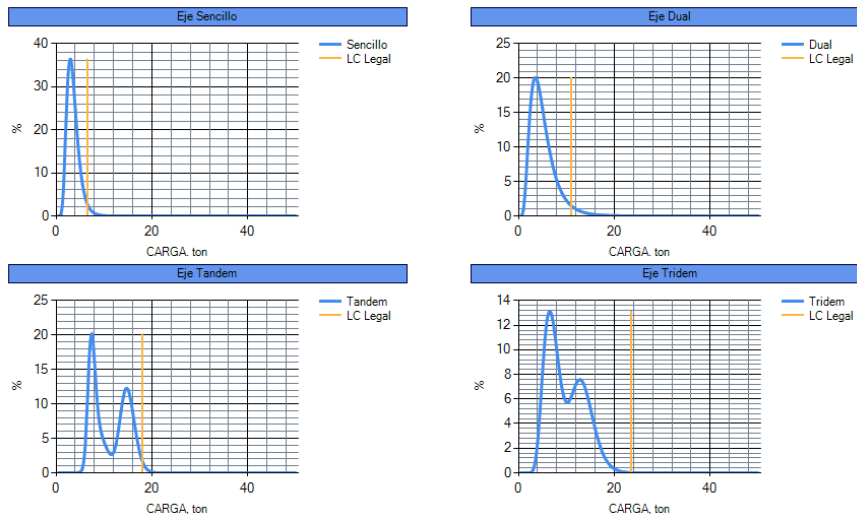
El Instituto Mexicano del Transporte (IMT) en su plataforma de diseño que se comentará y detallará más adelante en este documento, distintos escenarios de sobrecarga derivados de la experiencia de años de medición dinámica en todos los corredores de nuestro país. Estos escenarios de sobrecarga son: carga legal, ligera sobrecarga, alta sobrecarga, muy alta sobrecarga y especial (datos obtenidos de pesajes dinámicos reales WIM). En la Figura 15 se muestra un ejemplo de espectros de carga considerados por el IMT.

Figura 15.- Espectros de carga considerados para la revisión del pavimento con programa IMT PAVE 3.0. [6] (Fuente: IMT)

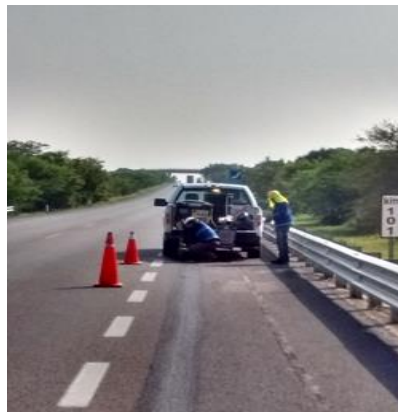
En la Figura 18 y 19, se realiza la extracción de muestras con bronca de 4 pulgadas. La Figura 20, muestra el detalle de las muestras obtenidas: capas CASAA, capeta asfáltica y bases cementada.

Figura 18.- Realización de calas y sondeos en el acotamiento del km 101+000 del Libramiento Ciudad Valles-Tamuín.

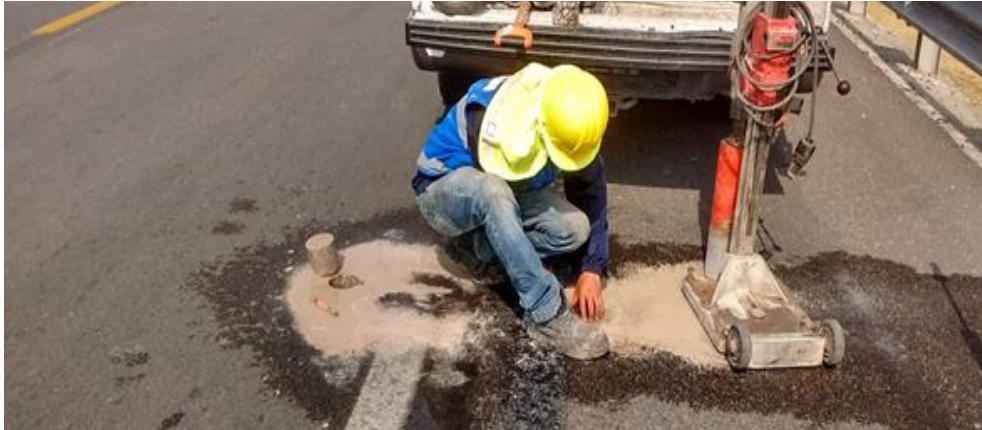
Figura 19.- Detalle de extracción de muestras con broca de 4 pulgadas sobre acotamiento km 101+000 del Libramiento de Ciudad Valles-Tamuín.

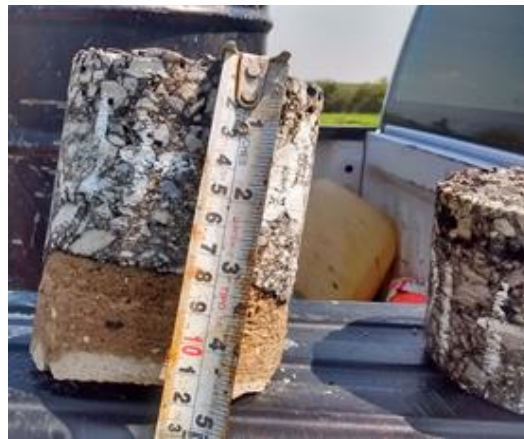
Figura 20.- Detalle de muestra extraída de sondeo: CASAA, carpeta asfáltica y porción de base cementada

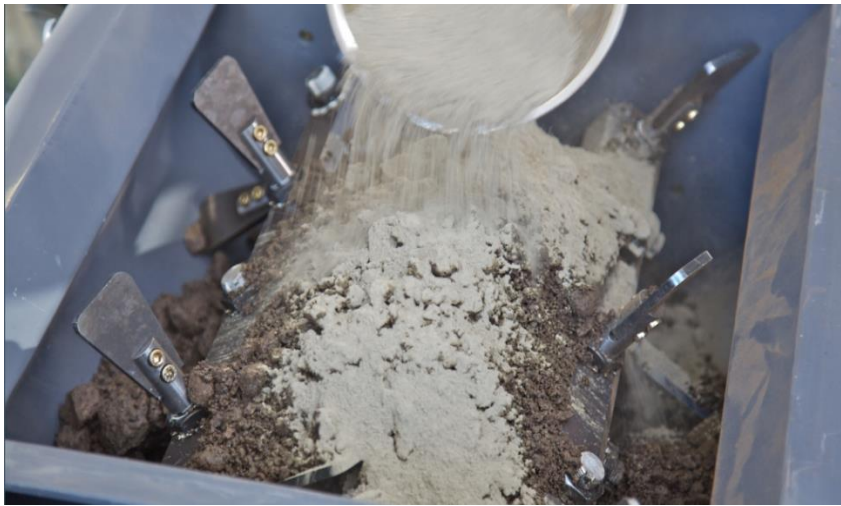
Figura 22.- Cal Hidratada. ^[26]

El índice de plasticidad que se obtuvo para este estudio arroja un parámetro de plasticidad >10 por lo que en el diseño de la mezcla es necesario pre-tratar el material con cal hidratada. Figura 22

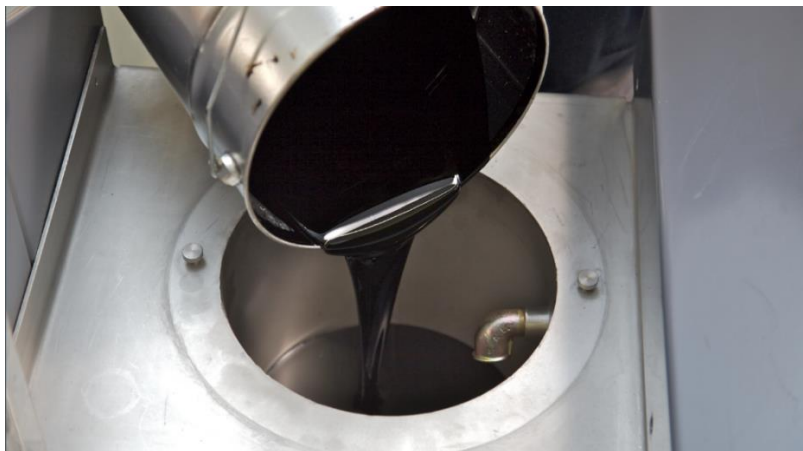
Figura 23.- Asfalto ECK-B 64-22. [26]

Es importante mencionar que no se pueden utilizar asfaltos modificados para la obtención de asfalto espumado. Figura 23

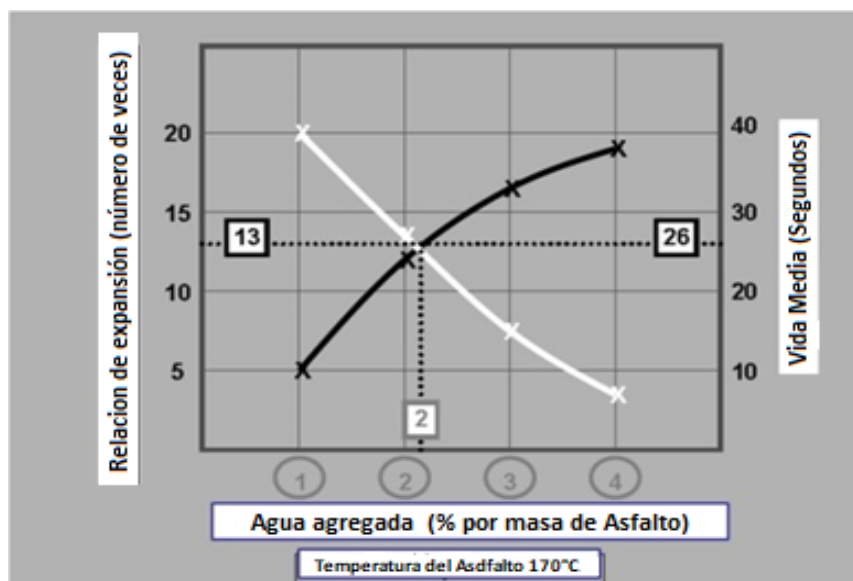
Básicamente se puede decir: cuanto mayor sea la expansión y cuanto mayor sea la vida media; mejor será la calidad del asfalto espumado. Figura 25

Figura 24.- Gráfica de Expansión y Vida Media. [26]

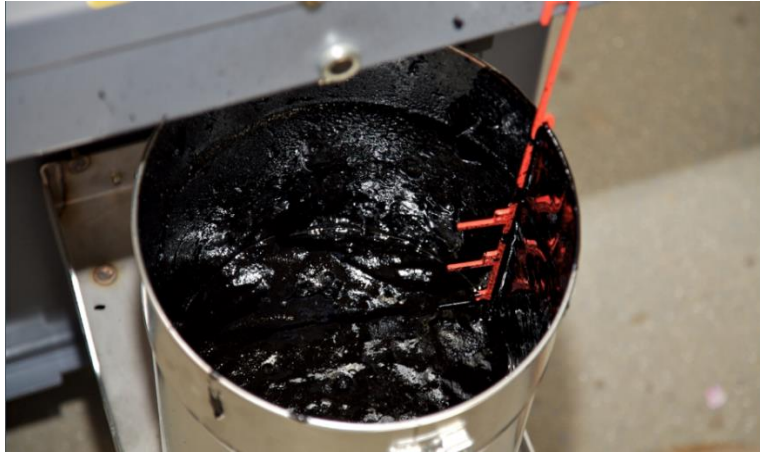
El porcentaje óptimo de agua para espumar el asfalto arroja un 2.0%.

Figura 25.- Calidad de Asfalto Espumado. [26]

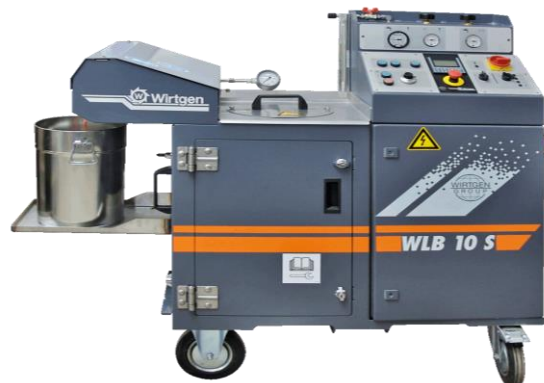
Temperatura 170° y 180° C

Figura 26.- Maquina WLB10s. [26]

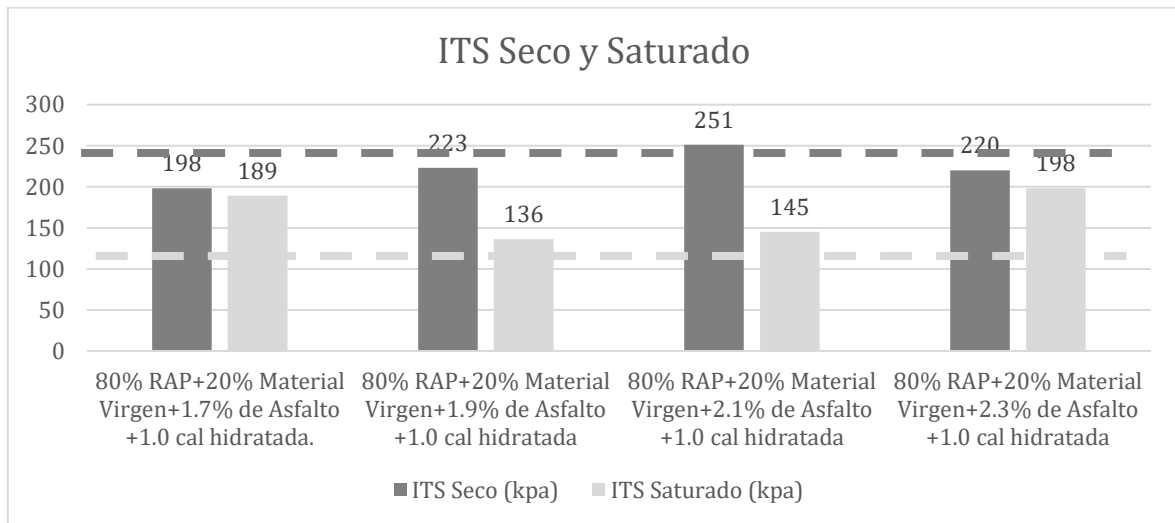
Resultados de diseños ITS Seco y Saturado			
	ITS Seco (kpa)	ITS Saturado (kpa)	Condición
Pruebas	225 mínimo	100 mínimo	
80% RAP+20% Material Virgen+1.7% de Asfalto +1.0 cal hidratada.	198	189	No cumple
80% RAP+20% Material Virgen+1.9% de Asfalto +1.0 cal hidratada	223	136	No cumple
80% RAP+20% Material Virgen+2.1% de Asfalto +1.0 cal hidratada	251	145	Cumple
80% RAP+20% Material Virgen+2.3% de Asfalto +1.0 cal hidratada	220	198	No Cumple

Figura 28.- Gráfica de ITS seco y saturado. (Elaboración propia).

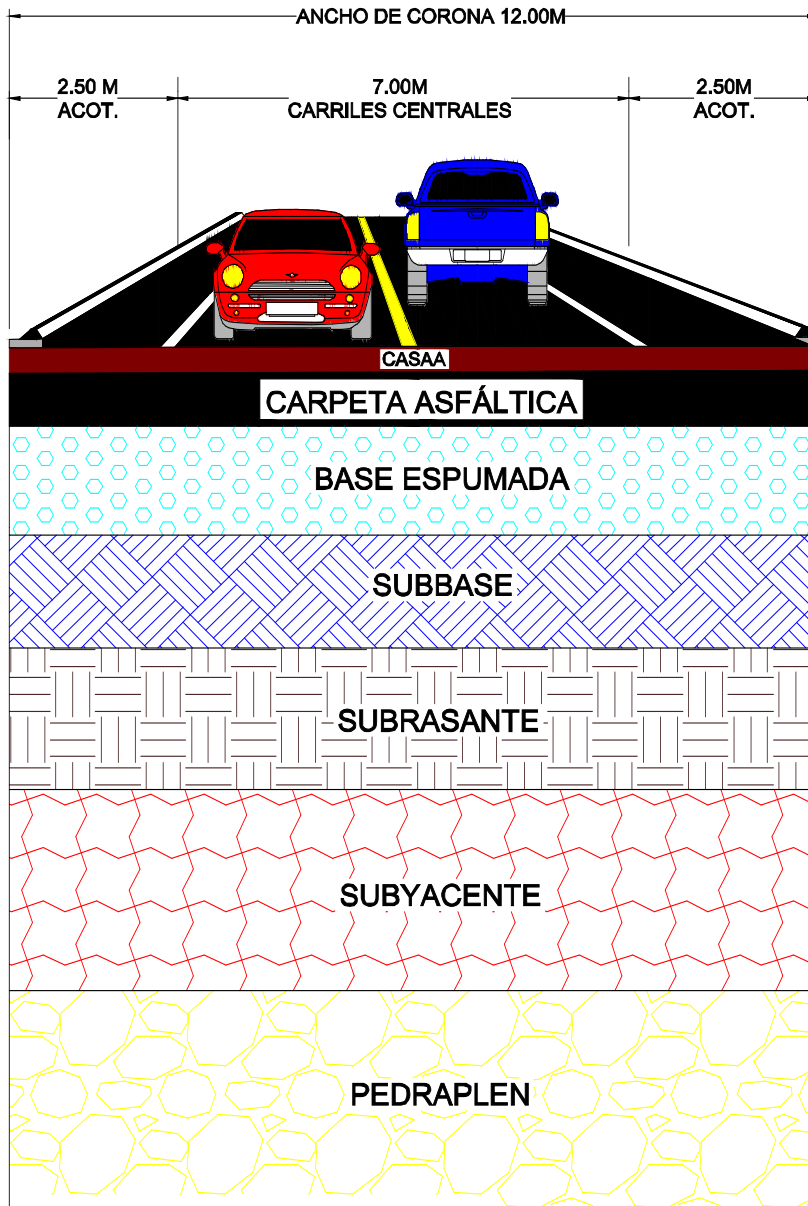
La **Alternativa 2** contempla los trabajos necesarios para reconstruir en un 100% el tramo de la vialidad afectada por aparentes fallas en el diseño y construcción tanto de las terracerías como de la estructura de pavimento.

CASAA =	3 CM
CARPETA =	8 CM
BASE ESPUMADA =	15 CM
SUBBASE =	20 CM
SUBRASANTE =	30 CM
SUBYACENTE =	50 CM
PEDRAPLEN =	50 CM

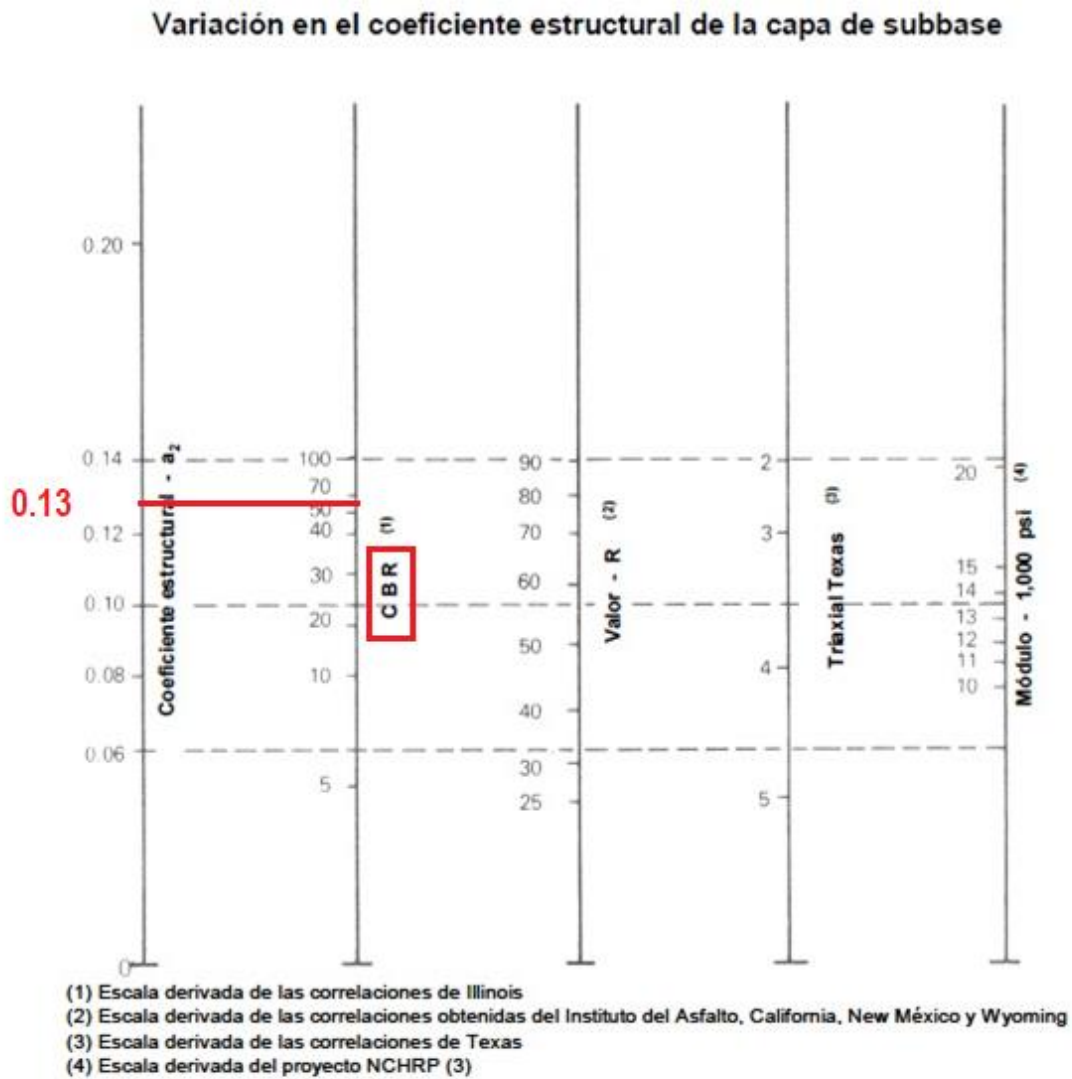
la línea vertical de la extrema izquierda para obtener el coeficiente de capa a3, que para este caso será 0.13.

Figura 40.- Nomograma AASHTO 93 para determinación de coeficientes de capa para bases estabilizadas (subbase hidráulica). [2]

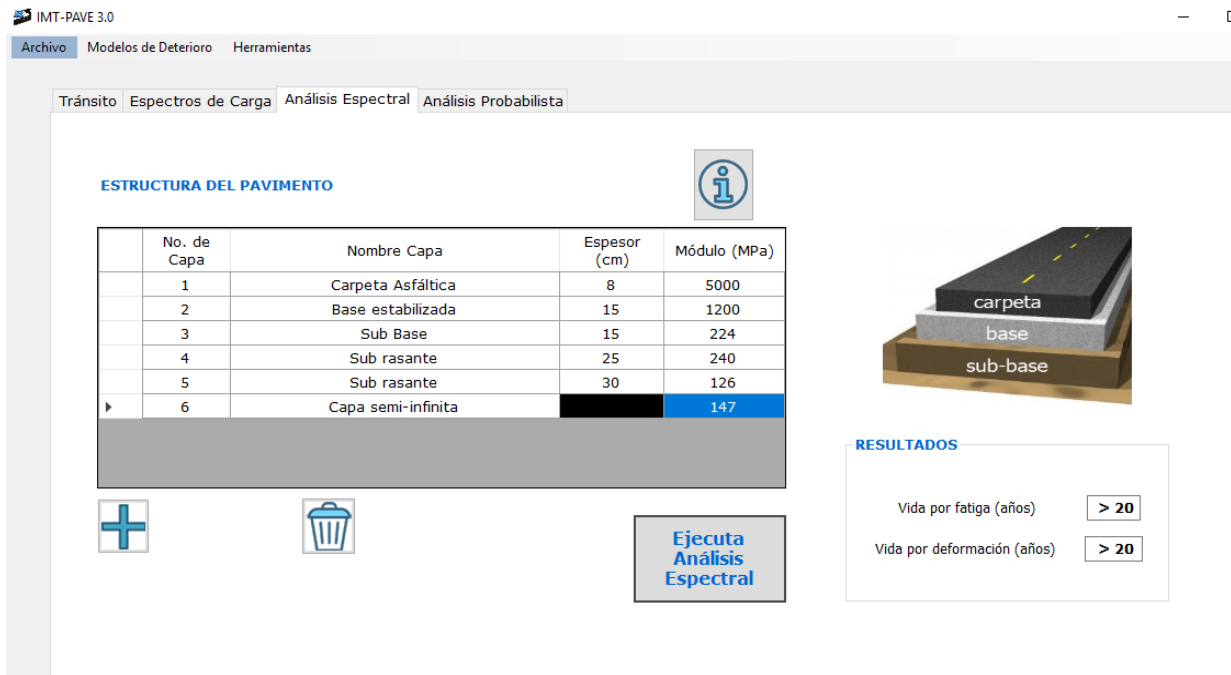
un nivel de confianza del 90%, la sección propuesta cumple para el periodo de diseño de 20 años.

Figura 43.- Carátula IMT PAVE 3.0 correspondiente al Análisis Espectral. [6]

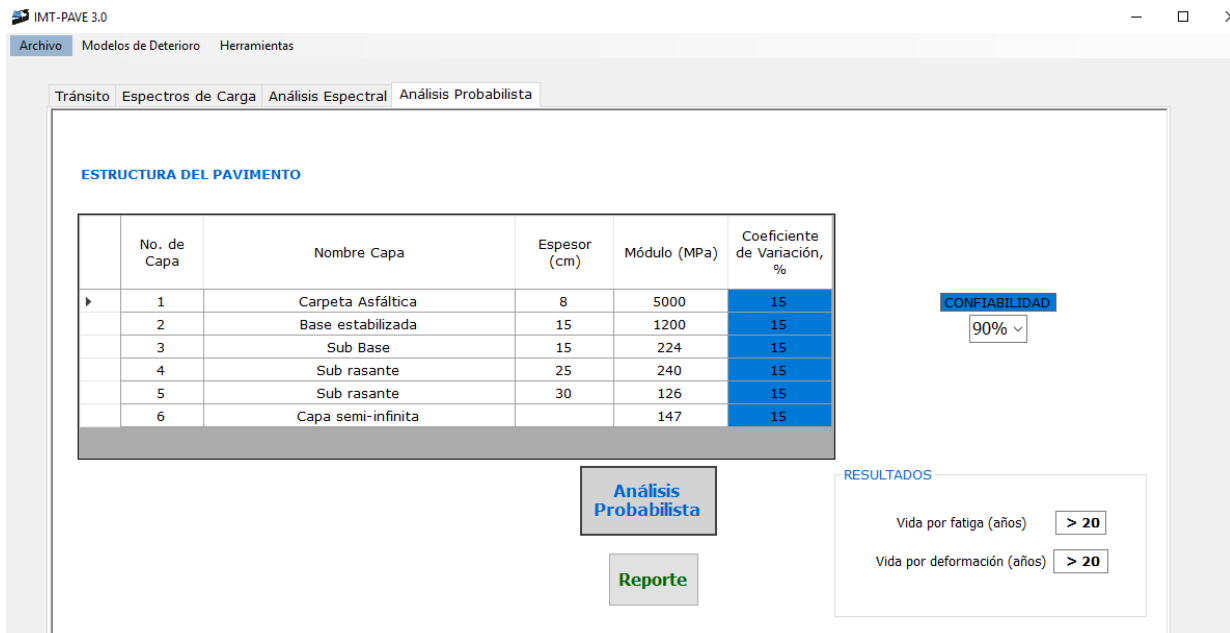
Figura 44.- Carátula IMT PAVE 3.0 correspondiente al Análisis Probabilista. [6]
