**“Influencia de las propiedades texturales y petrofísicas de las  
rocas carbonatadas en el deterioro de los mosaicos de la  
arquitectura Puuc; el Codz Pop de Kabah y el Gran Palacio de  
Sayil, Yucatán”**

**T E S I S**

**Maestra en Ciencias en Geología Aplicada**

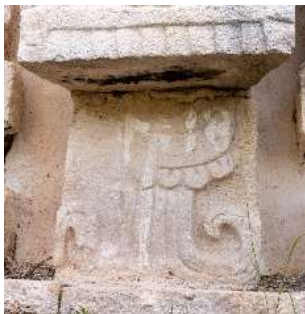
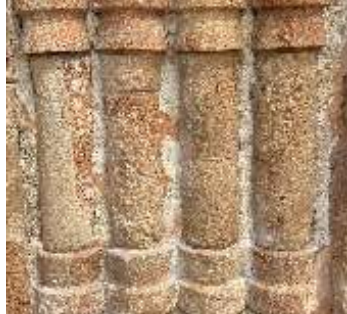
| Indicador de deterioro | | Definición | Codz Pop (E2C6) | Gran Palacio de Sayil (E2B1) |
|---|---|---|---|---|
| Rasgos inducidos por pérdida de material | Delaminación | Pérdida por estratos que sigue la estructura de la laminación natural de la roca. Se manifiesta en escamas y hojuelas. | | |
| | Erosión | Daños en el desgaste de la superficie por efecto de la fricción continua o violenta de agentes externos y naturales, como el agua o el viento. Los daños producidos por estos agentes son más profundos que la abrasión, existiendo una gran pérdida de material. En algunas ocasiones se identifica porque la superficie ha perdido su acabado superficial o pulimento además de modificar su textura, porosidad y permeabilidad. | | |

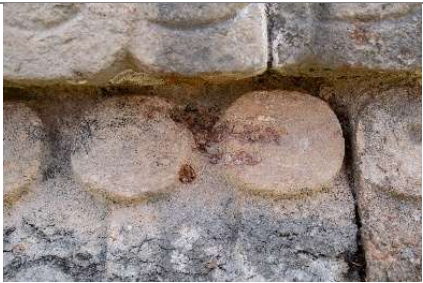
| | Pérdida diferencial: nódulos de hierro | Erosión puntual que afecta a las calizas que presentan vetas de impurezas con alto contenido de hierro. Se pueden perder las partes de calcita o los nódulos de hierro. La pérdida puntual de estas zonas de por la diferencia de dureza que existe entre estos estratos (usualmente más suaves). | | |

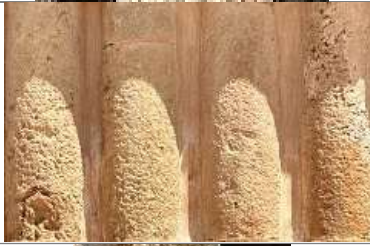
| | Pérdida diferencial helicoidal | Pérdida de material de forma helicoidal, circular o alveolos. | | |

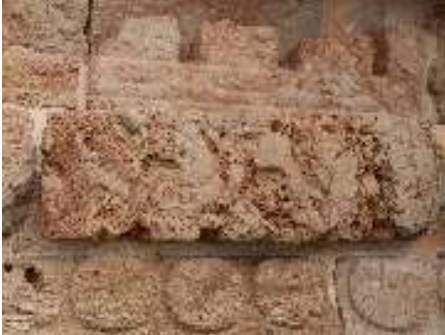
| | Pérdida diferencial por detritos | Pérdida diferencial del soporte pétreo por composición de su matriz calcárea que se encuentra dispuesta en clastos (brecha calcárea). Es decir, el soporte pétreo está formado por un conjunto de piedras más gruesas y duras que se desprenden. Se observan como pérdidas de formas redondeadas y homogéneas, de distintos tamaños y profundidades, quedando la materia calcárea pulverulenta. | | |

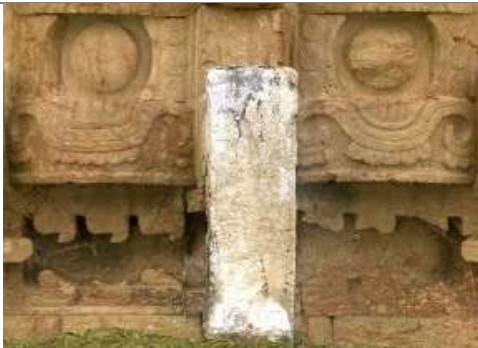
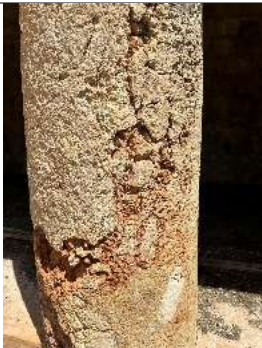
| <b>Fracturas en piedra</b> | Disgregación | Pérdida de cohesión superficial y ligera falta de cohesión del material constitutivo en gránulos finos. Un método de identificación de la disgregación es por la pérdida en grano a diferencia de la pulverulencia que es en polvo | | |

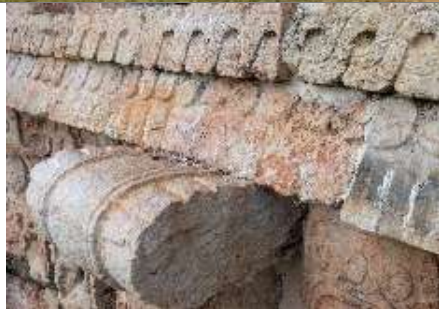
| | Pulverulencia | Pérdida de cohesión superficial y ligera falta de cohesión del material constitutivo en polvo. Pueden permanecer en su posición original, pero por la acción ejecutante de algún agente externo, estas partículas colapsan. Un método de identificación es un ligero manchado de los dedos cuando éstos se deslizan sobre la superficie. | | |

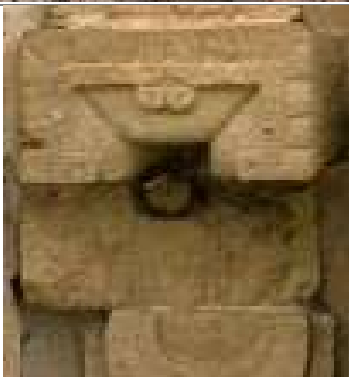
| <b>Desprendimientos</b> | Fracturas | Efecto producido en un Bien Cultural (activo o inactivo - estable), en el que se han separado por completo partes que conforman un objeto, atravesando todos sus estratos. Rompimiento del soporte mural, sillares, muro o elementos escultóricos que compromete seriamente la permanencia de este. Los elementos pueden estar fracturados sin desplazarse. | | |

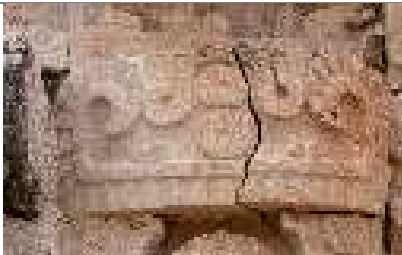
| | Grietas | Hendidura alargada y profunda con una abertura mayor a 2mm, que se forma por efecto de movimientos o asentamientos de los elementos estructurales del soporte, sea de manera superficial o interna o ambas. Atraviesa transversalmente de pared a pared. | | |

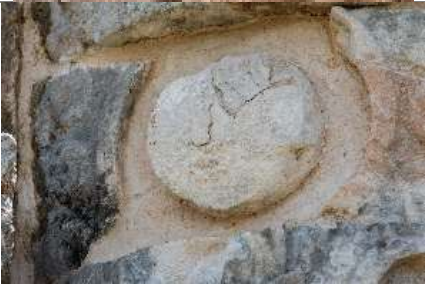
| | Fisuras | Ligera hendidura, poco profunda con una abertura menor a 1mm. Se produce por efecto de movimientos ligeros de elementos estructurales del soporte, o por efecto de la contracción mecánica del secado de las diferentes capas de enlucido. No atraviesa transversalmente de pared a pared, es menos profunda que la grieta; da origen a una grieta | | |

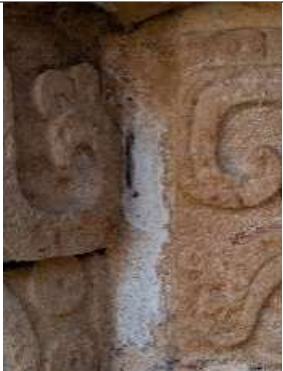
| Presencia de sales | Velos | Película uniforme y blanca conformada por sales cristalizadas sobre cualquier superficie. | | |

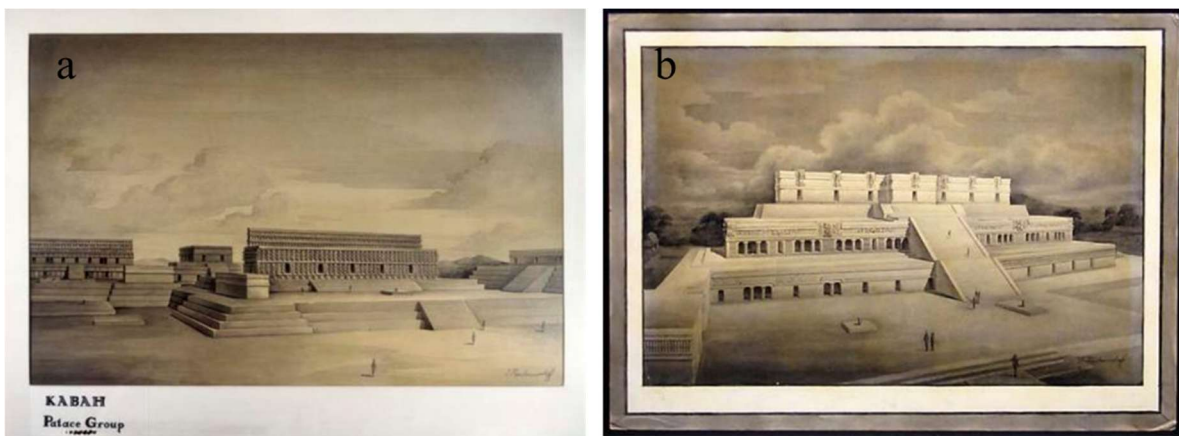
Figura 13. A) Reconstrucción hipotética del Codz Pop y b) del Gran Palacio de Sayil realizadas por Tatiana Proskouriakoff. Tomada de las colecciones del Museo Peabody.

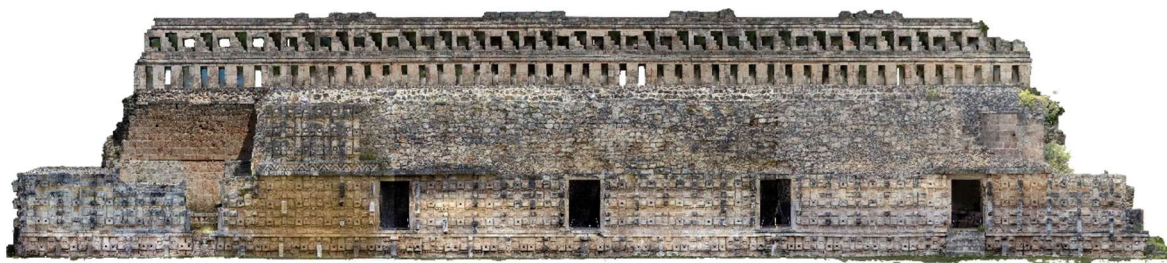
Figura 18. Fachada Oeste del Codz Pop. Fotogrametría realizada por Arqlgo. Benjamín Esqueda. Proyecto Conservación Ruta Puuc (2022-2023).

la intemperie a los mosaicos de piedra labrada de los deterioros más avanzados de erosión y pérdida de material (Figura 18 y 19) (Hernández Tangarife et al., 2022).

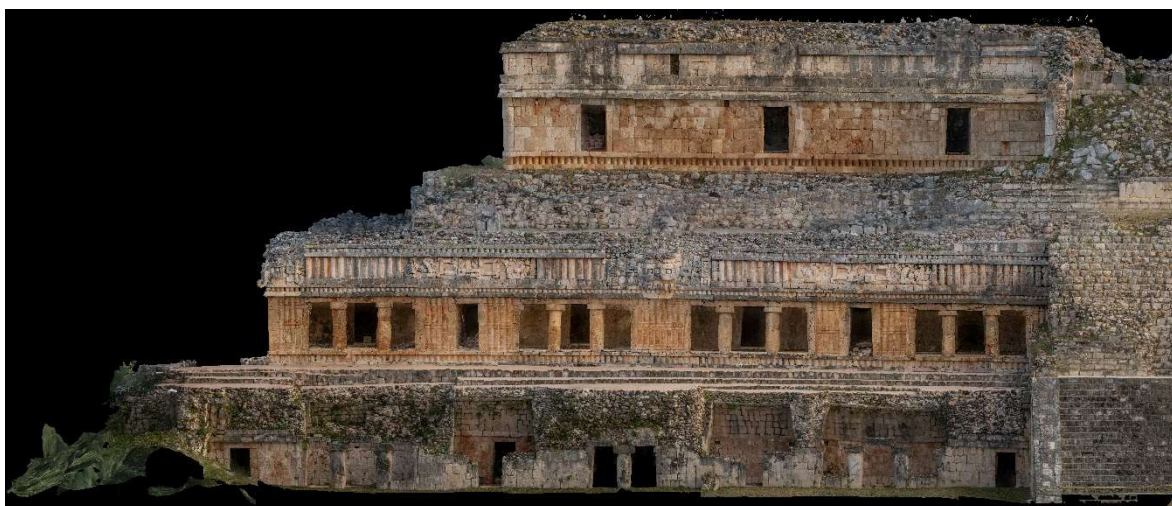
Figura 19. Ala Oeste, fachada Sur del Gran Palacio de Sayil. Fotogrametría realizada por Arqlgo. Benjamín Esqueda. Proyecto Conservación Ruta Puuc (2022-2023).

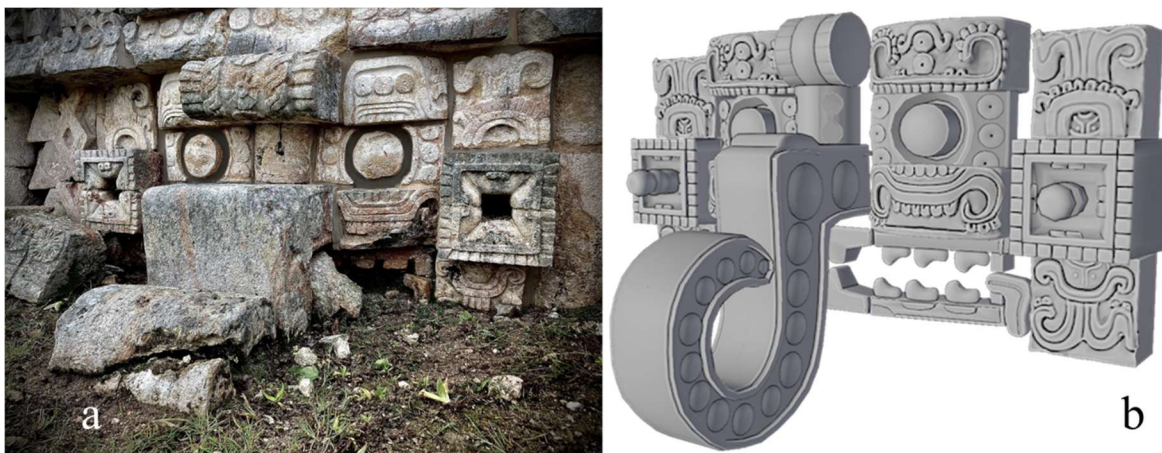
Figura 23. A) Mascarón escalón de Witz, fachada norte, Codz Pop, foto por Gabriel Severiano y b) modelo ejecutado por Arqlgo. Benjamín Esqueda. Proyecto Conservación Ruta Puuc (2022-2023).

Severiano (2022 en Hernández-Tangarife *et al.*, 2024) mencionó que, así como muchas de las deidades dentro del panteón maya, el Witz, monstruo de la Tierra, cerro o montaña, también parte de la representación de una serpiente, pues posee todos los elementos que representan a la serpiente maya (Figura 23). Lo distintivo en esta deidad son los atributos iconográficos que posee, siempre con marcas de “Tierra”, los cuales se encuentran en los glifos de:

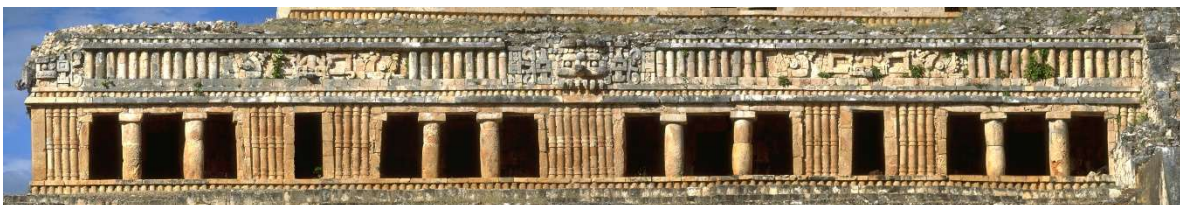
El nivel 2 del Gran Palacio de Sayil mide 30.5 metros de largo. Esta planta está compuesta por columnas monolíticas, dinteles y jambas dispuestas en pares que sostienen un friso con divinidades (Figura 26).

Figura 26. Nivel 2 del Gran Palacio de Sayil. Tomado de Reed (2001).

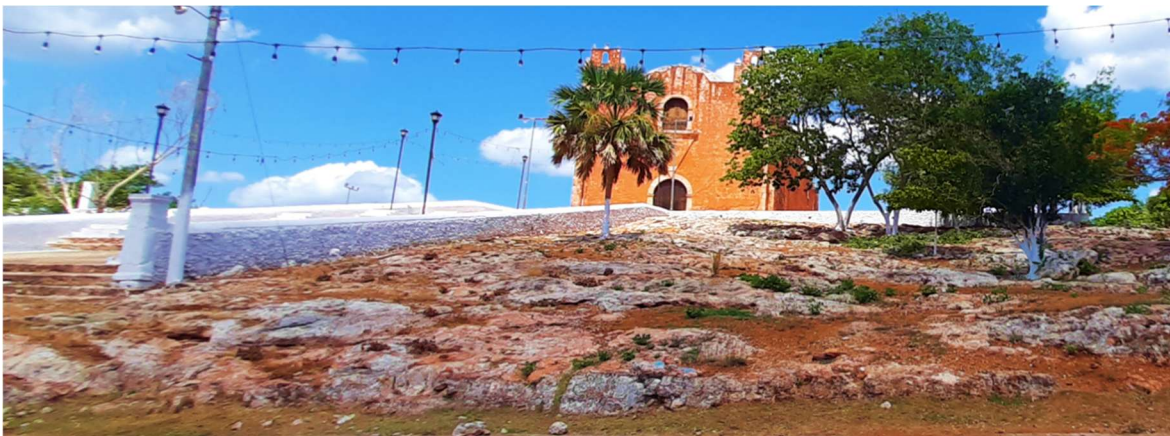
Se realizó una columna litológica de un afloramiento cercano a la iglesia del poblado de Santa Elena (Figura 28), aproximadamente a 9 kilómetros al norte de Kabah; la cual se elaboró con ayuda de un flexómetro para medir el espesor de las capas; además, se describieron 18 capas, especificando su color de acuerdo con la escala de Munsell (1915), la presencia de estructuras sedimentarias, el tamaño de los granos y se utilizaron las clasificaciones de Dunham (1962) y Embry y Klovan (1972) para determinar la textura de las calizas.

Figura 28. Afloramiento de donde se realizó la columna litológica, ubicado en el poblado de Santa Elena.

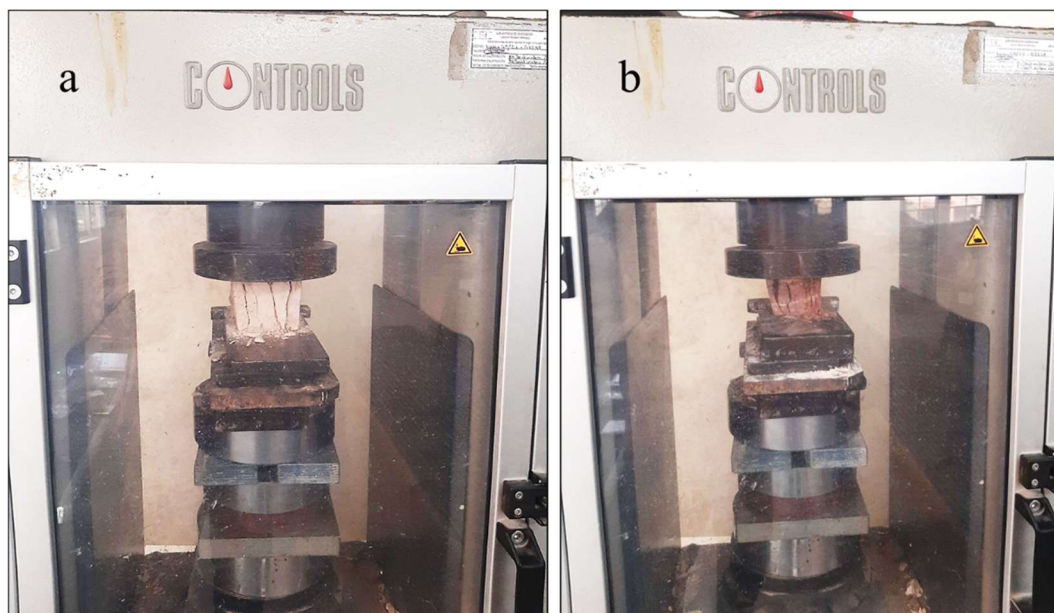
Esta prueba se realizó en el Laboratorio de Materiales de Construcción del Área Civil, UASLP. A los cubos de 6.5 por lado, se les aplicó una carga de  $1.5 \text{ kg/cm}^2/\text{s}$  por medio de una prensa automática Automax 5, marca Controls. La prueba terminó hasta que se provocó la ruptura de la muestra (DIN EN 1926, (DIN, 2007) (Figura 34).

Figura 34. Prueba de resistencia a la compresión uniaxial, a) brecha de Kabah y b) brecha de Sayil.

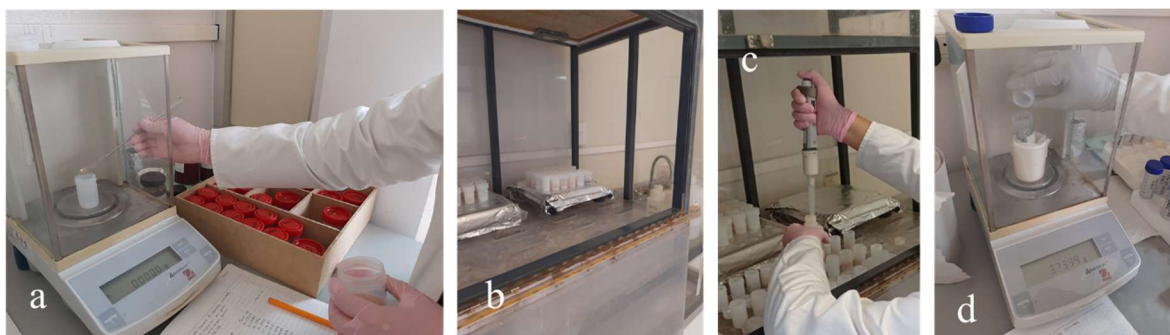
El aforo consistió en agregar la solución de la muestra en tubos para centrifuga y se le añadió agua destilada hasta que el peso total fue 50 ml, con el propósito de someterlas al análisis en el ICP-OES.

Figura 35. Proceso de digestión de las muestras en el Laboratorio de Geoquímica, a) peso de las muestras, b) muestras en la parrilla listas para la evaporación de ácidos, c) adición de ácidos con micropipeta y d) aforo de las muestras.

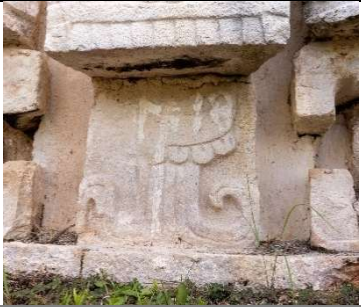
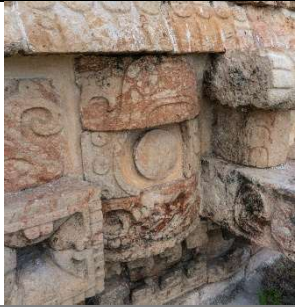
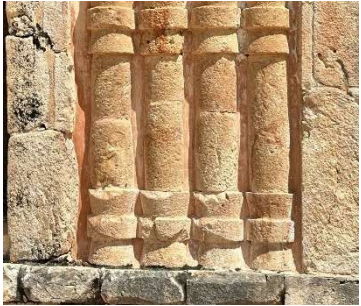
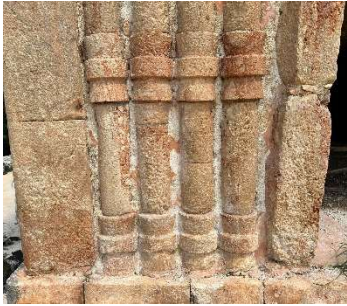
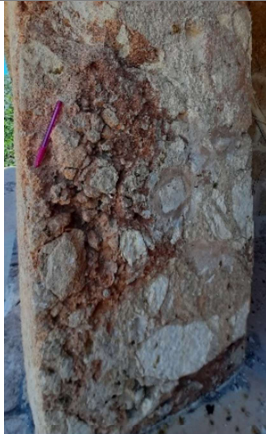
Tabla 10. Litologías observadas en el Codz Pop de Kabah (E2C6) y el Gran Palacio de Sayil (E2B1).

Es importante mencionar que, en la literatura no existen trabajos que profundicen en las características de las brechas calcáreas de la región, sin embargo, en el presente trabajo dichas brechas poseen gran importancia en el enfoque del deterioro, pues se observó que son este tipo de rocas las que presentan mayores problemas de deterioro (Tabla 10).

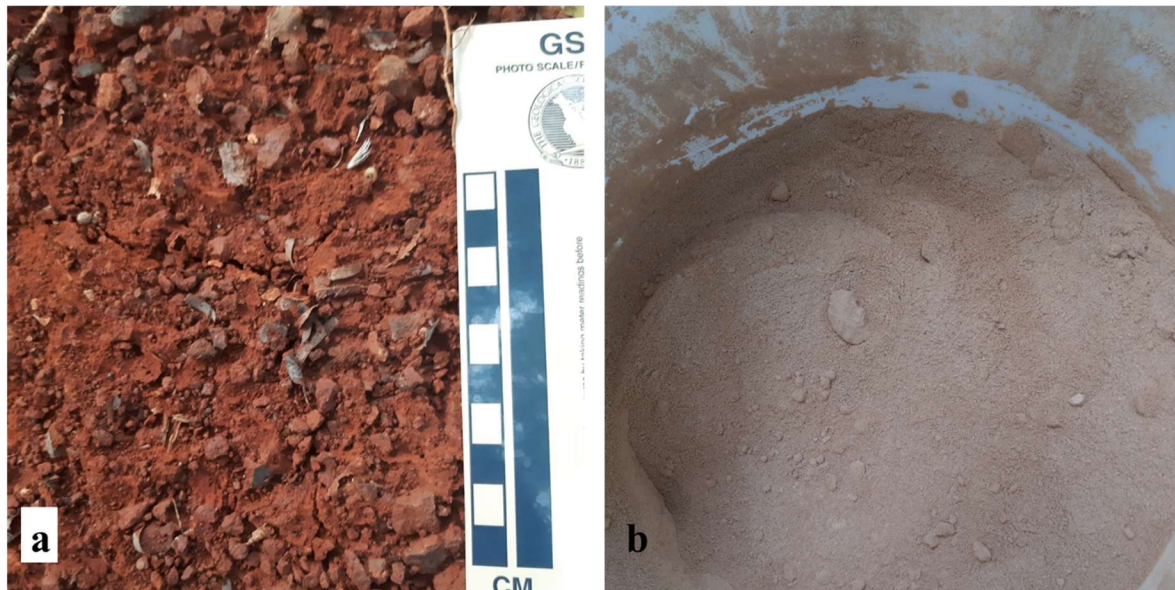
El suelo presente en la zona arqueológica de Kabah es de color rojo (10R 4/6) de grano fino a grueso y presenta nódulos mayores a 1 mm color negro, posiblemente ferruginosos, parcialmente consolidado (Figura 36a). Según la literatura se ha clasificado como luvisol y en maya se conoce como kancab, corresponde a suelos rojizos con un horizonte de acumulación de arcilla, con saturación por aluminio menor al 60% y entre 25 y 125 cm de profundidad (Bautista, 2021b).

En cambio, el sascab presenta colores crema (2.5Y 8/2), de grano muy fino y con textura suave (Figura 36b). Es un agregado mineral que se utiliza en los morteros del área maya (Straulino Mainou, 2010).

Figura 36. A) suelo kancab y b) sascab.

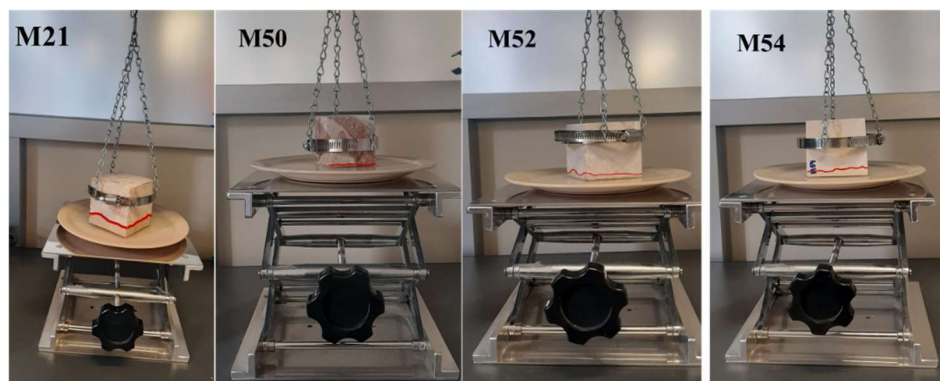
Figura 44. Absorción capilar experimental de las muestras colectadas. La línea roja indica la absorción registrada en 60 minutos.

Se analizaron tres muestras de brecha calcárea y se graficó su comportamiento (Figuras 43 y 44). La brecha que mayor absorción mostró fue la de Kabah (M21), sin embargo, todas las muestras tuvieron un comportamiento similar: inicialmente se observó una absorción rápida donde el tiempo es variable en cada muestra, después de esto se mostró una disminución del ritmo de absorción y finalmente se registraron los valores de equilibrio, es decir, la muestra alcanzó la saturación.

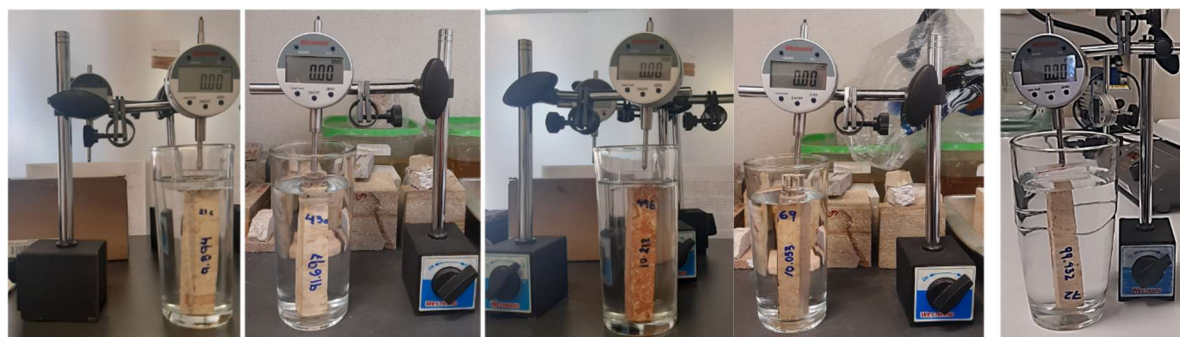
Se utilizaron cinco muestras, de las cuales dos son calizas y tres son brechas. Se realizó la prueba a cada muestra e inclusive se repitió el experimento y no se obtuvo expansión hídrica, posiblemente a la ausencia de material arcilloso, ya que las muestras analizadas son calizas muy puras (Figura 45).

Figura 45. Prueba de expansión hídrica en las muestras.

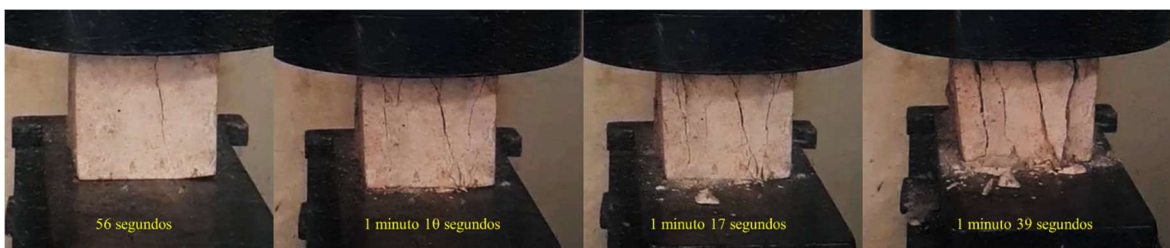
Figura 51. Evolución de la destrucción de la brecha (rudstone) de Kabah (M21) debido a una fuerza compresiva.

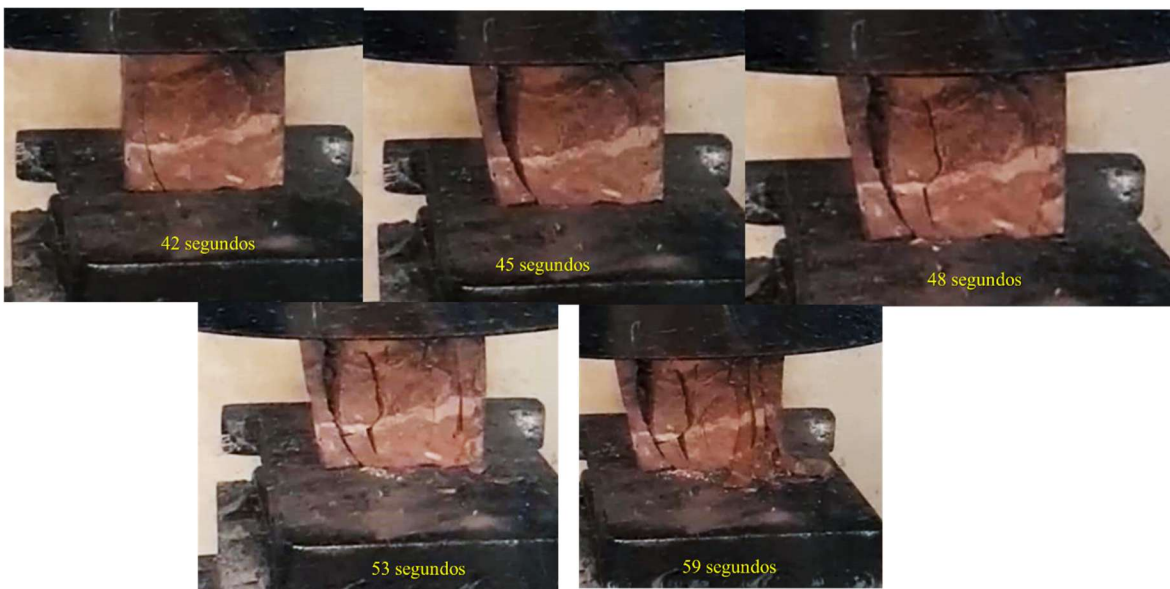
Figura 52. Evolución de la destrucción de la brecha (floatstone) de Sayil (M50) debido a una fuerza compresiva.

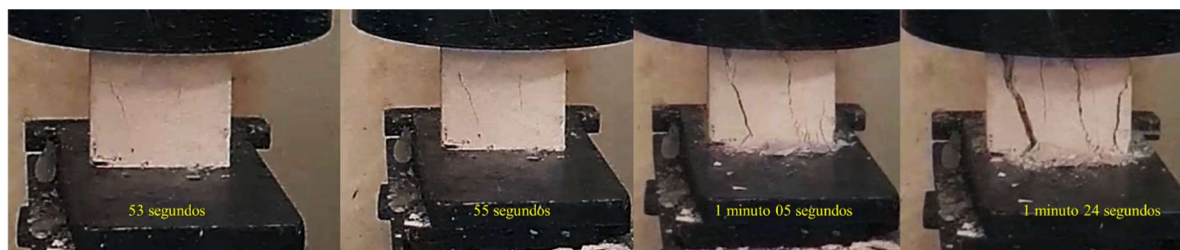
Figura 53. Evolución de la destrucción de la caliza (wackestone) de Sayil (M54) debido a una fuerza compresiva.
