**Evaluación del deterioro y propiedades físicas de las rocas del
Edificio J y Edificio de los Danzantes en la Zona arqueológica de
Monte Albán, Oaxaca**

T E S I S

Maestra en Ciencias en Geología Aplicada

Lidia Miroslava Lerma Pérez

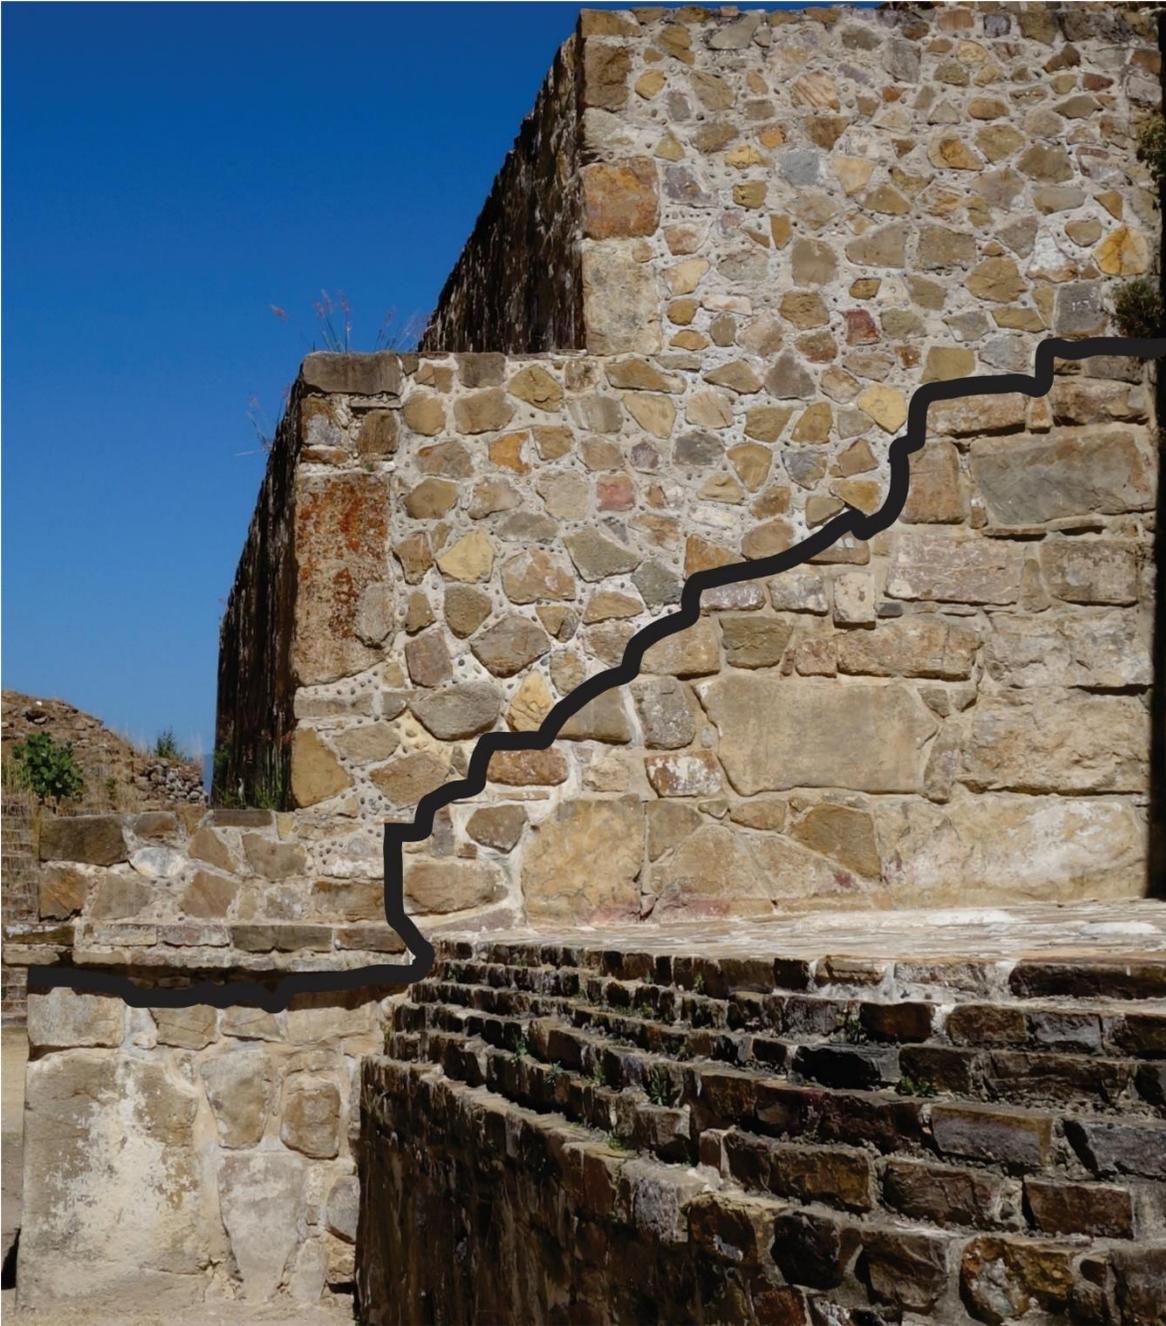
Figura 4. Contraste entre la construcción original y la reconstrucción del siglo XX (identificable por la técnica de rejoneo o rajueleo que involucra la colocación entre los bloques de pequeñas rocas) (Robles-García *et al.*, 2009) en el Edificio J marcado por la línea negra.

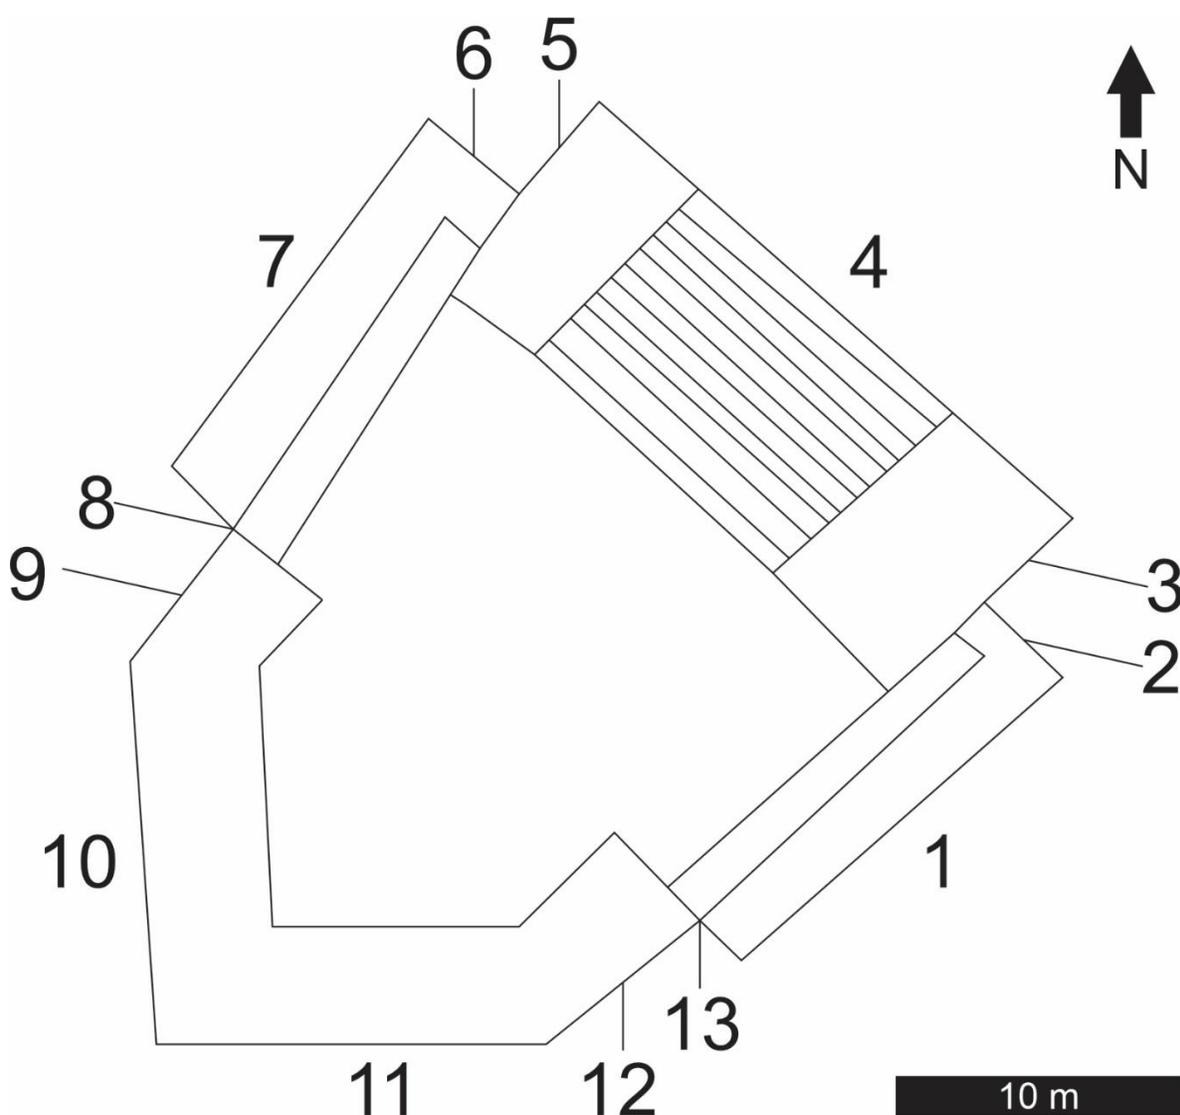
Los mapeos litológicos y de daños del Edificio J (El Observatorio) se separaron en 13 paredes para facilitar su identificación (Fig. 34). La Galería de los Danzantes solo se compone de una pared.

Figura 34. Esquema del Edificio J donde se muestra la división de las paredes usada en este trabajo para los mapeos litológicos y de daños.

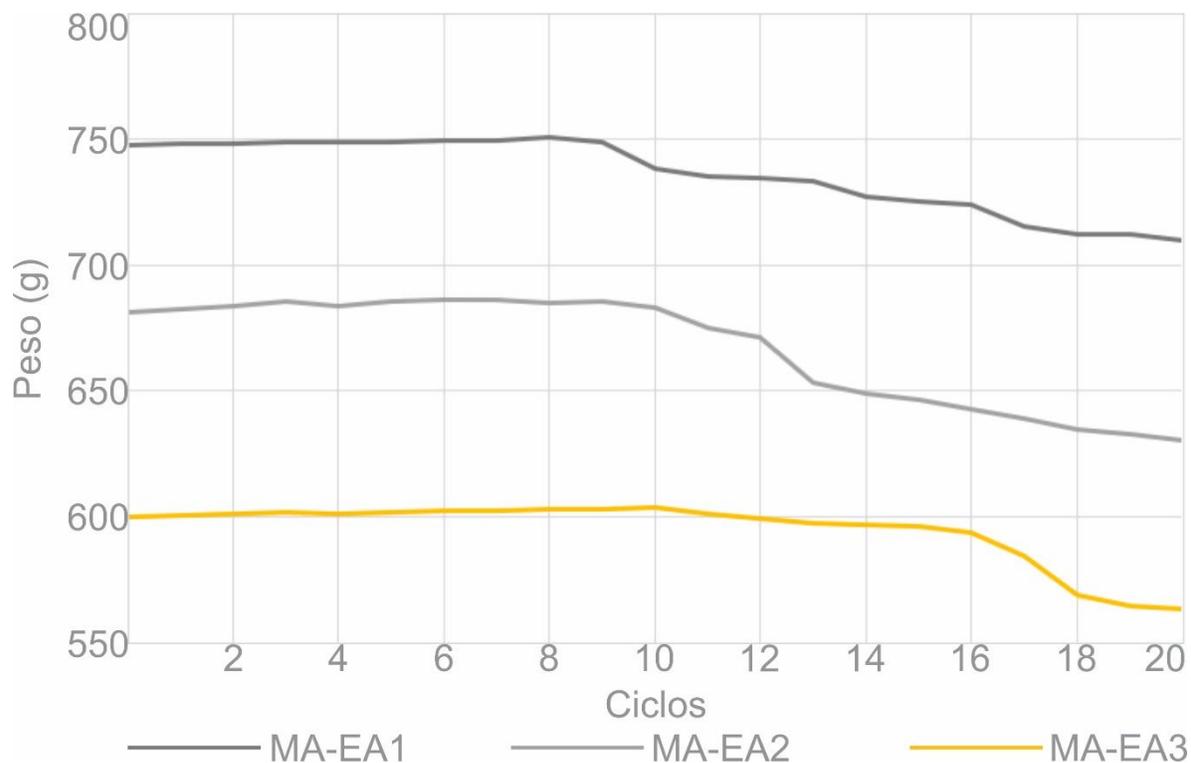
Figura 68. Valores durante el experimento de resistencia a la cristalización de sal para las muestras con pérdida de peso.

De esta manera, las muestras con pérdida de material y por lo tanto con la menor resistencia a la cristalización de sal son los conglomerados calcáreos de grano grueso, conglomerados calcáreos de grano fino y conglomerados, mientras que las rocas con una ganancia ligera de peso al final de 20 ciclos contienen arenisca de grano grueso y grano medio (Fig. 72).

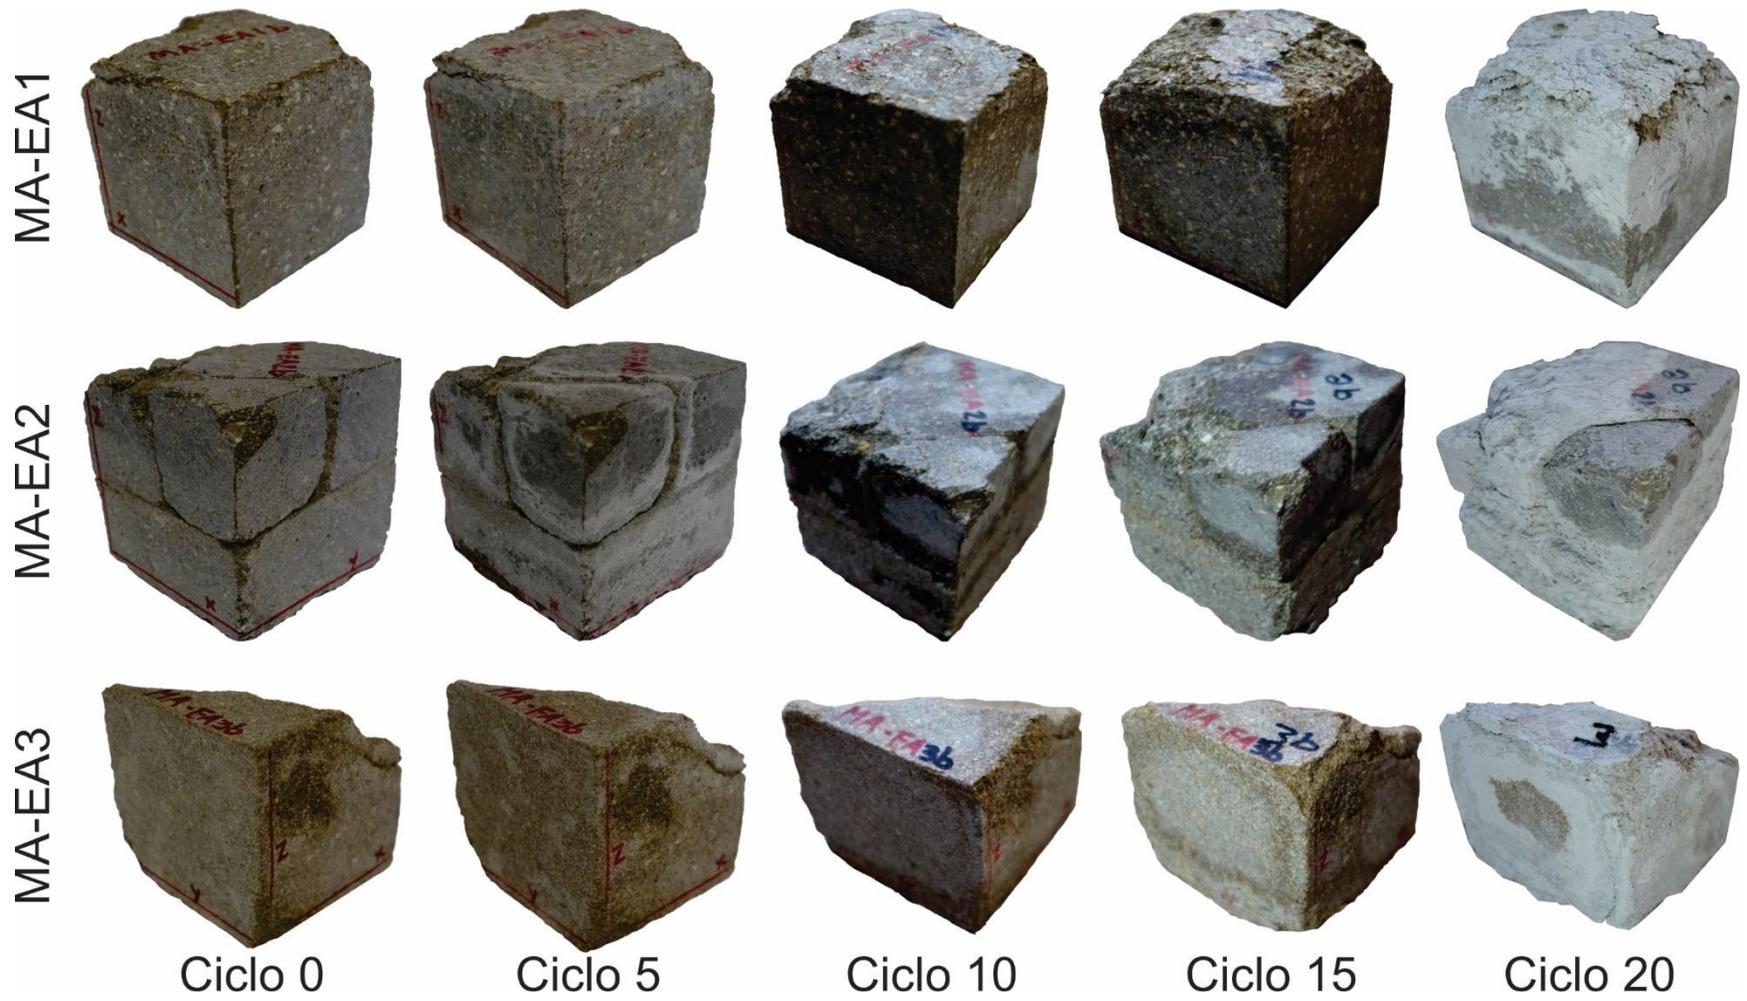
Los resultados indican que las muestras MA-EA1, MA-EA2 y MA-EA3 fueron las únicas que perdieron peso (Fig. 68). Lo anterior significa que la presión ejercida por la cristalización de sal en los poros provocó un desprendimiento de material, lo cual

se confirma con lo observado en las caras de los cubos de estas muestras, donde predomina la deslaminación y descamación (Fig. 69).

Figura 69. Evolución de las muestras MA-EA1, MA-EA2 y MA-EA3 durante el experimento de resistencia a la cristalización de sal. Las rocas desarrollaron daños por desprendimiento.

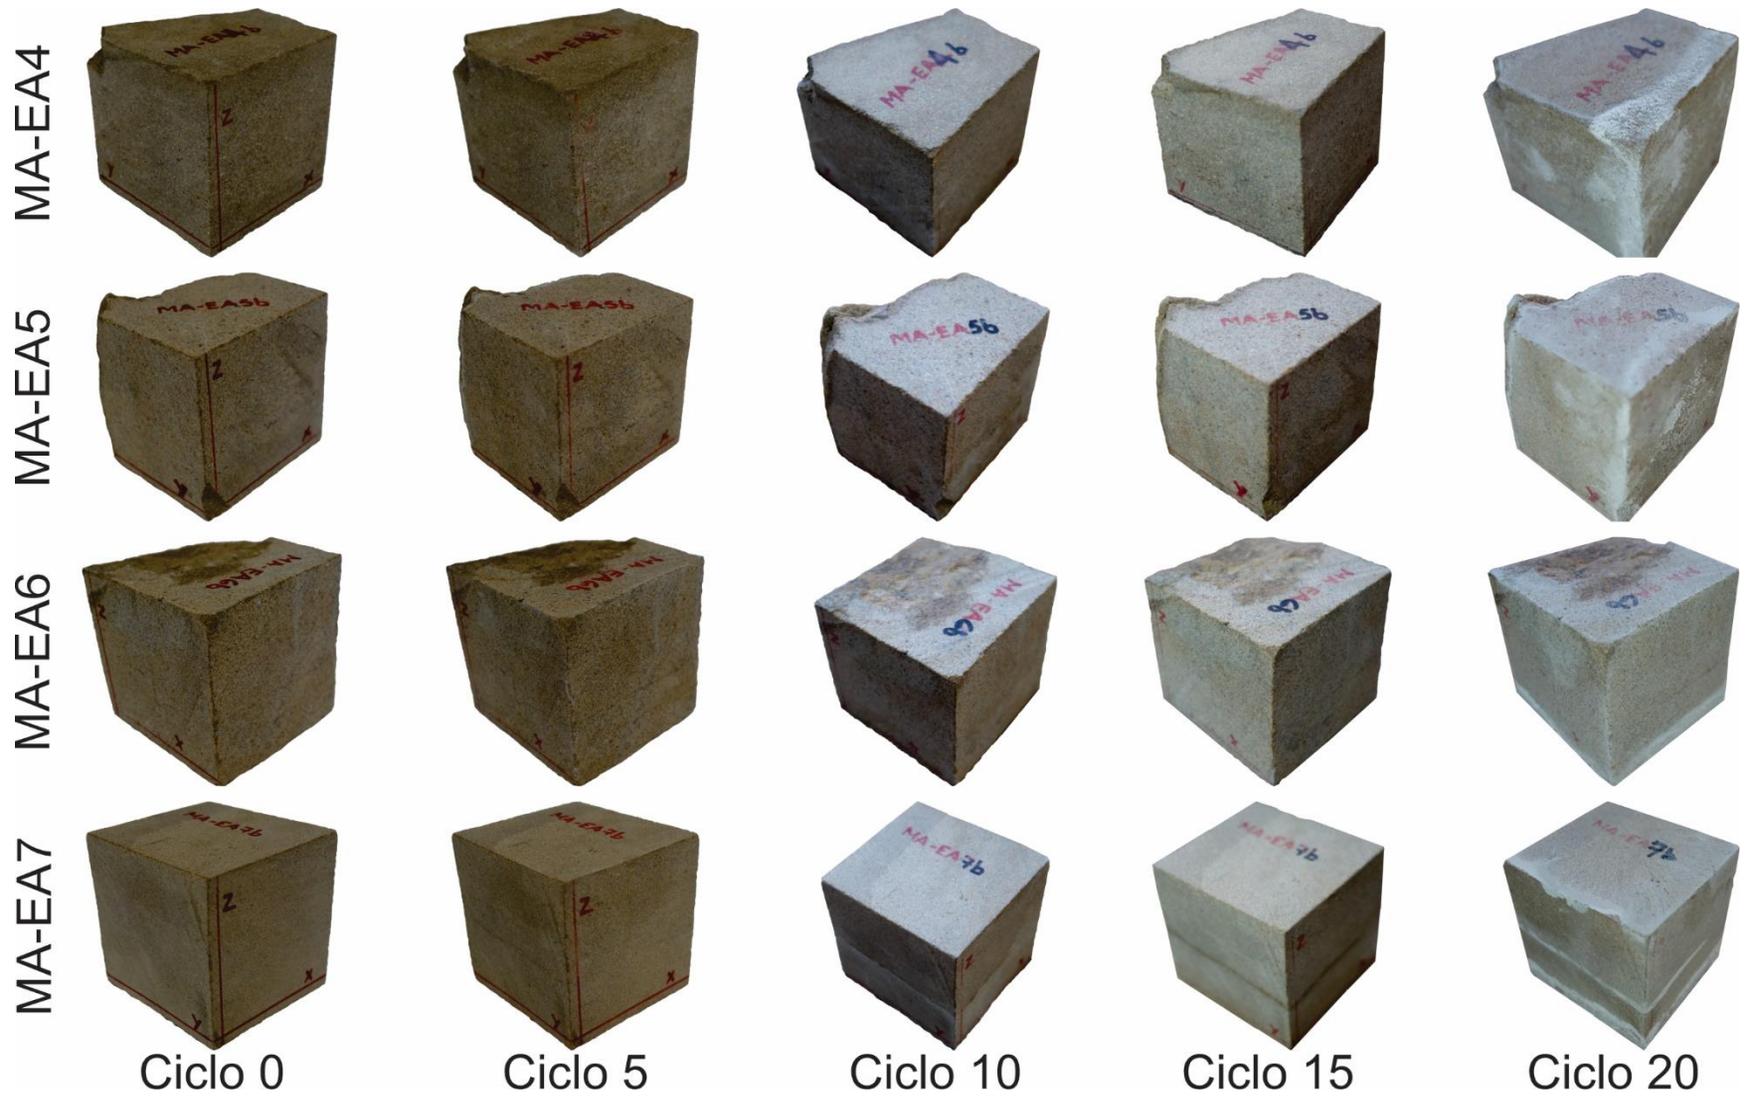
Las muestras MA-EA4, MA-EA5, MA-EA6 y MA-EA7 no experimentaron pérdida de peso, sino que aumentaron ligeramente entre 0.5 g y 2 g (Fig. 70). El incremento de peso se debió a que los poros se saturaron de sal, pero la presión de cristalización no es lo suficientemente grande como para fragmentar estas rocas, por lo que no presentaron daños de desprendimiento (Fig. 71).

Figura 71. Evolución de las muestras MA-EA4, MA-EA5, MA-EA6 y MA-EA7 durante el experimento de resistencia a la cristalización de sal. Las rocas no desarrollaron daños por desprendimiento, sino solamente eflorescencias.

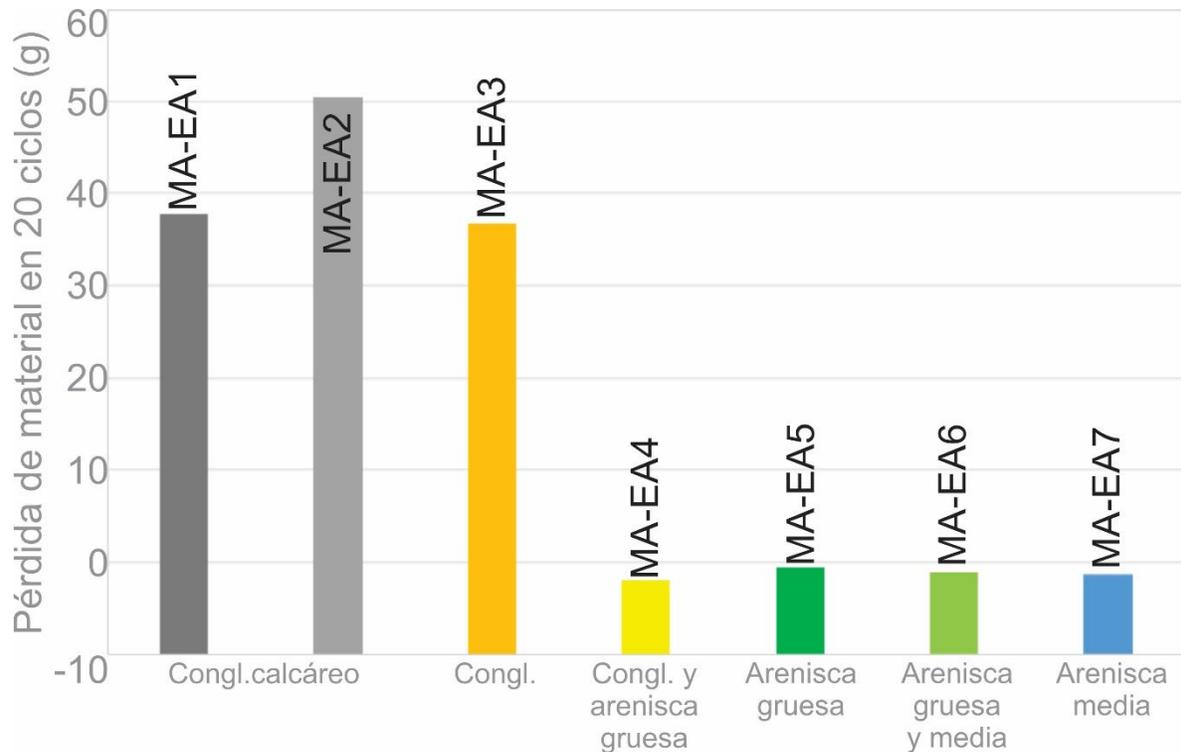
Figura 72. Pérdida de peso total para el experimento de resistencia a la cristalización de sal comparada con las diferentes litologías.

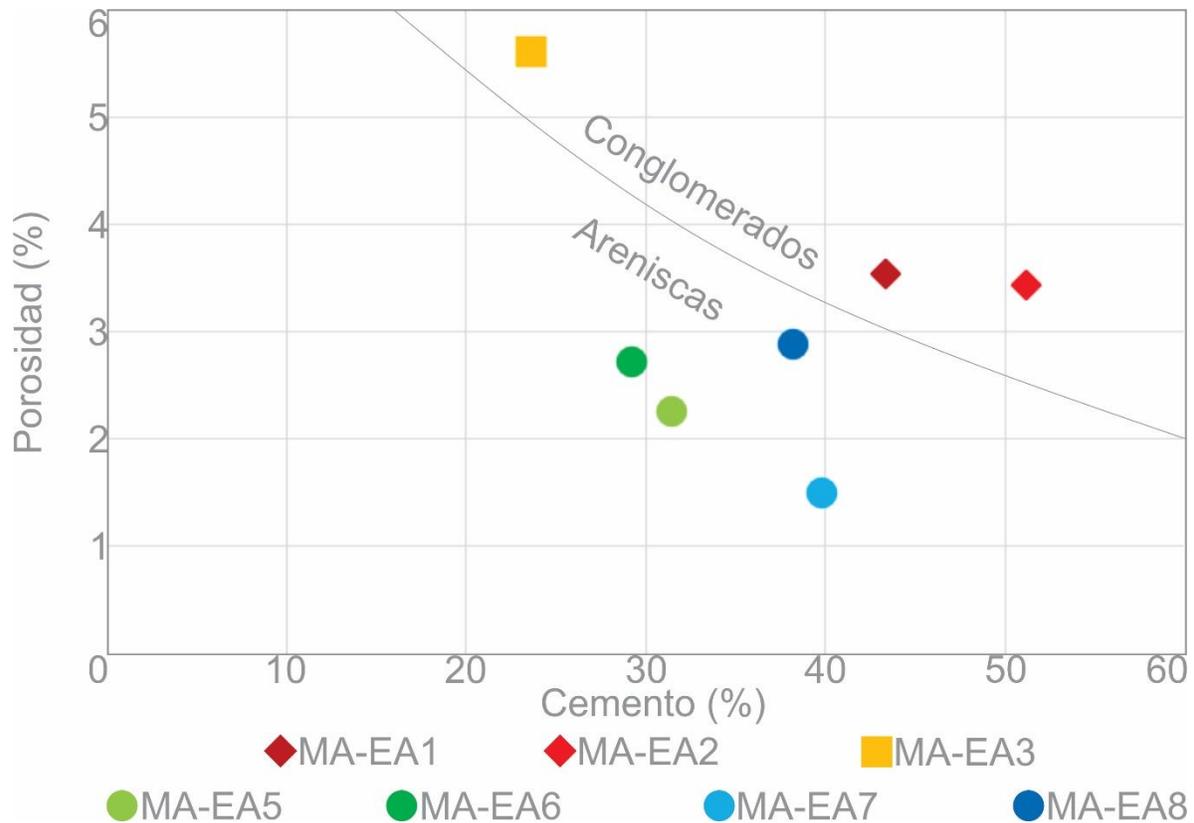
Los valores de porosidad obtenidos para las rocas de construcción de Monte Albán son muy bajos porque durante la diagénesis se produjeron procesos de cementación, lo cual resulta evidente al analizar la descripción petrográfica y el conteo donde el cemento tiene valores entre 25 % y 50 %. En la Figura 73 se muestra cómo varía la porosidad de acuerdo con el porcentaje del cemento.

Figura 73. Relación entre porosidad y el porcentaje de cemento determinado con el conteo petrográfico.

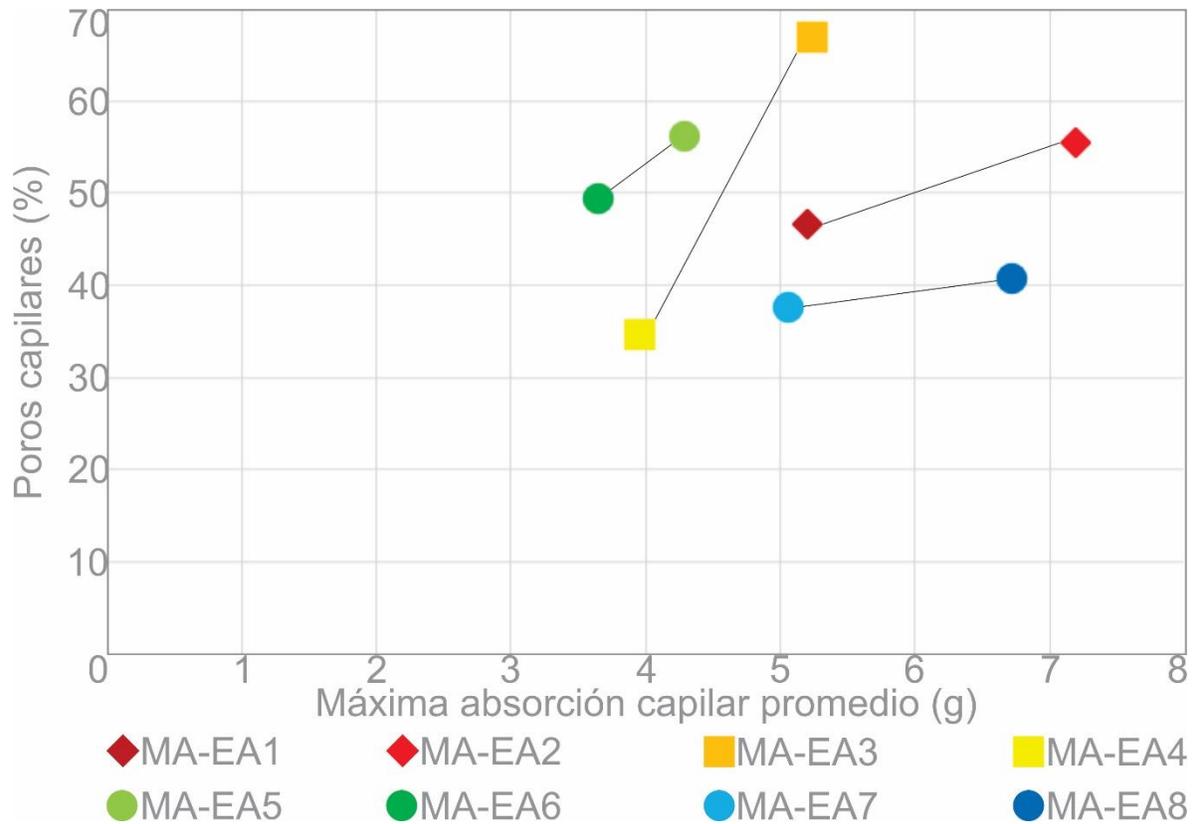
La absorción capilar está relacionada con la distribución de tamaño de poro: entre mayor porcentaje de poros capilares más absorción capilar (Franzoni *et al.*, 2014; Martínez-Martínez *et al.*, 2018). Esto se puede observar más claramente al comparar las rocas de igual tamaño de grano (Fig. 74).

Figura 74. Comparación entre el porcentaje de poros capilares y el valor máximo de absorción capilar promedio de los planos XZ y XY. Las líneas unen las rocas con el mismo tamaño de grano.

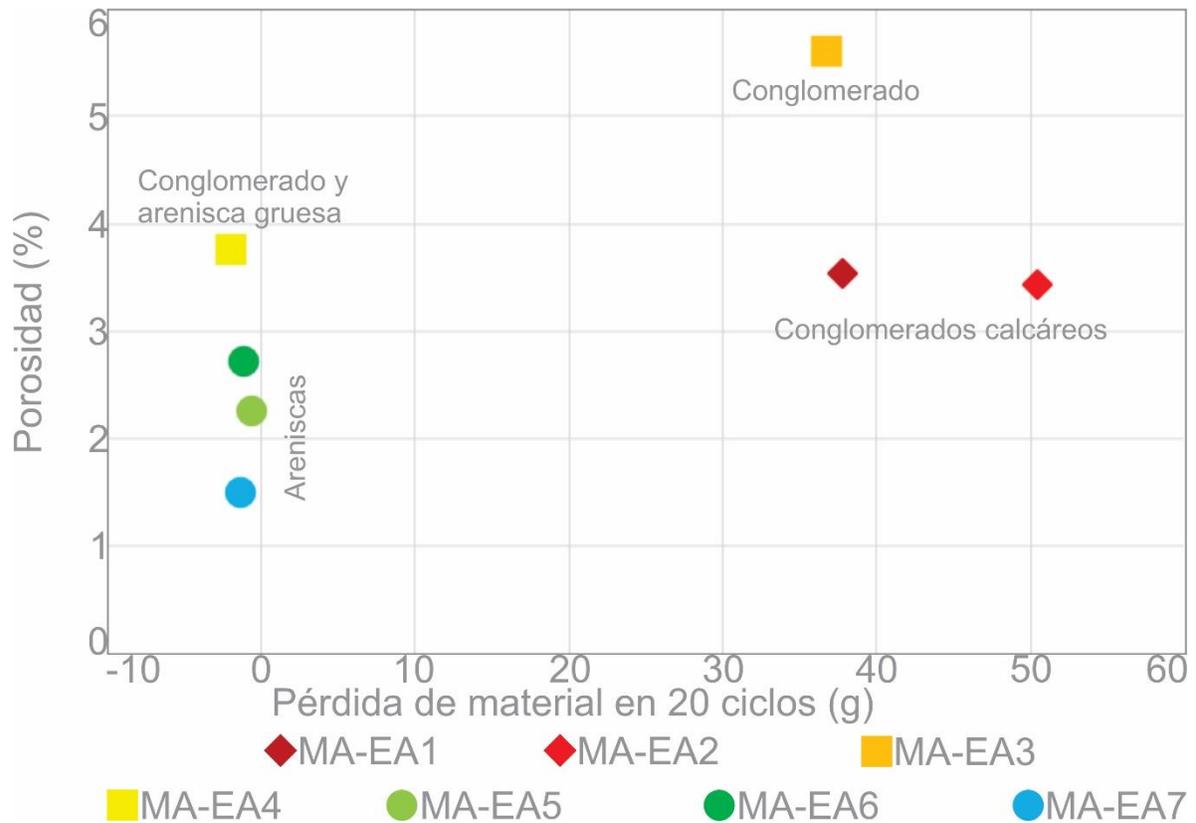
En el caso de la resistencia a la cristalización de sal, las rocas con el porcentaje más alto de porosidad (conglomerados calcáreos y conglomerado) experimentaron mayor pérdida de material (Fig. 75). Este comportamiento es común y se ha reportado en otros estudios (López-Doncel *et al.*, 2016; Özşen *et al.*, 2017; Pötzl *et al.*, 2018; Çelik & Aygün, 2019; Sun & Zhang, 2019). La resistencia a la cristalización de sal puede depender también de la distribución de tamaño de poro. Se ha demostrado que las rocas con una distribución unimodal de tamaño de poro y un porcentaje pequeño de microporos completan más ciclos que las rocas con un porcentaje más alto de microporos (Siegesmund & Dürrast, 2014; López-Doncel *et al.*, 2016). Las rocas de Monte Albán tienen una distribución multimodal irregular y

porcentajes similares de microporos y poros capilares, por lo que la resistencia a la cristalización de sal estuvo controlada mayormente por la porosidad, como se explicó antes.

Figura 75. Relación entre porosidad y la pérdida máxima de peso. Nótese cómo estas propiedades varían de acuerdo con la litología y el tamaño de grano.
