**Universidad Autónoma de San Luis Potosí**  
**Facultad de Ingeniería**  
**Posgrado en Geología Aplicada**

**“Evaluación geológica-geoquímica de las rocas del edificio D y de los  
morteros de la zona arqueológica de Monte Albán, Oaxaca,  
implicaciones a su intemperismo y deterioro”**

Que para obtener el grado de:  
Maestra en Ciencias en Geología Aplicada

**Ing. Karen Viridiana Rocha Reina**

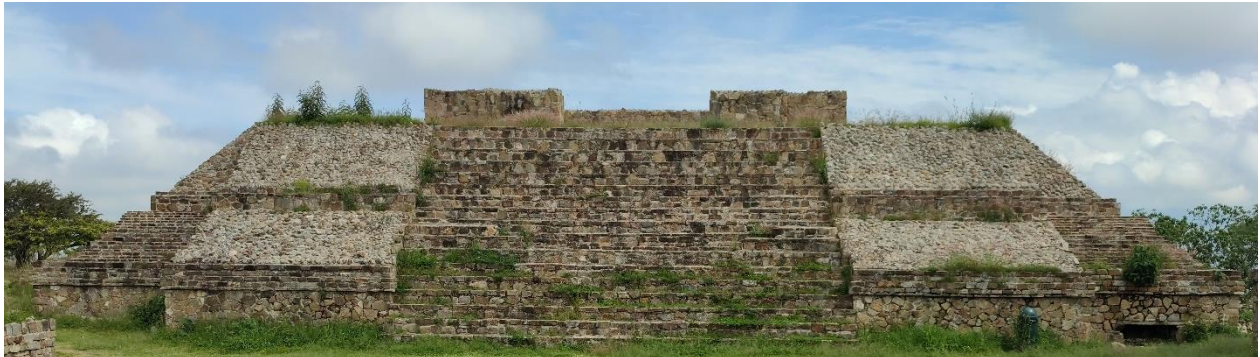
*Figura 16. Fachada Sur del edificio D, en la zona arqueológica de Monte Albán.*

Para la parte original de la fachada sur, en las paredes 1, 2 y 3 (Figuras 63, 65 y 67 en anexo 2), se pudo observar que los bloques de rocas son más grandes a diferencia de los que se han utilizado como material de restauración, además pueden mostrar un patrón de acomodo en hileras, ya que las rocas se muestran labradas en formas de cuadro y alargadas lo que permite un mejor arreglo geométrico en las paredes; por otro lado en la pared 4 (Figura 69) se puede observar que las rocas tienen un tamaño más pequeño al igual que las utilizadas en restauración, más sin embargo siguen teniendo el mismo arreglo en hileras y su forma es cuadrangular. Aunado a esto, en estas zonas las rocas que se encontraron fueron en su mayoría bloques grandes de areniscas de grano grueso y grano medio y se encontraron algunos bloques de conglomerados y areniscas finas en menor cantidad, la mayoría de las rocas mantienen una orientación horizontal con respecto al acomodo de sus granos, a excepción de una cantidad pequeña de bloques con orientación vertical.

En segunda instancia se encuentran las costras negras como un deterioro significativo, identificado en todas las litologías mencionadas, este se encuentra principalmente en las partes superiores de las estructuras, sobre todo en la escalinata sur donde se encontró una gran cantidad de rocas orientadas verticalmente (Figura 18) además en dicha estructura se puede observar un patrón de distribución de estas costras, mostrándose en agrupaciones en los escalones superiores de la escalinata incluso se puede observar que forman un patrón de escurrimiento sobre esta misma; así mismo, tanto en la escalinata como en las paredes 1, 2, 3 y 4 (ver mapeo de daños en anexo 2) se puede encontrar este daño en las partes inferiores del edificio que probablemente se deban a capas de suciedad en las rocas.

Además, se localizaron de igual manera de forma aleatoria y en menor cantidad, la alveolización sobre todo en la escalinata y la pared 2 (Figura 66) sobre areniscas, también daños mecánicos como el *chipping*, desintegración granular tanto en areniscas como en conglomerados y calizas y también fracturas como se puede observar en la pared 3 donde se observaron en la separación de la parte

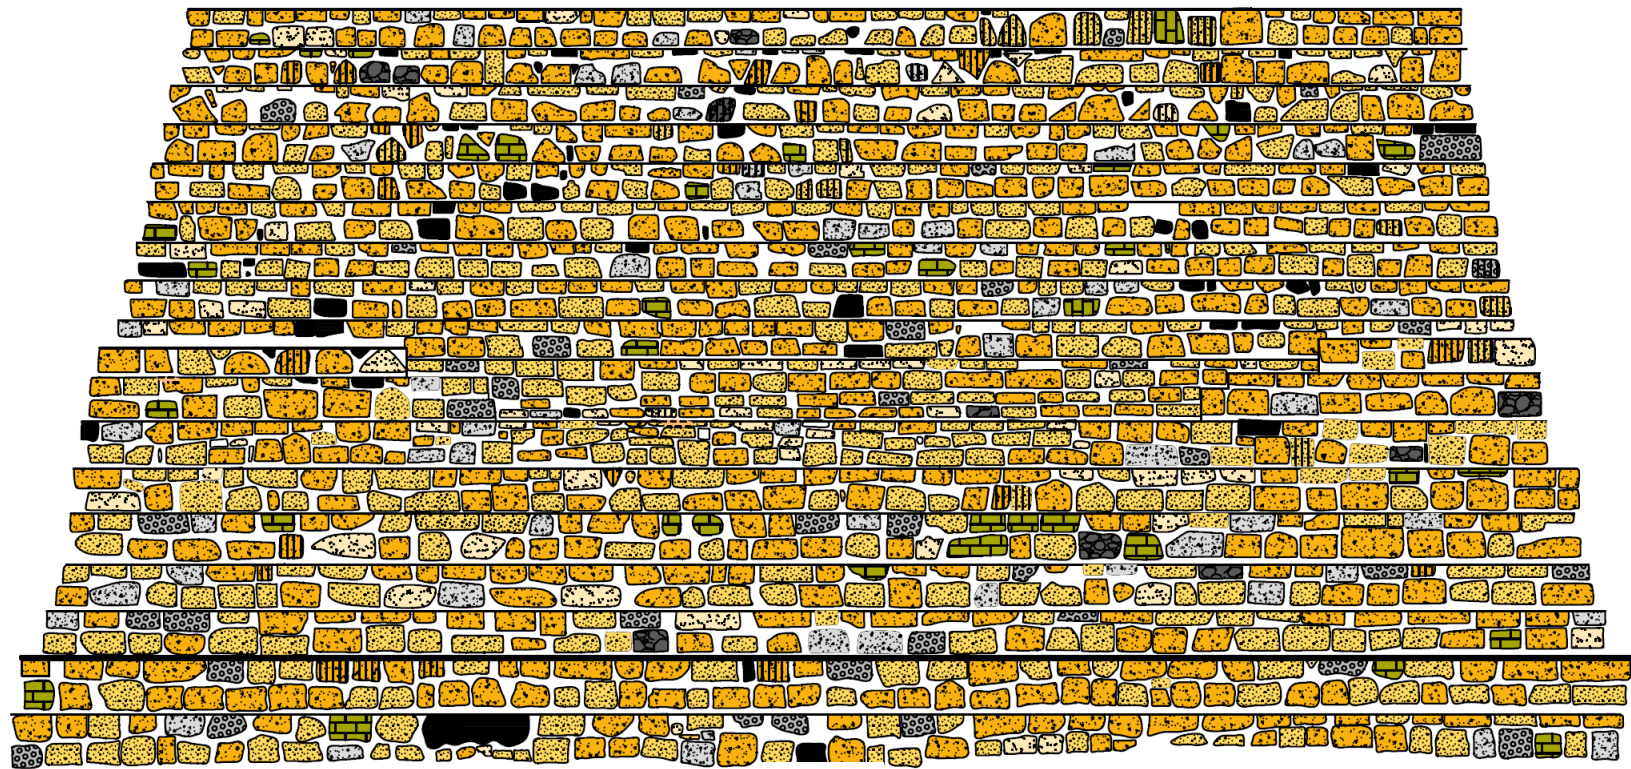
Figura 17. Registro litológico de la escalinata, correspondiente a la Fachada Sur del Edificio D. La línea negra que atraviesa la estructura representa separación de la parte original del inmueble (zona inferior) y la parte que ya ha sido restaurada (zona superior).

De la misma manera, en la figura 17, se puede observar el mapeo litológico de la escalinata que conforma esta fachada, en ella las rocas tanto de la parte original como la parte restaurada son pequeñas, en su mayoría rocas areniscas de grano grueso y medio y se presentan una gran cantidad de conglomerados de grano medio, cuya orientación sigue siendo horizontal para la mayoría de las rocas, a excepción de la parte superior de la escalinata donde hay una cantidad significativa de rocas orientadas verticalmente.

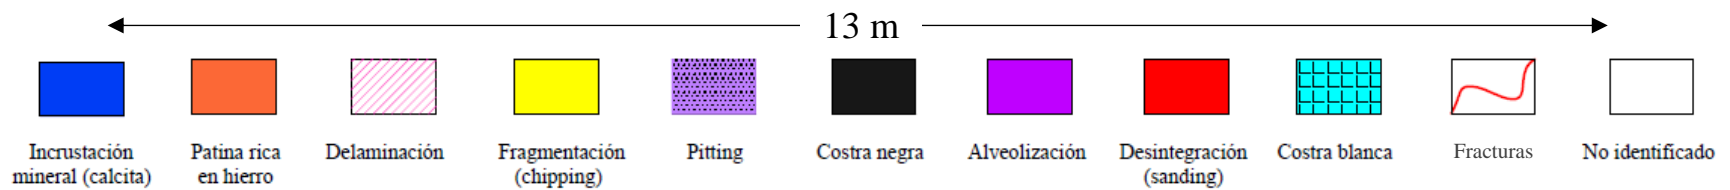
Figura 18. Registro de intensidad de daños de la escalinata, correspondiente a la Fachada Sur del Edificio D. La línea negra que atraviesa la estructura representa separación de la parte original del inmueble (zona inferior) y la parte que ya ha sido restaurada (zona superior).

original y la parte restaurada. Al igual que los daños como oxidación, costras blancas y el *pitting* que se encontró en solo en unas cuantas rocas, tanto areniscas de grano grueso, como en conglomerados.

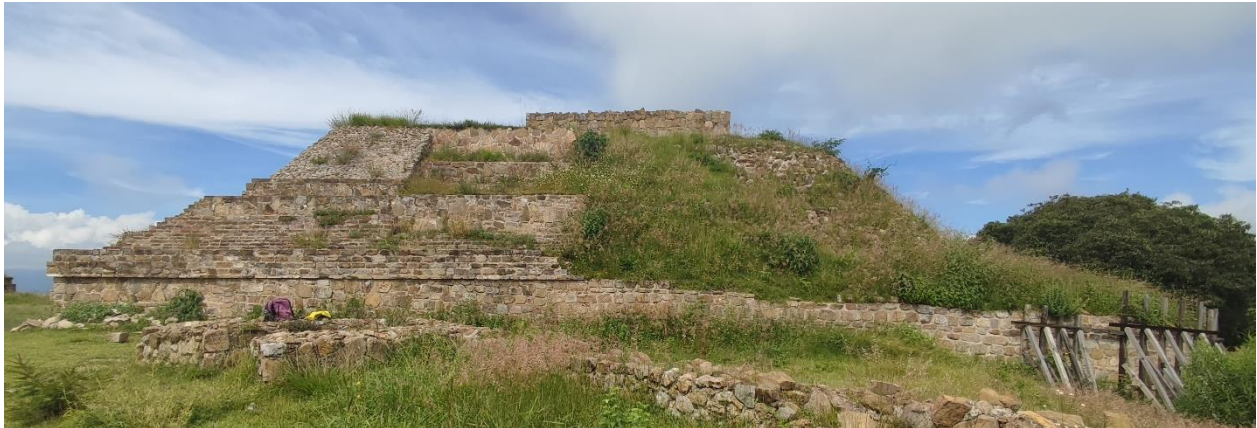
*Figura 19. Fachada Este del edificio D, en la zona arqueológica de Monte Albán.*

La fachada este (Figura 19), al igual que la anterior se dividió en dos secciones (lado sur y lado norte) para una mayor apreciación, de manera general las areniscas representan la mayor parte de las rocas presentes; en la figura 20 mediante la línea de separación (línea negra) se puede diferenciar la zona original de la zona restaurada, en la cual para la parte original que es solo un área reducida, se puede apreciar de la misma manera para la fachada sur, que las rocas se muestran con formas cuadrangulares y rectangulares por lo que siguen teniendo el mismo patrón que la anterior en el cual su acomodo forma una especie de hileras a lo largo de la estructura, las rocas más pequeñas se encuentran dispuestas en 3 y 2 hileras entre bloques más grandes de aproximadamente 30 cm<sup>3</sup> los cuales se disponen en su mayoría de forma horizontal delimitando esta zona original, a excepción de tres areniscas y un conglomerado de grano medio que se encuentran colocados de forma vertical. En la figura 21, se puede observar solo una hilera de rocas de aproximadamente 2 metros de largo que corresponde a la zona original, de igual manera formada por bloques grandes; en esta zona se encontraron mayormente a diferencia del resto de las fachadas, rocas calizas en la base de la estructura, dispuestas de forma horizontal en bloques grandes.

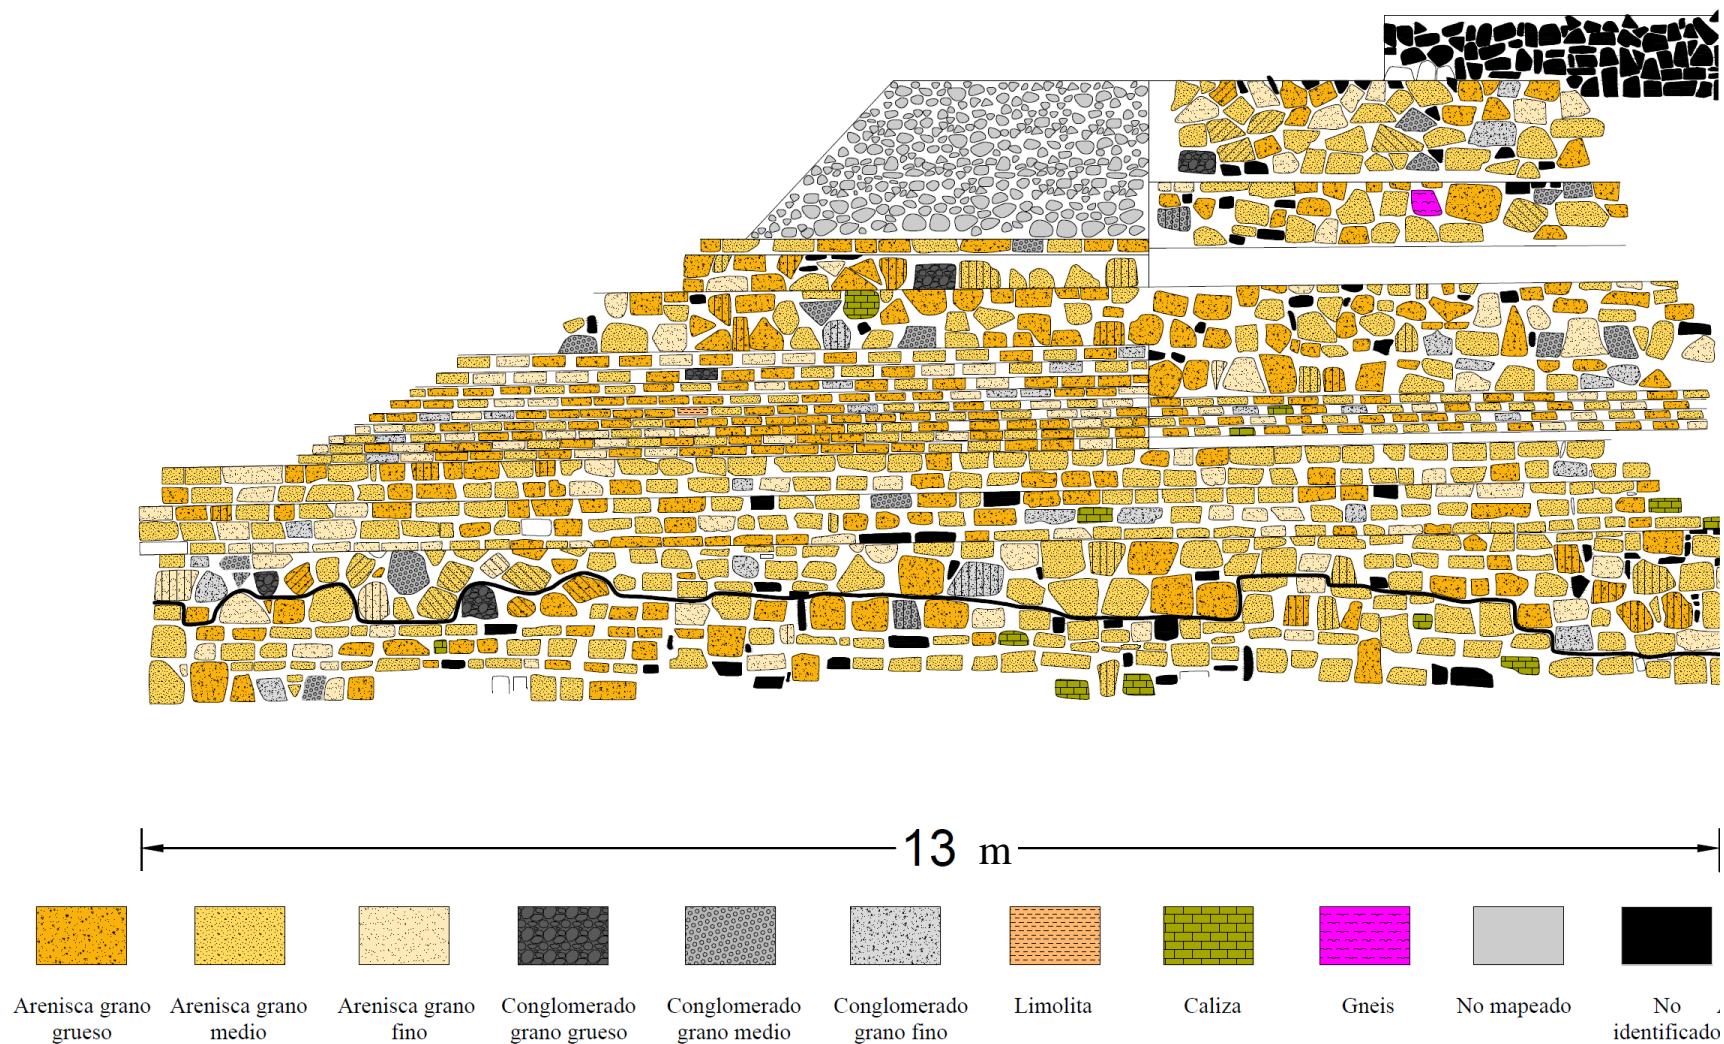
*Figura 20. Registro litológico del lado sur de la fachada Este en el Edificio D. La línea negra que atraviesa la estructura representa separación de la parte original del inmueble (zona inferior) y la parte que ya ha sido restaurada (zona superior).*

El resto de la estructura constituye a la zona restaurada que forma gran parte del inmueble; en la figura 20 se puede observar que por debajo y por encima de las molduras que forman parte del tablero, las rocas tienen un acomodo heterogéneo con formas irregulares y algo redondeadas, →

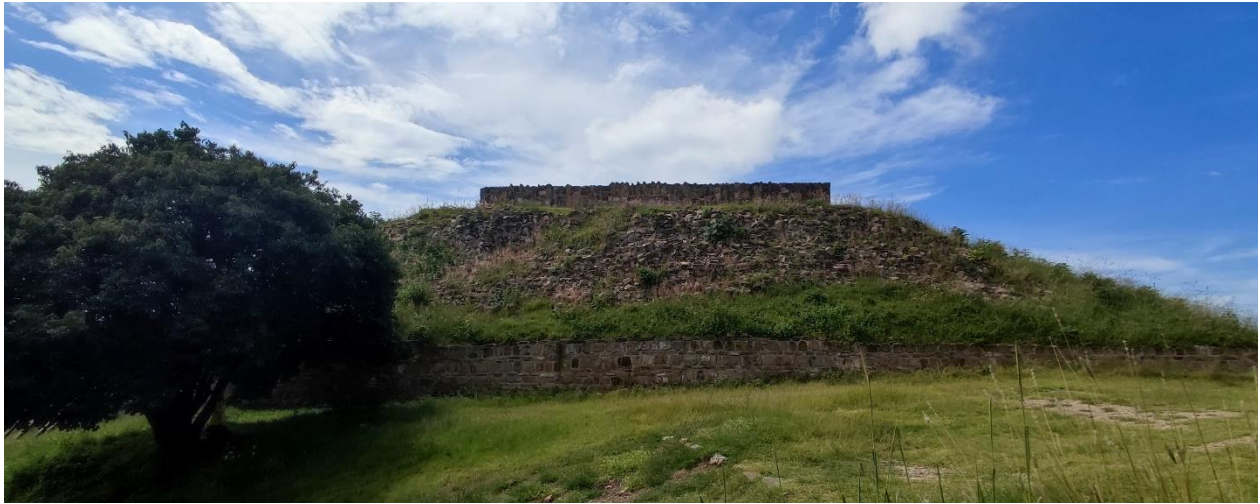
*Figura 24. Fachada Norte del edificio D, en la zona arqueológica de Monte Albán.*

En la Fachada Norte (Figura 24), se puede observar que solo queda levantada cierta parte de la base de dicha fachada, por lo que al igual que las anteriores la zona original es solo una pequeña área del total de la estructura.

De manera general, la estructura que queda levantada en su mayoría conformada por rocas del tipo areniscas, seguido en cantidad por conglomerados de grano medio y fino y el resto en menor cantidad por la litología ya mencionada anteriormente (apartado 4.1), tiene un arreglo geométrico ordenado, es decir, tanto en la zona original como la ya restaurada se sigue un patrón en forma

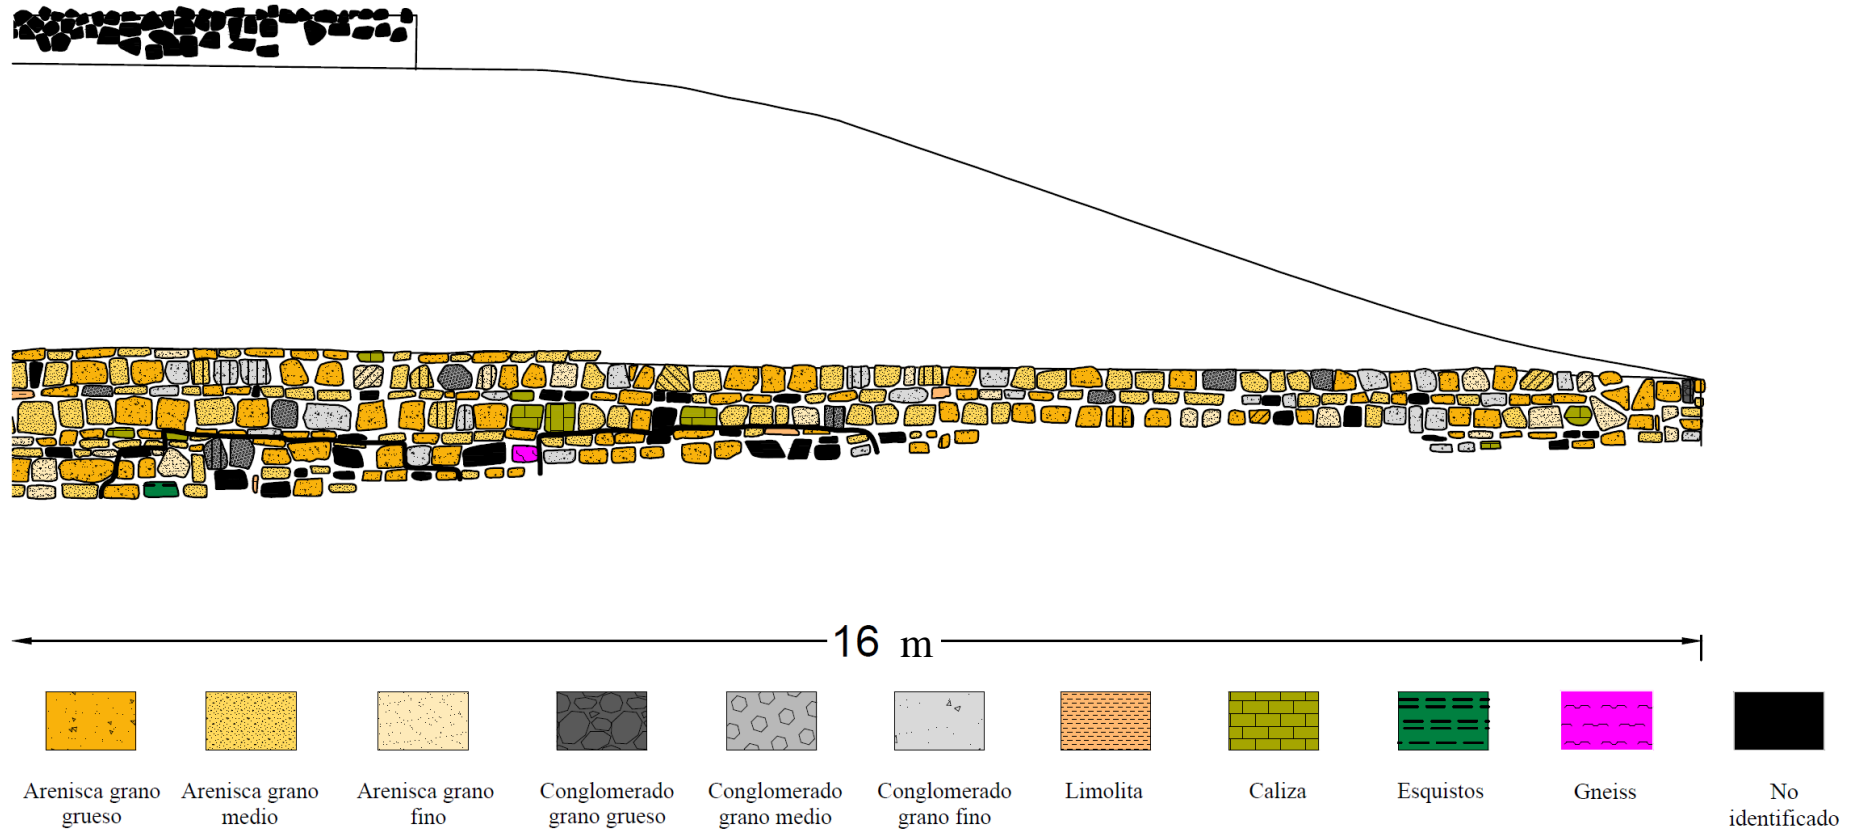
Figura 26. Registro litológico del lado oeste de la fachada Norte del Edificio D. La línea negra que atraviesa la estructura representa separación de la parte original del inmueble (zona inferior) y la parte que ya ha sido restaurada (zona superior).

Además, en esta fachada la roca caliza predominó dentro de la zona superior que conforma la parte restaurada y no se localizó ni una en la parte original, así mismo, cabe mencionar que solo en esta fachada dentro de la parte original se encontró un esquisto (Figura 26), una roca metamórfica que no se descubrió en ninguna de las paredes del resto del edificio.

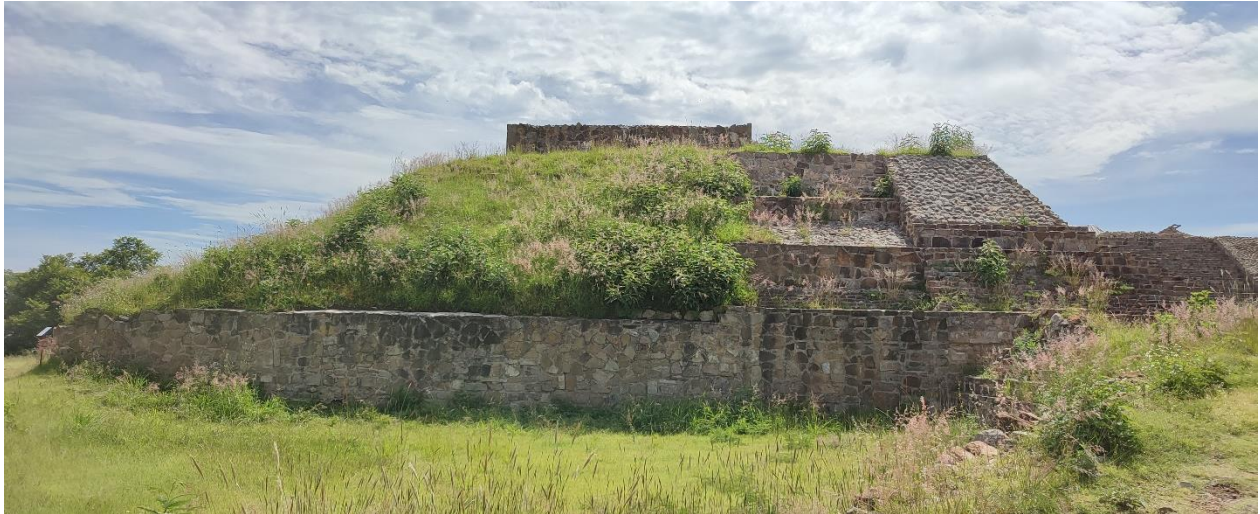
Figura 29. Fachada Oeste del edificio D, en la zona arqueológica de Monte Albán.

Finalmente, la fachada oeste (Figura 29) se caracteriza por tener un área más grande determinada como zona original de la construcción, en la cual el acomodo de las rocas es de una hilada de rocas con orientación vertical hacia la base alternadas con hiladas de roca con orientación horizontal e hiladas de roca labrada en forma de cuadro hacia la cima; además, se encontraron grandes bloques de areniscas y conglomerados de grano medio desde  $30 \text{ cm}^3$  (Figuras 30 y 31 zona original) y hasta  $70 \text{ cm}^3$  (Figura 31) en la base y límites del área delimitada como zona original.

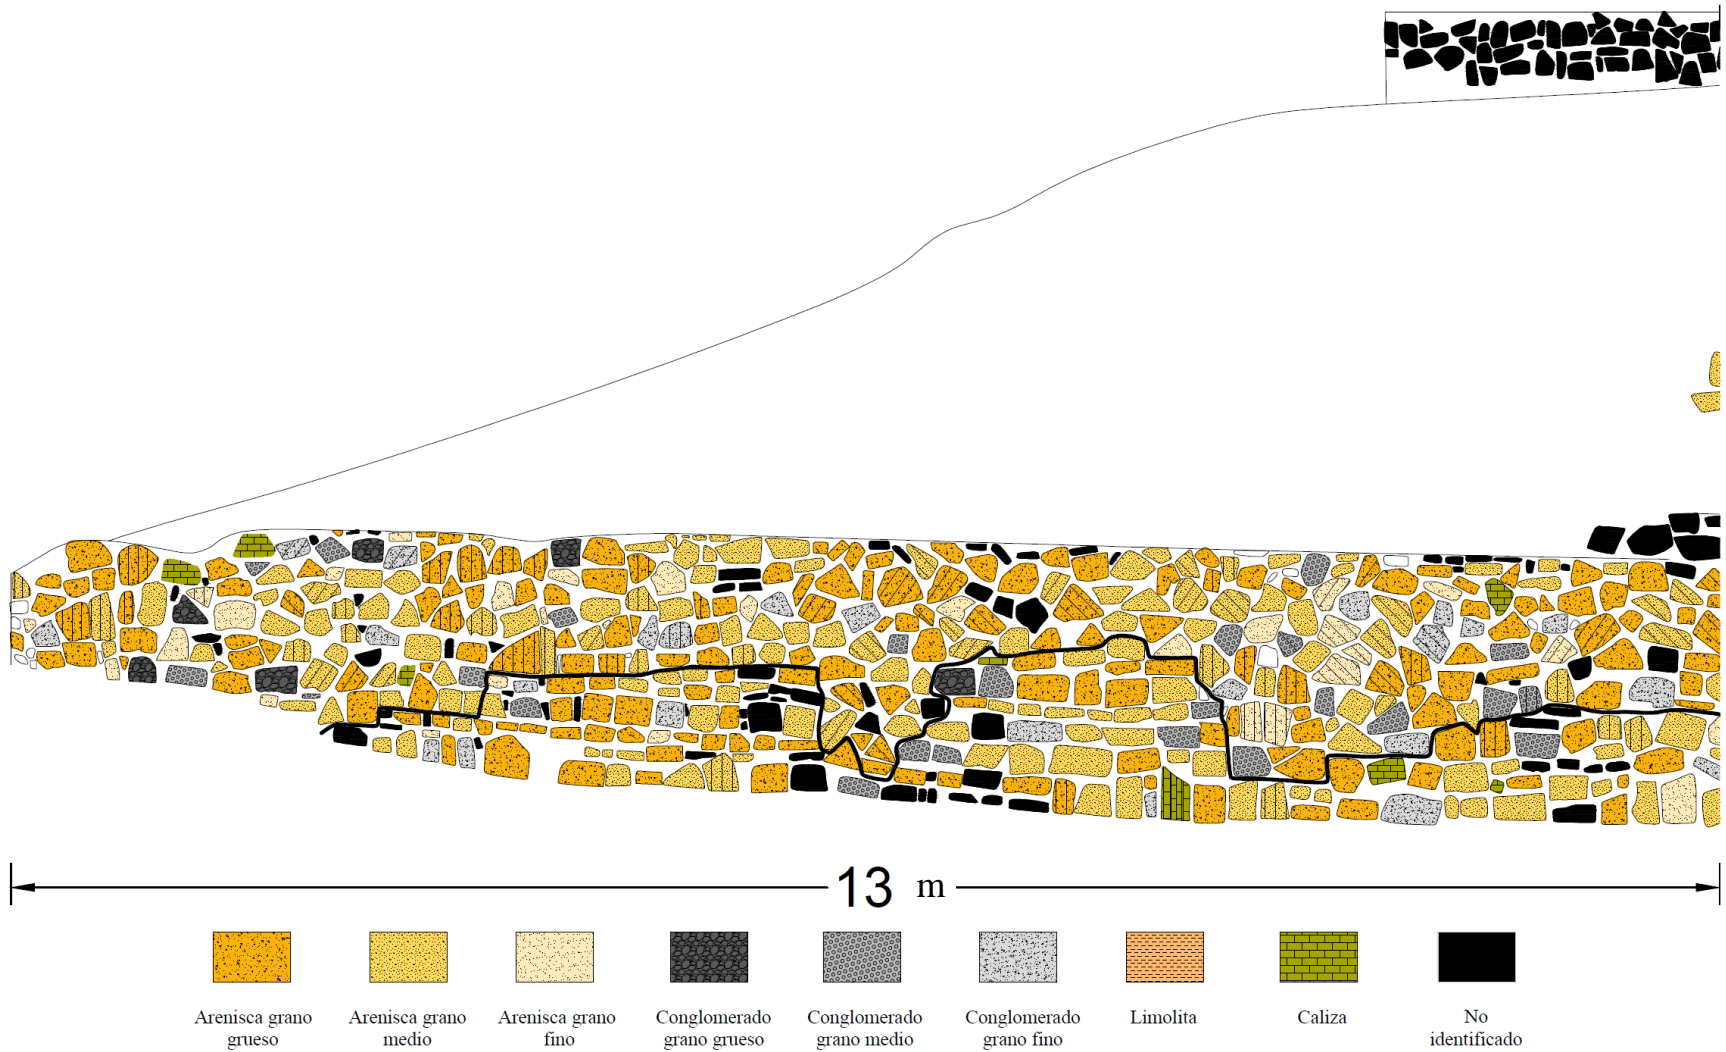
## FACHADA OESTE (LADO NORTE)

Para el resto del edificio que corresponde al área que ha sido restaurada, se localizaron un gran número de rocas con orientación vertical en el lado norte de la fachada (Figura 30) y en las partes superiores del lado sur (Figura 31) y así mismo, las rocas de esta fachada de formas irregulares, →

Figura 30. Registro litológico del lado sur de la fachada oeste del Edificio D. La línea negra que atraviesa la estructura representa separación de la parte original del inmueble (zona inferior) y la parte que ya ha sido restaurada (zona superior).

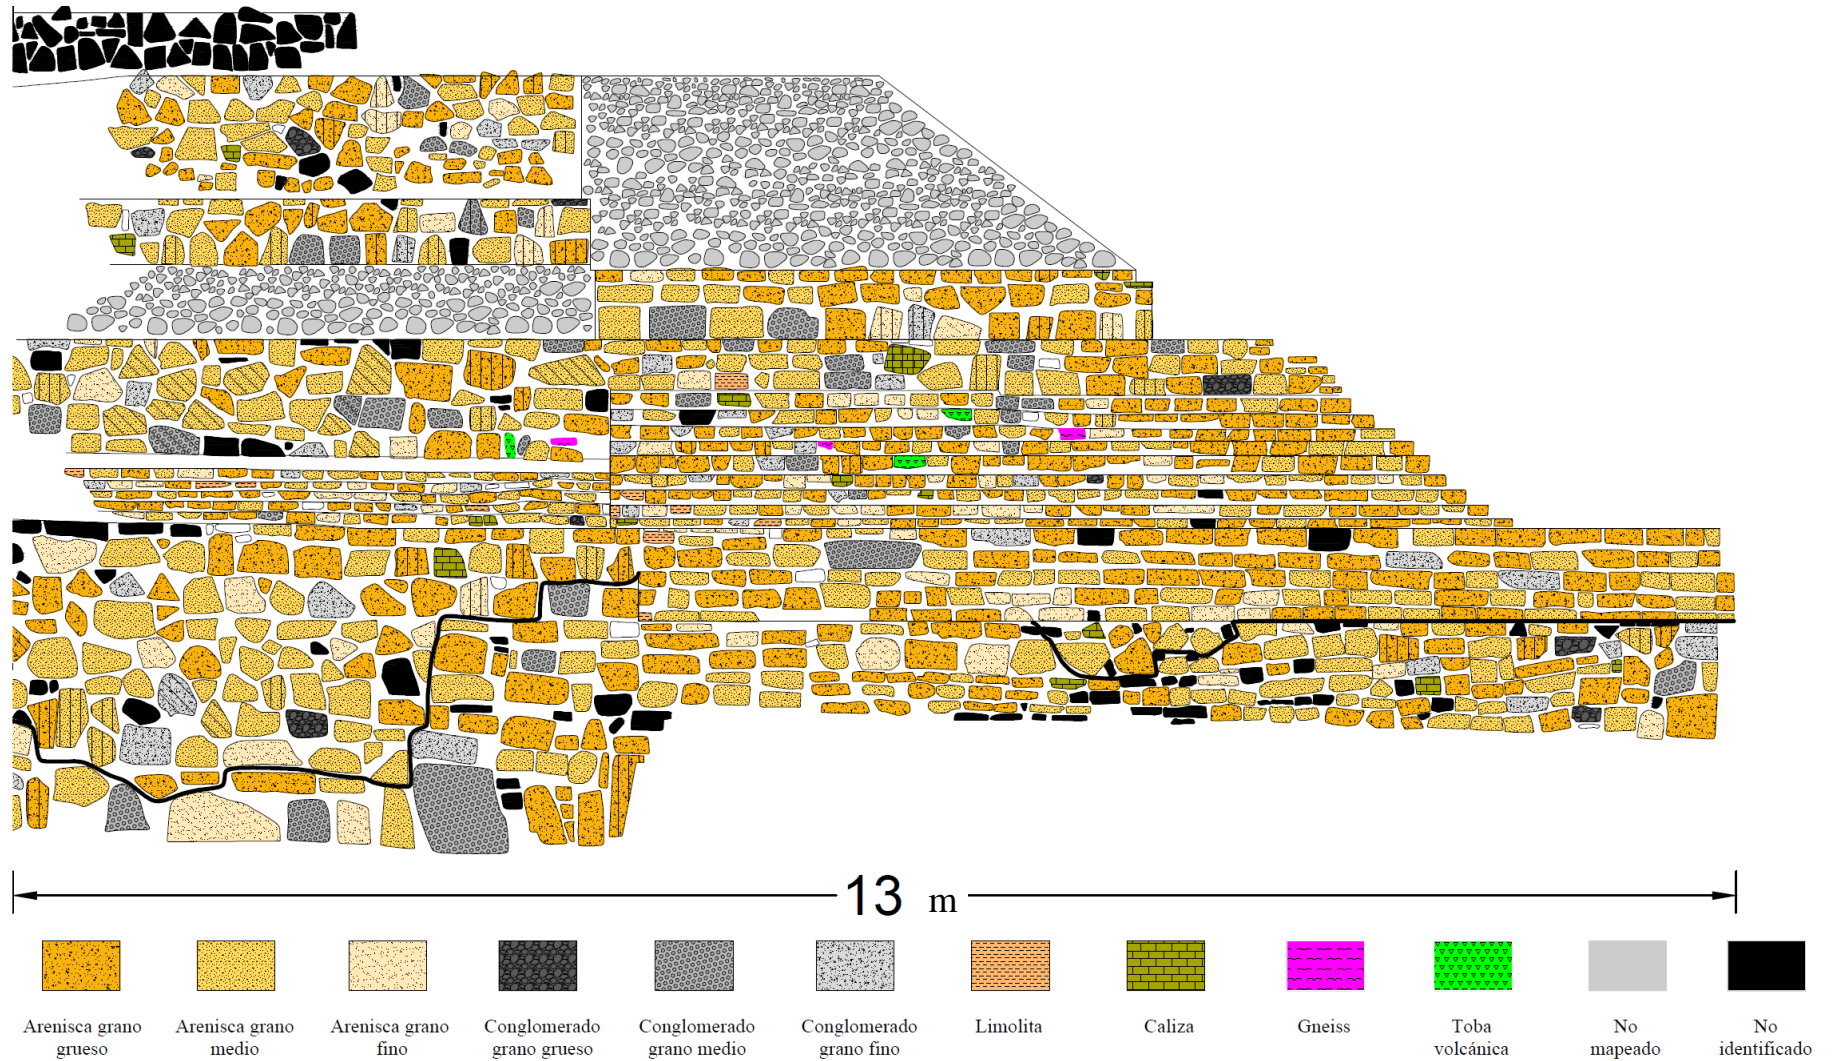
## FACHADA OESTE (LADO SUR)

Figura 31. Registro litológico del lado sur de la fachada oeste del Edificio D. La línea negra que atraviesa la estructura representa separación de la parte original del inmueble (zona inferior) y la parte que ya ha sido restaurada (zona superior).

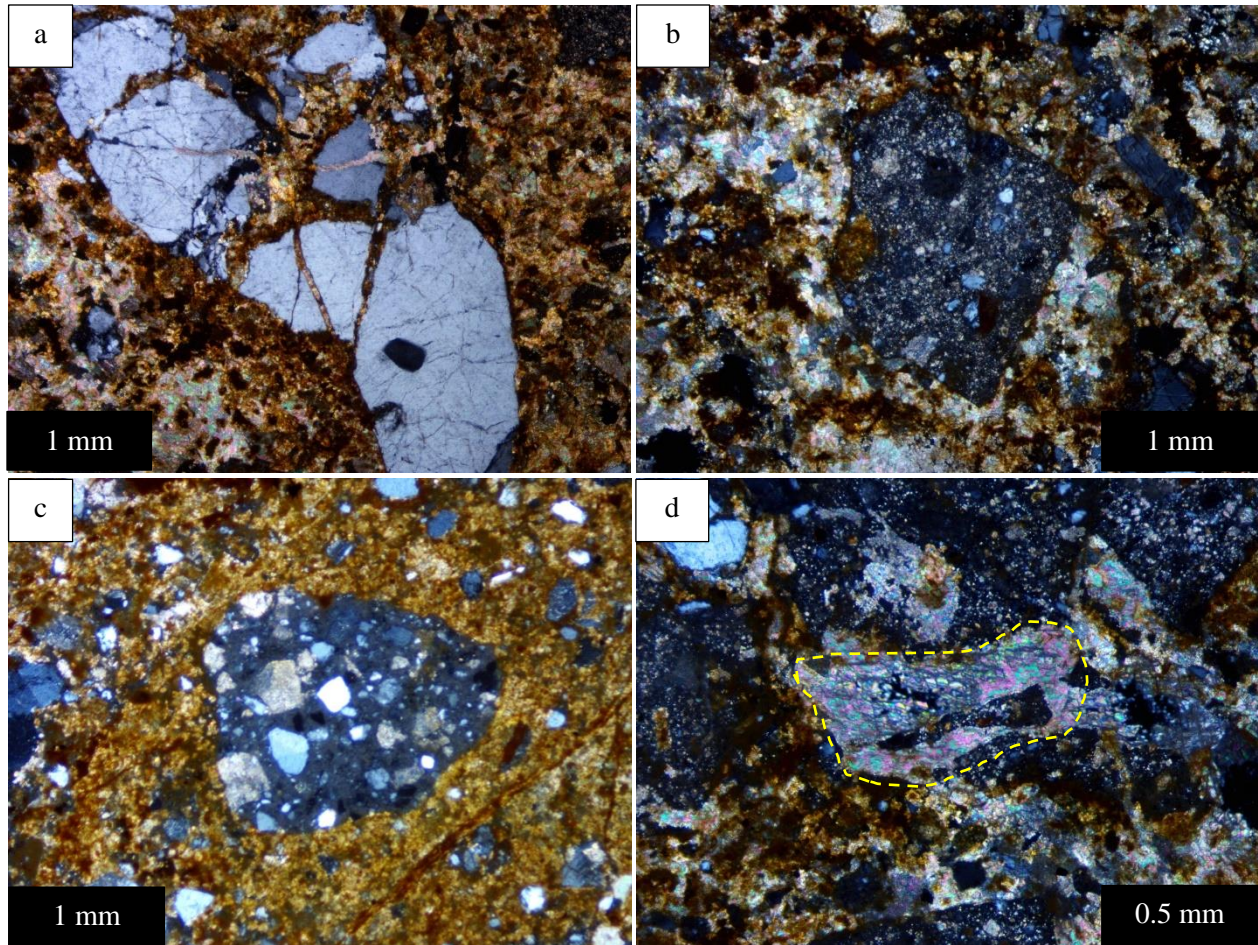
*Arenisca de grano fino (MAD-AF):* (Figura 34) se caracteriza por ser mal clasificada y presentar granos sub angulosos que corresponden a un 50% del total de la roca, embebidos en una matriz calcárea con oxidación como alteración (50%); el tamaño de grano que predomina va desde 0.5 mm en su mayoría hasta algunos mayores a 1 mm. Se determinó el cuarzo y feldespato plagioclasa como componente dominante, en especial el cuarzo policristalino de más de 3 cristales en gran cantidad altamente fracturado, además se identificó cuarzo monocristalino de extinción recta y ondulada, así como también distintos fragmentos de roca (Líticos sedimentarios, volcánicos y metamórficos) y también se identificaron feldespatos alcalinos, pero en menor cantidad y raramente algunos piroxenos muy alterados (argilización).

Figura 34. Microfotografía correspondiente a la arenisca de grano fino en donde se puede apreciar la matriz calcárea de color pardo y algunos de sus componentes que corresponden a: a) Qz policristalino de más de 3 cristales muy fracturado, b) Lítico volcánico probablemente correspondiente a una toba volcánica, c) Lítico volcánico Lathwork y c) piroxeno alterado con argilización donde se observa el crucero en 90°.

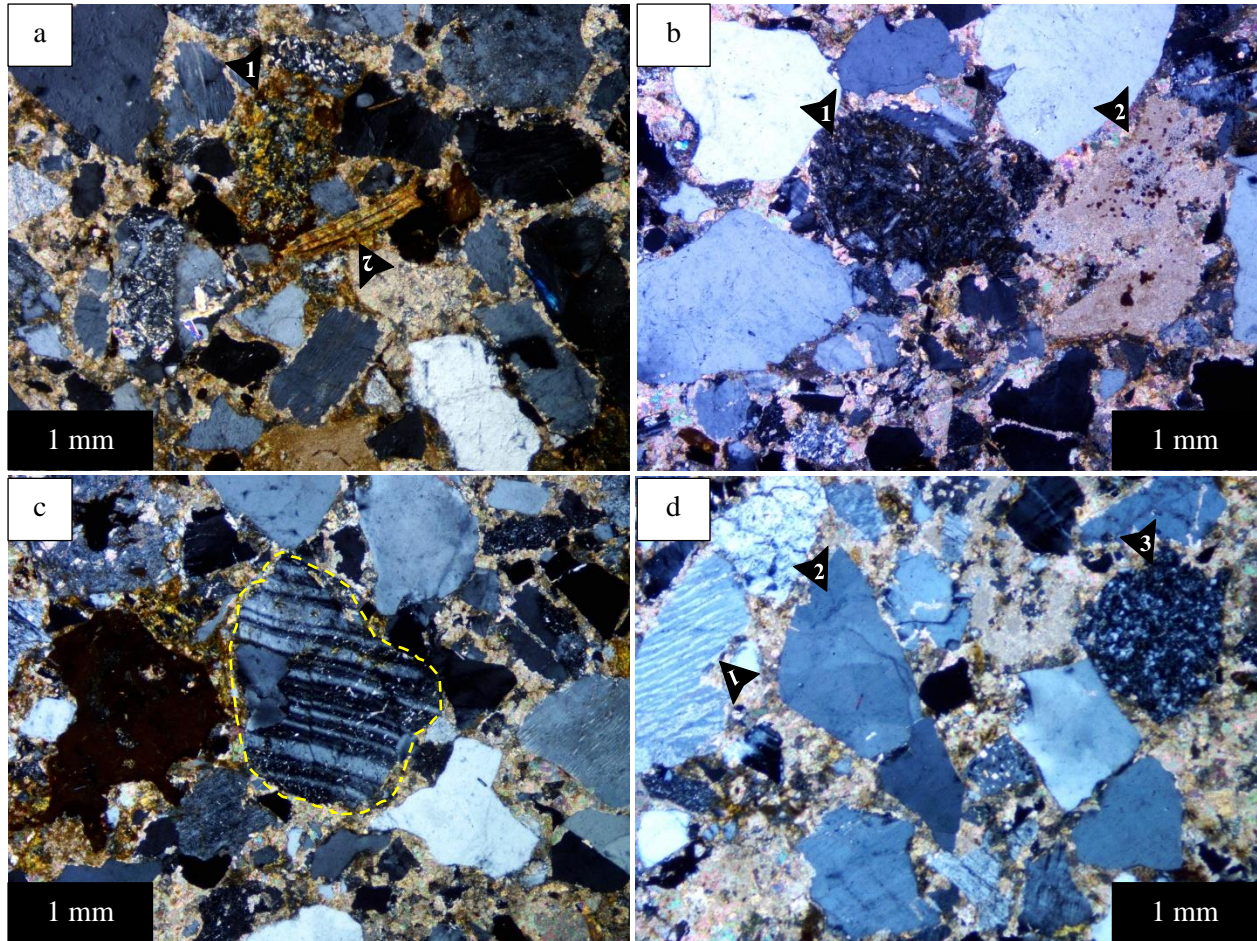
*Arenisca de grano medio (MAD-AM):* (Figura 35) roca grano soportado con una matriz calcárea de color café a pardo por oxidación que corresponde a aproximadamente el 45% del total de la roca y el resto pertenece a sus componentes donde el tamaño de grano varía de menos de 1 mm hasta 1.5 mm. Sus granos presentan formas angulosas lo que quiere decir que han sido muy poco transportados. Su composición mineral corresponde predominantemente a cuarzos monocristalinos de extinción recta y ondulada y cuarzos policristalinos, además de algunos feldespatos plagioclasa, así como también fragmentos de roca, como líticos metamórficos en su mayoría muy alterados (argilización), líticos sedimentarios pelíticos y líticos volcánicos; por último, se identificaron en menor cantidad feldespatos alcalinos y micas de biotita.

Figura 35. Microfotografía correspondiente a la arenisca de grano medio en donde se puede apreciar la matriz calcárea de color pardo y algunos de sus componentes que corresponden a: a) Lítico metafelsítico de grado 4 (1), biotita (2) y se puede apreciar alrededor un conjunto de cuarzos monocristalinos, b) lítico volcánico microlítico (1) y lítico sedimentario carbonatado (2), c) plagioclasa y d) Qz monocristalino con textura mirmequítica (1), Qz policristalino (2) y lítico volcánico felsítico (3).

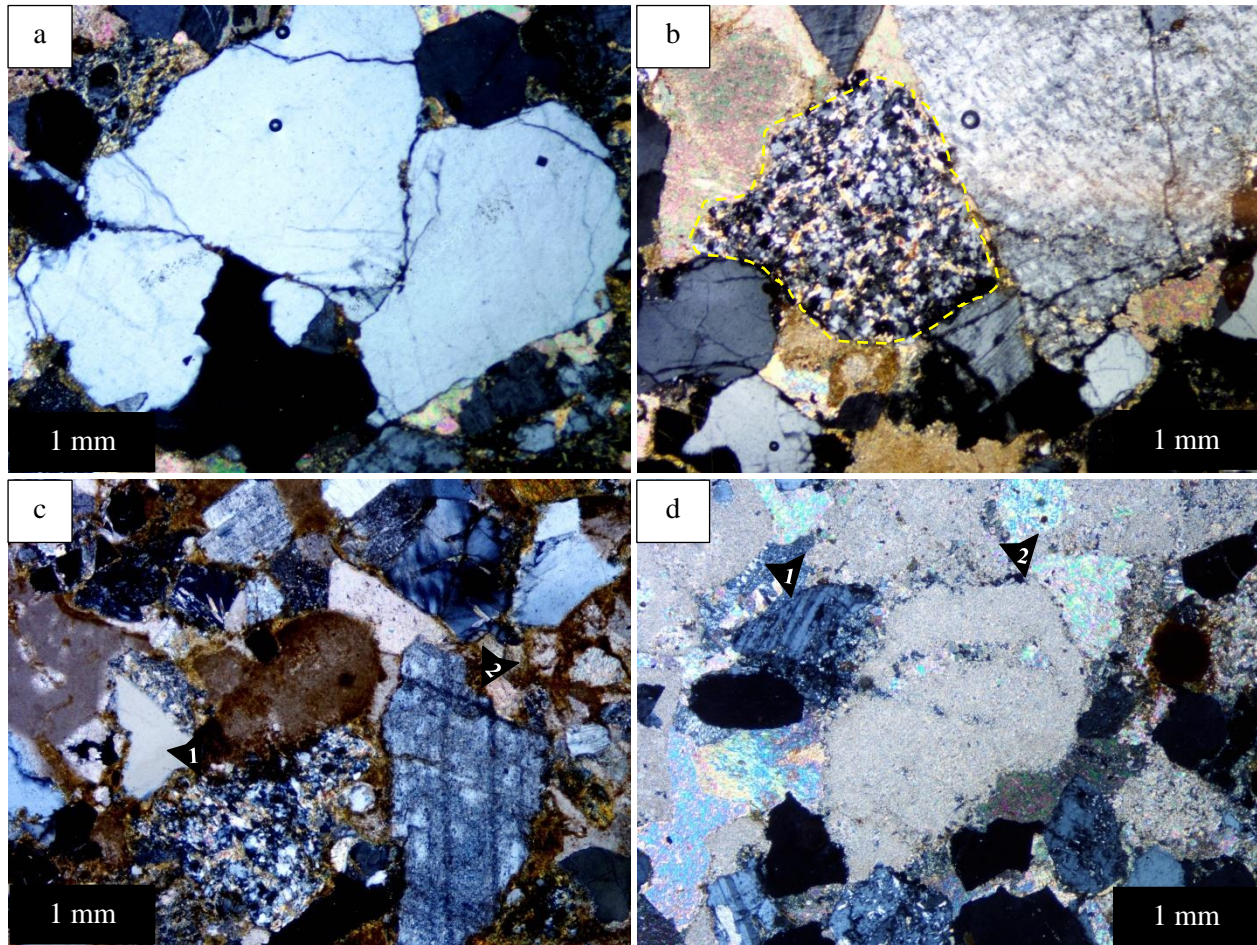
*Arenisca de grano grueso (MAD-AG):* (Figura 36) arenisca mal clasificada con textura grano soportada, donde sus granos representan aproximadamente el 90% del total de la roca y su matriz de color café tan solo un 10%. Se caracteriza por tener gran cantidad de componentes que llegan a medir hasta 3 mm, de los cuales predominan en su mayoría los cuarzos policristalinos de más de tres cristales, además de cuarzos monocristalinos de extinción recta y ondulada, donde algunos de ellos presentan textura mirmequítica; por otra parte se encontró menor variedad de líticos en esta roca, más sin embargo se identificaron gran cantidad de líticos metamórficos y líticos sedimentarios y por ultimo de manera minoritaria se identificaron plagioclasas y feldespatos alcalinos.

Figura 36. Microfotografía correspondiente a la arenisca de grano grueso en donde se puede apreciar la matriz calcárea de color café, donde algunos de sus componentes corresponden a: a) Qz policristalino, b) lítico metafelsítico de grado 2, c) lítico metafelsítico de grado 2 (1), feldespato (2) y cuarzos alrededor, d) plagioclasa y lítico sedimentario carbonatado (2).

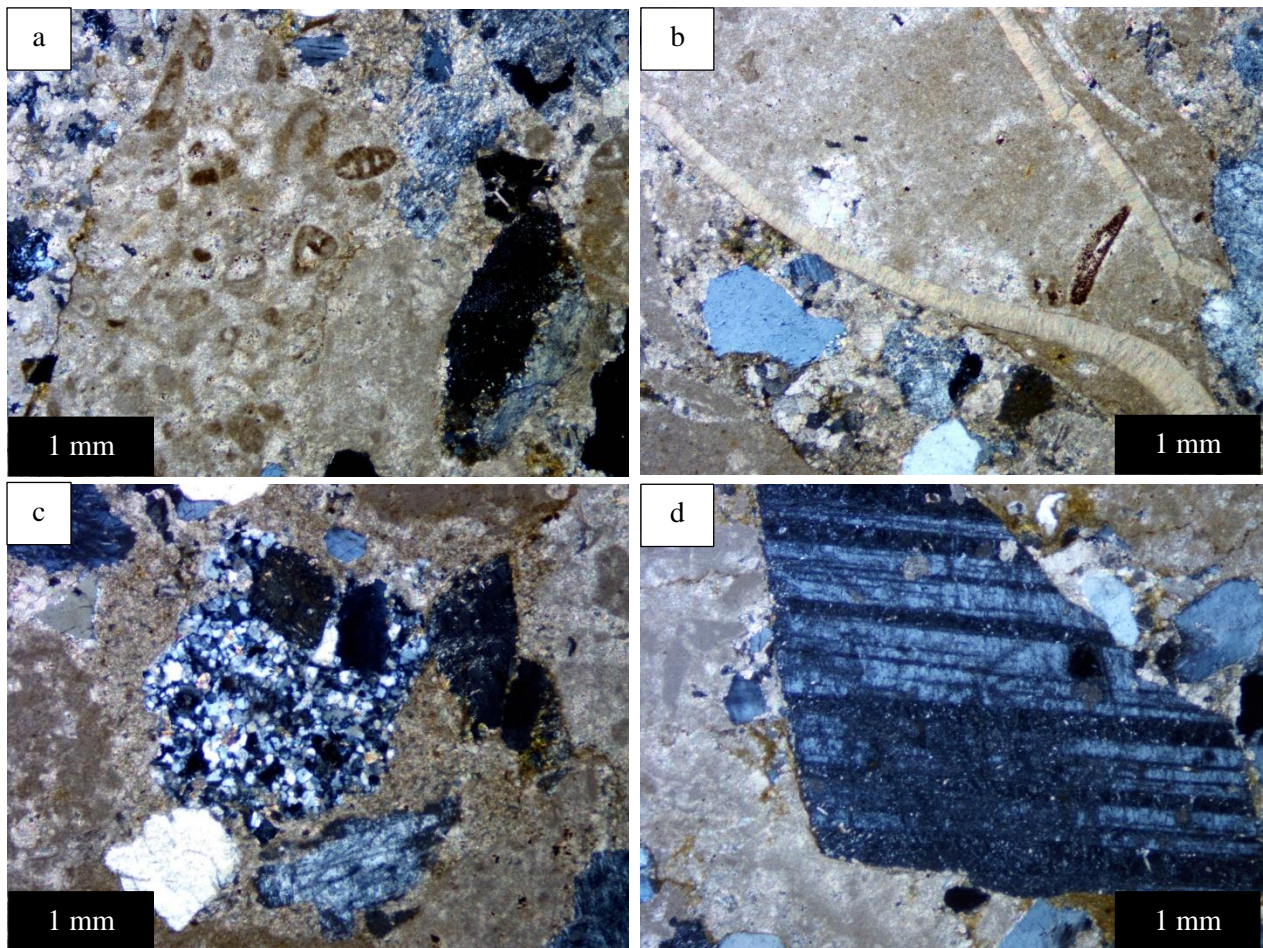
*Conglomerado de grano fino (MAD-CF):* (Figura 37) ortoconglomerado polimíctico constituido en un 80% por material tamaño granulo (aproximadamente 2 mm en promedio) y el resto

corresponde a una matriz calcárea de color café grisáceo; los gránulos son mal clasificados, subredondeados a redondeados, de baja esfericidad. Presenta una composición de clastos formada por gran cantidad de fragmentos líticos que corresponden a fragmentos carbonatados con presencia de fauna como lo son foraminíferos bentónicos, fragmentos de algas bivalvos y fragmentos de braquiópodos, también componente aloquímicos y además también se encontraron líticos metamórficos y líticos volcánicos; también contienen gran cantidad de cuarzos mono y policristalinos y por último, estos conglomerados se distinguen por contener mega cristales de flujo como plagioclasas, las cuales indican un origen pegmatítico.

Figura 37. Microfotografía correspondiente al conglomerado de grano fino en donde se puede apreciar la matriz calcárea de color café grisáceo donde sus componentes corresponden a: a) pelets y foraminíferos, b) fragmento de braquiópodo, c) Lítico metafelsítico de grado 1 y d) Mega cristal de plagioclasa.

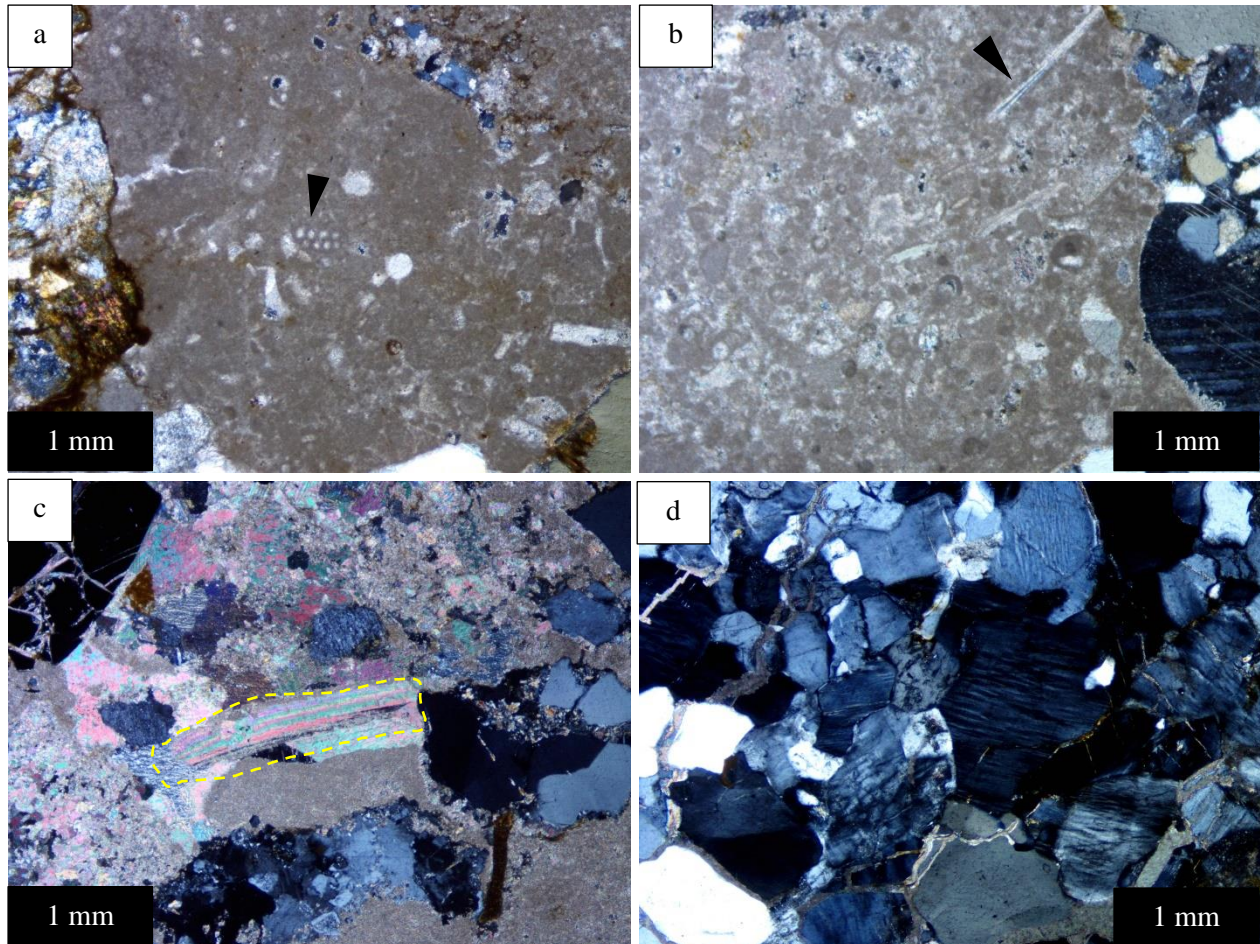
*Conglomerado de grano medio (MAD-CM):* (Figura 38) se compone principalmente en 90% de diverso material tamaño guijo donde sus granos llegan a medir hasta 4 mm, por lo que corresponde a un ortoconglomerado polimíctico mal clasificado. Entre sus clastos principales se encontró en

particular gran cantidad de cuarzo policristalino, además de cuarzo monocristalino; sus fragmentos líticos corresponden a líticos calcáreos los cuales presentan componentes aloquímicos como pelets y algunos fósiles como foraminíferos y se encontraron también grandes líticos volcánicos y metamórficos, además de minerales accesorios como micas de moscovita y granates.

Figura 38. Microfotografías correspondientes al conglomerado de grano medio en donde se puede observar: a) Lítico calcáreo donde se puede apreciar la presencia de pelets y un foraminífero biserial con relleno micrítico (flecha negra), b) lítico calcáreo con espículas (flecha negra), c) moscovita y d) lítico volcánico felsítico.

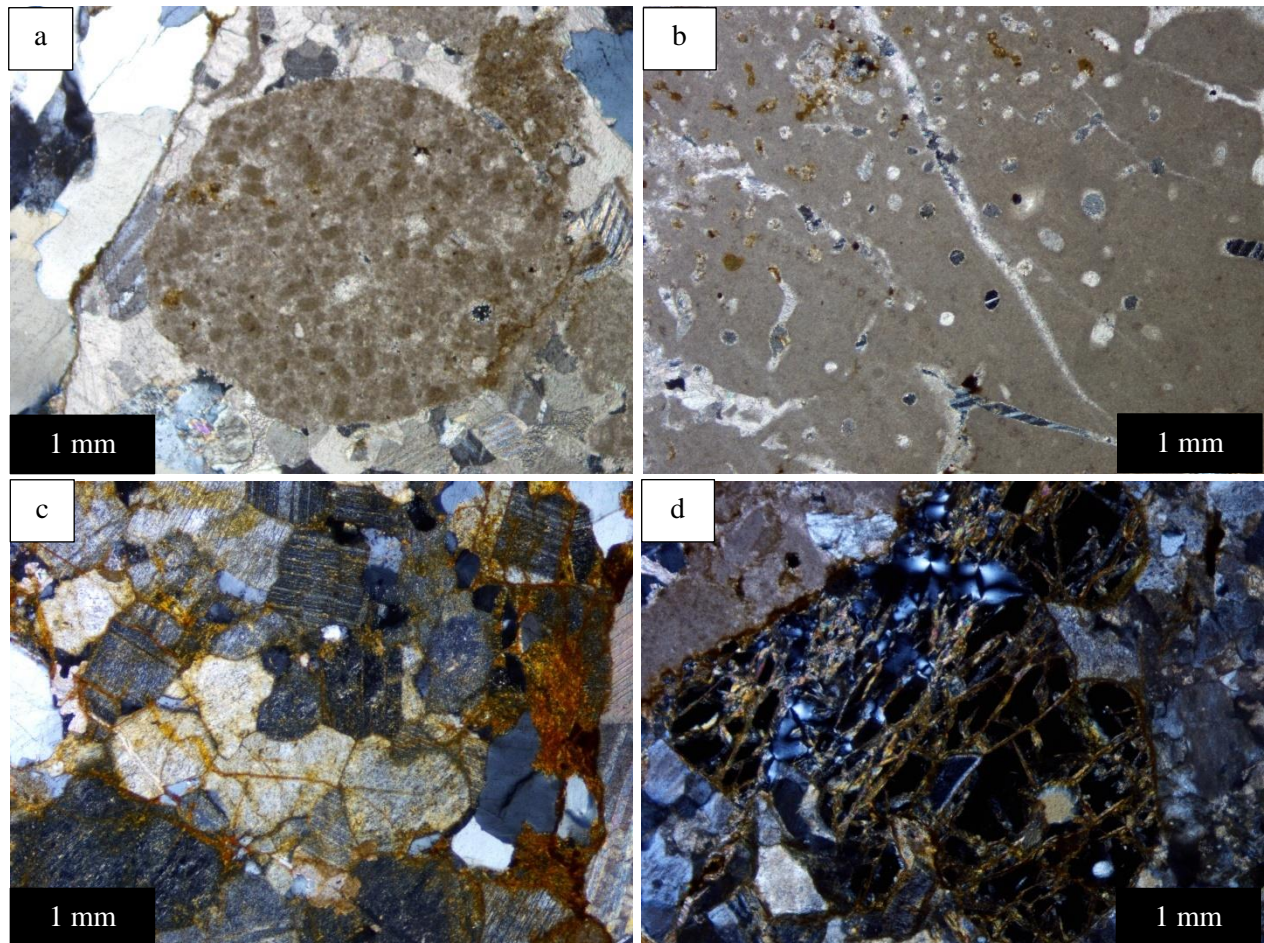
*Conglomerado de grano grueso (MAD-CG):* (Figura 39) roca grano soportada, donde la matriz calcárea es escasa y sus guijos mal clasificados corresponden a más del 95% del total de la roca, los cuales se caracterizan por ser fragmentos de roca de gran tamaño desde 4 mm hasta más de 1 cm en su mayoría y corresponden principalmente a líticos carbonatados con fósiles, además de líticos volcánicos y líticos metamórficos; también se identificaron gran cantidad de cuarzo policristalino y se encontraron grandes granates altamente fracturados característicos de esta roca.

Figura 39. Microfotografías correspondientes al conglomerado de grano grueso con matriz calcárea en donde se puede observar: a) Lítico calcáreo con pelets, b) fragmento de alga, c) fragmento de roca donde se puede observar la presencia de cuarzos monocristalinos y feldespatos plagioclasa con oxidación y d) fragmento de granate con gran cantidad de fracturas rellenas de oxidación.
