**Universidad Autónoma de San Luis Potosí**  
**Facultad de Ingeniería**  
**Posgrado en Geología Aplicada**

**“Evaluación geológica-geoquímica de las rocas del edificio D y de los  
morteros de la zona arqueológica de Monte Albán, Oaxaca,  
implicaciones a su intemperismo y deterioro”**

Que para obtener el grado de:  
Maestra en Ciencias en Geología Aplicada

**Ing. Karen Viridiana Rocha Reina**

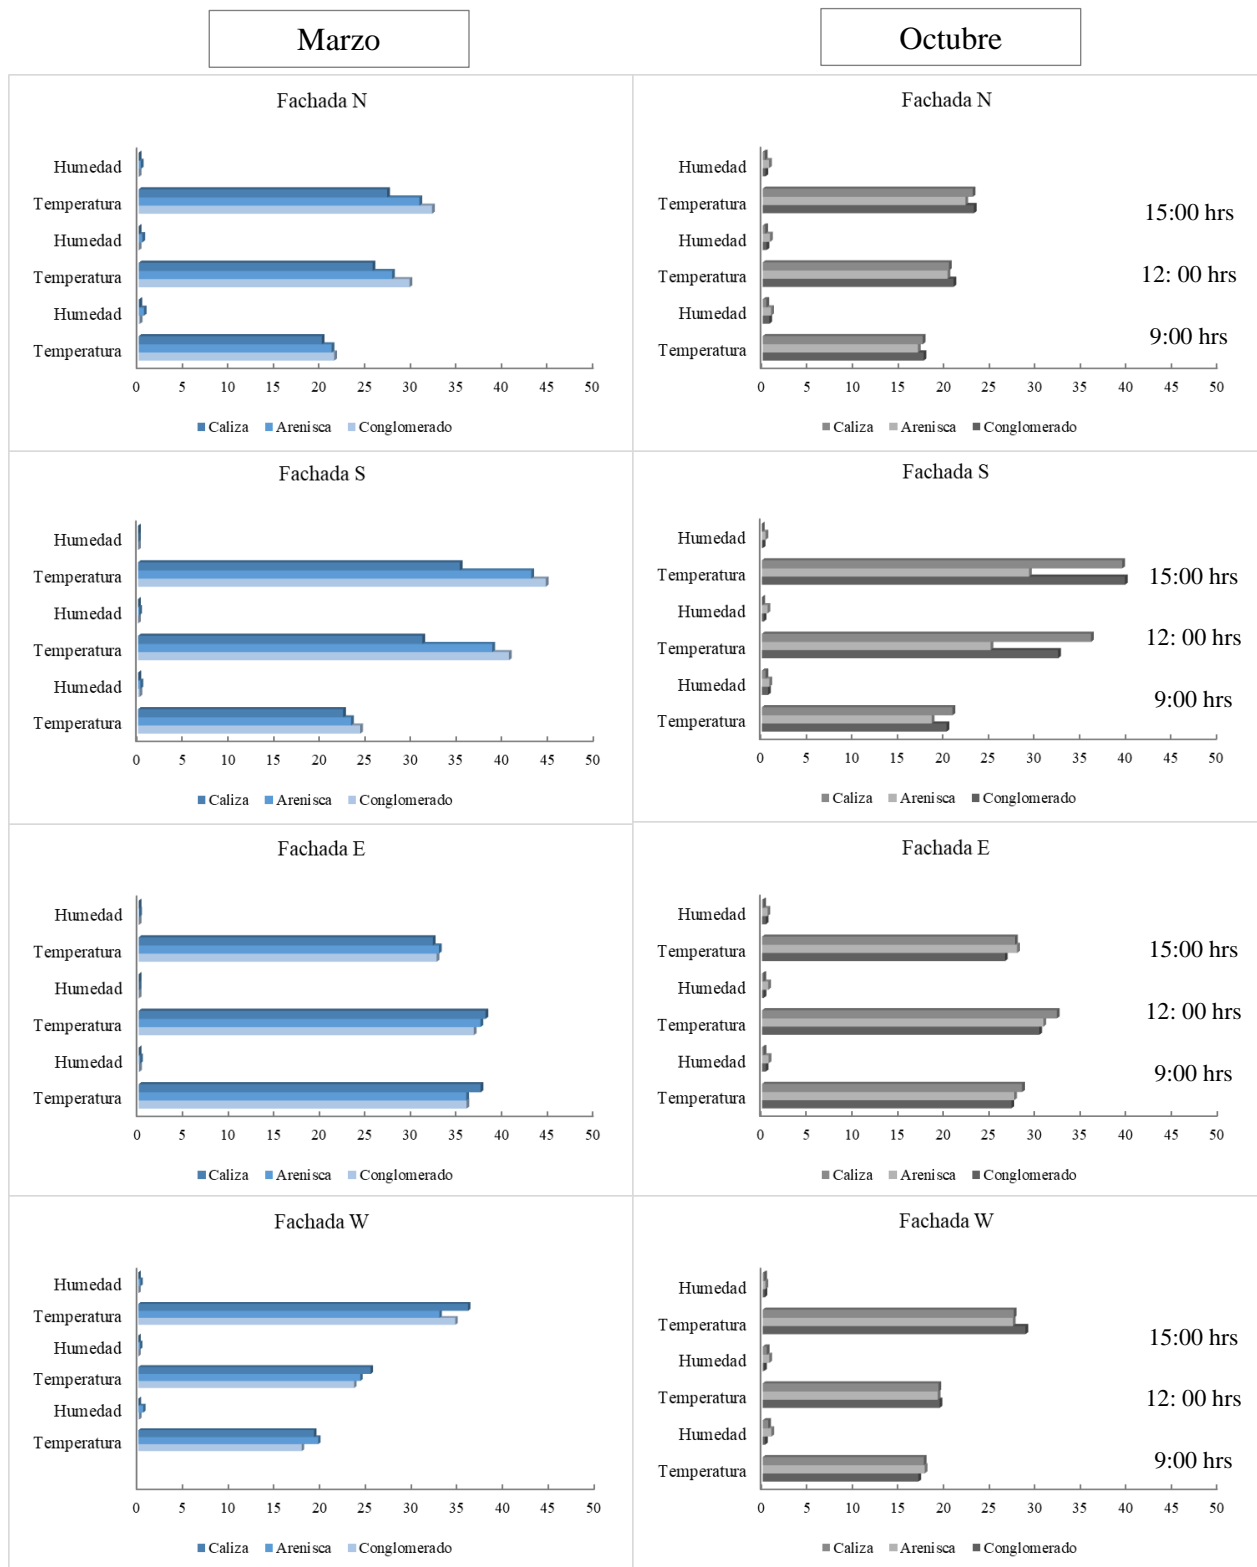
Las mediciones se realizaron en dos etapas, la primera en época de secas y la segunda en época de lluvias, en tres horarios diferentes durante el día (9, 12 y 15 hrs) tanto en areniscas, conglomerados y calizas como se puede observar en la figura 40; esto con la finalidad de observar el cambio de humedad y temperatura que las rocas alcanzan de acuerdo con la orientación de la fachada a la cual corresponden.

Figura 40. Gráficos correspondientes a los valores obtenidos de humedad-temperatura en cada una de las fachadas, divididas en dos de las etapas en las cuales fueron medidos.

Se registraron valores muy bajos de absorción sobre todo durante la primera toma de datos durante el mes de marzo. Sin embargo, el valor más significativo de humedad se pudo obtener durante el mes de octubre en la fachada Norte correspondiente a las areniscas y de igual manera en la fachada Oeste.

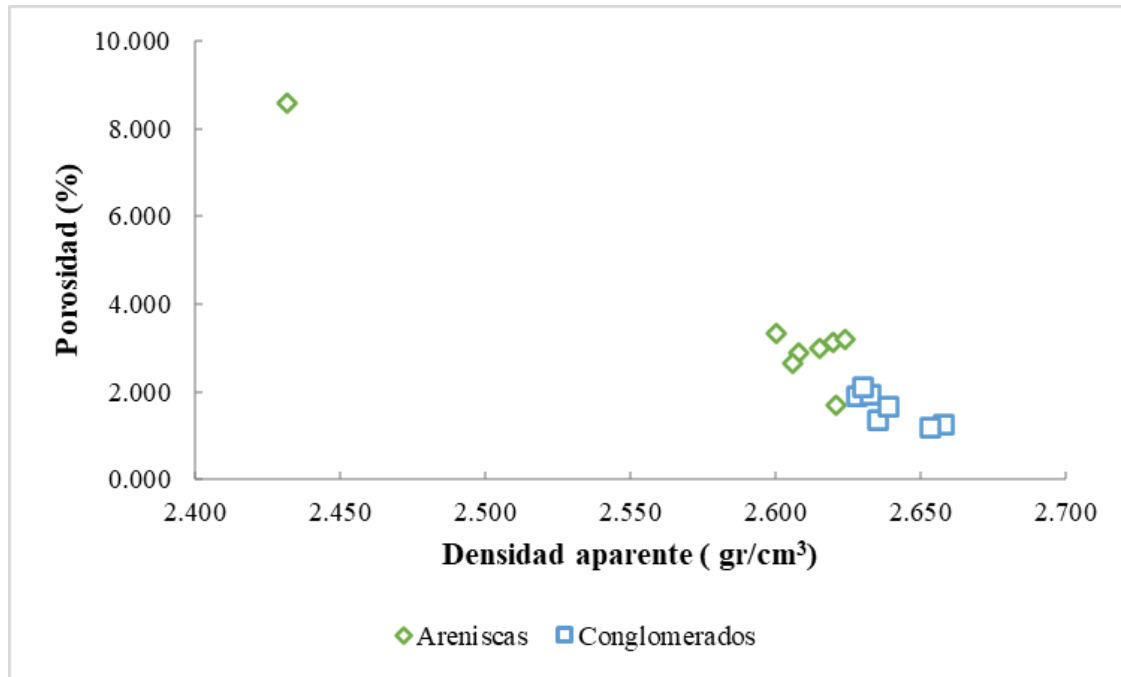
Entre los valores de porosidad para areniscas de grano grueso se obtuvieron valores en promedio de 3% del total de su peso y para areniscas de grano medio tan solo el 1.7%, por lo que según la clasificación de von Moos y Quervain (1948) son rocas poco porosas a ligeramente porosas, sin embargo, aunque con un valor no muy alto, la arenisca de grano fino destaca de entre ellas ya que se clasifica como una roca significativamente porosa. En cuanto a los conglomerados los valores de porosidad oscilan entre 1.2% a 1.8% en sus 3 granulometrías por lo que de igual manera corresponden a rocas poco porosas.

Figura 41. Grafica de porosidad vs densidad aparente correspondiente a muestras de areniscas y conglomerados.

Además, en la figura 37 se puede observar la correlación que existe entre la porosidad y la densidad obtenida para cada una de las rocas, las cuales muestran valores de 2.6 g/cm<sup>3</sup> en promedio tanto para areniscas como conglomerados, a excepción de la arenisca de grano fino que mostro una menor densidad debido a su valor en porosidad.

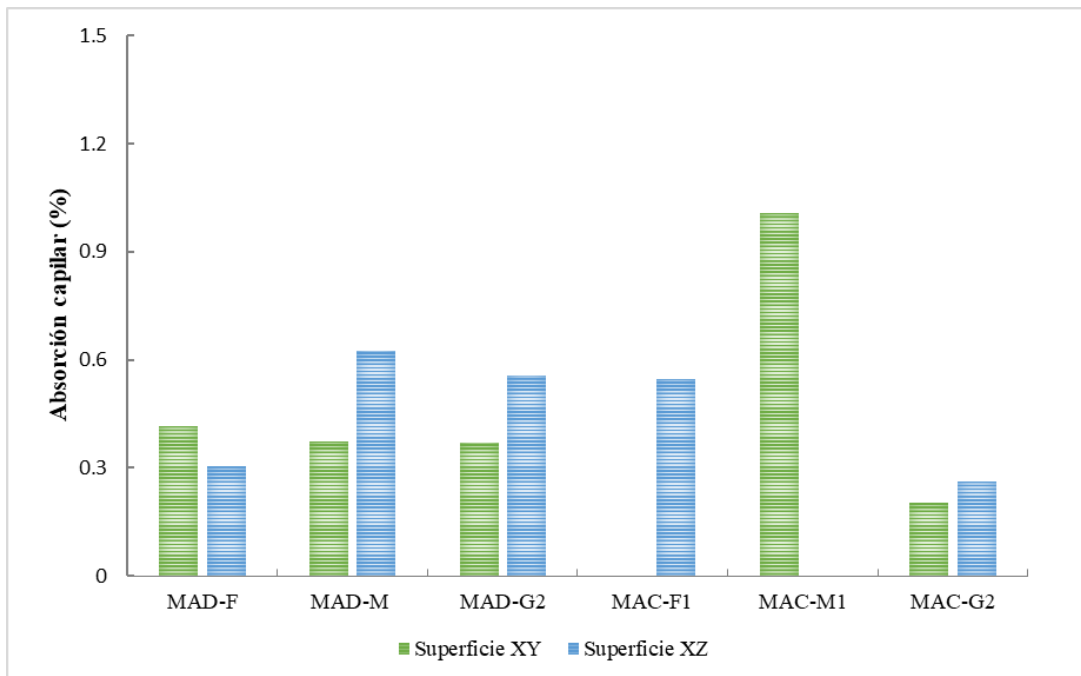
Las muestras de roca fueron medidas en dos de sus superficies, es decir la superficie horizontal (XY) y la superficie vertical (XZ), por lo que mediante los valores arrojados se puede observar en primer lugar que la absorción de agua medida en cada uno de los ejemplares no rebasa más del 1%, siendo la muestra de conglomerado medio la que obtuvo una mayor absorción en su superficie XY, sin embargo, durante esta prueba, se pudo percibir que en la arenisca de grano fino y el conglomerado de grano medio, no influyo de manera directa la orientación de la roca durante el proceso de absorción (Figura 38).

Figura 42. Valores de la prueba de absorción capilar en areniscas y conglomerados.

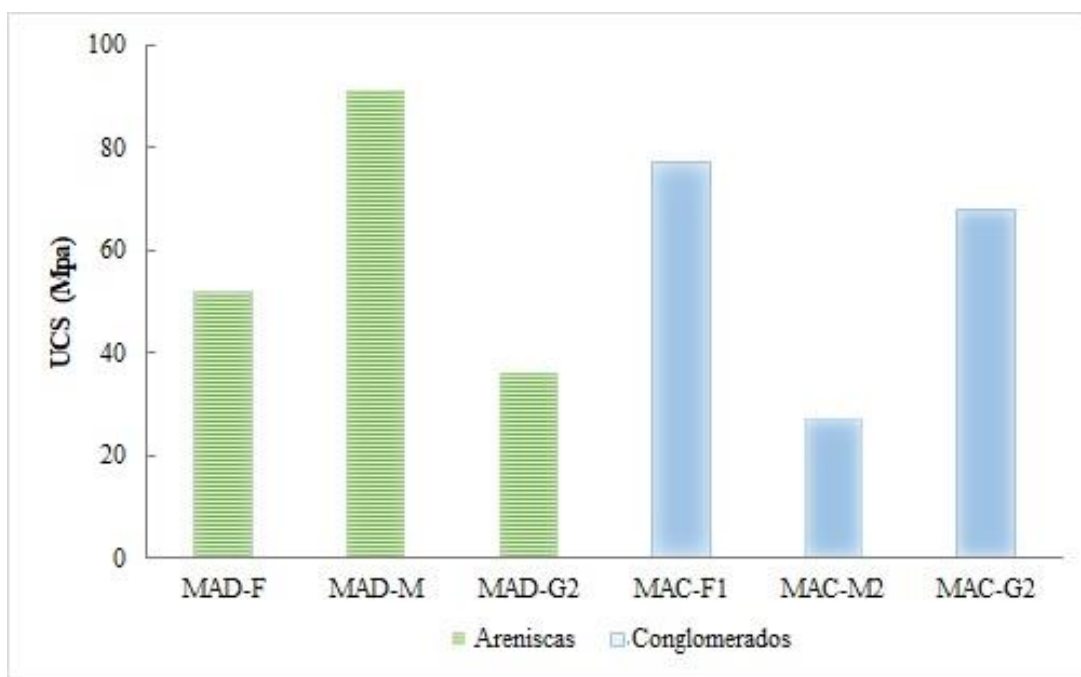
Los valores para cada una de ellas de las muestras fueron muy desiguales, siendo la arena de grano medio la de resistencia más alta (91.2 Mpa) y el conglomerado de grano medio el de la resistencia más baja (27.08 Mpa).

Figura 43. Valores obtenidos de la prueba de UCS en Mpa.

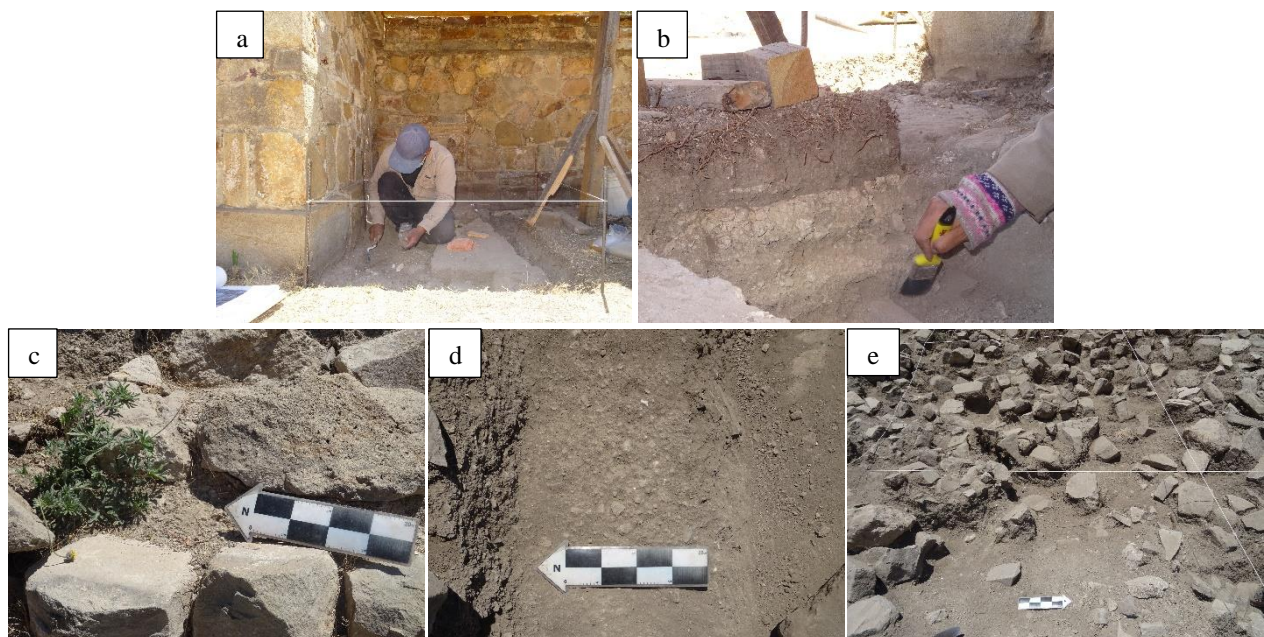
Se recolectaron un total de 15 muestras de mortero, las cuales 10 corresponden a material original que sin conocer su composición fueron tomadas del edificio VG de diferentes zonas (Figura 44) y además las 5 muestras restantes corresponden a las muestras de mortero que actualmente el equipo de trabajo de Monte Albán elabora para las restauraciones, para los cuales se conoce algunos de los agregados que se utilizaron para su conformación.

*Figura 44. Recolección de muestras de morteros originales tomadas de la fachada sur en el edificio VG: a) Pozo 4 en alfarda sur, b) pisos encontrados en el pozo 4, c) juntas correspondientes al segundo cuerpo de la fachada sur, d) firme correspondiente al segundo cuerpo de la fachada sur y e) zona de excavación en la fachada sur donde se pudo obtener un núcleo de tierra.*

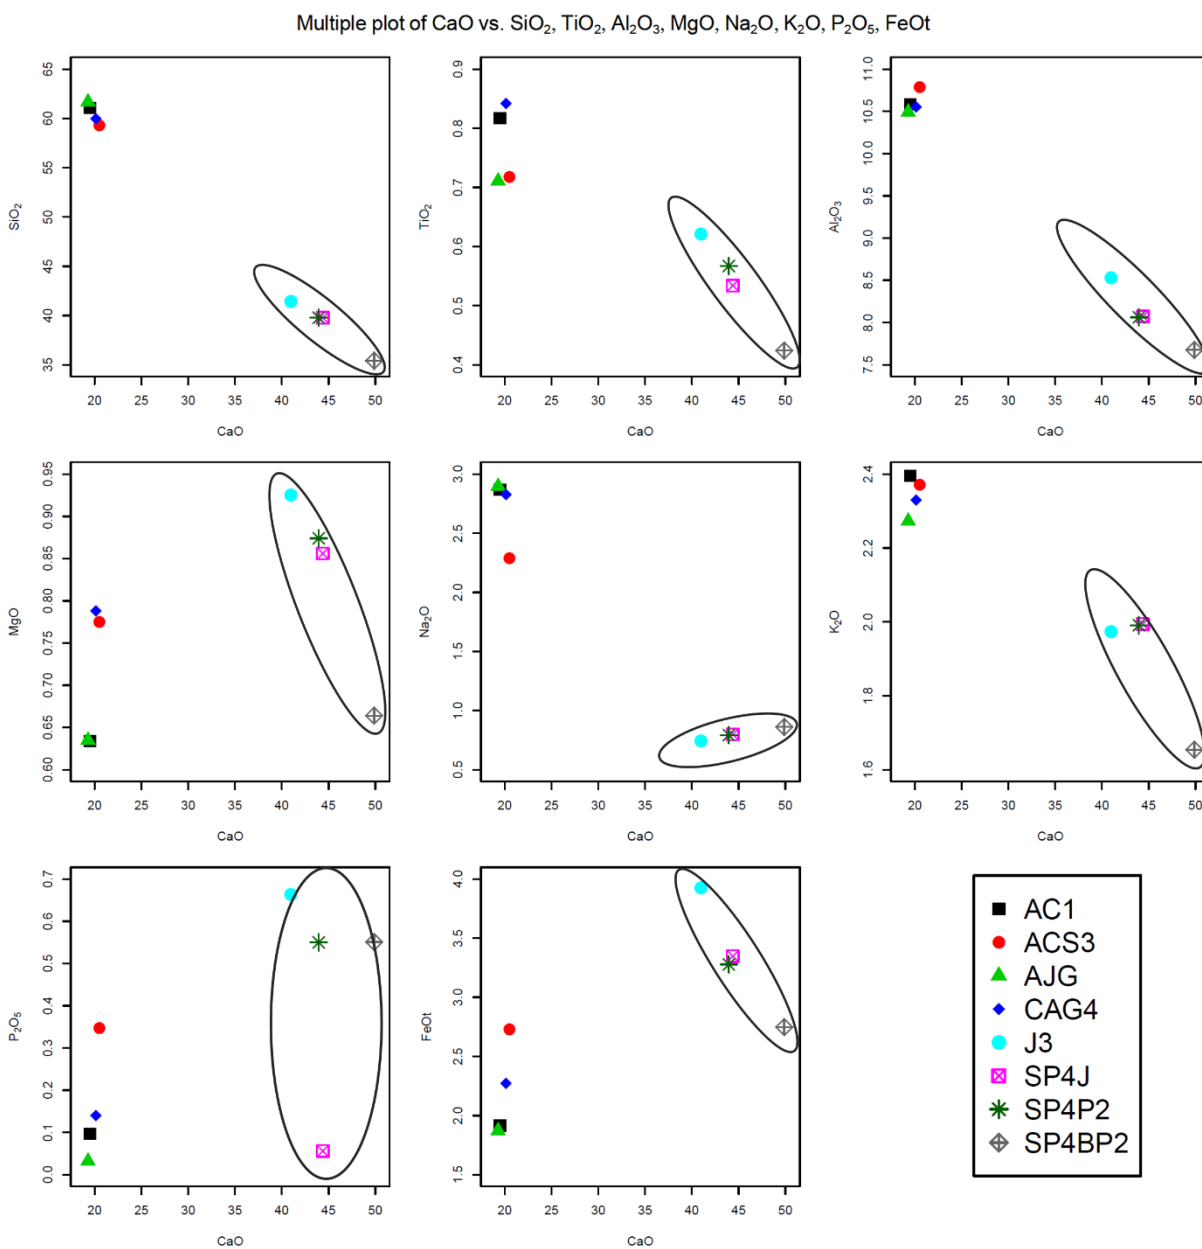
En la figura 45 se puede observar que, en todos los diagramas expuestos se obtuvo una correspondencia para el conjunto de morteros históricos, es decir se pudo formar un campo específico para el conjunto de estos morteros en cada elemento contra el que se graficó el CaO que se definirá en este trabajo como MMA (Mortero de Monte Albán). Se observa un enriquecimiento en CaO para los morteros históricos (SP4P2, SP4J, SP4BP2 y J3) y por el contrario empobrecimiento en CaO para los morteros actuales (AC1, ACS3, AJG y CAG4).

Por otro lado, se muestra que para los morteros actuales se presenta un enriquecimiento en SiO<sub>2</sub> por arriba del 60 % y además de la misma manera se pueden observar valores altos de Al<sub>2</sub>O<sub>3</sub>, Na<sub>2</sub>O y K<sub>2</sub>O por lo que podemos deducir que estos elementos son provenientes de arenas volcánicas probablemente de composición riolítica o dacítica que contienen minerales como el sanidino, albita o micas que representan dichas composiciones. El enriquecimiento en TiO<sub>2</sub> proviene de directamente de minerales como la ilmenita que se asocian a la magnetita o rutilo. Por otra parte, estos morteros presentan valores bajos en MgO, FeO<sub>t</sub> y P<sub>2</sub>O<sub>5</sub>.

Los morteros históricos mostraron anomalías totalmente contrarias a los morteros actuales, comenzando con el  $\text{SiO}_2$  que presenta menores cantidades que los anteriores de aproximadamente el 38% en promedio para todas las muestras, además de la misma manera en forma contraria se presentan valores bajos en  $\text{TiO}_2$ ,  $\text{Al}_2\text{O}_3$ ,  $\text{Na}_2\text{O}$  y  $\text{K}_2\text{O}$ , resaltando la muestra SP4BP2 la cual presenta valores muy bajos de  $\text{K}_2\text{O}$ ; estos morteros muestran tendencias más altas en  $\text{MgO}$  lo que puede significar la presencia de materiales máficos o que hay un enriquecimiento debido a la roca caliza que se utilizó, es decir la presencia de carbonatos de magnesio ( $\text{MgCO}_3$ ) a excepción SP4BP2 que muestra anomalías similares que los morteros actuales es decir de valores muy bajos

Figura 45. Gráfica de geoquímica de elementos mayores vs CaO.

en MgO; por último, en cuanto al FeO<sub>t</sub> y P<sub>2</sub>O<sub>5</sub> se observaron valores más elevados a los morteros actuales a excepción de la muestra SP4J que muestra un empobrecimiento en P<sub>2</sub>O<sub>5</sub>.

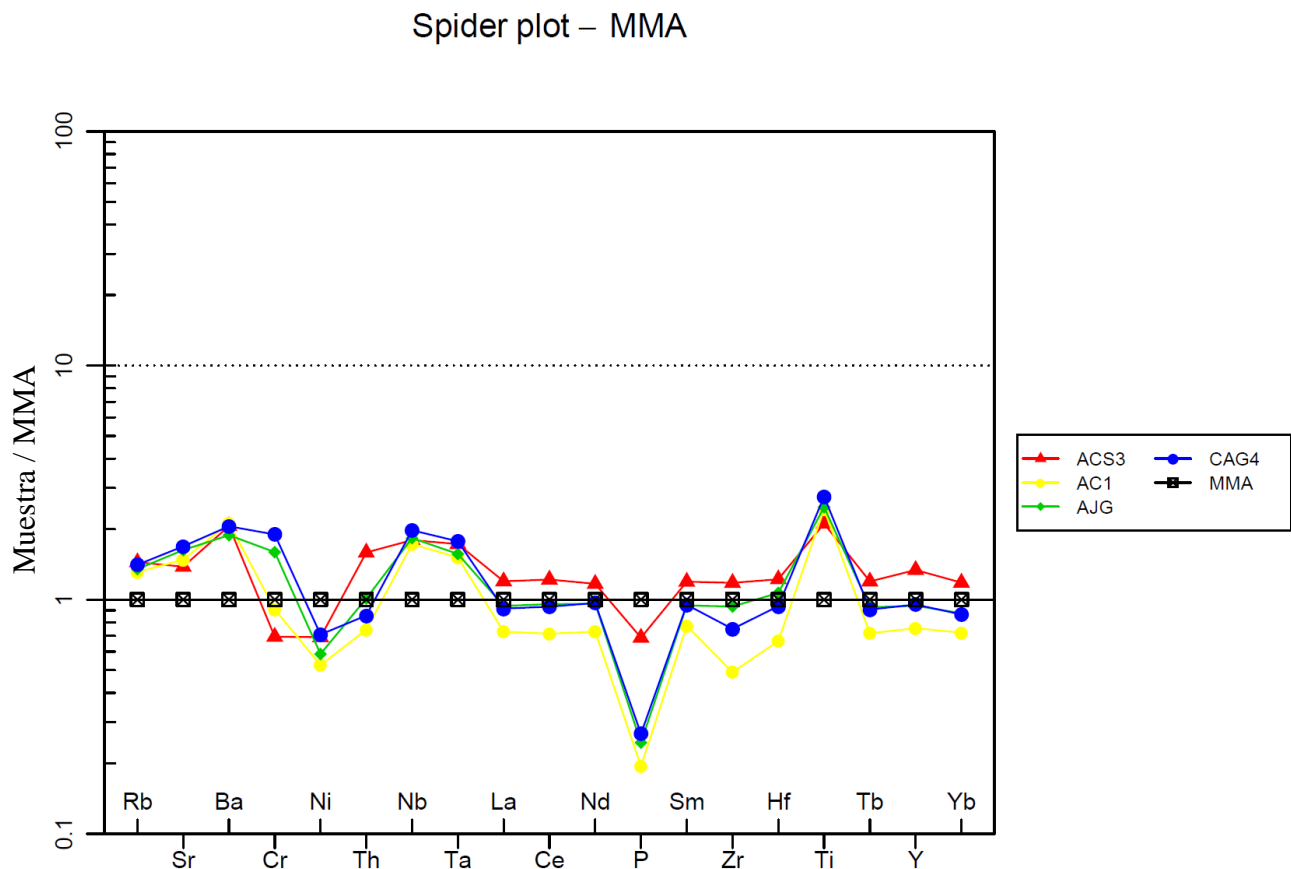
Figura 46. Diagrama de multielementos normalizados a MMA en muestras de morteros actuales

En la figura 46 se puede observar que los morteros de restauración muestran ligeras anomalías positivas en los elementos incompatibles, dentro de los cuales el Sr puede significar mayor presencia de feldespatos. En el ejemplar AC1, se observa una correspondencia a MMA en el Cr y para el resto de los ejemplares se observan ligeras anomalías positivas y negativas y para el Ni se observa una significativa anomalía negativa en todas las muestras. También, para el resto de los elementos (compatibles) se exponen ligeras anomalías positivas y negativas, en especial para el P que muestra una gran anomalía negativa y para el Ti una gran anomalía positiva. Además, hay una excepción en La, Ce, Nd, Cm, Zr, Hf, Tb, Yb y Y, donde los ejemplares AJC y GAC4 muestran una correspondencia similar ante MMA.

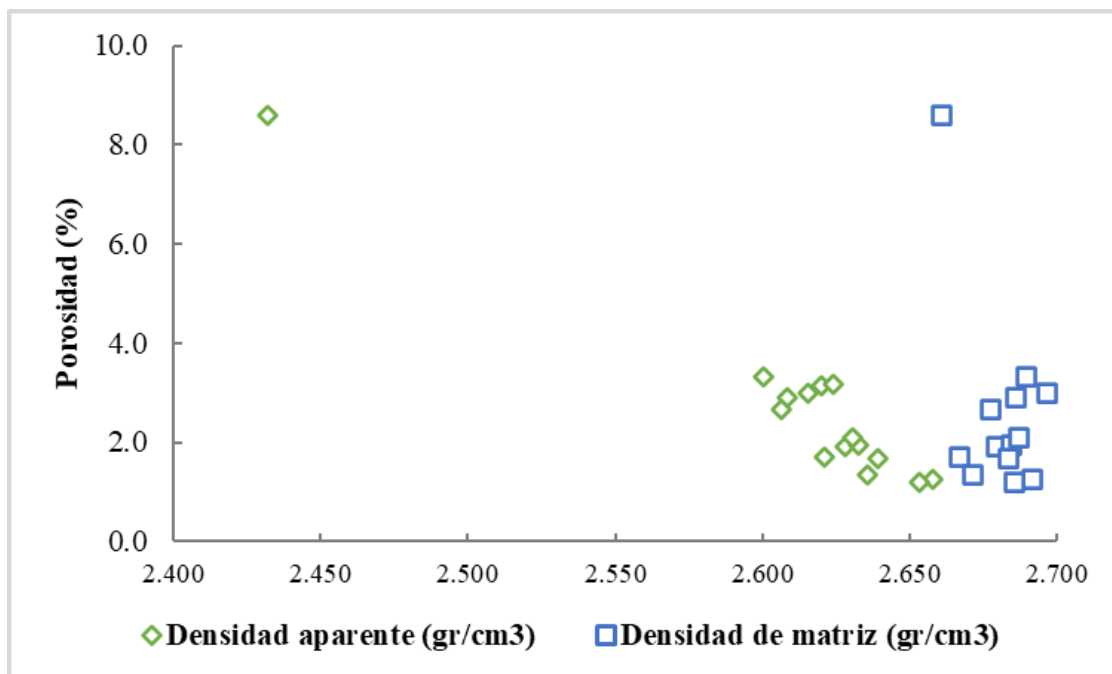
Figura 59. Gráfico correspondiente a los valores de densidad aparente y densidad de matriz con respecto a la porosidad.

Debido a esto, como se vio anteriormente en el apartado 4.4, se realizaron algunas pruebas petrofísicas para conocer primeramente sus propiedades de espacio poroso (ver tabla 3) en donde se pudieron clasificar tanto areniscas y conglomerados como rocas poco porosas. En la figura 59 se pueden observar los valores de ambas densidades medidas (de matriz y aparente) vs. la porosidad, en donde se muestra una relación para ambas, es decir para la densidad de matriz donde solo se toma en cuenta los componentes de la roca, las densidades promedio que se obtuvieron tanto para areniscas como conglomerados fue de 2.68 g/cm<sup>3</sup>, cuyo valor refleja las densidades

reales de los componentes principales de las areniscas como lo es el cuarzo un mineral principal y en el caso de los conglomerados de Monte Albán de igual manera. Además, en cuanto a la densidad aparente la cual es establecida con respecto a la porosidad de una roca, se puede observar una relación lineal, es decir a mayor porosidad, las densidades son más bajas, sin embargo, los valores de densidad aparente son en promedio similares a los de densidad de matriz debido a los bajos valores de porosidad que presentan las rocas.

Aunado a esto, cabe mencionar un valor que destaca de entre el resto de las muestras de roca el cual corresponde al de la arenisca de grano fino, la cual arrojó el valor más alto de porosidad (8%) (ver tabla 3 muestra MAD-F) y de igual manera durante los registros de daños este tipo de areniscas de grano fino, destacan por ser las más afectadas ante la delaminación, por lo que se confirma la influencia de esta propiedad ante el deterioro.

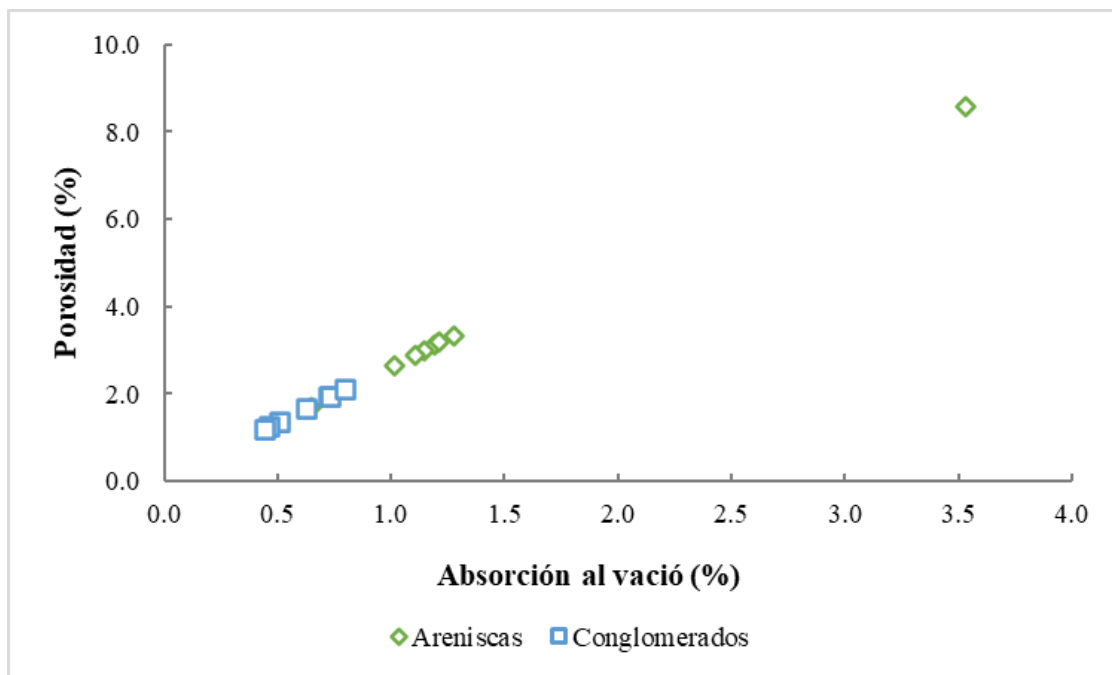
Figura 60. Gráfico correspondiente a los valores de absorción al vacío tanto de areniscas y conglomerados con respecto a la porosidad.

Por otro lado, en cuanto a las propiedades de retención de agua, las cuales son importantes conocer ya que el agua es uno de los principales causantes de daño en las rocas de construcción. Primeramente, se hizo una correlación entre los valores de porosidad y absorción al vacío obtenidos mediante la prueba de porosidad-densidad (sección 4.3.1), donde se puede observar de igual manera que en la anterior una correlación lineal donde conforme aumenta la porosidad de la misma manera aumenta la absorción, siendo los conglomerados las rocas menos absorbentes por sus bajas

porosidades. Esta relación también muestra que la porosidad de las rocas, aunque es relativamente pequeña es de tipo efectiva, es decir los poros se encuentran interconectados. (Figura 60).

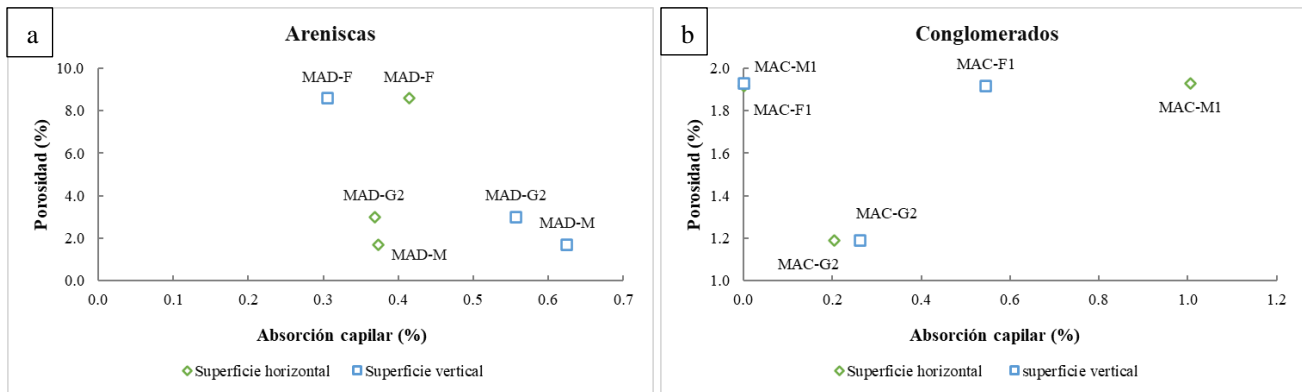
Figura 61. Gráficas correspondientes a la capacidad de absorción por capilaridad con respecto a la porosidad: a) areniscas y b) conglomerados.

En segunda instancia también se pudo realizar la correlación correspondiente a porosidad vs. absorción de agua por capilaridad medida en sus dos direcciones (plano XY, horizontal y plano XZ, vertical), la cual se puede visualizar en la figura 61, que tanto para las areniscas de grano medio y grueso (MAD-M y MAD-G2) y los conglomerados de grano fino y grano grueso (MAC-F1 y MAC-G2) la capacidad de absorción aumento al colocarlas en el plano XY (vertical), a excepción de la arenisca de grano fino y el conglomerado de grano medio, las cuales mostraron una mayor absorción en el plano XZ (horizontal), además en esta ocasión se mostró una máxima absorción en algunos conglomerados con respecto a las areniscas, sin embargo estos últimos puntos se pudieron ver influenciados por la presencia de alguna grieta o fisura presente en las caras medidas que permitió una mayor cantidad de agua a la estructura porosa.

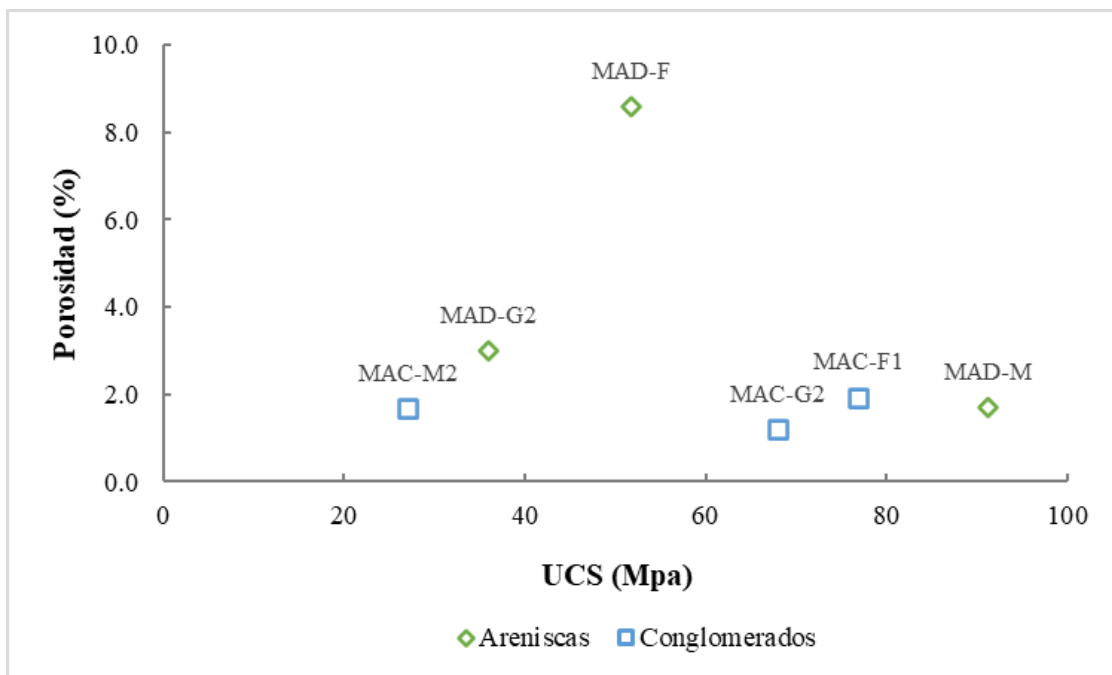
En la figura 62 se pueden observar dos tendencias, la primera de ellas en la que se muestran los primeros tres ejemplares con mayor porosidad al resto (MAC-M2, MAD-G2 y MAD-F) se observa que conforme la porosidad de la roca aumenta de igual manera la resistencia de la roca aumenta, se supondría que a mayor porosidad la resistencia de la roca disminuye, sin embargo, no se mostró una relación lineal de disminución de resistencia, probablemente debido a que como son rocas muy compactas su tensión longitudinal la pudieron haber experimentado en planos de debilidad como grietas.

Por otro lado, y de manera contraria, existe una tendencia más, donde el resto de los ejemplares (MAC-G2, MAC-F1 y MAD-M) que muestran valores de porosidad más bajos que los anteriormente mencionados, si muestran una relación lineal donde sus altos valores de resistencia a la compresión son debido a la disminución de la porosidad.

Figura 62. Graficas correspondientes a UCS (Mpa) con respecto a la porosidad.

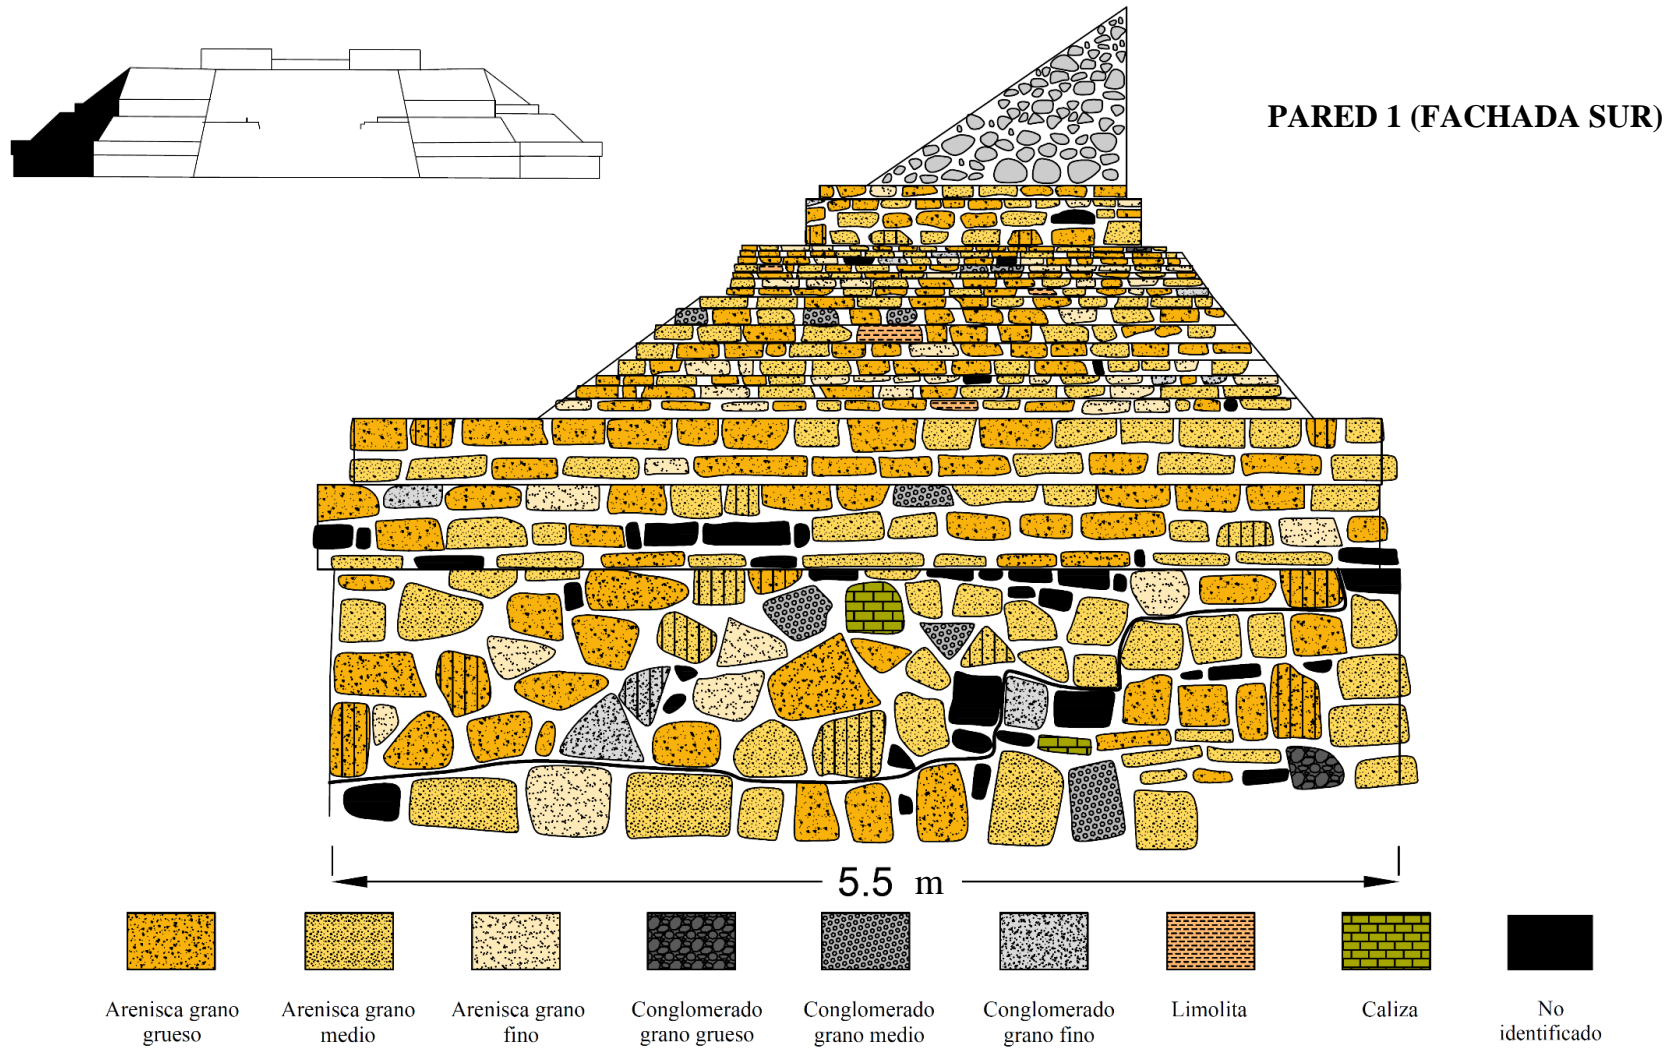
## PARED 1 (FACHADA SUR)

Para la parte original de la fachada sur, en las paredes 1, 2 y 3 (Figuras 63, 65 y 67 en anexo 2), se pudo observar que los bloques de rocas son más grandes a diferencia de los que se han utilizado como material de restauración, además pueden mostrar un patrón de acomodo en hileras, ya que las rocas se muestran labradas en formas de cuadro y alargadas lo que permite un mejor arreglo geométrico en las paredes; por otro lado en la pared 4 (Figura 69) se puede observar que las rocas tienen un tamaño más pequeño al igual que las utilizadas en restauración, más sin embargo siguen teniendo el mismo arreglo en hileras y su forma es cuadrangular. Aunado a esto, en estas zonas las rocas que se encontraron fueron en su mayoría bloques grandes de areniscas de grano grueso y grano medio y se encontraron algunos bloques de conglomerados y areniscas finas en menor cantidad, la mayoría de las rocas mantienen una orientación horizontal con respecto al acomodo de sus granos, a excepción de una cantidad pequeña de bloques con orientación vertical.

Figura 63. Registro litológico de la pared 1, correspondiente a la Fachada Sur del Edificio D. La línea negra que atraviesa la estructura representa separación de la parte original del inmueble (zona inferior) y la parte que ya ha sido restaurada (zona superior).

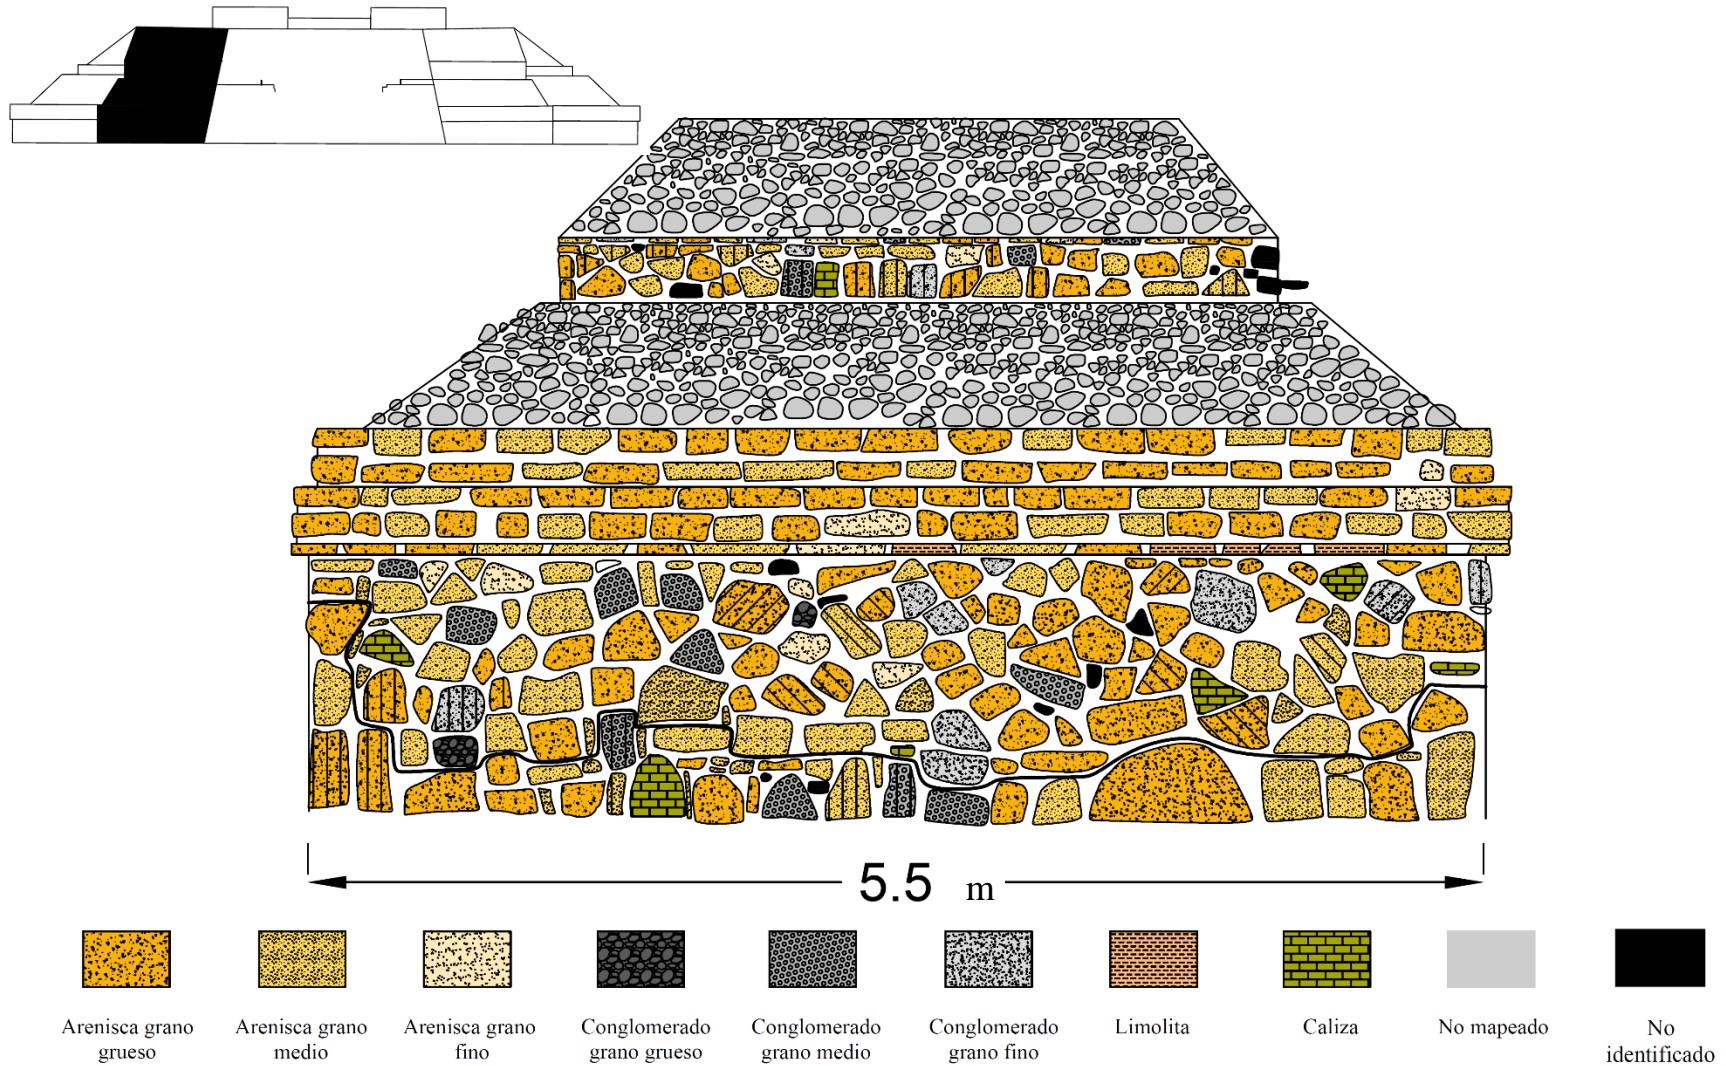
## PARED 2 (FACHADA SUR)

Figura 65. Registro litológico de la pared 2, correspondiente a la Fachada Sur del Edificio D. La línea negra que atraviesa la estructura representa separación de la parte original del inmueble (zona inferior) y la parte que ya ha sido restaurada (zona superior).

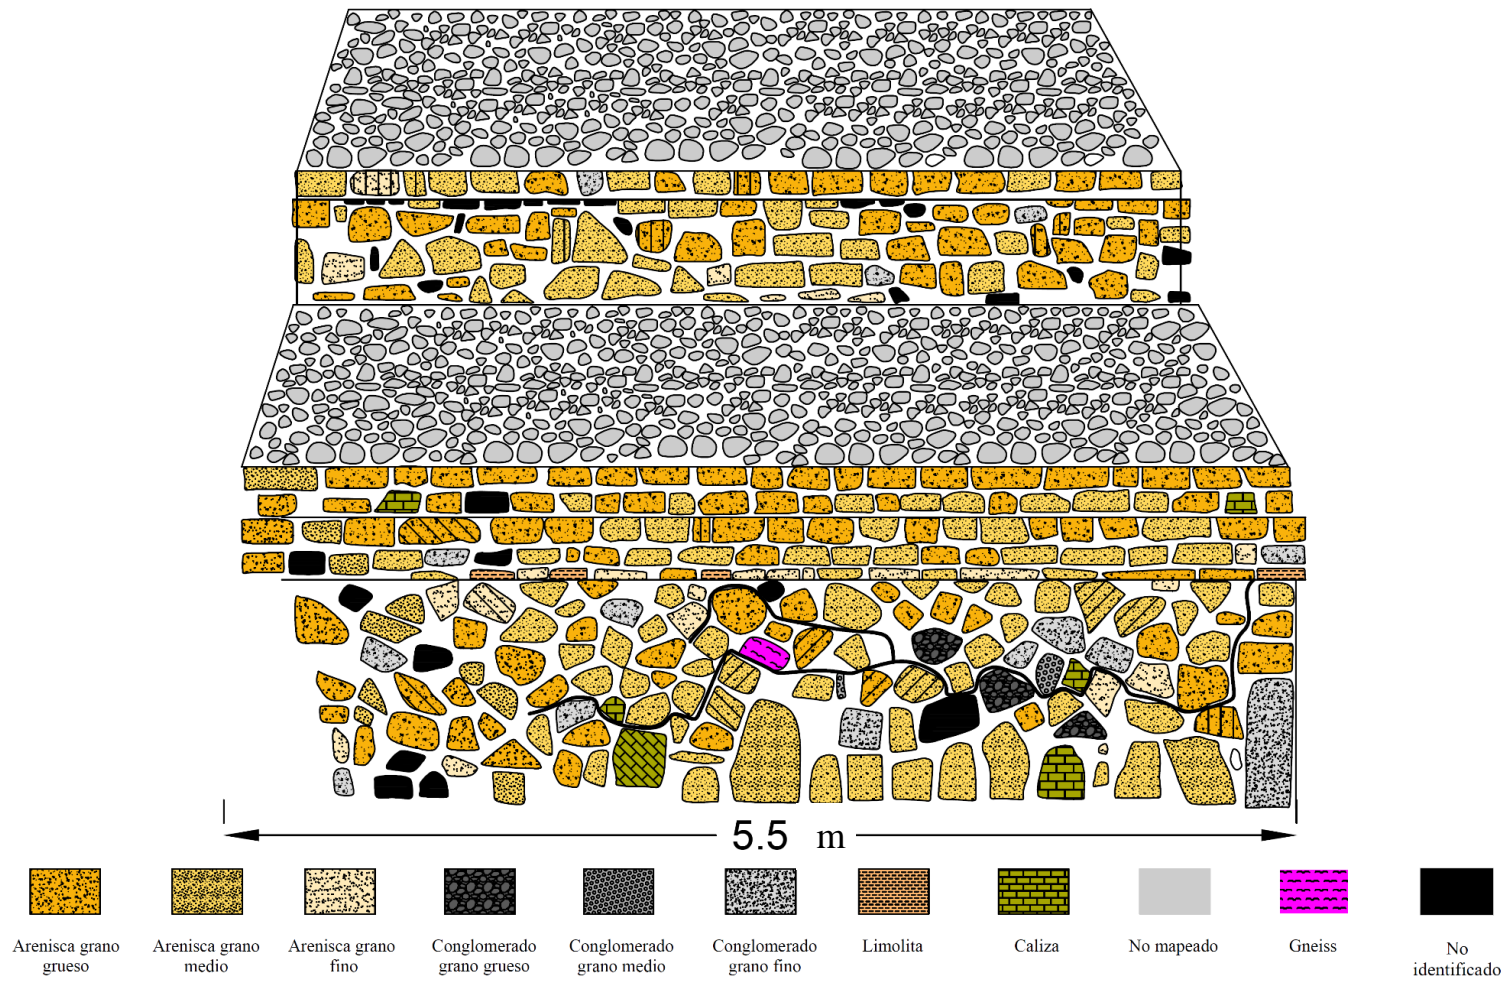
**PARED 3 (FACHADA SUR)**

conglomerados, calizas, limolitas e incluso una roca metamórfica (Figura 67 pared 3), pero siempre predominando la cantidad de areniscas de grano grueso y grano medio.

Figura 67. Registro litológico de la pared 3, correspondiente a la Fachada Sur del Edificio D. La línea negra que atraviesa la estructura representa separación de la parte original del inmueble (zona inferior) y la parte que ya ha sido restaurada (zona superior).

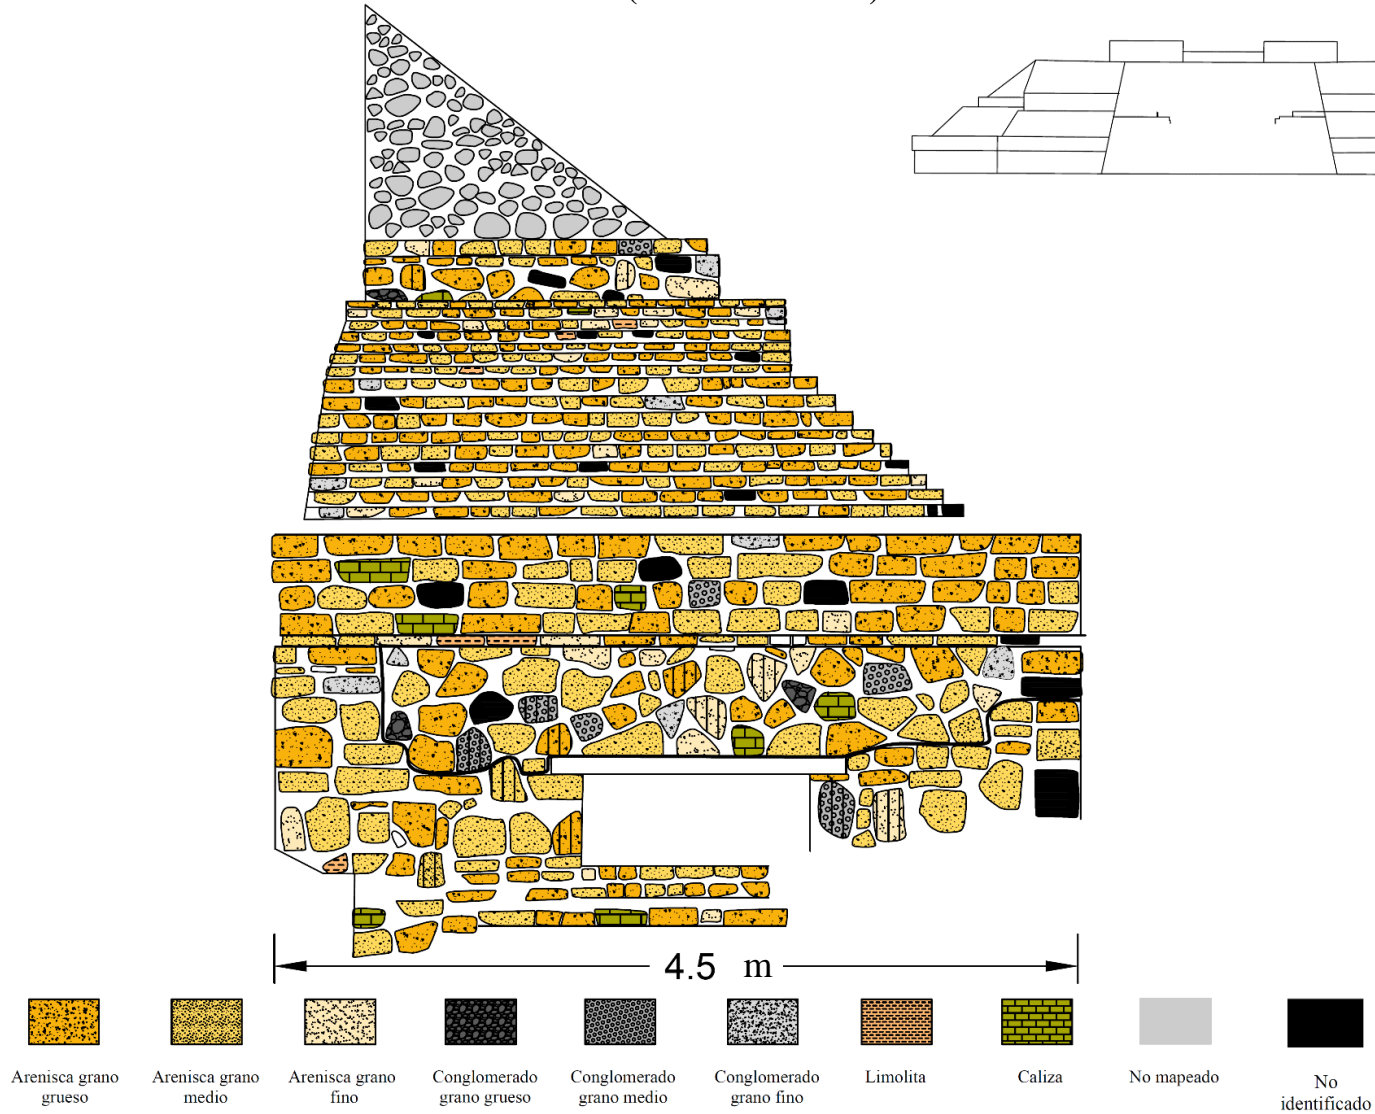
**PARED 4 (FACHADA SUR)**

Figura 69. Registro litológico de la pared 4, correspondiente a la Fachada Sur del Edificio D. La línea negra que atraviesa la estructura representa separación de la parte original del inmueble (zona inferior) y la parte que ya ha sido restaurada (zona superior).
