**Universidad Autónoma de San Luis Potosí**

**“Estudio del peligro asociado a la inestabilidad del talud  
del margen izquierdo de la presa Gonzalo N. Santos (El  
Peaje), San Luis Potosí, S.L.P.”**

**Tesis Maestría**

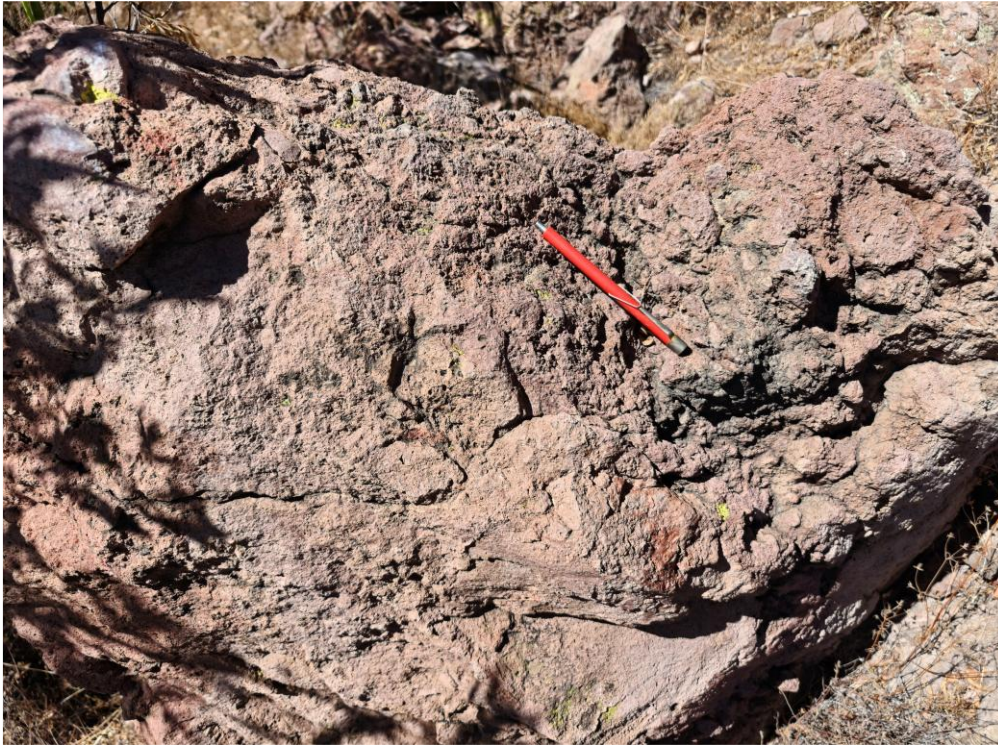
La unidad volcánica Ignimbrita Panalillo miembro inferior (Tap), aflora a un costado del talud del margen izquierdo de la presa Gonzalo N. Santos el afloramiento está controlado por la falla Juachín, en forma de dique y se originó sincrónicamente con el fallamiento, estos diques consisten de diques piroclásticos de riolita-ignimbrita con material volcánico de diferente granulometría, (Figura 18).

Figura 18.- Fotografía mostrando el afloramiento de la unidad ignimbrítica Panalillo miembro inferior, la roca es de color rojizo con silicificación de moderada a pervasiva.

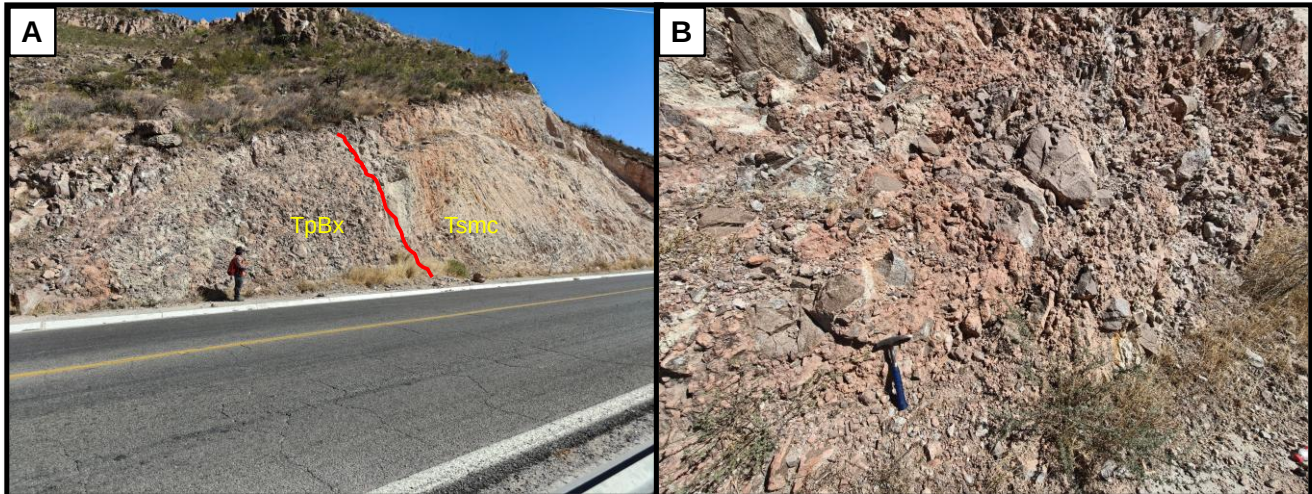
La brecha tectónica (TpBx), esta entre el talud estudiado y el dique de Ignimbrita Panalillo miembro inferior, es producto del fallamiento lateral derecha entre bloques creando esta zona de espesor de hasta 20 metros contiene fragmentos angulosos de diversos tamaños (Cataclasita, Figura 19 B).

Los clastos son de la riolita San Miguelito y la ignimbrita Panalillo miembro inferior ya que se desarrollaron la brecha tectónica y la ignimbrita panalillo sincrónicamente, también contiene harina de falla (*fault gouge*), con textura fina a muy fina de color blanco y carece de cohesión es fácilmente deleznable, (Figura 19).

Figura 19.- A) Brecha tectónica producto del movimiento de la falla principal Juachín que es una falla normal con componente lateral derecho, además de que existen fallamiento menor que se desprenden de la falla principal que son conocidos como fallas tipo cola de caballo. B) acercamiento de la brecha tectónica, mostrando una matriz fina arcillosa con clastos de diferentes tamaños angulosos y subangulosos de la riolita San Miguelito e ignimbrita panalillo con moderada compactación.

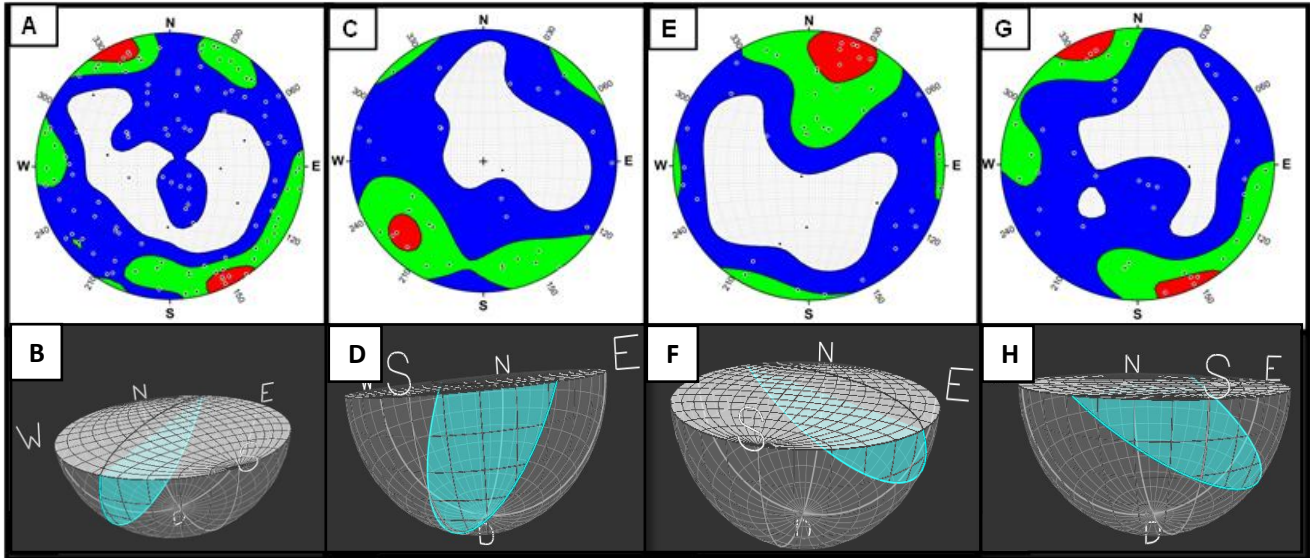
En general tenemos dos familias principales de fracturamiento (NW-SE y NE-SW, Figura 22) y una tercera familia con presencia esporádica en el talud (W-E), para el fracturamiento tenemos un fracturamiento de moderado a intenso en la zona, dividiendo el talud en 3 secciones A, B y C de Oeste al Este, para el análisis por zona del talud y tener un mejor control, el programa para analizar los datos estructurales fue *Stereonet* v. 11, (Figura 22).

Figura 22. Ilustración de tendencias de fracturamiento de cada sector del talud. A) estereograma de polos donde en rojo se marca la tendencia principal del buzamiento de las fracturas en general del talud que sería la dirección NE-SW, B) estereograma se muestran solo círculos máximos en 3D para representar la dirección y ángulo de buzamiento general del talud, C) estereograma de polos del sector A donde se aprecia que el fracturamiento principal es NW-SE, D) estereograma se muestra una perspectiva de un plano en 3D para representar la dirección (NW-SE) y el ángulo de buzamiento de la tendencia en fracturamiento en esa zona es al SW influenciado por el fallamiento, E) estereograma de polos que muestra la tendencia del buzamiento del fracturamiento en el sector B, con preferencia al NE. F) estereograma de polos 3D para representar la dirección y buzamiento de la tendencia de fracturamiento del sector B, G) estereograma de polos del sector C, donde se representa la tendencia de buzamiento del fracturamiento en ese sector que es NW y SE, H) estereograma de polos en 3D del sector C para representar la dirección y buzamiento de la tendencia de fracturas en ese sector.

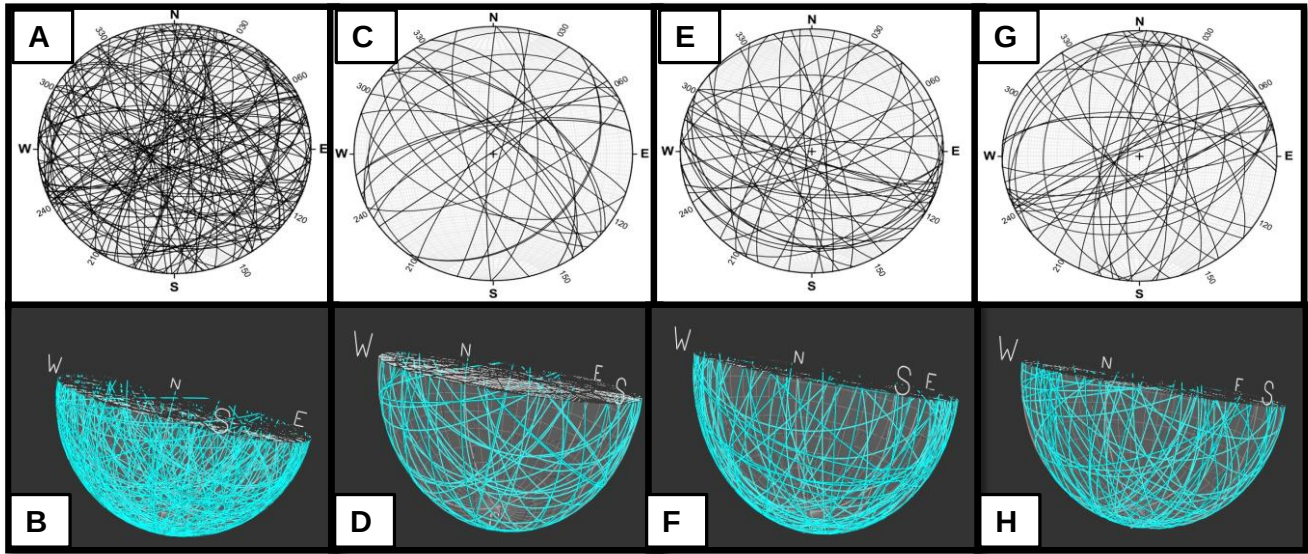
En la zona A el fracturamiento es más intenso, (pervasivo a moderado) asociado a las zonas de fallas antes mencionadas y al emplazamiento del miembro inferior de la ignimbrita Panalillo, siendo un factor importante en el análisis de estabilidad y peligro del talud.

En esta porción del talud domina el fracturamiento NW-SE (familia 1) que está acorde con el dominio estructural regional marcado por el Sistema de Fallas San Luis – Tepehuanes conjugado con la segunda familia de fracturas con rumbo NE-SW, (Figura 23).

En la parte central del talud el fracturamiento que se observa corresponde a la familia 1 NW-SE (Figura 23) con presencia de la tercera familia de fracturamiento (E-W) por su poca frecuencia de aparición respecto a las dos primeras, este fracturamiento también sigue el patrón regional del Sistema de fallas San Luis-Tepehuanes.

La zona C en el extremo este ya con menor influencia de la falla principal muestra un fracturamiento más moderado, aumentando el patrón de fracturamiento NE-SW, el fracturamiento que domina en esta porción del talud (familia 1) seguida de NE-SW (segunda familia) y aun con la presencia de la tercera familia E-W, (Figura 23). El relleno de las fracturas por sílice disminuye, considerando que esta zona se aleja de la influencia de la zona de fallas, en esta zona aparecen las 3 familias de fracturamiento lo cual también es un punto a considerar para el análisis de peligro del talud.

Figura 23. A) estereograma del fracturamiento del talud en general, B) estereograma en 3D para observar las direcciones y ángulos de corte de las fracturas a profundidad del macizo rocoso, C) estereograma del sector A en 2D para ver la dirección y buzamiento del fracturamiento, D) estereograma en 3D para observar la dirección y ángulos de corte del fracturamiento dentro del macizo rocoso, E) estereograma del sector B en 2D para observar direcciones y ángulos de buzamiento, F) estereograma en 3D donde se presenta el comportamiento del fracturamiento en ese sector en el interior del talud, G) estereograma del sector C en donde se representan los ángulos y direcciones del fracturamiento de ese sector en 2D, H) estereograma en 3D para mostrar el comportamiento del fracturamiento en el sector C en el interior del talud.

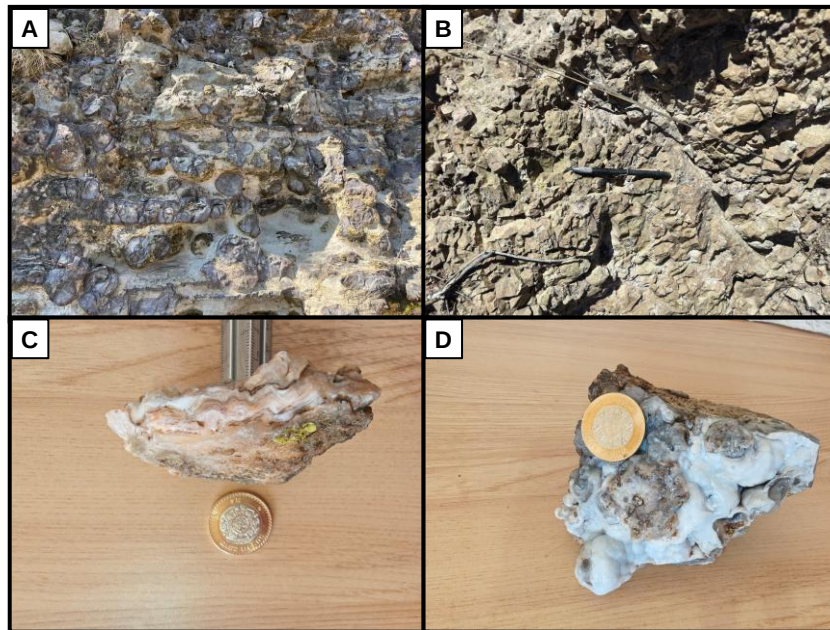
1.- La desvitrificación de la riolita San Miguelito parte media y superior que en sectores en forma de parches se encuentran pervasivamente desvitrificada, producto de esta alteración se crearon litofísas, (geodas, Figura 24 A) y también se crearon fracturas rellenas de cuarzo lechoso brotoidal-coloidal emplazado en el fracturamiento de las mismas unidades, (Figura 24 C y D).

Figura 24. A) Fotografía de afloramiento de parches de litofíasas en la riolita San Miguelito. B) zona de reacción por contacto directo entre la fuente de emisión de la ignimbrita Panalillo miembro inferior y La brecha volcánica de disgregación, donde las arenas y arcillas de la brecha fueron “recocidas” en aspecto semejante a la cerámica. C) Muestra de mano de las fracturas de la riolita San Miguelito producto de la desvitrificación en donde se observa sílice coloidal bandeado con presencia moderada de óxidos en el interior del coloide. D) muestra de mano de la sílice botoidal de la riolita San Miguelito producto de la desvitrificación y también se encuentran rellenando fracturas.

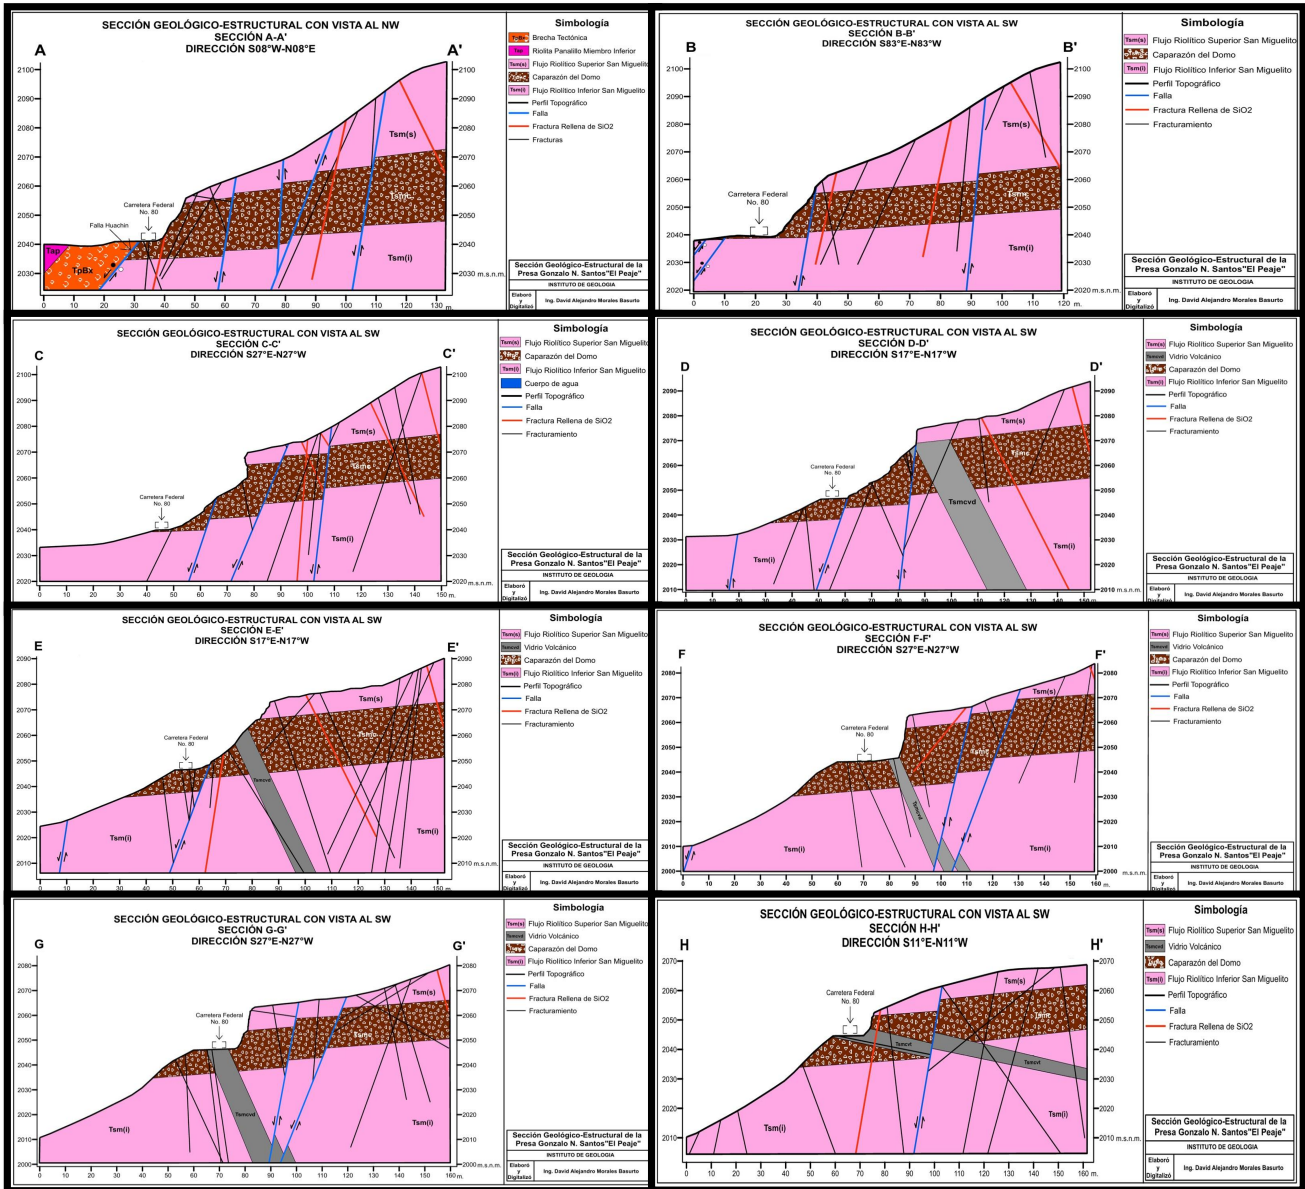
La sección geológica-estructural C-C', con coordenadas en el punto C de X= 283327, Y= 2444744 y en el punto C' X= 283396, Y= 2444611 con dirección S27°E-N27°W con vista al SW, la sección está ubicada en la zona con mayor peligro de deslizamientos y caídos (ya existentes) por la geomorfología que presenta el talud ya que presenta en una porción del talud una saliente de roca con la base erosionada y una pared de casi 90° de inclinación aunado a esto, la zona aún tiene la influencia pervasiva a moderada de la zona de falla normales provocado por la falla regional Juachín.

El estilo de fallamiento tipo cola de caballo para la estabilidad de taludes es peligroso su presencia, provocando la presencia de fallas en menor distancia aumentado el fracturamiento y facilitando la permeabilidad de las aguas de lluvia promoviendo peso adicional al talud y una presión hidrostática adicional sobre las fallas y fracturamiento existentes, (Figura 26).

Figura 26. Secciones geológicas-estructurales-geotécnicas del talud del margen izquierdo de la presa Gonzalo N. Santos, imagen con ilustración de cada una de las interpretaciones de cada sección geológica en escala 1:1,000; ver en anexos.

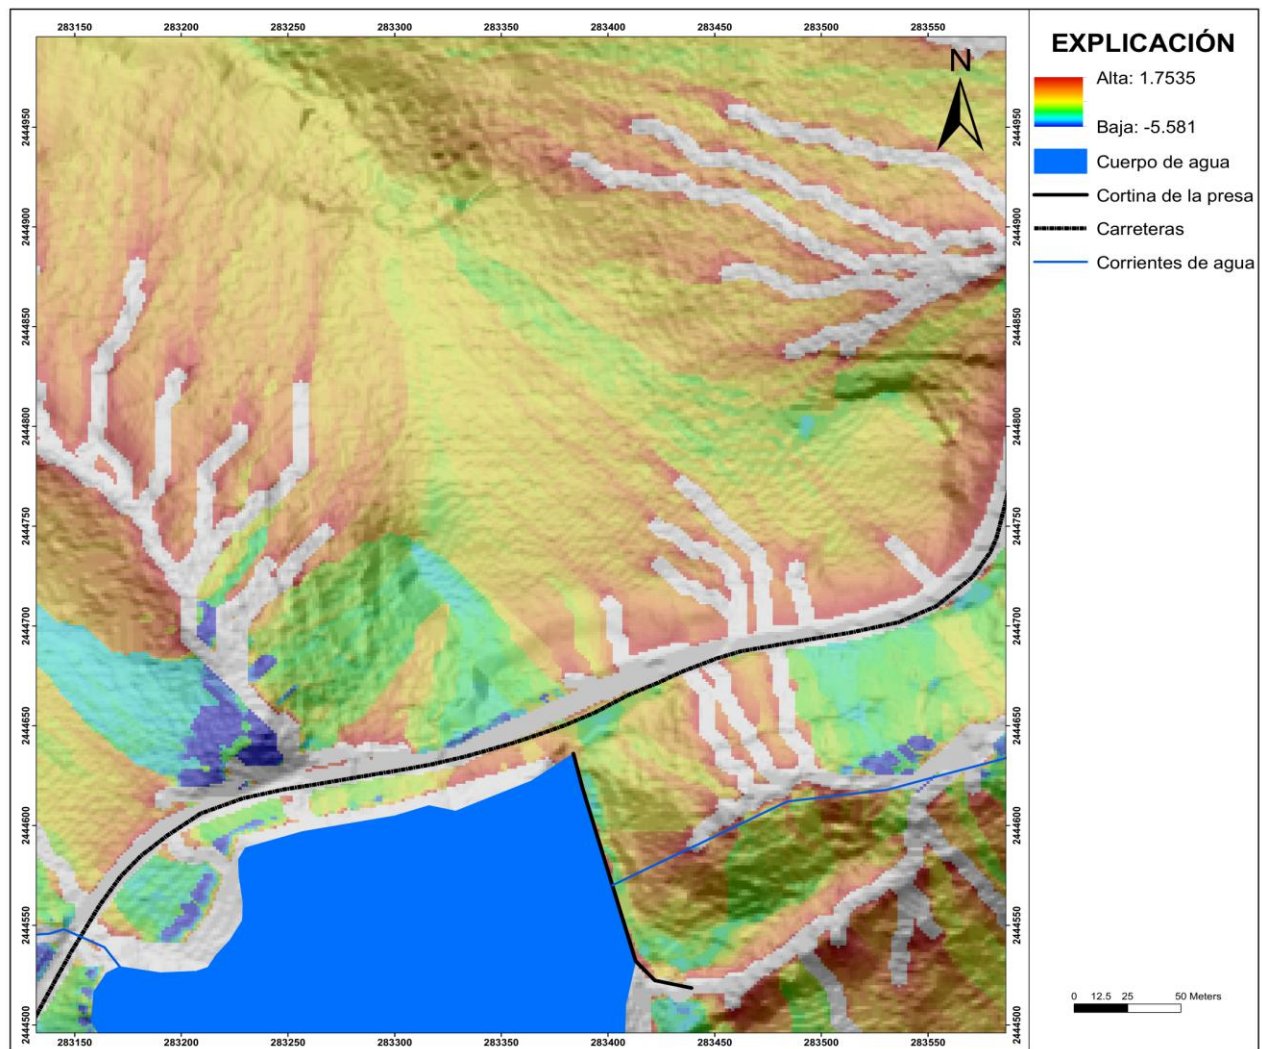
Posteriormente con el *Hillshade* sin errores se creó el mapa de conectividad hidrológica en el *software* ArcMap 10.8.1 (Figura 34), donde se analizó el comportamiento del escurrimiento del agua sobre y en el talud, los datos resultantes de la imagen son que en la parte central del talud a estudiar y al este del mismo hay mucha conectividad hidrológica ya que cuenta con poca infiltración del agua de lluvia y corre sobre la superficie del terreno del talud y en el extremo oeste del talud (parte izquierda), presenta poca conectividad hidrológica lo cual nos indica que hay infiltración del agua de lluvia en ese sector del talud.

Estos datos de conectividad hidrológica son de gran utilidad porque son indicadores de cuáles son los posibles detonantes de un futuro deslizamiento y nos ayudan a localizar zonas de mayor peligrosidad y actuar con anticipación antes de que ocurra alguna afectación para nuestro caso de estudio la zona coincide con los resultados del mapeo geológico-estructural en donde está la zona de fracturamiento relacionada a la falla regional Juachín, lo cual ya nos está determinando zonas de peligrosidad a poner atención para erradicar y evitar que se continúe deslizando la zona.

Figura 34. Mapa de conectividad hidrológica del talud del margen izquierdo de la presa Gonzalo N. Santos, donde el color rojo muestra alta conectividad en donde el agua de lluvia no se infiltra al subsuelo y corre superficialmente que es el 90% del talud de la presa, el color verde es media conectividad en esta área se satura de agua el subsuelo y empieza a correr superficialmente el agua y el color azul fuerte a azul turquesa son donde el agua de lluvia se infiltra en el subsuelo y se corta la conectividad superficial del agua.

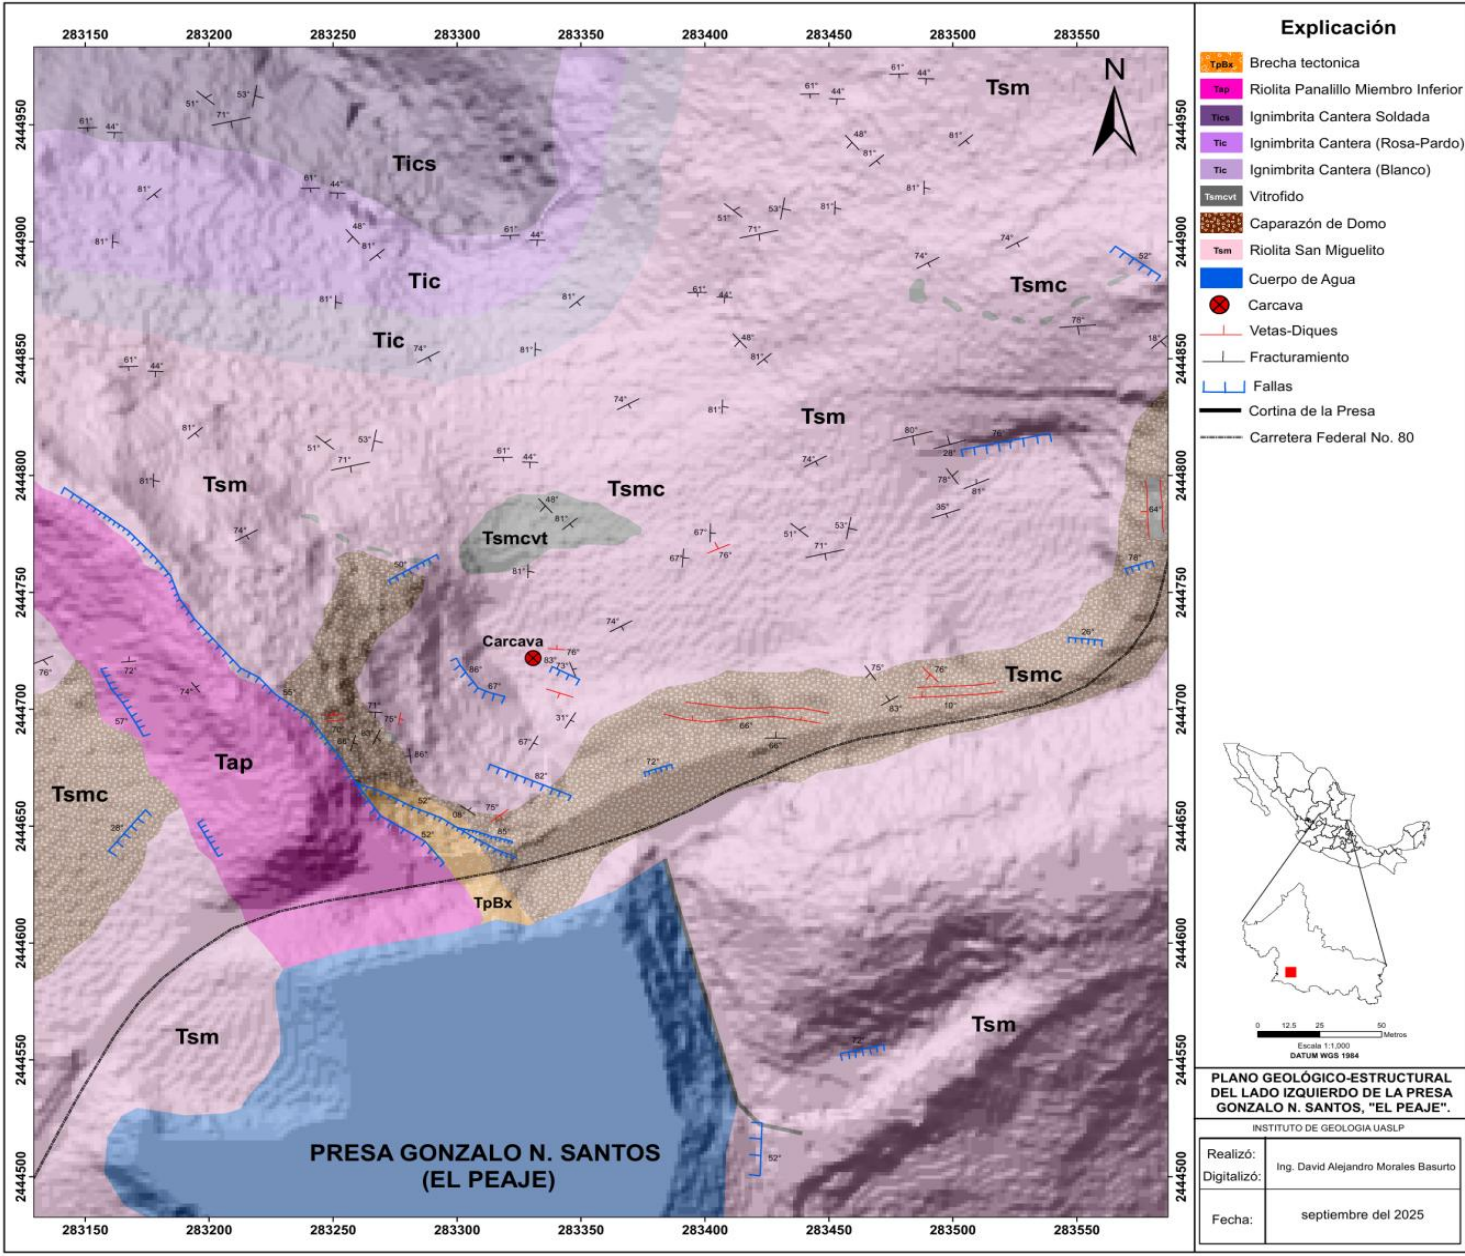
Anexo 1. Plano geológico-estructural-geotécnico del talud de la margen izquierda de la presa Gonzalo N. Santos, ("El Peaje").

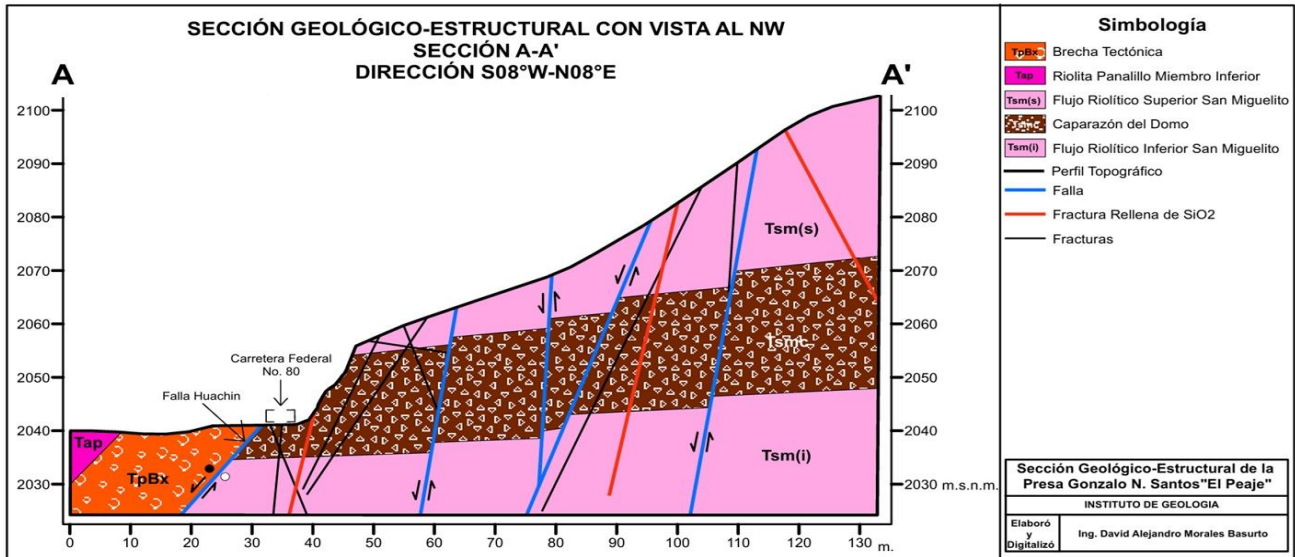
Anexo 2.- Sección A-A' geológico-estructural, mostrando la proyección de la falla principal Huachín y las fallas secundarias asociadas a la principal haciendo un fallamiento estilo cola de caballo.

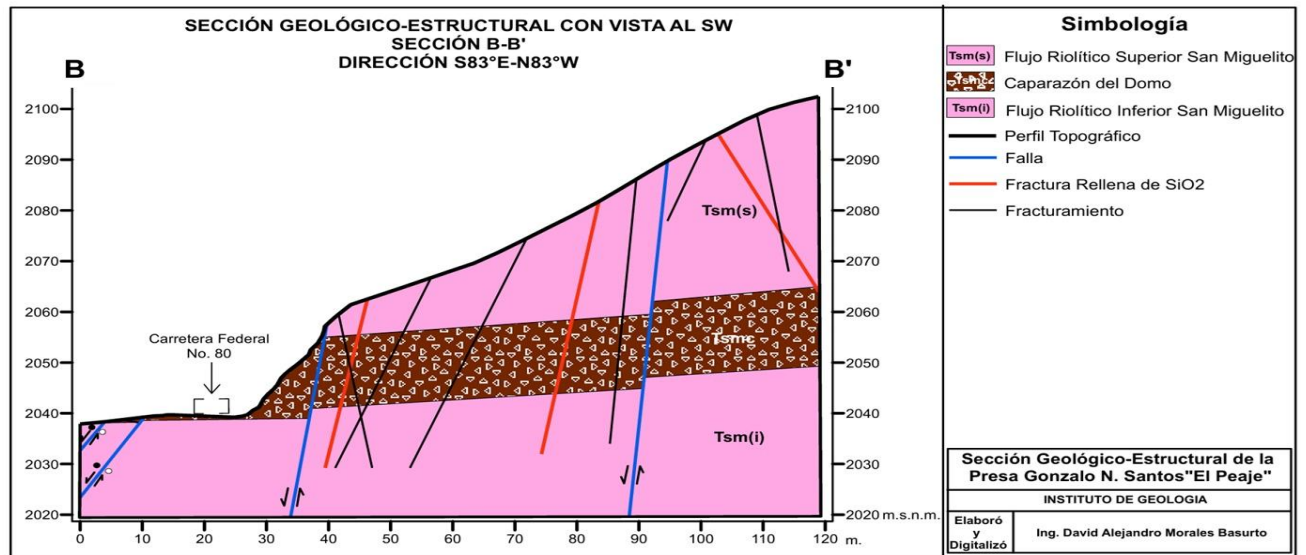
Anexo 3.- Sección B-B' geológico-estructural, exhibiendo parte de la zona de fallamiento, son la mayoría fallas normales del Paleogeno, que afectan estructuralmente a la estabilidad del talud a estudiar.

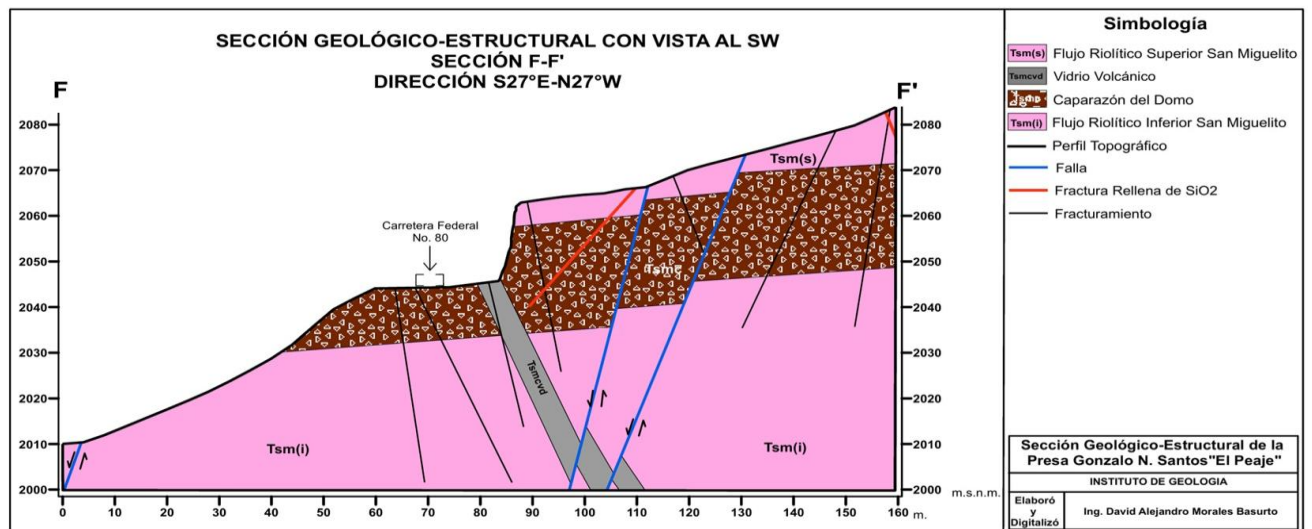
Anexo 7.- Sección F-F' geológico-estructural, exhibiendo un par de fallas normales que se desprenden de la falla principal hay una disminución de la densidad de fracturamiento y el relleno de fracturas por sílice esta relacionada al dique de vidrio volcánico, la riolita san miguelito esta siendo deformada por el efecto de este fallamiento.

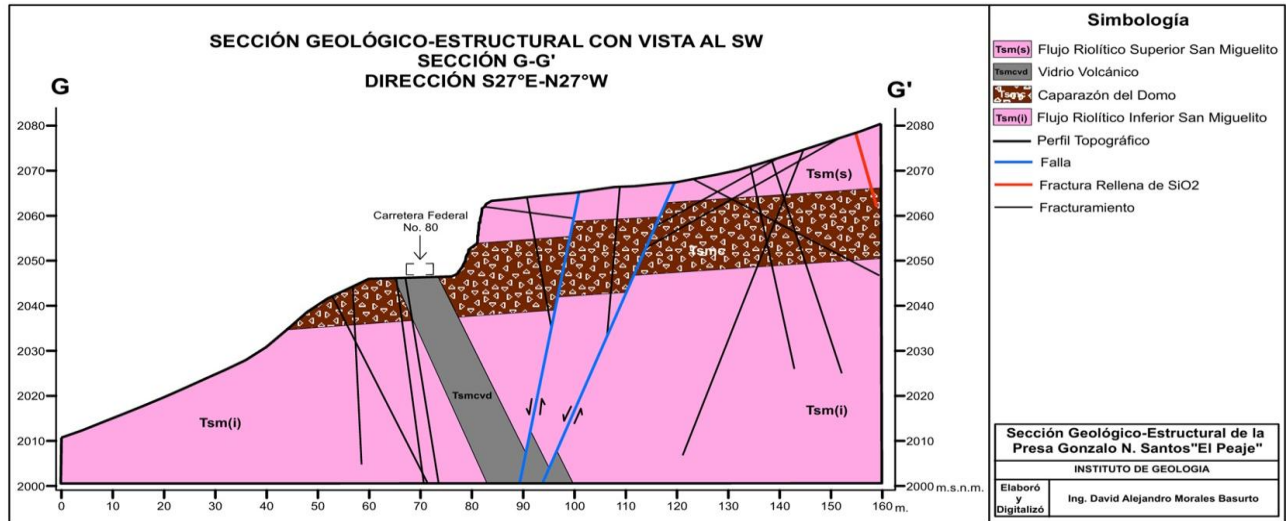
Anexo 8.- Sección G-G' geológico-estructural, exhibiendo fracturamiento asociado a las fallas normales que deforman la riolita San Miguelito y al dique de vidrio volcánico, además en esta porción se intensifica el fracturamiento en la parte del flujo suprior de la riolita San Miguelito y disminuye considerablemente las fracturas rellenas de sílice.

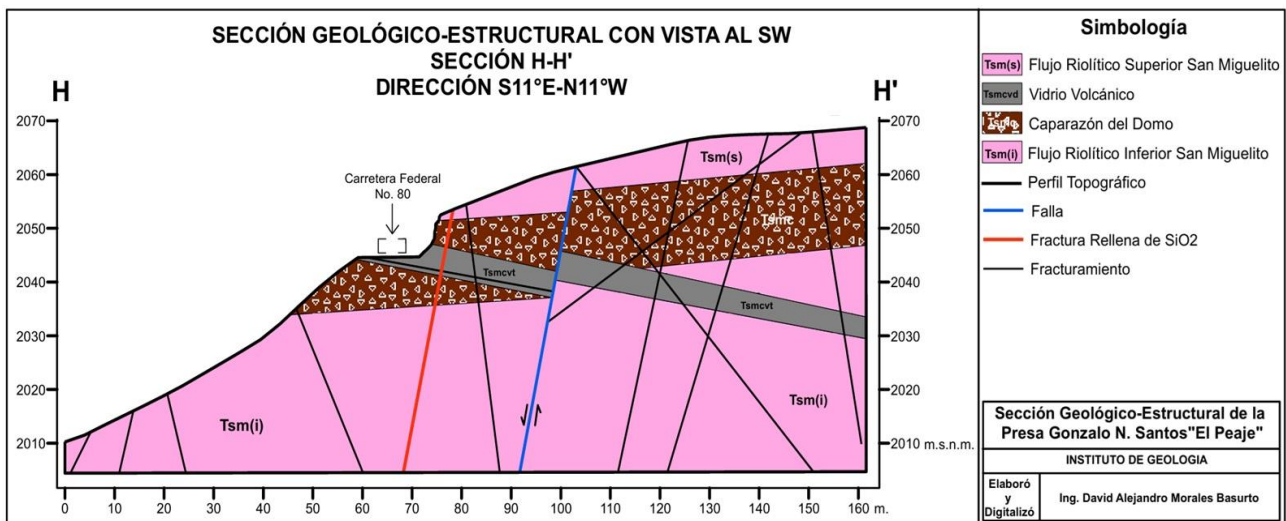
Anexo 9.- Sección H-H' geológico-estructural, mostrando un fracturamiento moderado y mas distribuido entre todas las facies eruptivas del la riolita San Miguelito además de estar el dique de vidrio volcánico en la carreta y aun la influencia de la zona de fallas afectando a toda la unidad riolita San Miguelito.

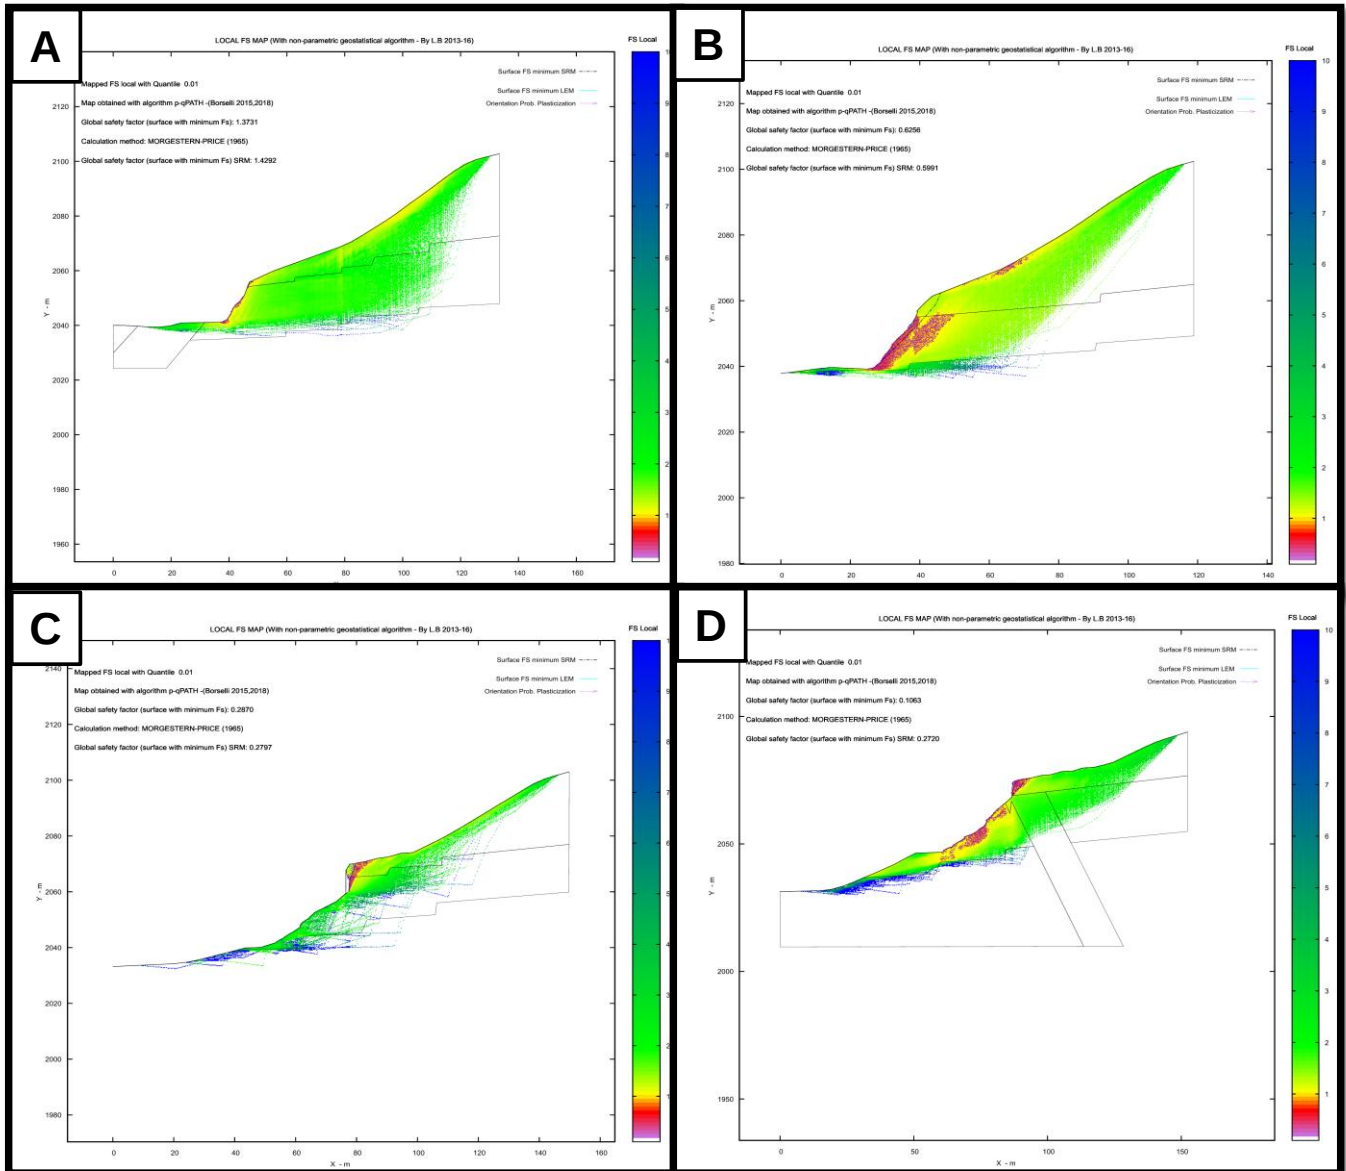
Anexo 16. Secciones de factor de seguridad (Fs) del talud izquierdo de la presa Gonzalo N. Santos; creados con el software SSAP v. 6.1.c (Borselli, 2026), calculado con el método Morgentern y Price, (1965), analizado con *sniff random search* en condiciones sísmicas; A) Sección A-A' que nos muestra bajo estas condiciones de estabilidad del talud un Fs mínimo 1.3731; B) Sección B-B' que muestra condiciones de tracción dinámica activa en el interior de todo el talud y un peligro para la infraestructura de la carretera, el Fs es 0.6256; C) Sección C-C' que nos muestra condiciones de inestabilidad la porción alta del talud, ya que en esta zona el talud esta con pendiente de casi 90° y eso influye para su inestabilidad, lo generaría una caída de bloques continuo en masa en este sector el Fs es de 0.1050 condiciones críticas para el talud y la seguridad de la zona; D) Sección D-D' esta sección también tiene inestabilidad critica Fs mínimo es de 0.2870 aquí el movimiento tanto interno del talud como externo es de caída de bloques y cortante deslizando lo cual promueve un potencial de deslizamiento de una gran masa de rocas.

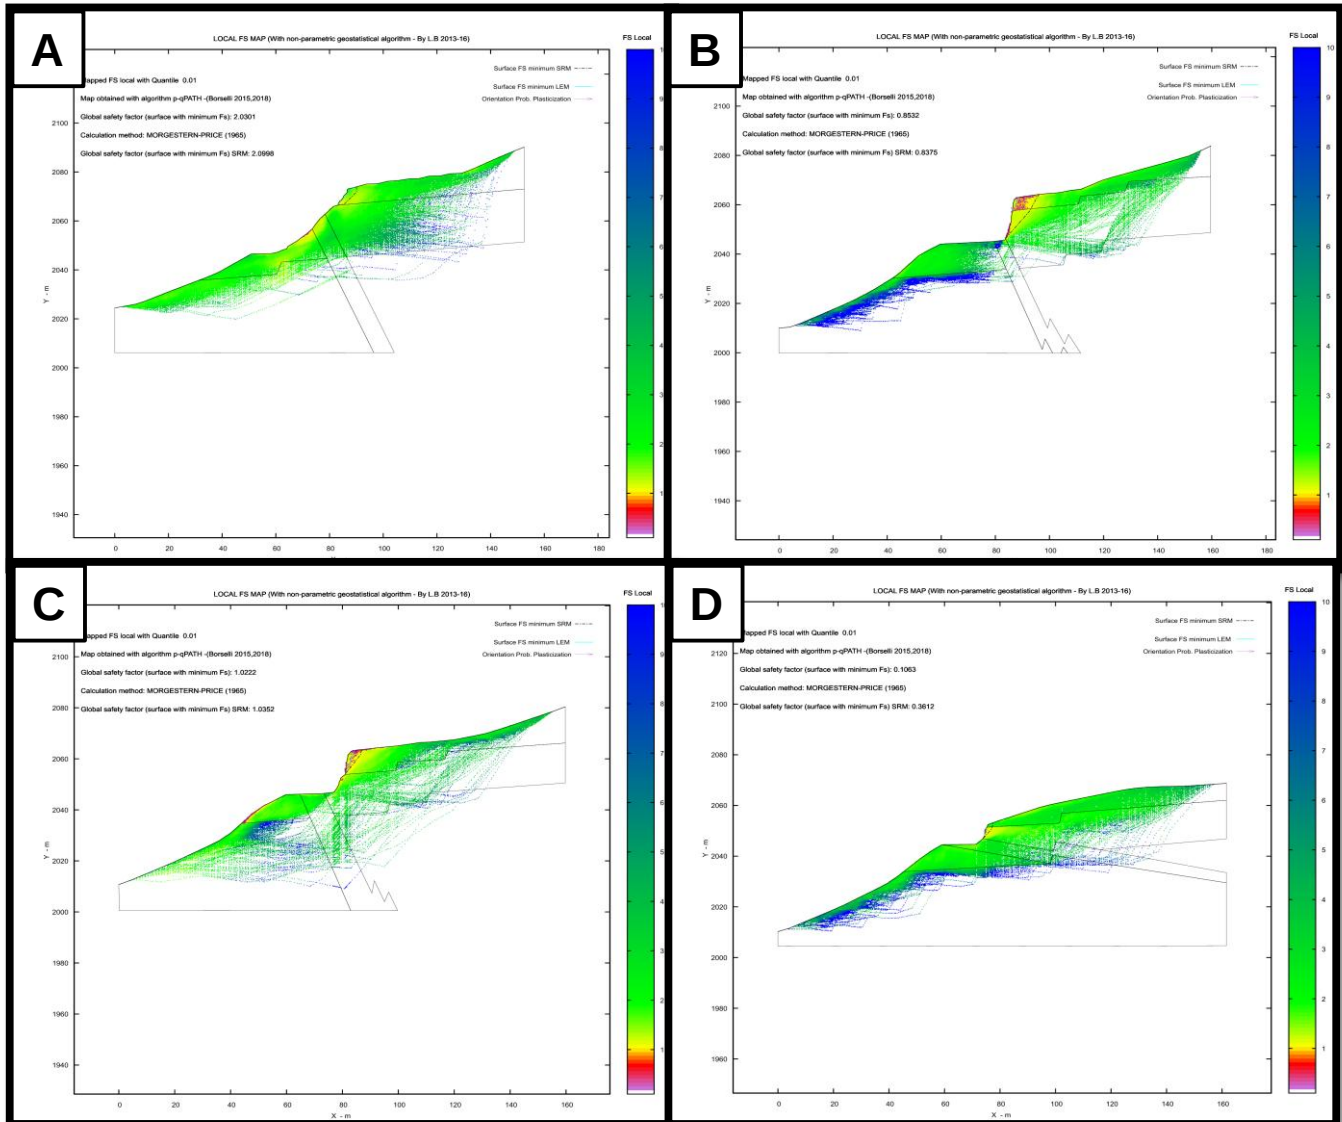
Anexo 17. Secciones de factor de seguridad (Fs) del talud izquierdo de la presa Gonzalo N. Santos; creados con el software SSAP v. 6.1.c (Borselli, 2026), calculado con el método Morgentern y Price, (1965), analizado con *sniff random search* en condiciones sísmicas; A) Sección E-E' bajo estas condiciones se muestra esta porción del talud estable con Fs 2.0301; B) Sección F-F' que muestra condiciones de inestabilidad, la parte alta del talud, tiene el Fs mínimo es de 0.8532 lo que estaría generando caída de bloques bajo esta condición; C) Sección G-G' que nos muestra condiciones de inestabilidad en la parte inferior y superior del talud con Fs mínimo de 1.0222 indicando caída de bloques al arroyo Escalerillas y a la carretera bajo esta condición y de manera global permanecería estable el resto del talud; D) Sección H-H' esta sección también tiene inestabilidad local, el Fs mínimo es de 0.1063 lo que indica que bajo estas condiciones tiene estabilidad global el talud y el indicador mínimo de factor de seguridad se refiere a bloques o fragmentos que están en la lareda del talud con pendientes superior a los 60° lo cual con el movimiento sísmico y la gravedad provocaría su caída con afectación en el talud de forma local.

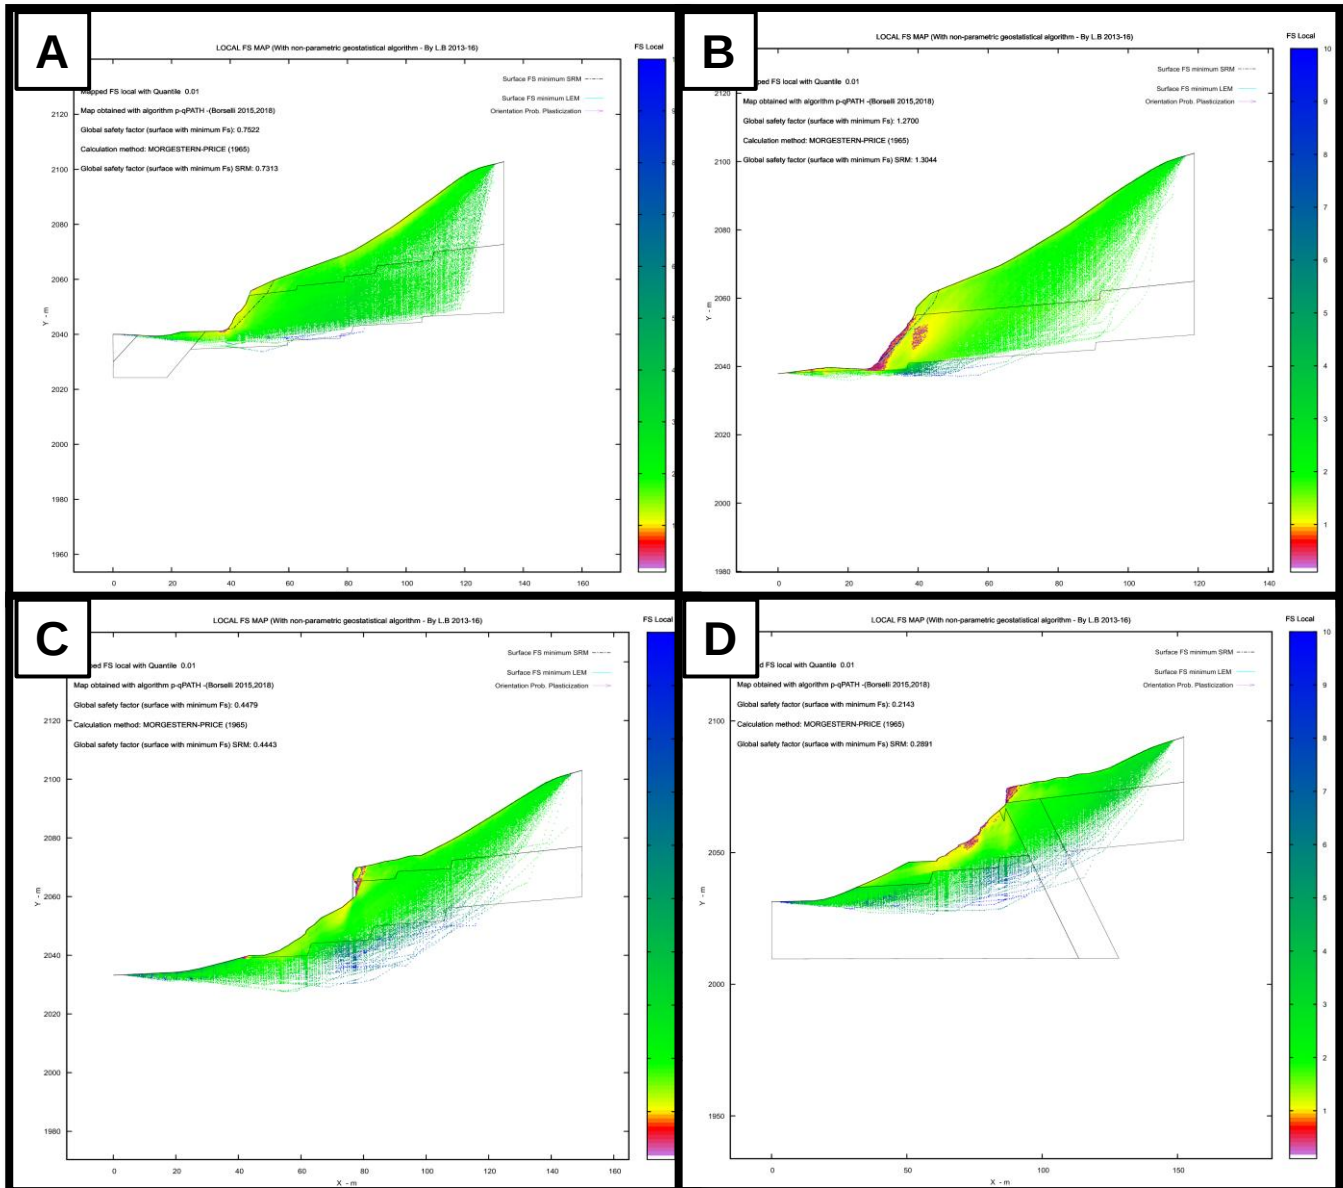
Anexo 18. Secciones de factor de seguridad (Fs) del talud izquierdo de la presa Gonzalo N. Santos; creados con el software SSAP v. 6.1.c (Borselli, 2026), calculado con el método Morgestern y Price, (1965), analizado con *mixed engines search* en condiciones estáticas; A) Sección A-A' nos muestra bajo estas condiciones de estabilidad del talud un Fs mínimo 0.7313, generando un removimiento de material en la base del talud junto a la carretera y de forma global el talud tiene buena estabilidad en este sector; B) Sección B-B' que muestra condiciones de tracción dinámica activa en el interior del talud y tiene de Fs mínimo de 1.2700 que son condiciones de estabilización pero hay que considerar el movimiento interno que se está calculando; y la caída de bloques y deslizamientos de la brecha volcánica; C) Sección C-C' que nos muestra condiciones de inestabilidad local en la parte superior del talud con un efecto cortante para un desprendimiento de bloque que no tiene base y solo se detiene de la pared, el Fs es de 0.4479; D) Sección D-D' esta sección también tiene inestabilidad local alta el Fs mínimo es de 0.2143 lo que indica que tiene caída de bloques y deslizamientos activo en la parte frontal del talud lo cual es un peligro constante para los automovilistas y transportistas que recorren la carretera federal libre San Luis Potosí-Guadalajara.

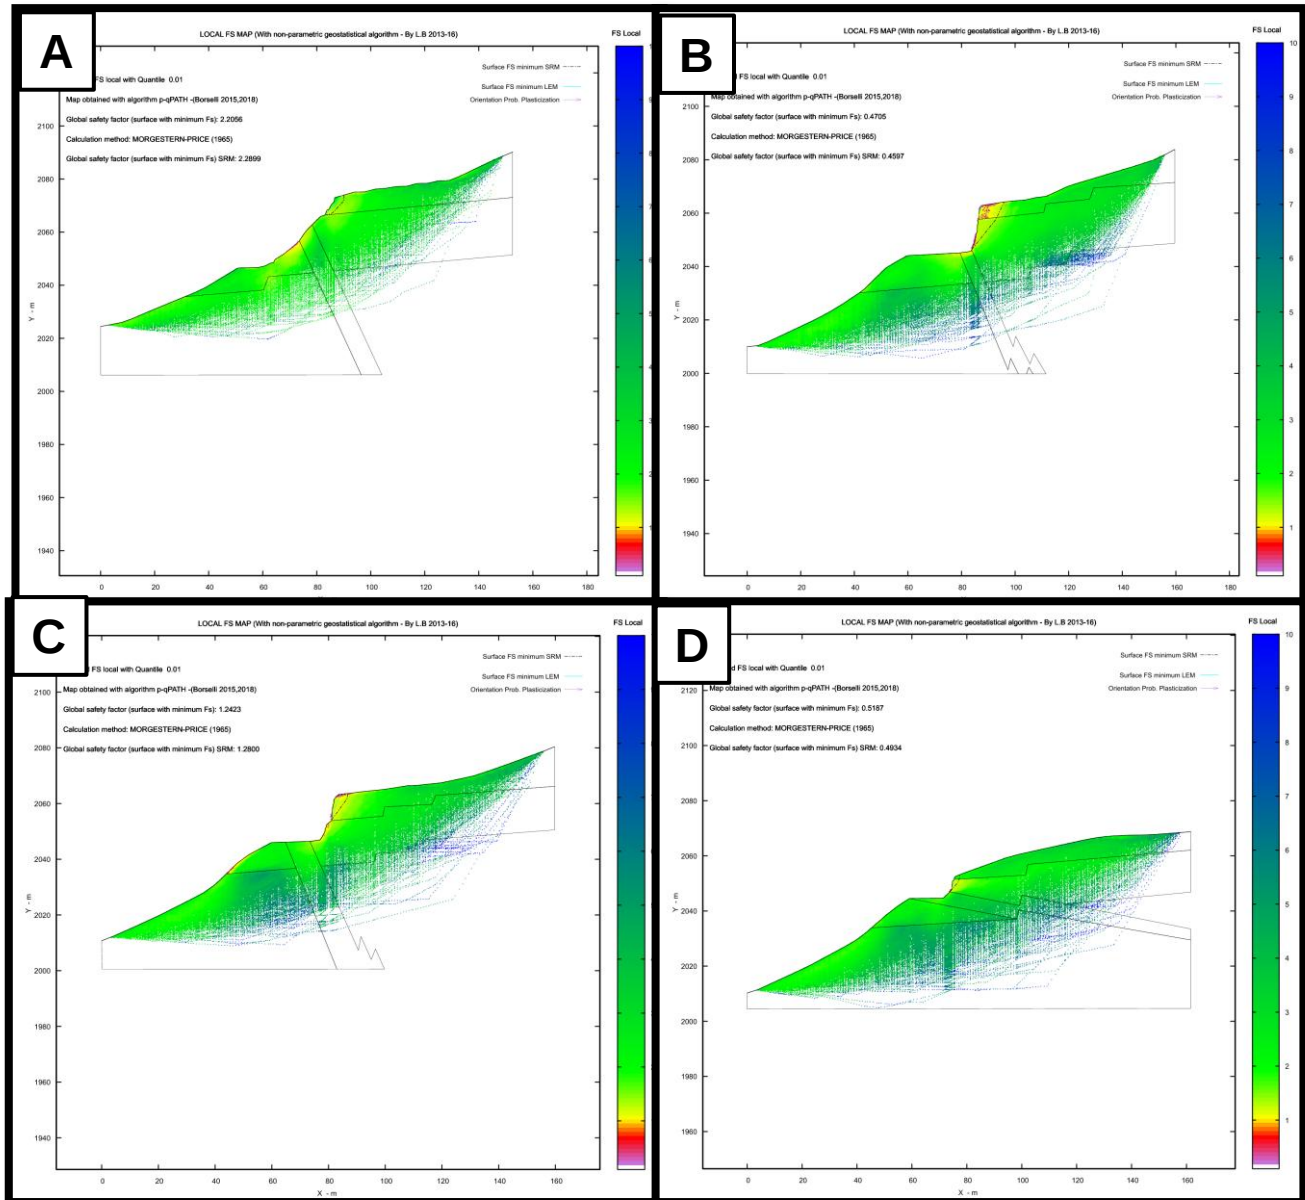
Anexo 19. Secciones de factor de seguridad (Fs) del talud izquierdo de la presa Gonzalo N. Santos; creados con el software SSAP v. 6.1.c (Borselli, 2026), calculado con el método Morgentern y Price, (1965), analizado con *mixed engines search* en condiciones estáticas; A) Sección E-E' que nos muestra bajo estas condiciones de estabilidad del talud un Fs mínimo 2.2056, tiene buena estabilidad en este sector del talud; B) Sección F-F' que muestra condiciones de inestabilidad en la base del talud a la orilla de la carretera en la parte superior muestra que tiene tracción dinámica activa en el interior del talud por lo que se analiza que se está desprendiendo pequeños guijarros en la base y en la cima hay peligro que empiece a ocurrir desprendimiento y caída de bloques el Fs mínimo es de 0.4705; C) Sección G-G' que nos muestra condiciones de estabilidad en esta parte del talud con Fs mínimo de 1.2423, localmente en la parte superficial el modelo indica que hay peligro de caída de bloques; D) Sección H-H' esta sección bajo este análisis las condiciones son muy estables de forma global y local solo tendría caída de bloques y pequeños deslizamientos en la pared del talud el Fs mínimo es de 0.5187.
