**Universidad Autónoma de San Luis Potosí**

**“Estudio del peligro asociado a la inestabilidad del talud  
del margen izquierdo de la presa Gonzalo N. Santos (El  
Peaje), San Luis Potosí, S.L.P.”**

**Tesis Maestría**

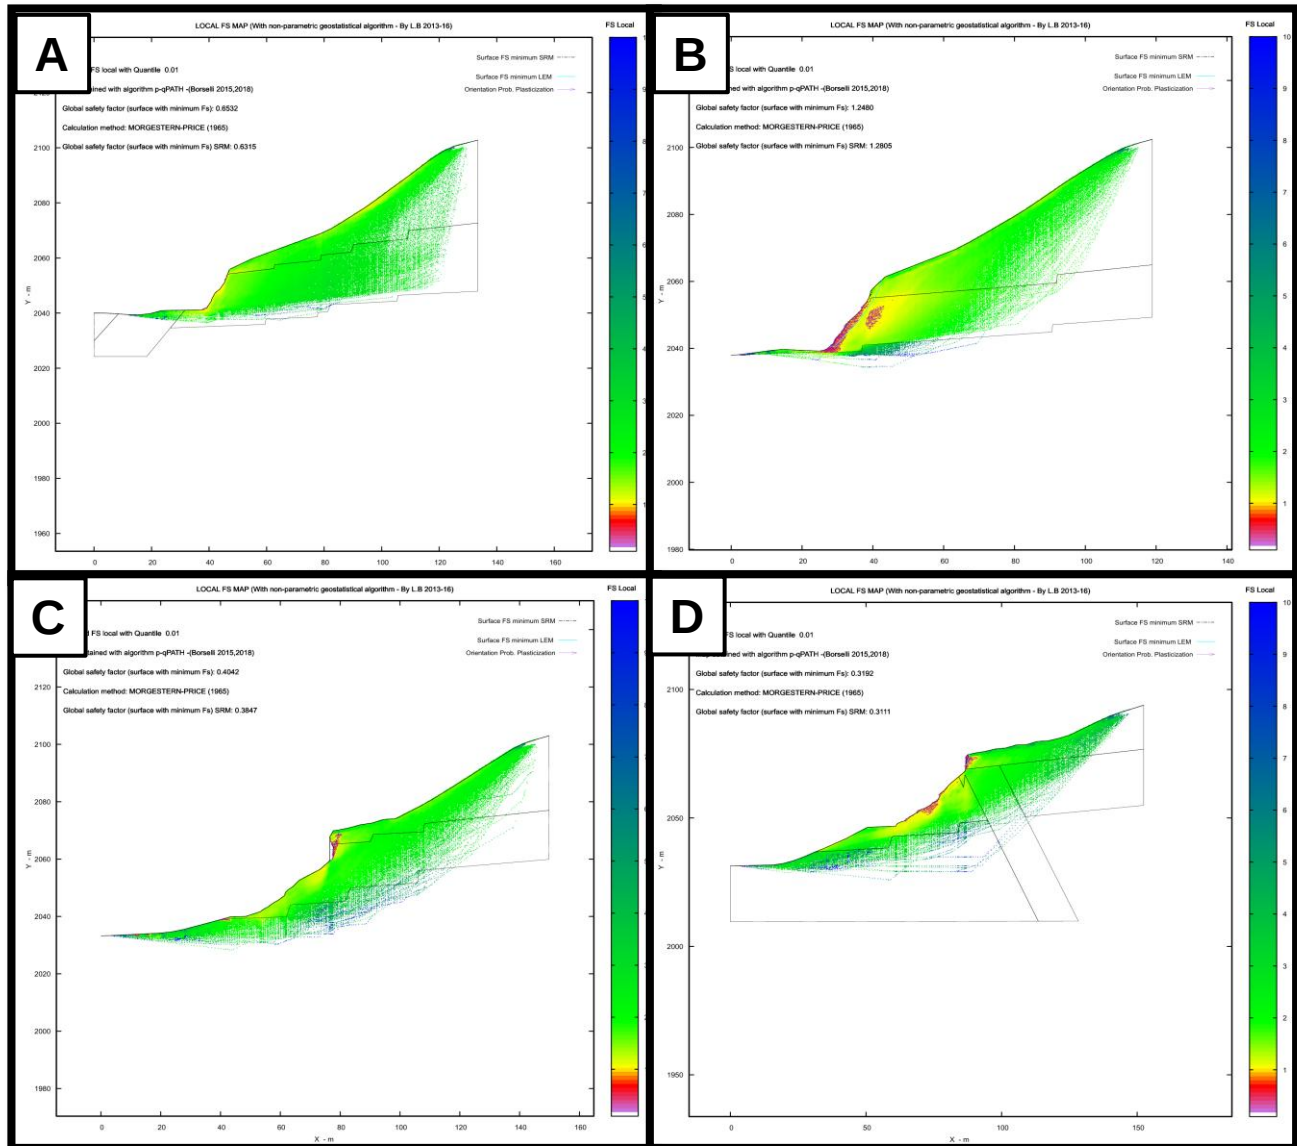
El análisis en *mixed engines search* en condición estática con *tension cracks* el modelo de las secciones de factor de seguridad muestra una buena estabilidad global del talud de la presa (Figura 40), sin embargo, sigue estando presente en rojo los deslizamientos en las laderas con caída de bloques y escombros, además de indicar de forma local la actividad de tracción dinámica dentro del talud (Anexo 20 y 21) puede ser considerado para futuros trabajos de intervención a dicho talud.

Anexo 20. Secciones de factor de seguridad (Fs) del talud izquierdo de la presa Gonzalo N. Santos; creados con el software SSAP v. 6.1.c (Borselli, 2026), calculado con el método Morgestern y Price, (1965), analizado con *mixed engines search* en condiciones estáticas con *tension cracks*; A) Sección A-A' que nos muestra bajo estas condiciones de estabilidad del talud un Fs mínimo 0.6532, tiene buena estabilidad global en este sector del talud el resultado mínimo de factor de seguridad es por la parte frontal externa del talud que considera los caídos de rocas pequeñas y deslizamientos de las zonas arenosas de la brecha volcánica; B) Sección B-B' que muestra condiciones de tracción dinámica activa en el interior del talud más definidas y también define la zona de caídas de bloques pequeños y medianos; tiene un Fs mínimo de 1.2480 que son condiciones de estabilización pero hay que considerar el movimiento interno que se está calculando en ambos análisis; C) Sección C-C' que nos muestra condiciones de inestabilidad en esta porción del talud, ya que en esta zona el talud esta con pendiente de casi 90° y eso influye para su inestabilidad, lo que está generando una caída de bloques continuo en este sector el rango Fs es de 0.4042 que es un rango aún más bajo que las condiciones estáticas y define la zona del corte para posible deslizamiento y caída en masa de todo el bloque superior de esta porción del talud; D) Sección D-D' esta sección también tiene inestabilidad Fs mínimo es de 0.3192 lo que indica que tiene caída de bloques y deslizamientos activo en la parte frontal del talud lo cual es un peligro constante para los automovilistas y transportistas que recorren la carretera federal libre San Luis Potosí-Guadalajara con este análisis de *tension crack* se define mejor las zonas de peligro y además muestran en la parte media de la lareda en la parte interna tracción dinámica activa lo que sigue provocando pequeños deslizamientos y que a pie de carretera tengamos arenas y fragmentos provenientes del talud.

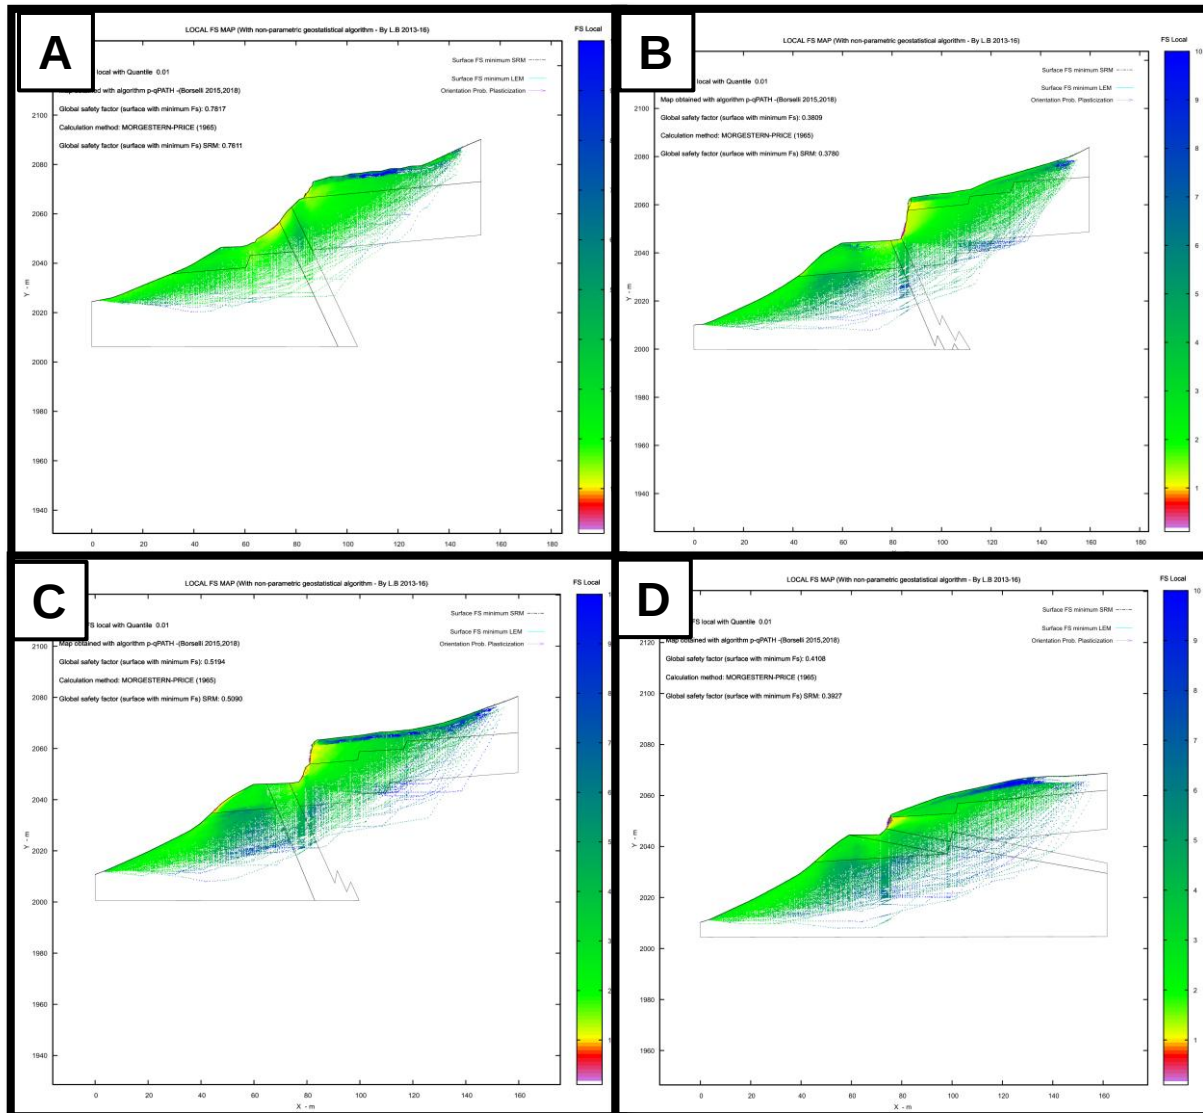
Anexo 21. Secciones de factor de seguridad (Fs) del talud izquierdo de la presa Gonzalo N. Santos; creados con el software SSAP v. 6.1.c (Borselli, 2026), calculado con el método Morgentern y Price, (1965), analizado con *mixed engines search* en condiciones estáticas *tension cracks*; A) Sección E-E' que nos muestra bajo estas condiciones de estabilidad del talud un Fs mínimo 0.7817, tiene buena estabilidad en este sector del talud; B) Sección F-F' que muestra condiciones de inestabilidad localmente, en la base del talud a la orilla de la carretera en la parte superior el Fs mínimo es de 0.3780 deslizamientos de fragmentos de la brecha volcánica; C) Sección G-G' que nos muestra condiciones de estabilidad en esta parte del talud con Fs mínimo de 0.05194 indicando caída de bloques a la carretera a diferencia con el análisis anterior de *sniff random search*; D) Sección H-H' esta sección también tiene inestabilidad local el Fs mínimo es de 0.4108 lo que indica que tiene caída de bloques y deslizamientos activo en la parte frontal del talud.

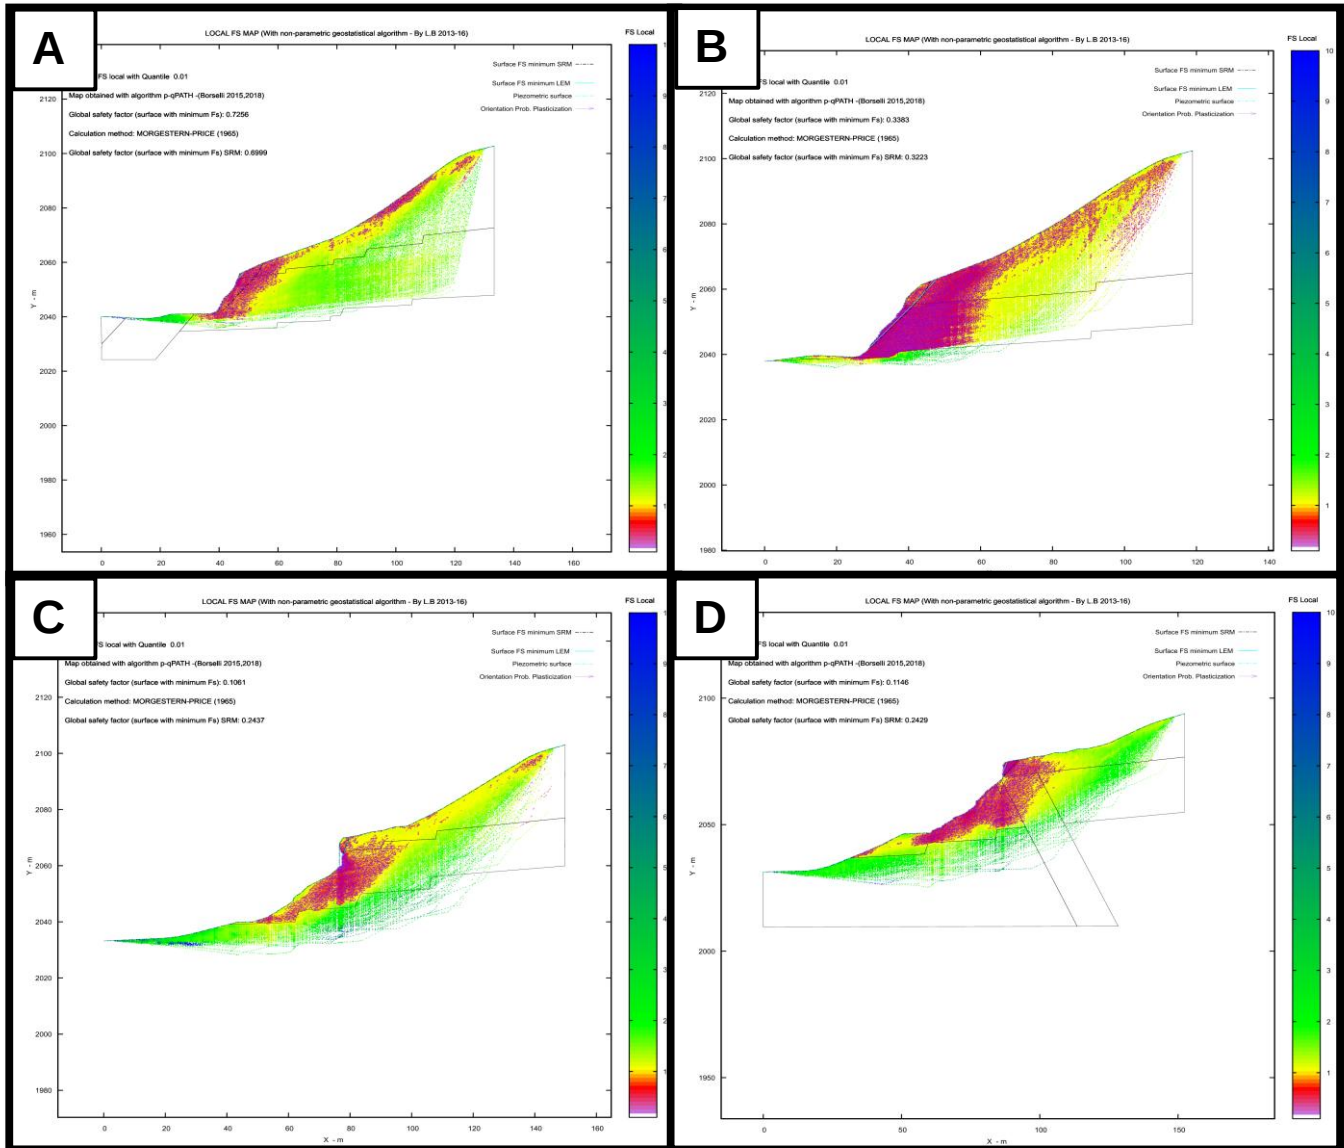
Anexo 22. Secciones de factor de seguridad (Fs) del talud izquierdo de la presa Gonzalo N. Santos; creados con el software SSAP v. 6.1.c (Borselli, 2026), calculado con el método Morgestern y Price, (1965), analizado con *mixed engines search* en condiciones saturadas; A) Sección A-A' que nos muestra bajo estas condiciones de inestabilidad del talud un Fs mínimo 0.7256, cambia en la zona por inestabilidad y prácticamente el 80% de la superficie es inestable todo el frente del talud; B) Sección B-B' que muestra condiciones de tracción dinámica activa en el interior de todo el talud altamente inestable crítica, el Fs es 0.7256; C) Sección C-C' que nos muestra condiciones de inestabilidad la porción alta del talud, ya que en esta zona el talud esta con pendiente de casi 90° y eso influye para su inestabilidad, lo generaría una caída de bloques continuo en masa en este sector el Fs es de 0.1061 adicional a esto, también hay tracción dinámica activa bajo estas condiciones y genera peligro para la infraestructura carretera y de la presa; D) Sección D-D' esta sección también tiene inestabilidad crítica Fs mínimo es de 0.1146 aquí el movimiento tanto interno del talud como externo es generalizada en esta condición por lo cual si se requiere intervención de estabilización de taludes inmediata para no generar mayor peligro en la zona.

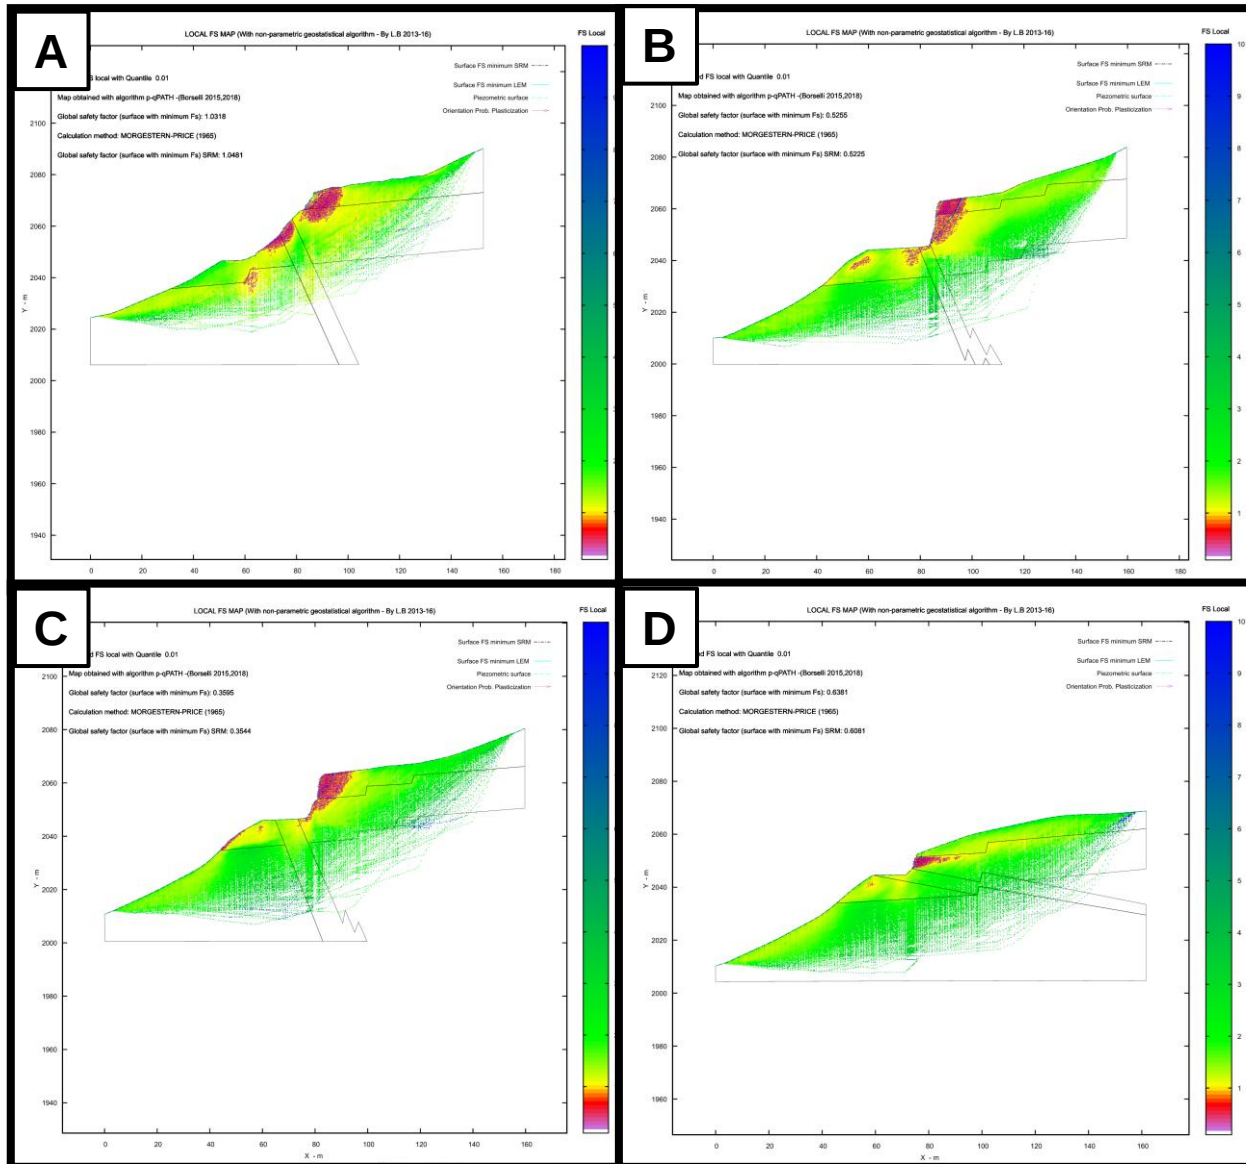
Anexo 23. Secciones de factor de seguridad (Fs) del talud izquierdo de la presa Gonzalo N. Santos; creados con el *software* SSAP v. 6.1.c (Borselli, 2026), calculado con el método Morgestern y Price, (1965), analizado con *mixed engines search* en condiciones saturadas; A) Sección E-E' que nos muestra bajo estas condiciones inestables internas y en la lareda del talud tiene un Fs mínimo 1.0318, baja considerablemente la estabilidad del talud en esta condición y hay que tomar en cuenta la tracción dinámica que está ocurriendo dentro del talud; B) Sección F-F' que muestra condiciones de inestabilidad, la parte frontal del talud, tiene el Fs mínimo es de 0.5255 prácticamente en esta condición todo el frente del talud tiene inestabilidad crítica y con movimientos internos en el talud; C) Sección G-G' que nos muestra condiciones de inestabilidad en la parte inferior del talud con Fs mínimo de 0.3595 indicando caída de bloques al arroyo Escalerillas; D) Sección H-H' esta sección también tiene inestabilidad local, el Fs mínimo es de 0.6381 lo que indica que bajo estas condiciones tiene caída de bloques y deslizamientos activo en la parte frontal del talud y tracción dinámica en el interior del talud en ese punto.

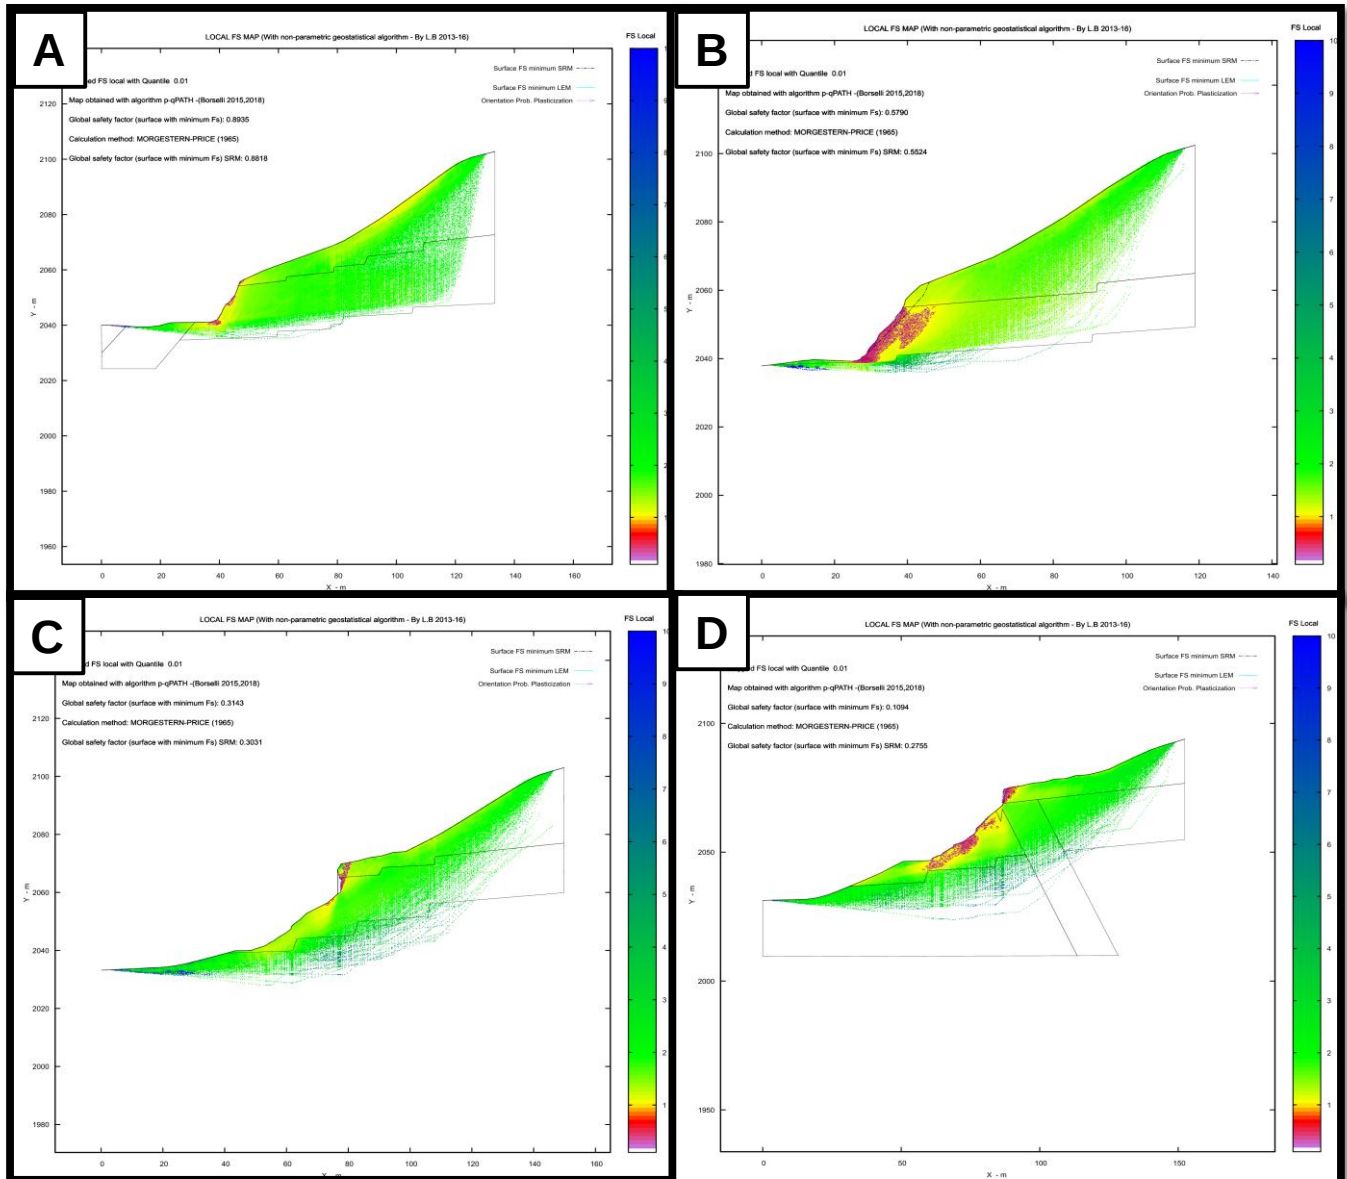
Anexo 24. Secciones de factor de seguridad (Fs) del talud izquierdo de la presa Gonzalo N. Santos; creados con el *software* SSAP v. 6.1.c (Borselli, 2026), calculado con el método Morgestern y Price, (1965), analizado con *mixed engines search* en condiciones sísmicas; A) Sección A-A' que nos muestra bajo estas condiciones de estabilidad del talud un Fs mínimo 0.8935; B) Sección B-B' que muestra condiciones de tracción dinámica activa en el interior de todo el talud y un peligro para la infraestructura de la carretera, el Fs es 0.5790; C) Sección C-C' que nos muestra condiciones de inestabilidad la porción alta del talud, ya que en esta zona el talud esta con pendiente de casi 90° y eso influye para su inestabilidad, lo generaría una caída de bloques continuo en masa en este sector el Fs es de 0.3143 condiciones críticas para el talud y la seguridad de la zona; D) Sección D-D' esta sección también tiene inestabilidad crítica Fs mínimo es de 0.1094 aquí el movimiento tanto interno del talud como externo es de caída de bloques y cortante deslizando lo cual promueve un potencial de deslizamiento de una gran masa de rocas.

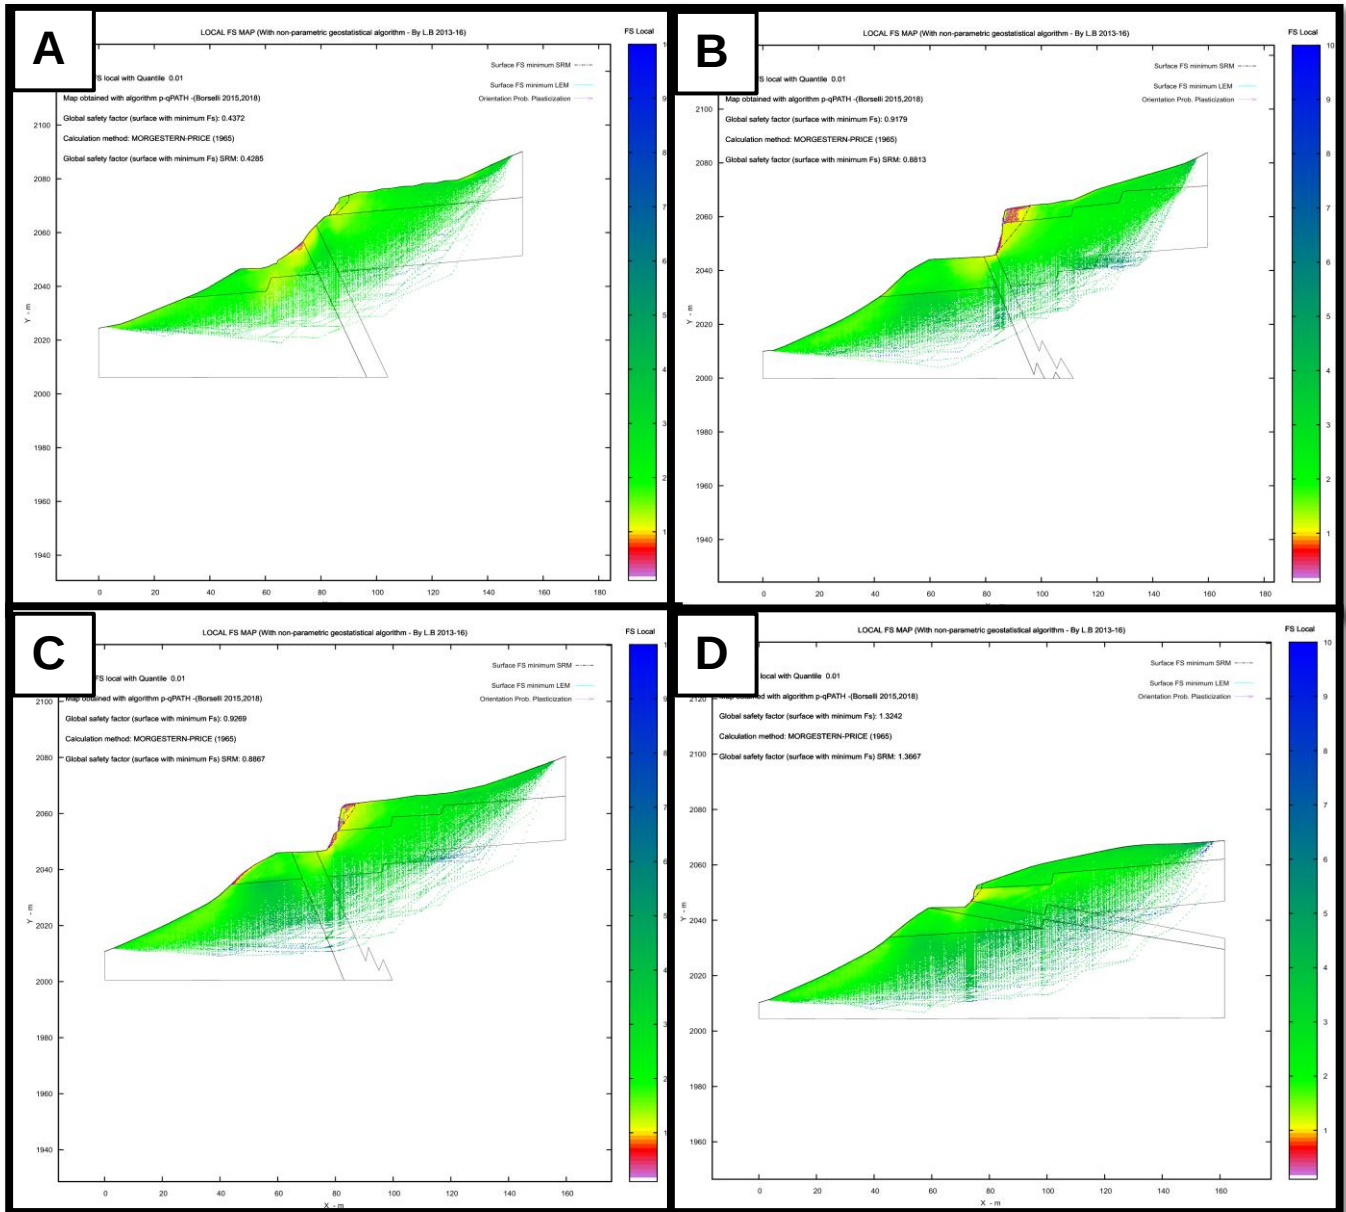
Anexo 25. Secciones de factor de seguridad (Fs) del talud izquierdo de la presa Gonzalo N. Santos; creados con el software SSAP v. 6.1.c (Borselli, 2026), calculado con el método Morgestern y Price, (1965), analizado con *mixed engines search* en condiciones sísmicas; A) Sección E-E' bajo estas condiciones se muestra esta porción del talud estable con Fs 0.4372; B) Sección F-F' que muestra condiciones de inestabilidad, la parte alta del talud, tiene el Fs mínimo es de 0.9179 lo que estaría generando caída de bloques bajo esta condición; C) Sección G-G' que nos muestra condiciones de inestabilidad en la parte inferior y superior del talud con Fs mínimo de 0.9269 indicando caída de bloques al arroyo Escalerillas y a la carretera bajo esta condición y de manera global permanecería estable el resto del talud; D) Sección H-H' esta sección también tiene inestabilidad local, el Fs mínimo es de 1.3242 lo que indica que bajo estas condiciones tiene estabilidad global el talud y el indicador mínimo de factor de seguridad se refiere a bloques o fragmentos que están en la lareda del talud con pendientes superior a los 60° lo cual con el movimiento sísmico y la gravedad provocaría su caída con afectación en el talud de forma local.

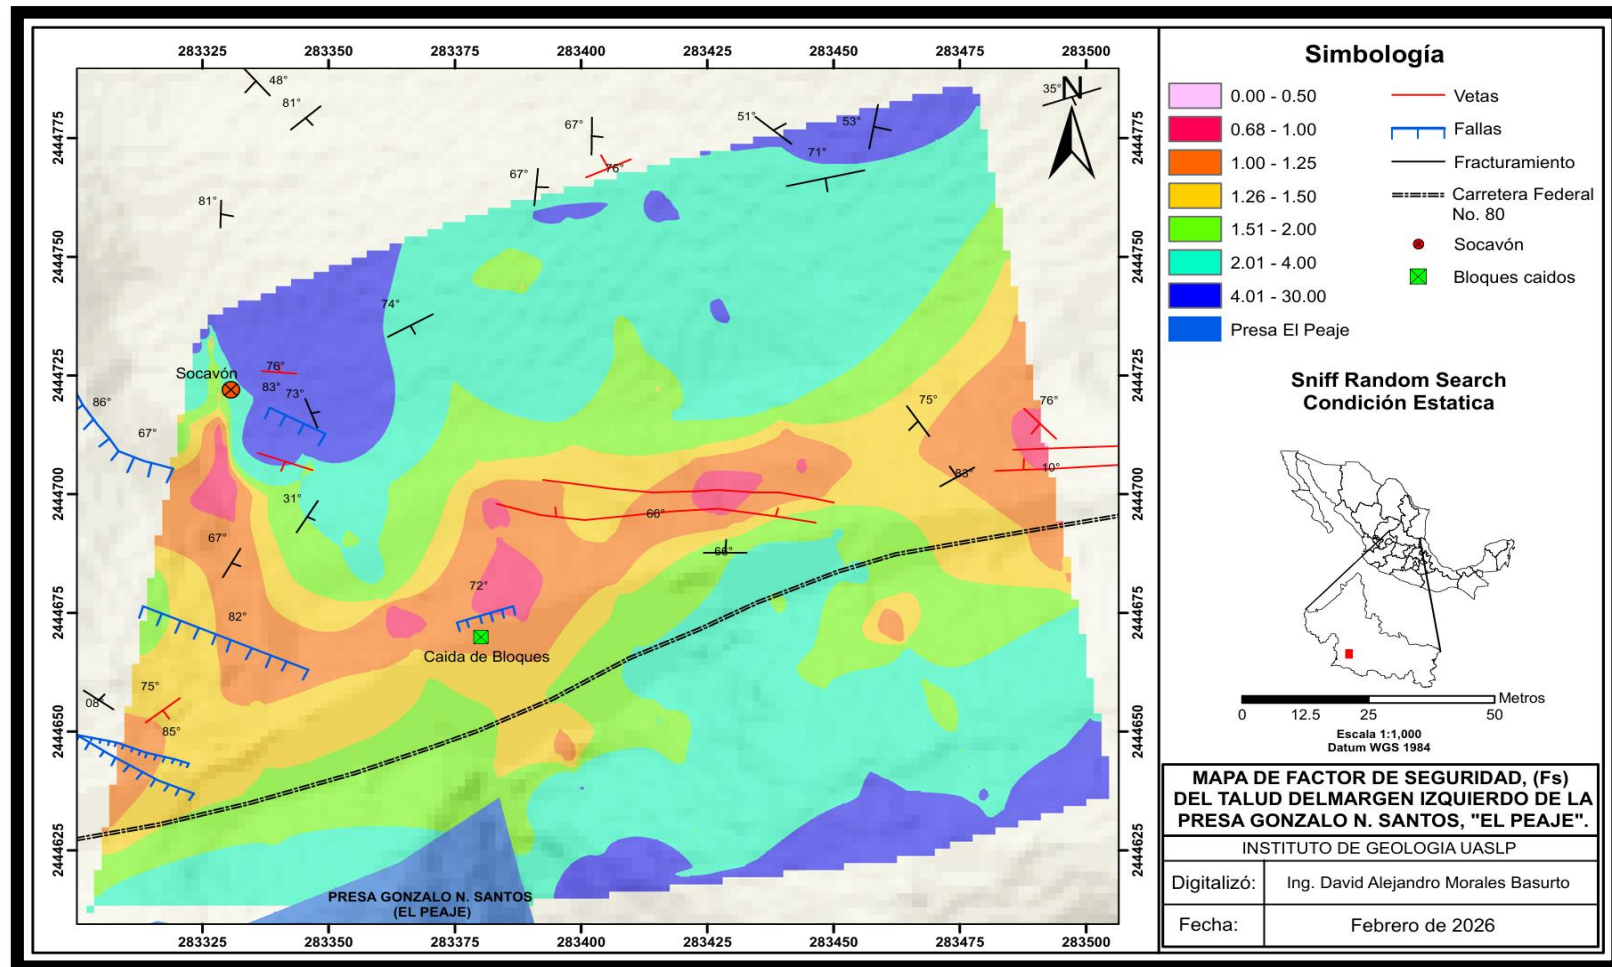
Anexo 26. Plano de factor de seguridad del talud izquierdo de la presa Gonzalo N. Santos, generado en el *software* CSSAP (Borselli, 2026), con el método de Morgenstern y Price (1965), en este análisis del plano y con esta condición, observamos que la zona donde hay factores de seguridad menores o igual a 1, está en las zonas de fallamiento (Falla Juachín) y en el área de los diques de vidrio la tendencia de coloración menores a 1 sigue el patrón de lineamiento de las fallas hasta topar con el corte de la carretera federal San Luis Potosí-Guadalajara.

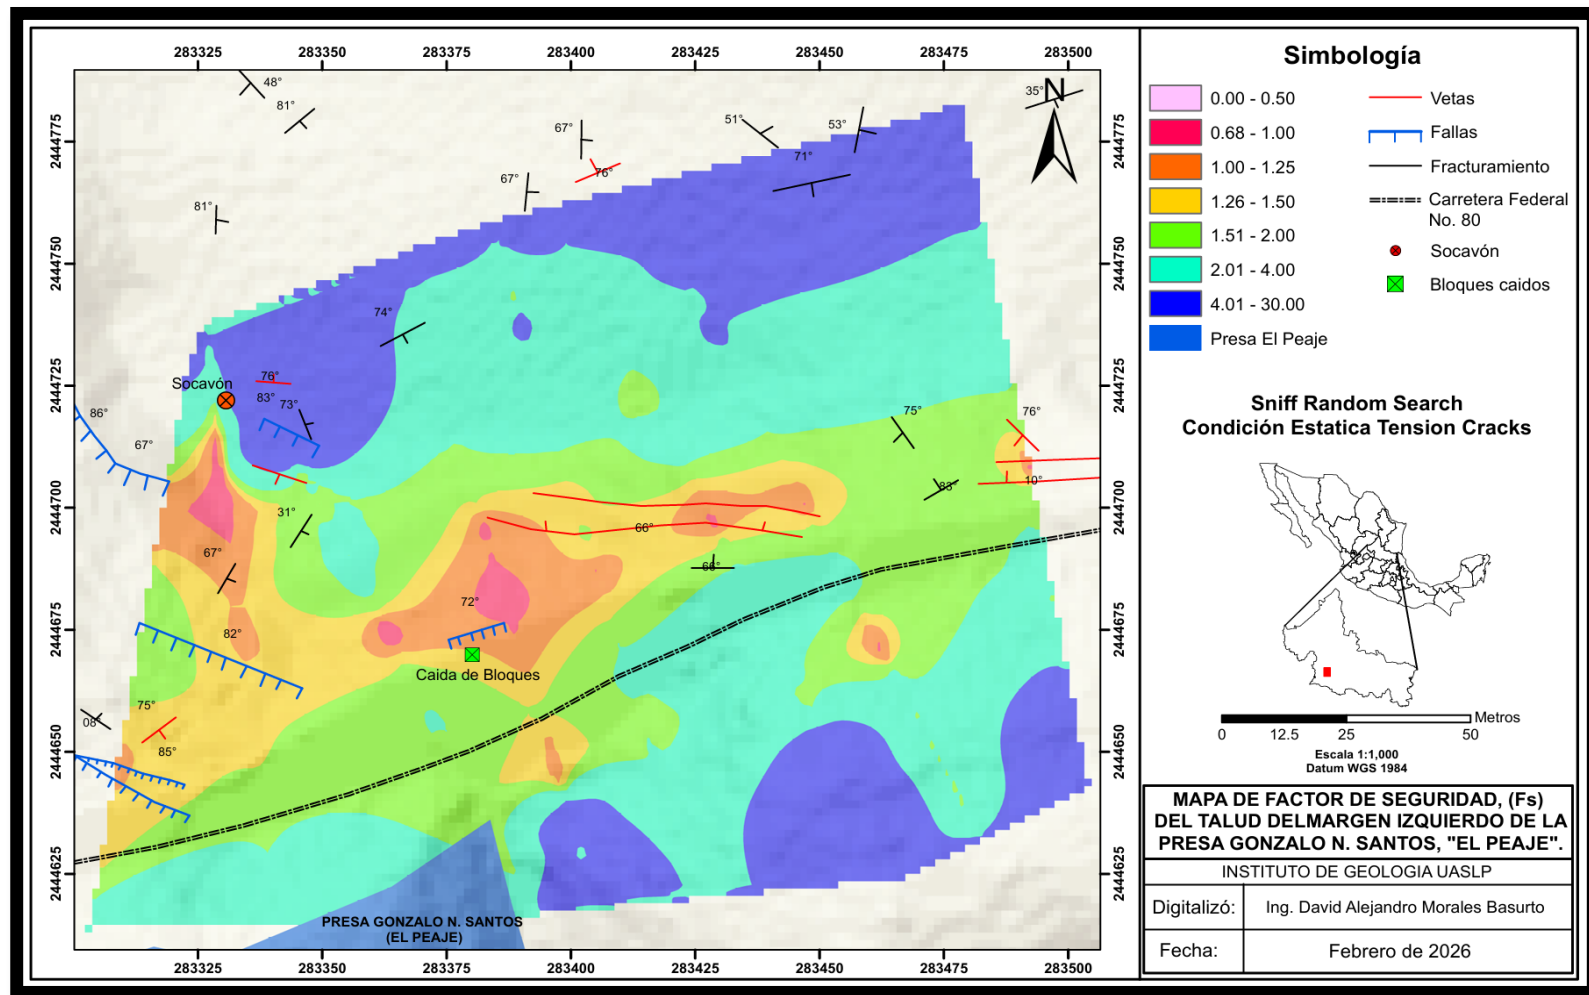
Anexo 27. Plano de factor de seguridad del talud izquierdo de la presa Gonzalo N. Santos, generado en el *software* CSSAP (Borselli, 2026), con el método de Morgenstern y Price (1965), en este análisis del plano y con esta condición, observamos que se reduce y define la zona de peligrosidad, siguiendo las trazas de las fallas y de los diques de vidrio volcánico sigue ese patrón la zona de peligro en la parte proximal a la carretera federal San Luis Potosí-Guadalajara.

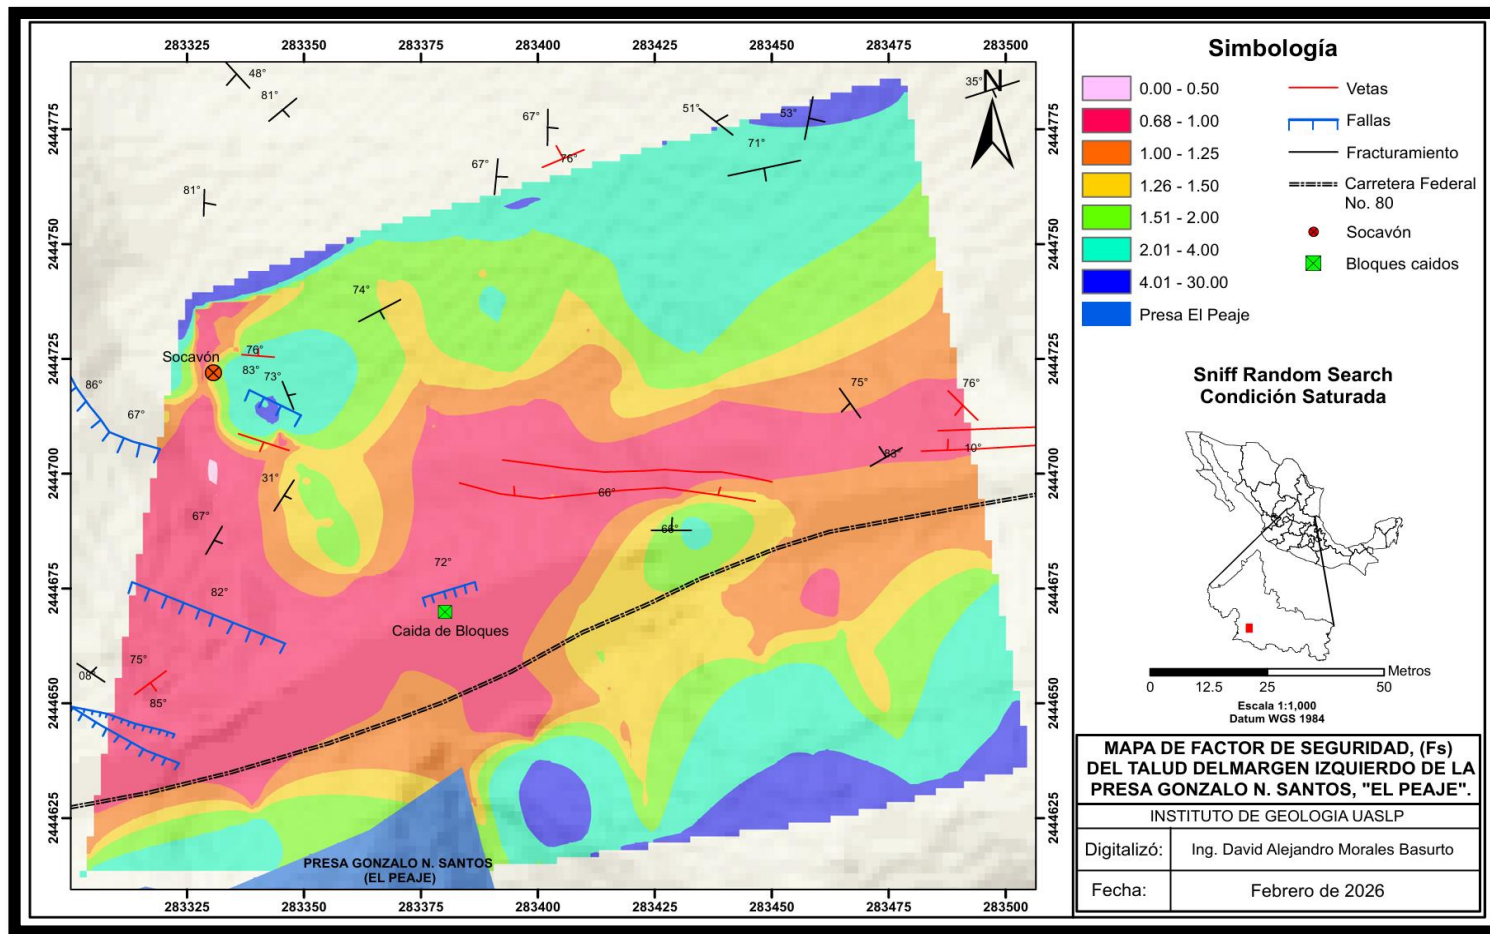
Anexo 28. Plano de factor de seguridad del talud izquierdo de la presa Gonzalo N. Santos, generado en el *software* CSSAP (Borselli, 2026), con el método de Morgenstern y Price (1965), en este análisis del plano y con la condición saturada, exhibe que hay un incremento crítico de la peligrosidad del talud completo en el borde proximal a la carretera federal No. 80 con valores menores a 1 en el factor de seguridad, siendo un peligro bajo estas condiciones tanto para la infraestructura carretera y a la presa, además, aun se correlaciona las trazas de las fallas y los diques de vidrio volcánico con las zonas de mayor peligrosidad en esta condición.

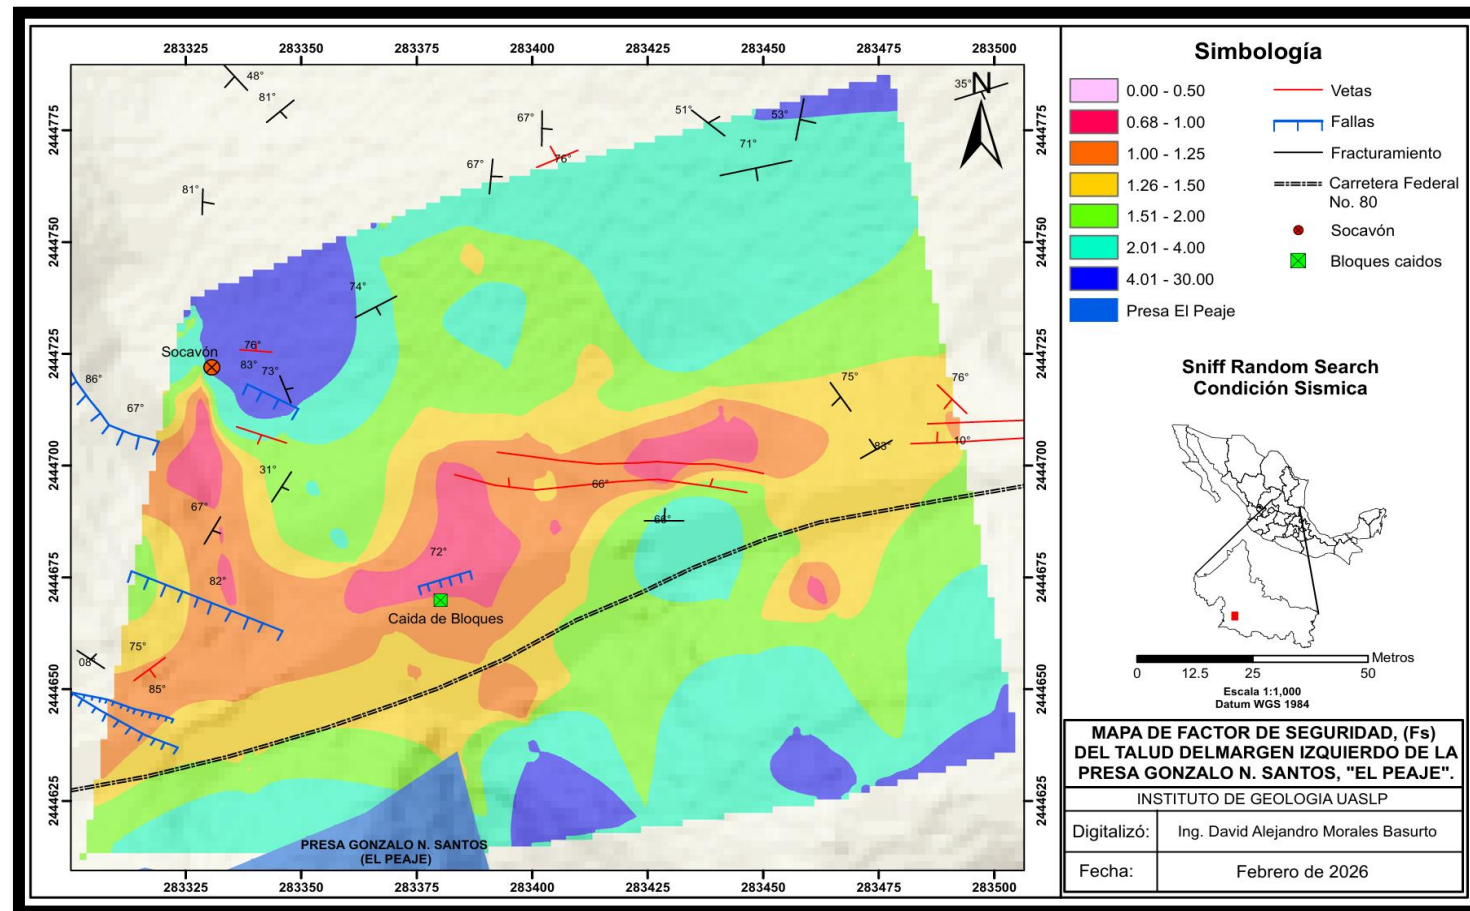
Anexo 29. Plano de factor de seguridad del talud izquierdo de la presa Gonzalo N. Santos, generado en el *software* CSSAP (Borselli, 2026), con el método de Morgenstern y Price (1965), en este análisis del plano y con la condición sísmica, exhibe que la parte con peligrosidad crítica es en donde el talud ya tuvo anteriormente deslizamientos y actualmente hay caídos de bloques, además del extremo este, donde esta el dique de vidrio volcánica, esta condición se relaciona a la argilización pervasiva del dique y promueve a deslizamientos y al ángulo de inclinación de la pseudoestratificación.

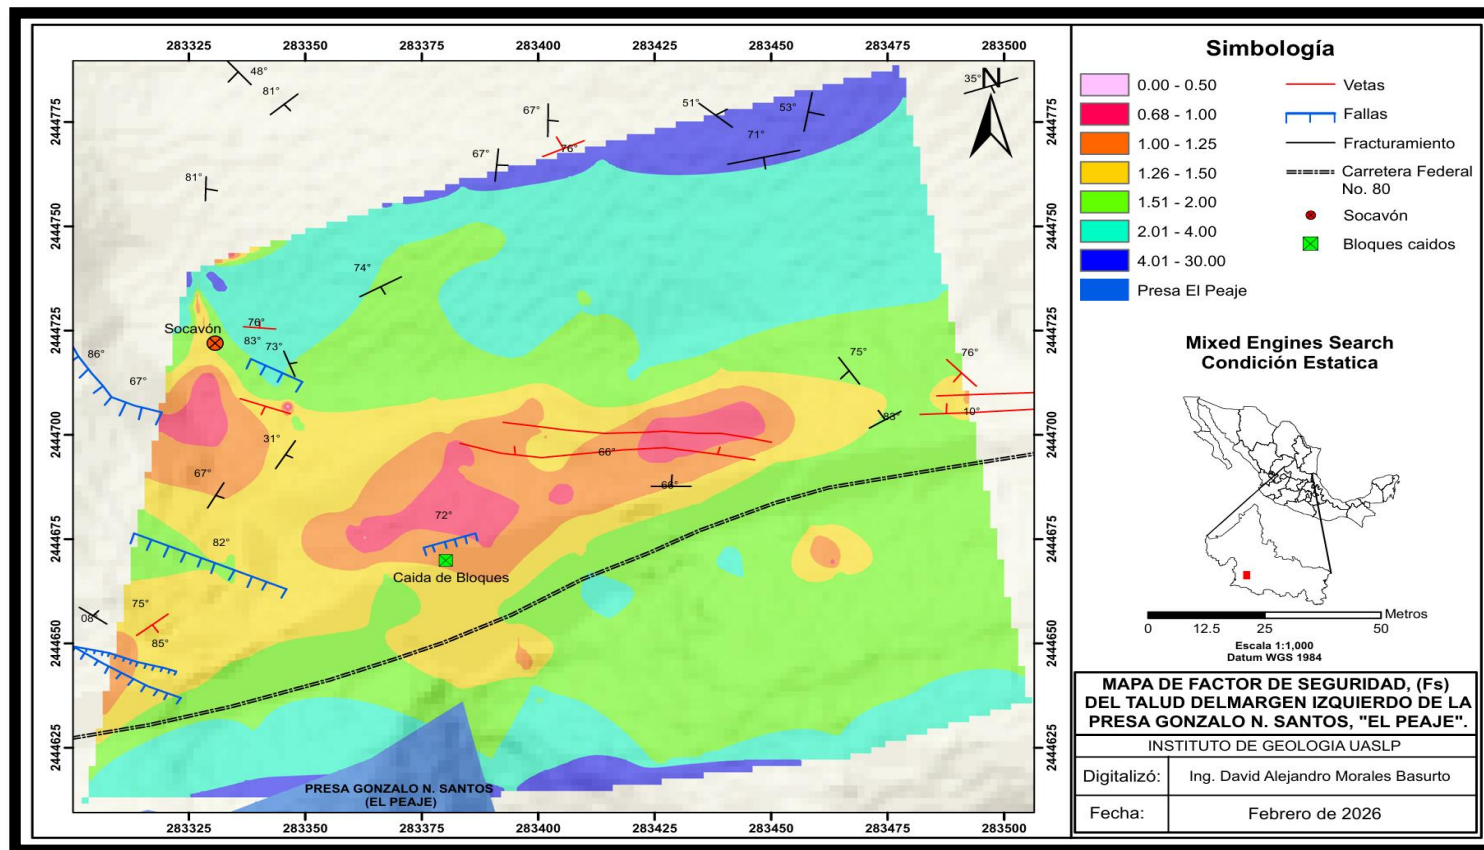
Anexo 30. Plano de factor de seguridad del talud izquierdo de la presa Gonzalo N. Santos, generado en el software CSSAP (Borselli, 2026), con el método de Morgenstern y Price (1965), en este análisis del plano bajo las condiciones estáticas, se muestra un mayor definición en el trazo de las zona de peligrosidad con respecto al análisis *sniff random search*, ya que incluye otros análisis y ajusta los resultados al modelo proporcionado, aun así, se observa la clara relación de sectores de mayor peligrosidad con la ubicación de las fallas asociadas a la falla regional Juachín y la carretera No. 80.

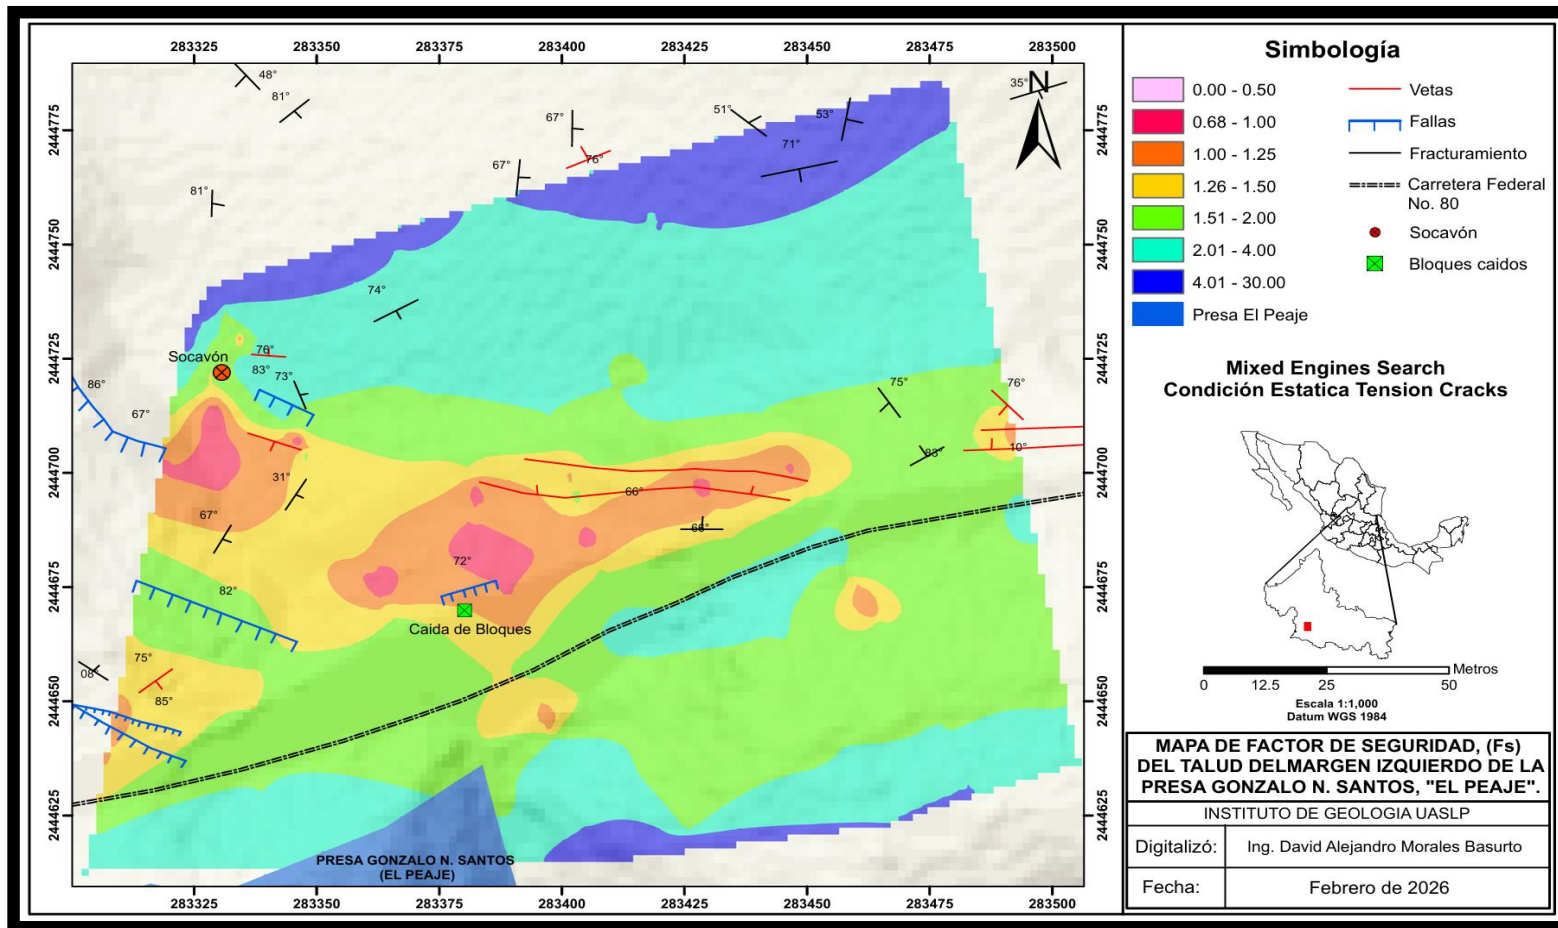
Anexo 31. Plano de factor de seguridad del talud izquierdo de la presa Gonzalo N. Santos, generado en el *software* CSSAP (Borselli, 2026), con el método de Morgenstern y Price (1965), en este análisis del plano y con esta condición, observamos que la zona donde hay factores de seguridad menores o igual a 1, está en las zonas de fallamiento (Falla Juachín) y en el área de los diques de vidrio la tendencia de coloración menor a 1 sigue el patrón de lineamiento de las fallas hasta topar con el corte de la carretera federal San Luis Potosí-Guadalajara.

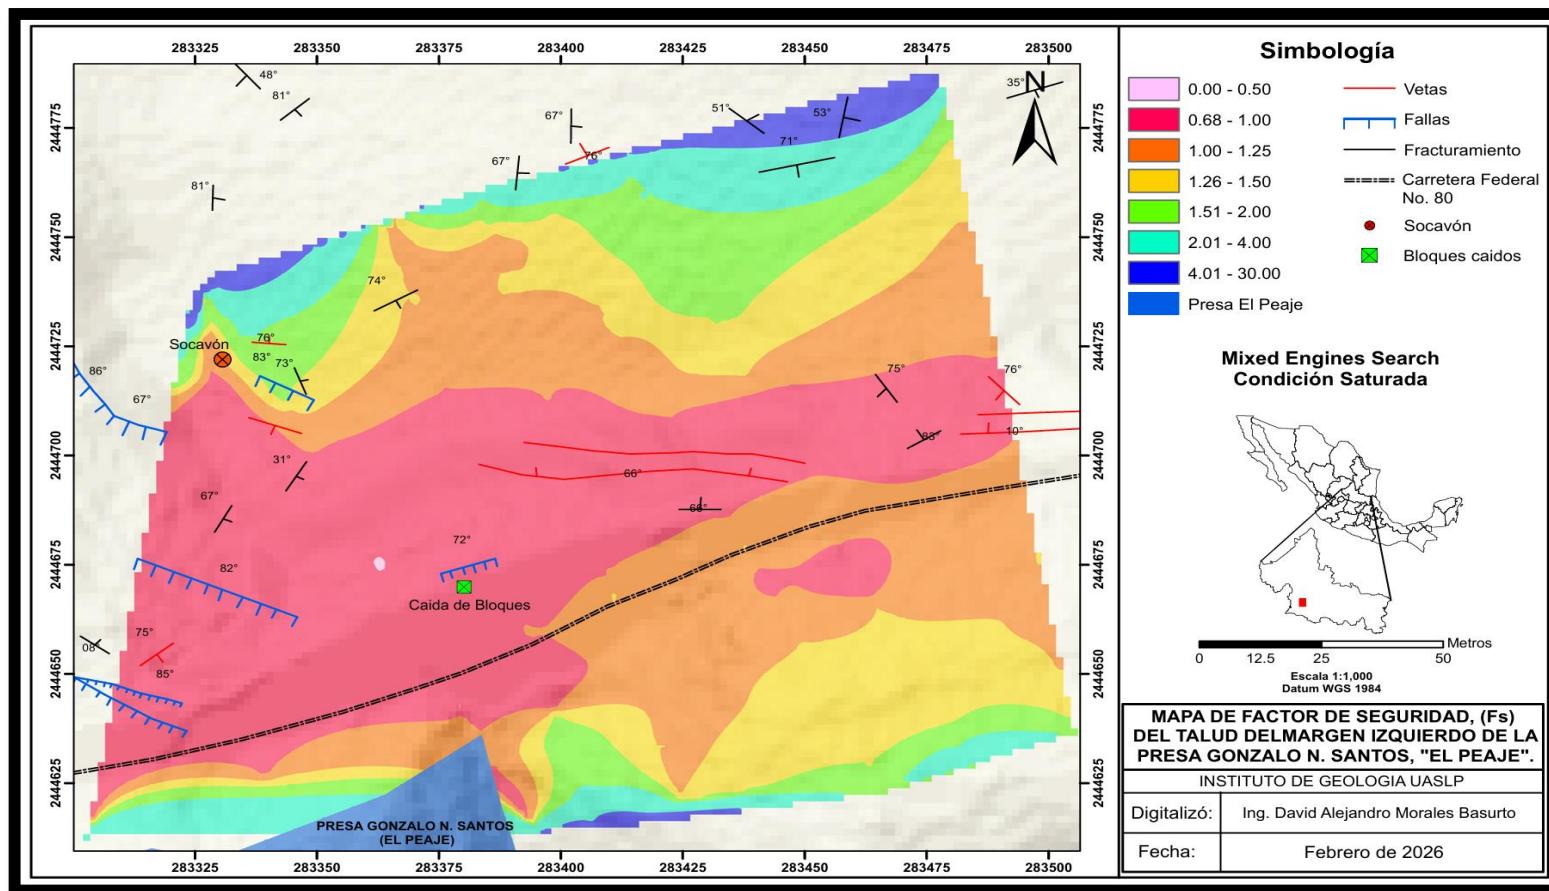
Anexo 32. Plano de factor de seguridad del talud izquierdo de la presa Gonzalo N. Santos, generado en el software CSSAP (Borselli, 2026), con el método de Morgenstern y Price (1965), en este análisis del plano y con esta condición saturada vemos que se generaliza la zona de peligro a lo largo de la carretera y ampliándose en la zona del fallamiento incrementado mas la zona de peligro, esta condición es peligro critico para la zona.
