**Universidad Autónoma de San Luis Potosí**

**“Estudio del peligro asociado a la inestabilidad del talud  
del margen izquierdo de la presa Gonzalo N. Santos (El  
Peaje), San Luis Potosí, S.L.P.”**

**Tesis Maestría**

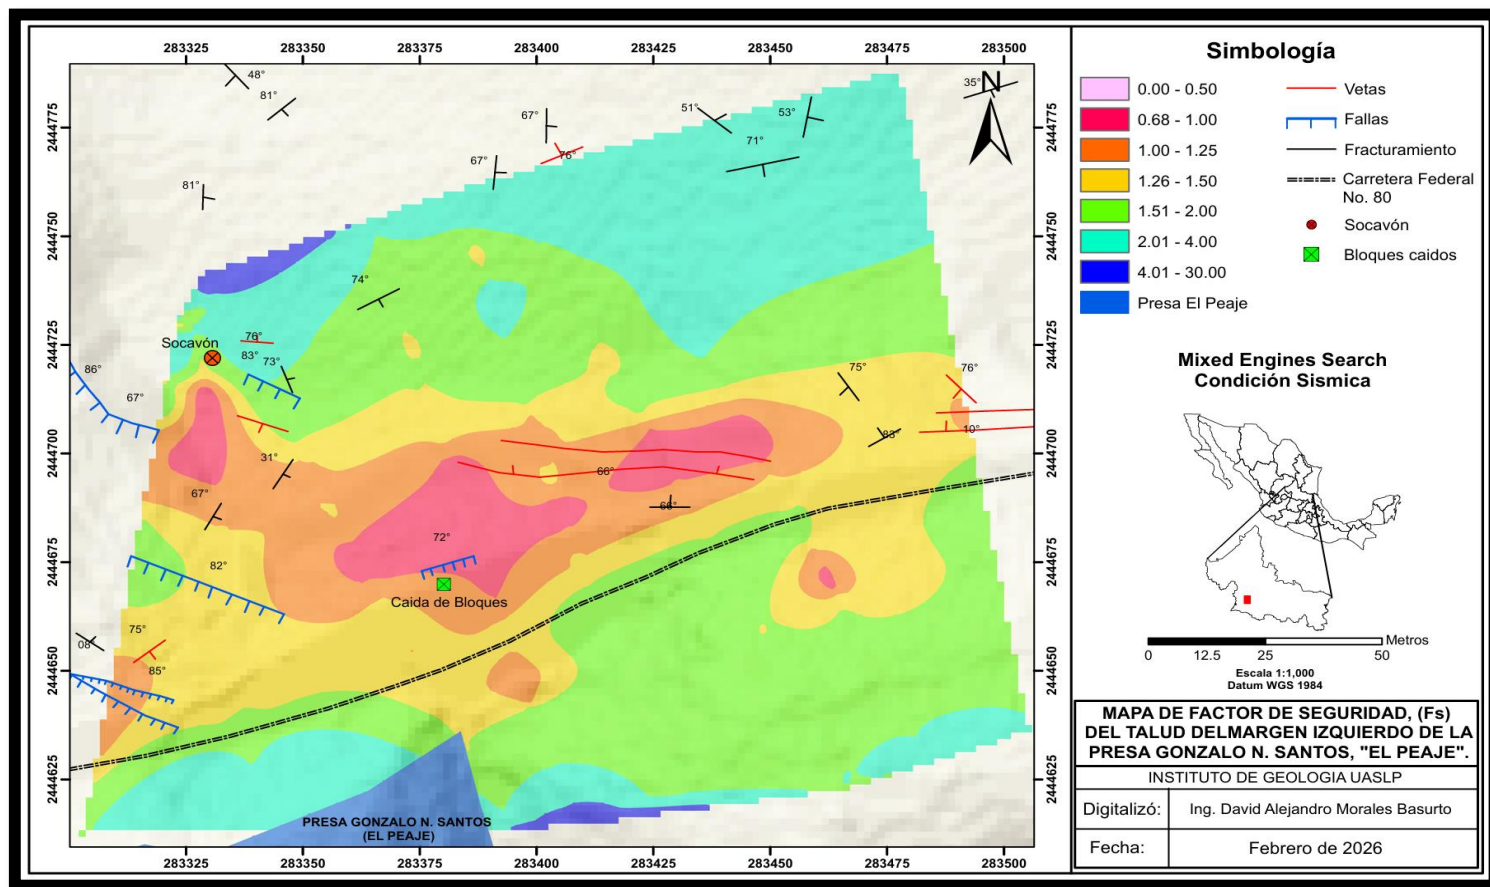
Anexo 33. Plano de factor de seguridad del talud izquierdo de la presa Gonzalo N. Santos generado en el software CSSAP (Borselli, 2026), con el método de Morgenstern y Price (1965), en este análisis del plano y con la condición sísmica, se observa el patrón que sigue la zona de peligro, y es el geológico-estructural tiene lineamiento con las fallas y diques además, de ser paralelo a la carretera federal No. 80.
