**“Mecanismos de descomposición en la roca caliza del  
Templo Norte, Zona Arqueológica de Chichén Itzá,  
Yucatán”**

**T E S I S**

Que para obtener el grado de:  
**Maestra en Ciencias en Geología Aplicada**

**Lic. Mayela Alejandra López Torres**  
Becaria CONAHCYT: CVU 1239328

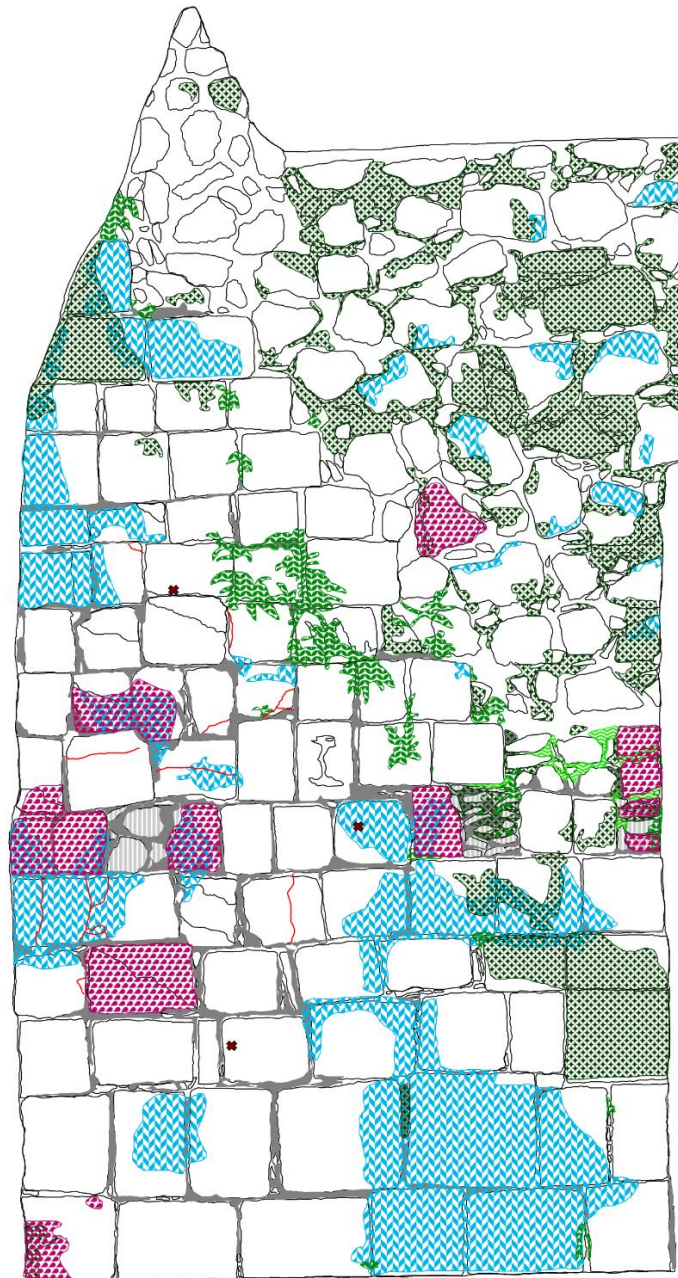
Figura 19. Mapa de deterioros del muro este del Templo Norte de Chichén Itzá.

Se realizaron mapas de diagnóstico de los tres muros internos del Templo Norte, se le dio mayor importancia a la evaluación de este recinto debido a que es aquí donde se concentra la mayor cantidad de bajosrelieves en el inmueble, la que presenta una mayor pérdida de material pétreo y, por lo tanto, el sitio donde se encuentra el mayor daño al inmueble (Figuras 18, 19 y 20).

A manera de resumen, el edificio se ha visto afectado por pérdida de material pétreo, fisuras y grietas, colonización biológica, alteraciones cromáticas e intervenciones anteriores.

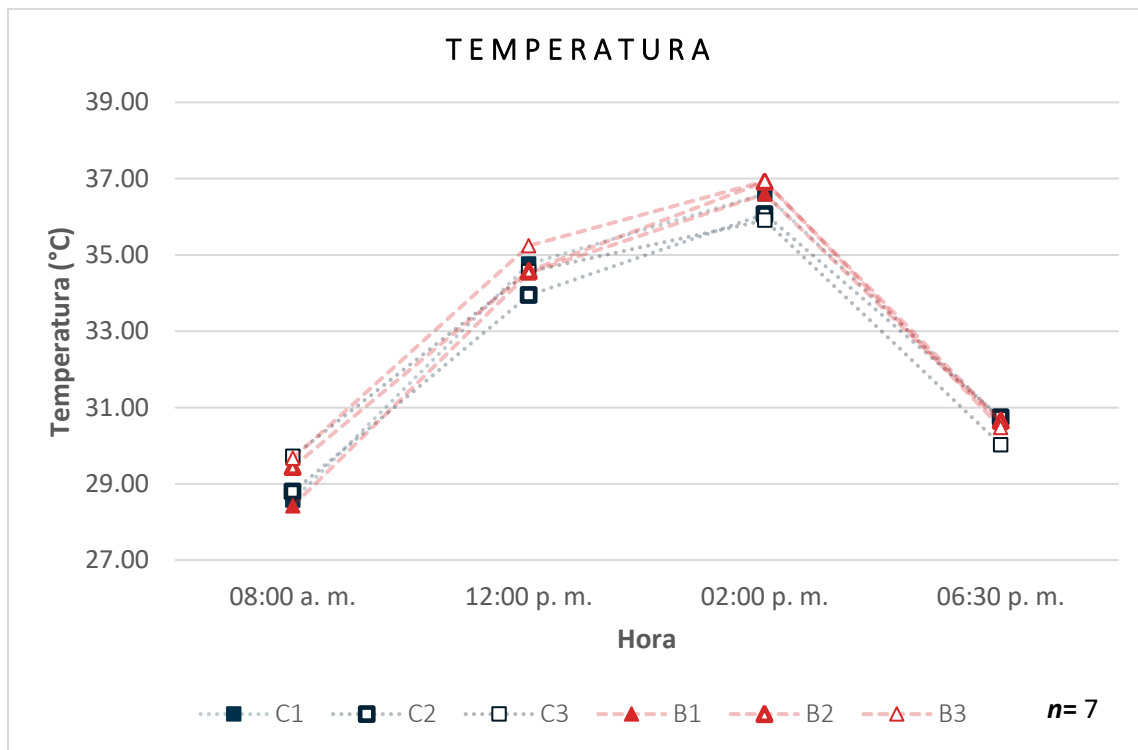
Figura 21. Promedios de registro de temperatura in situ.

Con los datos recabados se obtuvieron promedios de cada litología y grado de deterioro, según las variaciones de temperatura y humedad a lo largo del día, los resultados graficados pueden observarse en las Figuras 21 y 22. En ellas se puede percibir que la temperatura incrementa conforme avanza el día, disminuyendo a media tarde.

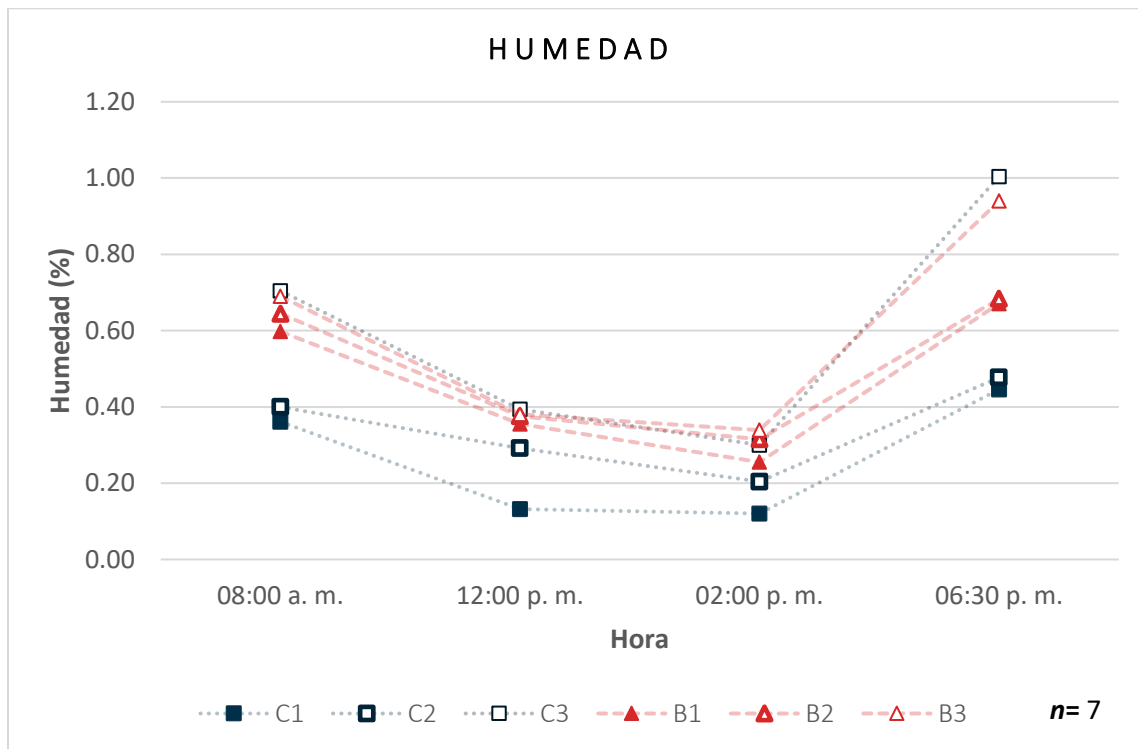
Figura 22. Promedios de registro de humedad in situ.

En cuanto a la humedad, el porcentaje tiende a decrecer conforme la temperatura aumenta, pero vuelve a incrementar a media tarde, cuando el calor disminuye. También puede observarse que la litología que absorbe menos agua es la roca caliza, especialmente la que se encuentra en buen estado de conservación (C1), mientras que las brechas calcáreas en general presentaron un porcentaje mayor de humedad. Un dato importante es que la caliza deteriorada (C3) llega a tener valores de humedad muy similares a la brecha calcárea dañada (B3), por lo tanto, el estado de conservación de la roca es un factor importante para la retención de humedad.

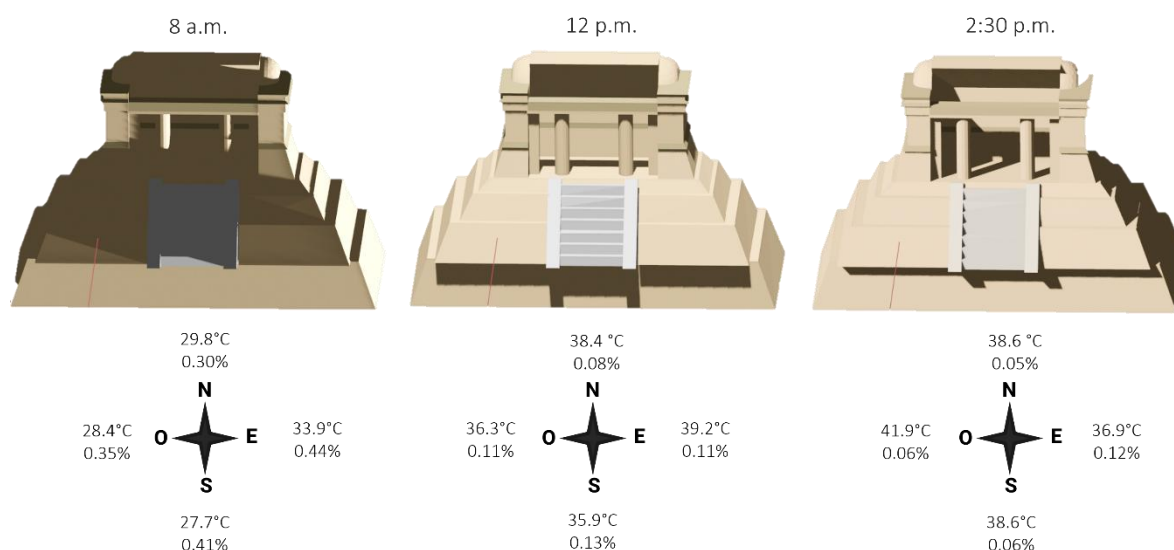
Figura 23. Diagrama de luz del sol y sombras proyectadas en el Templo Norte de Chichén Itzá durante la toma de datos termo-higrométricos.

Se elaboró un modelo tridimensional de cómo se proyectaban las sombras y la luz del sol a lo largo del día durante el periodo de toma de los datos, debajo se colocaron los promedios de temperatura y humedad de las cuatro fachadas en esa semana (Figura 23). En el diagrama puede observarse cómo la insolación aumenta la temperatura de los sillares a la vez que disminuye el porcentaje de humedad. Lo anterior también se puede comprobar en la Tabla 5 donde se muestran los promedios de cada fachada después de obtener la media de temperatura y humedad de cada sillar durante la semana, en rojo se señalan los bloques que reciben insolación y en azul los que reciben sombra dependiendo de la hora del día en que se tomaron los datos, en verde se resaltan aquellos que recibían una parte de del sol y otra de sombra.

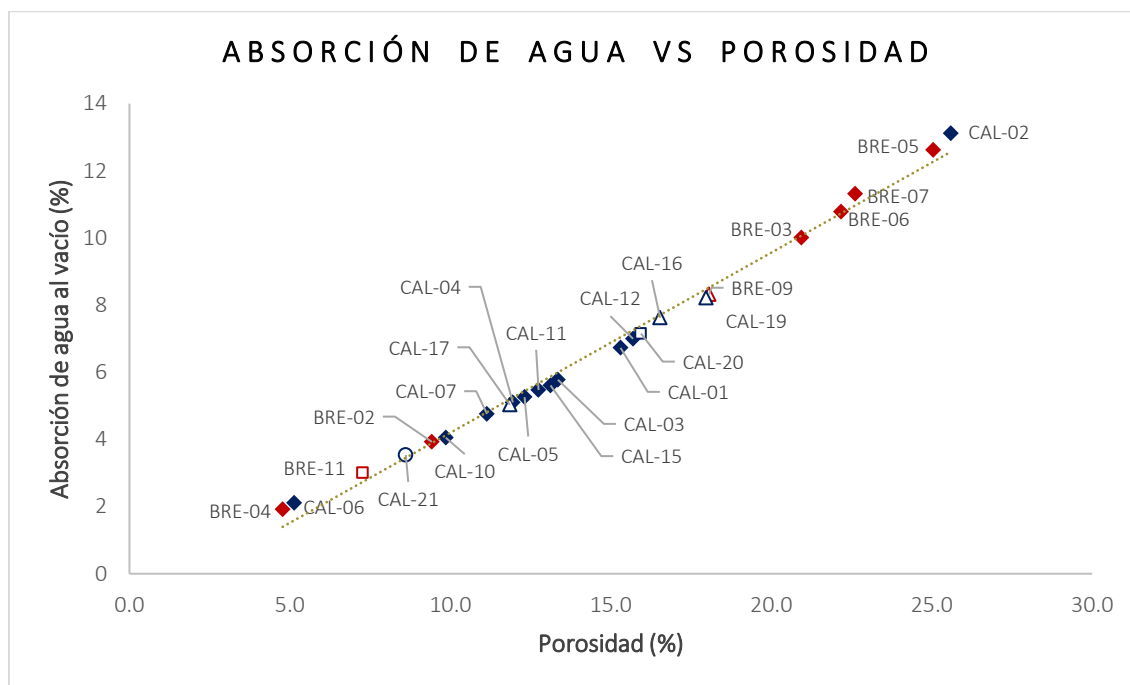
Figura 24. Gráfica de Absorción de agua al vacío vs porosidad efectiva de muestras de brecha calcárea y calizas.

Los valores de absorción de agua al vacío y porosidad se graficaron en la Figura 24, los íconos rojos representan muestras de brecha calcárea y los azules, de caliza. Los rombos indican que se trata de muestras recolectadas del Templo Norte y sus alrededores, los cuadrados señalan las rocas procedentes del Templo de los Guerreros, los triángulos del Complejo las Monjas y el círculo del afloramiento.

En la gráfica, nuevamente puede observarse que mientras aumenta el porcentaje de porosidad de las rocas, aumenta su absorción de agua al vacío. Además, la

brecha tiende a ser la textura más porosa y absorbente, con excepción de las dos muestras CAL-02 y BRE-04, por las razones que se mencionaron en el párrafo anterior.

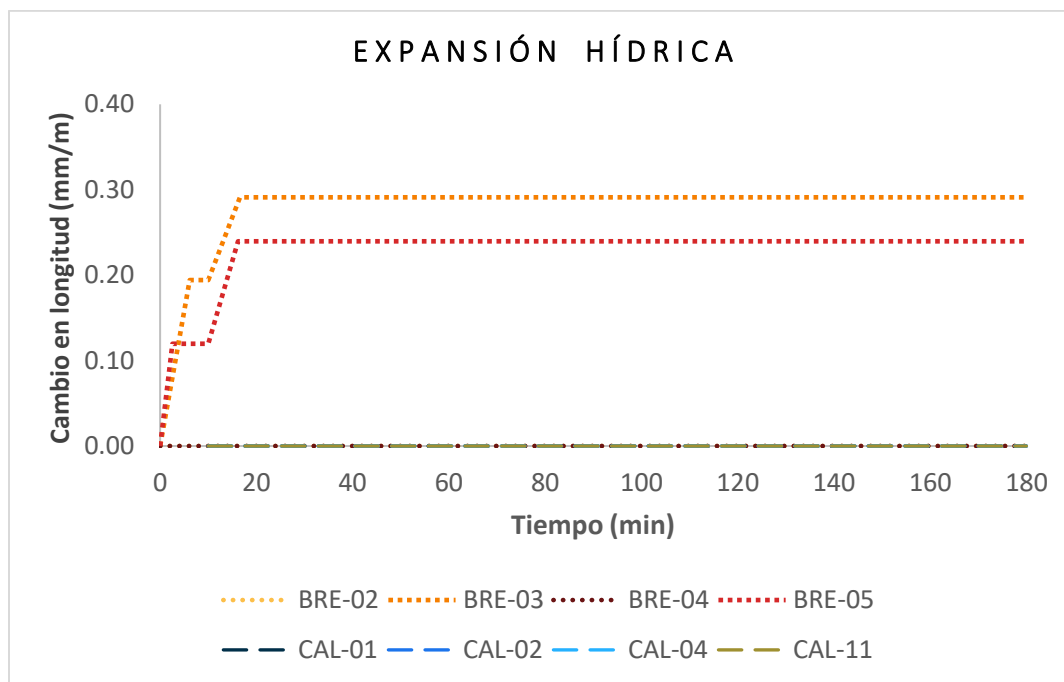
Figura 25. Gráfica de expansión hídrica de muestras de brecha y caliza.

En los ensayos de expansión térmica, sólo dos muestras de brecha calcárea (BRE-03 y BRE-05) mostraron cambios en su longitud, el incremento ocurrió antes de los primeros 20 minutos, ver Figura 25. Por otro lado, no se observaron cambios de expansión o dilatación durante las tres horas de duración del experimento en las dos muestras restantes de brecha y todas las rocas calizas analizadas.

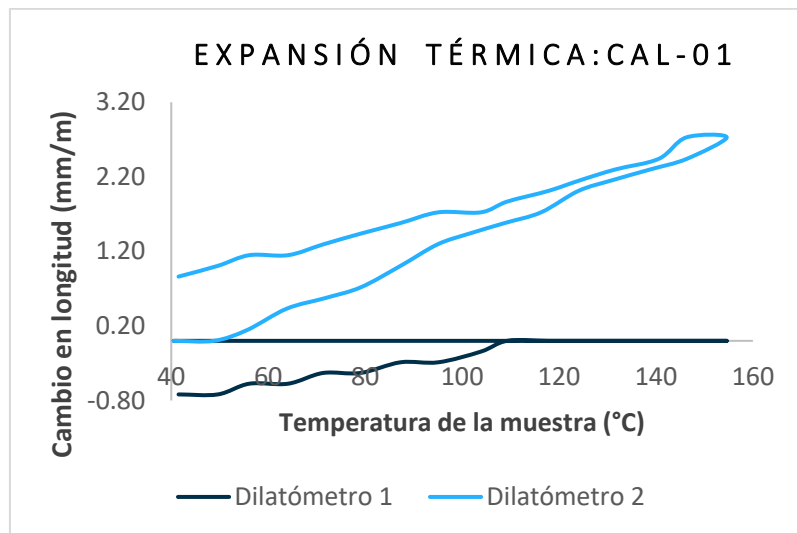
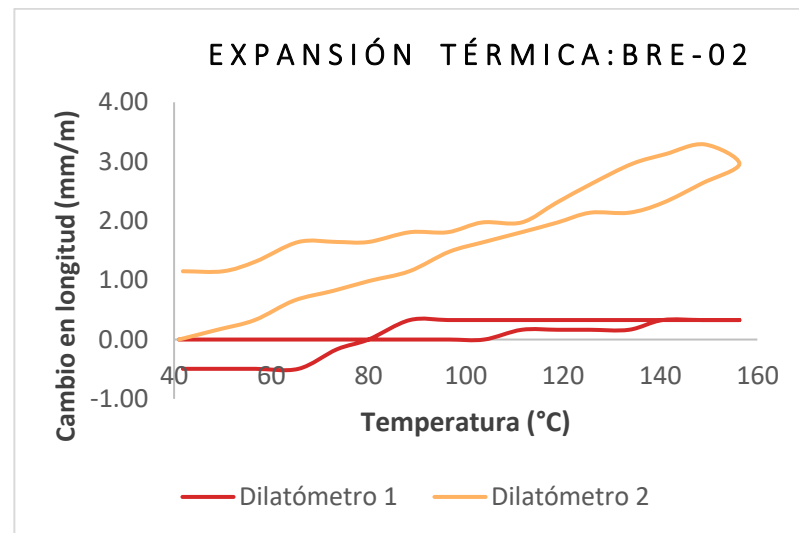
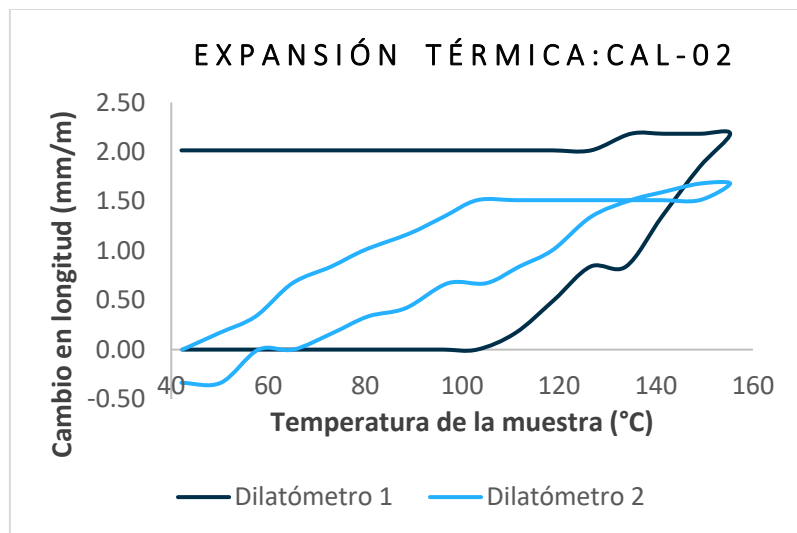
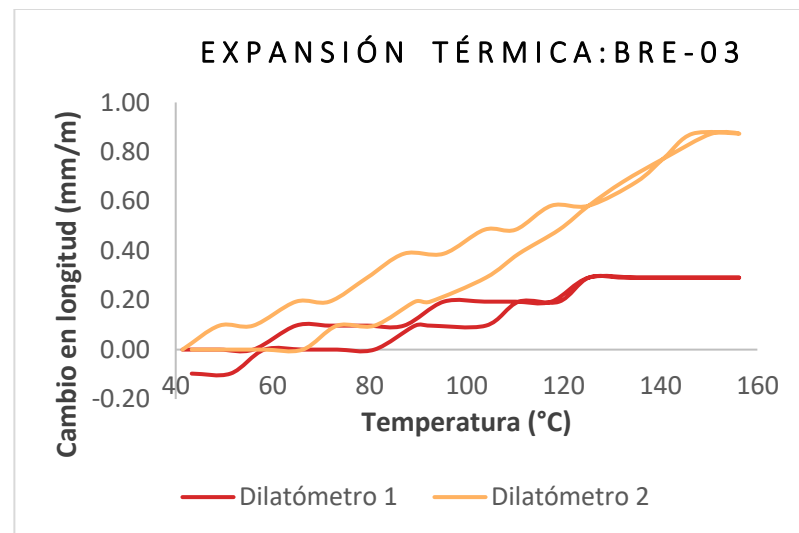
Figura 26. Gráficas de expansión térmica para muestras de calizas (izquierda) y brechas (derecha).

En cuanto a la expansión térmica, se observó que todas las muestras presentaron sensibilidad al calor, pues comenzaba a cambiar su longitud desde antes de que la roca se llegara a calentar a 50°C y se observó por lo menos en uno de los dilatómetros que aumentaban casi de manera lineal conforme aumentaba la temperatura.

Las calizas llegaron a expandirse hasta 0.27 mm en la temperatura más alta (200°C), mientras que la expansión máxima de una de las brechas fue de 0.18 mm. Al enfriar la mayoría de las muestras (50°C), seis de las rocas presentaron contracción y ninguna volvió a presentar valores de cero en ambos dilatómetros, es decir, ninguna volvió a su longitud original.

En las Figuras 26 y 27, se ilustran los resultados en gráficas, a la izquierda las muestras de caliza y a la derecha, las de brecha calcárea. Se muestran dos series en cada una de las gráficas que corresponden a los valores de los dos dilatómetros colocados a cada lado de la roca durante el experimento.

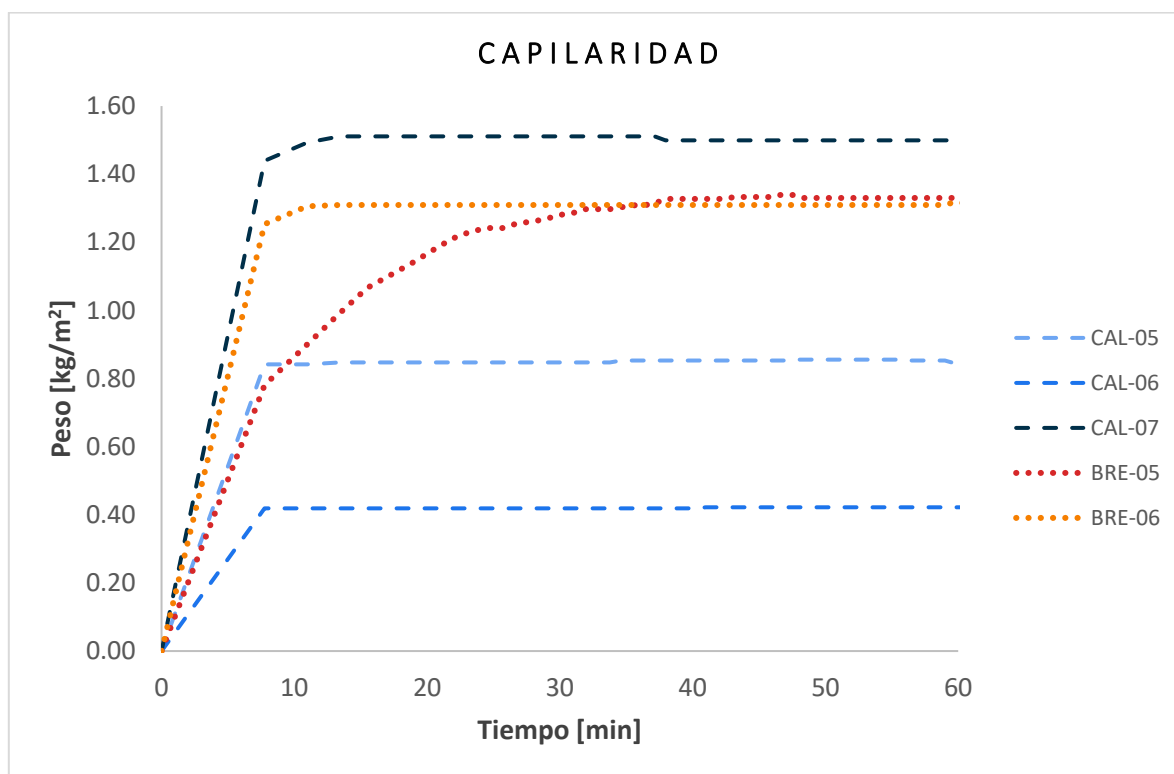
Figura 28. Gráficas de absorción por capilaridad de muestras de caliza y brechas.

Se puede observar que las rocas calizas y la muestra de brecha BRE-06 se impregnan de agua rápidamente en los primeros 1 a 3 minutos y después el peso queda estático durante el transcurso de la hora restante; por otro lado, la muestra de brecha BRE-05 absorbió líquido de manera paulatina hasta los 20 minutos transcurridos desde el inicio del ensayo.

En la Figura 28 se presentan los resultados graficados de la capilaridad en  $\text{kg/m}^2$  por minuto de las muestras de calizas y brechas calcáreas.

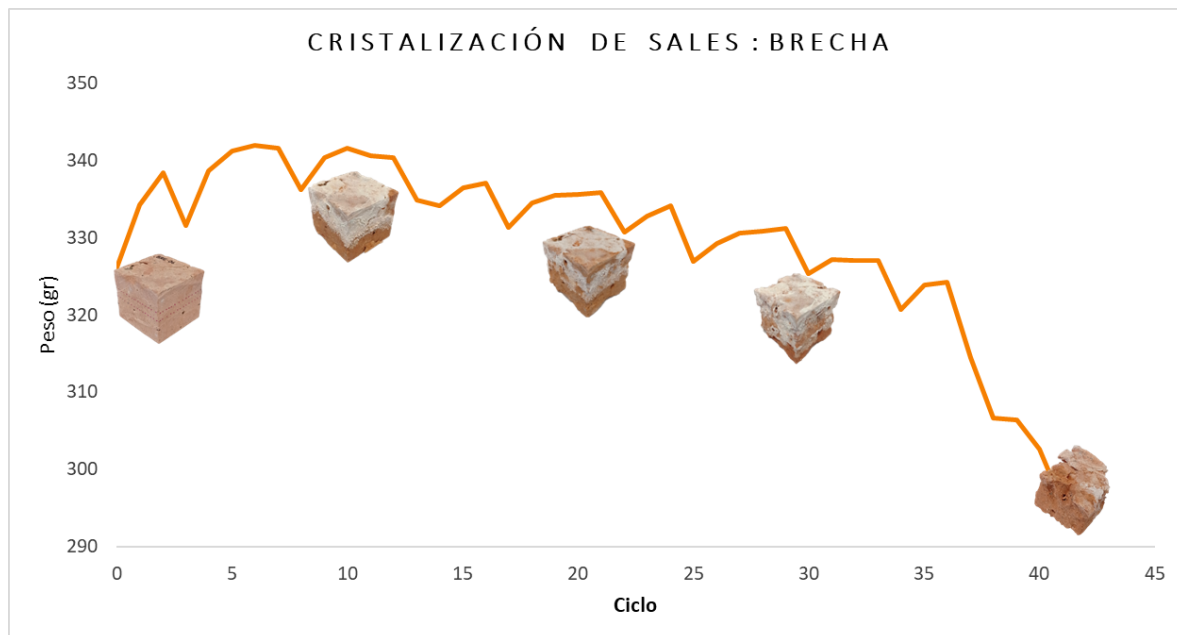
Figura 29. Ensayo de cristalización de sales en muestra de brecha (BRE-06).

En las Figuras 29 y 30 se presentan los resultados del ensayo de cristalización de sales en forma de gráfica.

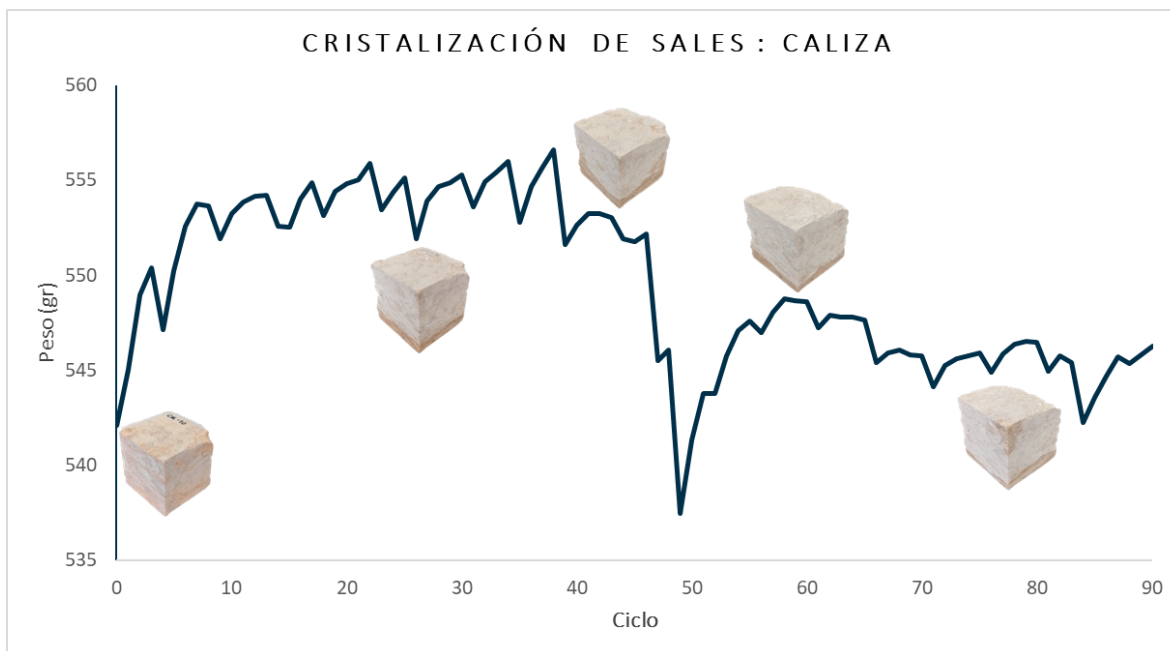
Figura 30. Ensayo de cristalización de sales en muestra de caliza (CAL-10).

La muestra de caliza mostró una fina capa de sales al término de casi cada ciclo de secado, sus aristas se desgastaron ligeramente y un fragmento de sus esquinas se desprendió en el ciclo 38, sin embargo, no se observaron fracturas ni perforaciones, la superficie continuó homogénea y lisa hasta que el experimento se detuvo en el ciclo 100.

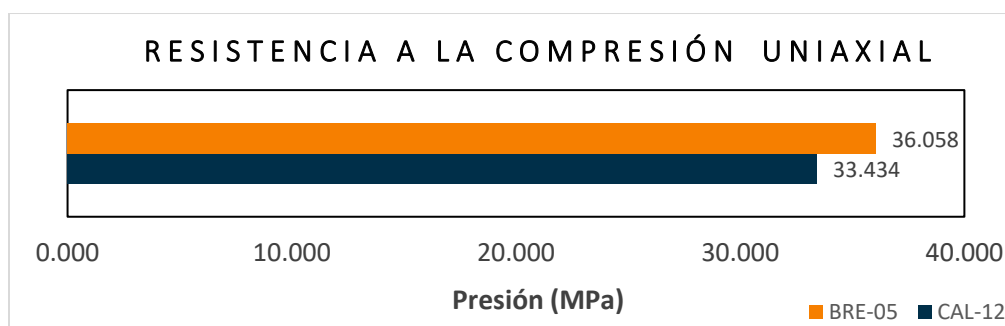
Figura 31. Resistencia a la compresión uniaxial de muestras de caliza y brecha.

Se destruyeron dos cubos de muestra en la prensa automática (cuyas dimensiones se señalan en la Tabla 8) uno de caliza (CAL-12) y otro de brecha calcárea (BRE-05), resistieron 33.43 MPa y 36.05 MPa respectivamente, antes de fallar (Figura 31). Una vez más el objetivo fue evaluar como mínimo un cubo de cada litología debido a la naturaleza destructiva del ensayo.

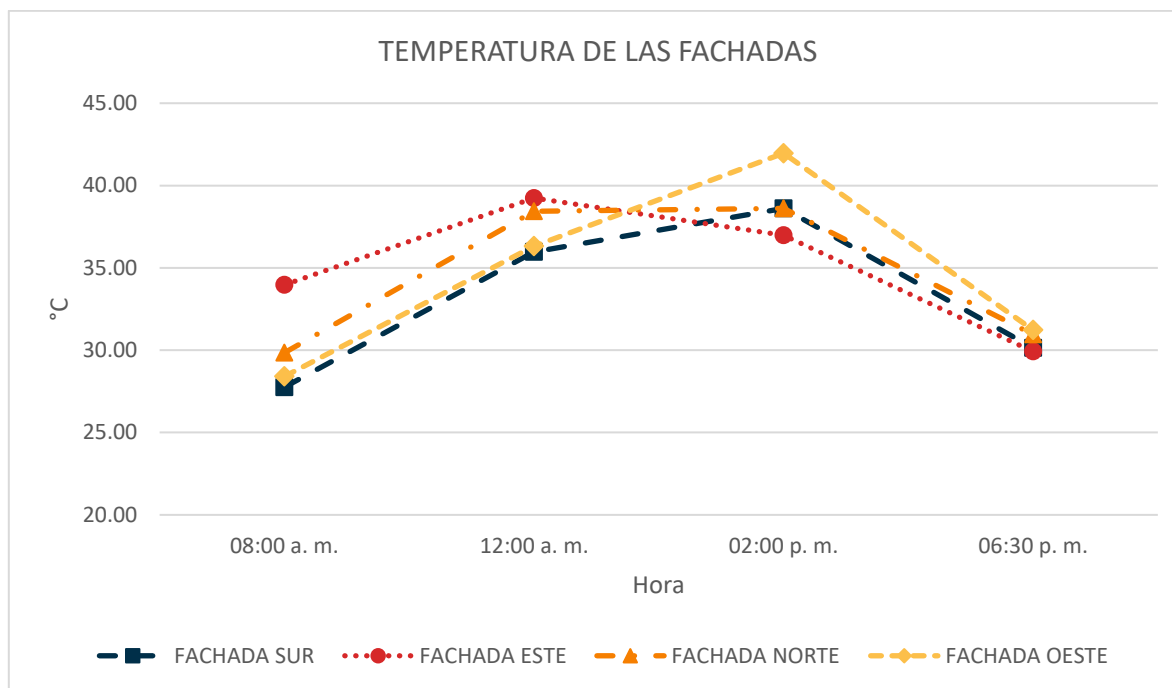
Los sillares de calizas y brechas del Templo Norte se encuentran sujetos a cambios de temperatura diariamente, condicionados a la irradiación solar. Las variaciones diurnas de temperatura, bruscas y pronunciadas como lo son en las zonas tropicales, resultan más perjudiciales para las rocas de construcción que las variaciones estacionales debido a su efecto acumulativo (Coremans, 1969:37). En las mediciones *in situ* se observa que el calor tiende a disminuir en las zonas sombreadas y cuando comienza a atardecer; por ejemplo, la fachada oeste, después de haber pasado alrededor de 3 horas bajo el sol, a las 2:00 pm presenta un promedio de temperatura de 42°C, mientras que la fachada este, a la misma hora tiene una media de 37°C ya que con el avance del día comienza a recibir sombra desde la 1:00 pm (ver Figura 50). Estas medidas se tomaron al inicio del tiempo de lluvias, pero se podría suponer su incremento en la época de secas que va de febrero a principios de mayo.

Las rocas son malos conductores de calor, por lo que las diferencias de las tensiones generadas entre ellas se acentúan (Sneyers y Henau, 1969:230), de igual manera, existe una discrepancia de temperaturas entre la superficie de la roca y sus capas profundas donde es más fría (a partir de 5 cm de profundidad) (Coremans, 1969:37; Torraca, 2005:25).

*Figura 50. Temperaturas de las fachadas del Templo Norte durante el día.*

Estos ciclos son una fuente de estrés interno porque las calizas y brechas se expanden al calentarse y se contraen al enfriarse (Torraca, 2005:25), sin regresar a sus dimensiones originales, como se observó en los experimentos de expansión térmica, donde las variaciones de longitud comenzaban a partir de los 40°C aproximadamente. Se llegó a cuantificar una expansión de hasta 3.86 mm/m en uno de los prismas de caliza (CAL-02) a los 200°C. La contracción de las muestras comenzaba a partir de disminuir la temperatura de la parrilla a alrededor de los 180°C.
